## **COMUNE DI CESENA**

### **CONTROLLO FITOSTATICO DEL PATRIMONIO ARBOREO**

# **RELAZIONE ABBATTIMENTI** **(Anno 2018)**

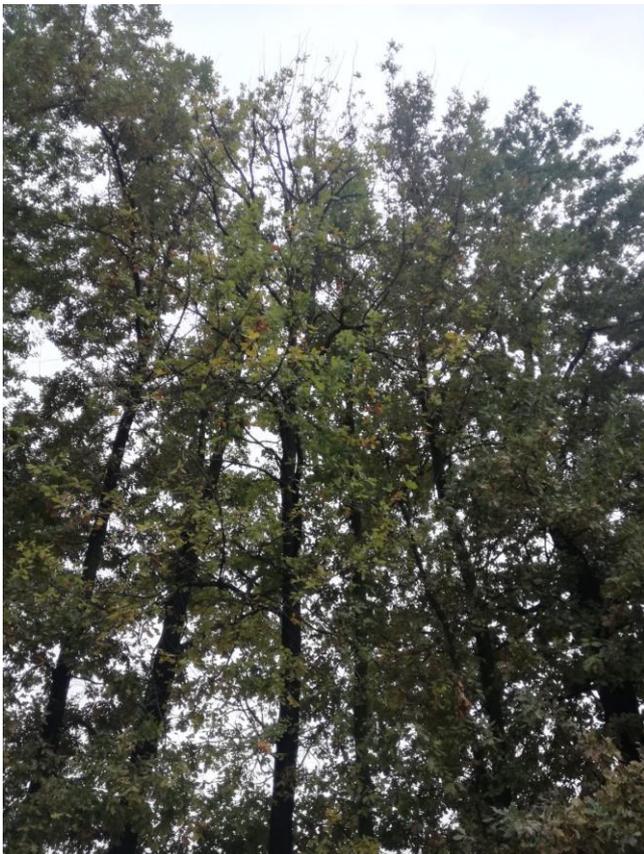
Cod. 3055\_004 – *Quercus robur*

L'esemplare presenta un'area necrotica al colletto per un'ampiezza di 180°. Data la gravità del problema e visto lo scarso vigore degli apici vegetativi, si prescrive l'**abbattimento** della quercia.

Fig. 1 – Vista generale della quercia

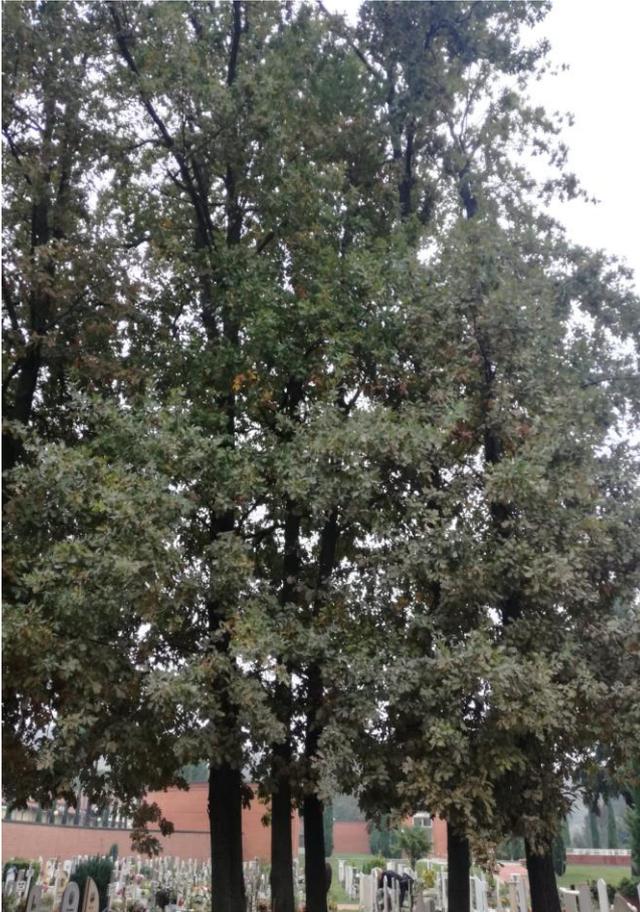
Cod. 3055\_010 – *Quercus robur*

L'esemplare è bicormico, presenta corteccia inclusa all'inserzione dei due fusti ed una ferita con processo cariogeno attivo al colletto. Data la gravità del problema si prescrive l'**abbattimento** della quercia.

Fig. 4 – Vista generale della quercia

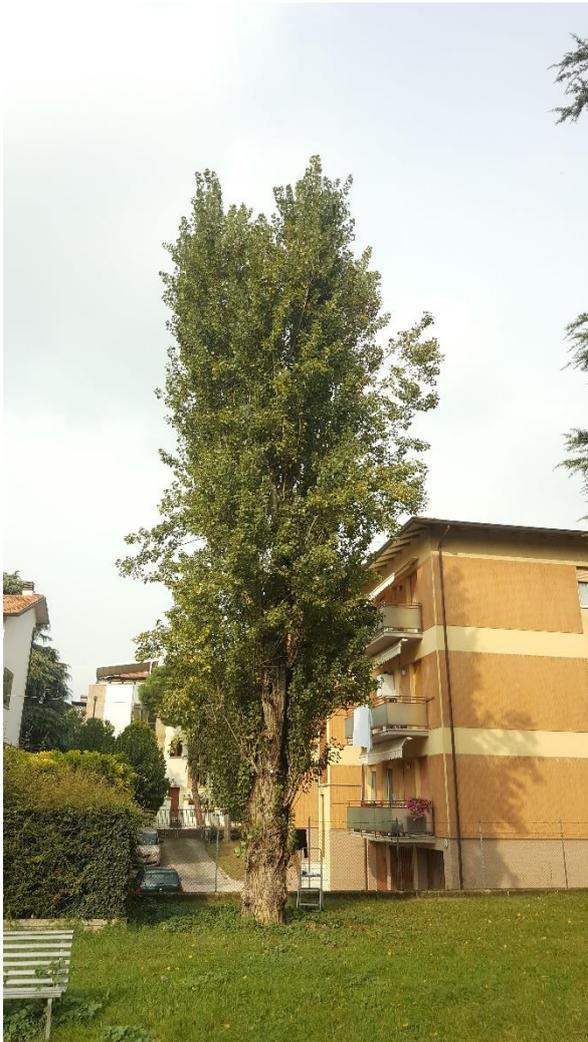
Cod. 7\_007 – *Populus nigra* 'italica'

L'esemplare presenta un fungo di *Ganoderma spp.* al colletto, con processo cariogeno attivo all'interno del fusto. Vista la gravità delle alterazioni si prescrive l'**abbattimento**.

Fig. 11 – Vista generale del pioppo

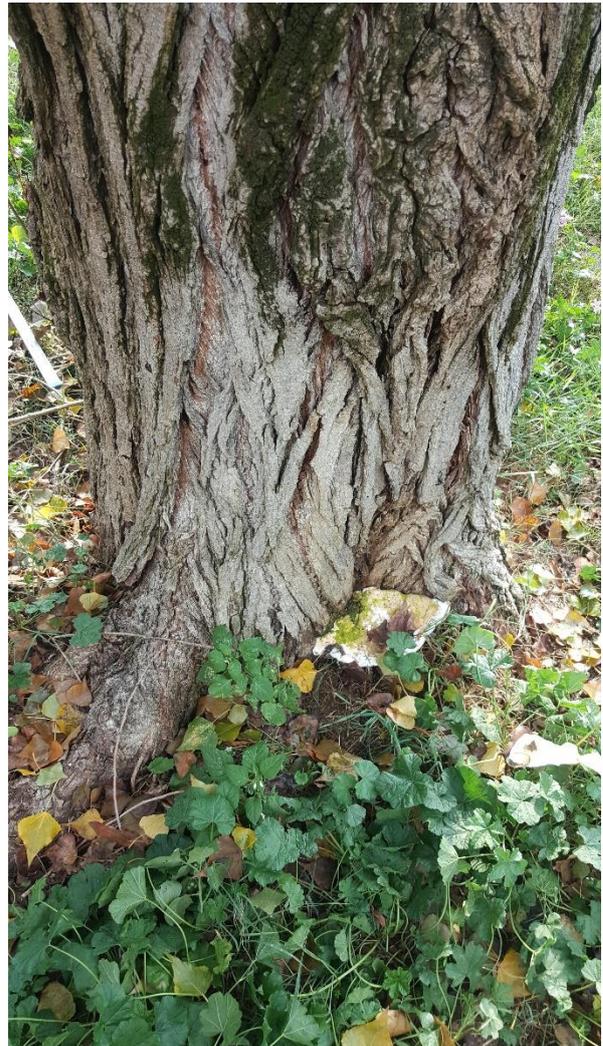
Fig. 12 – Dettaglio del carpoforo fungino al colletto

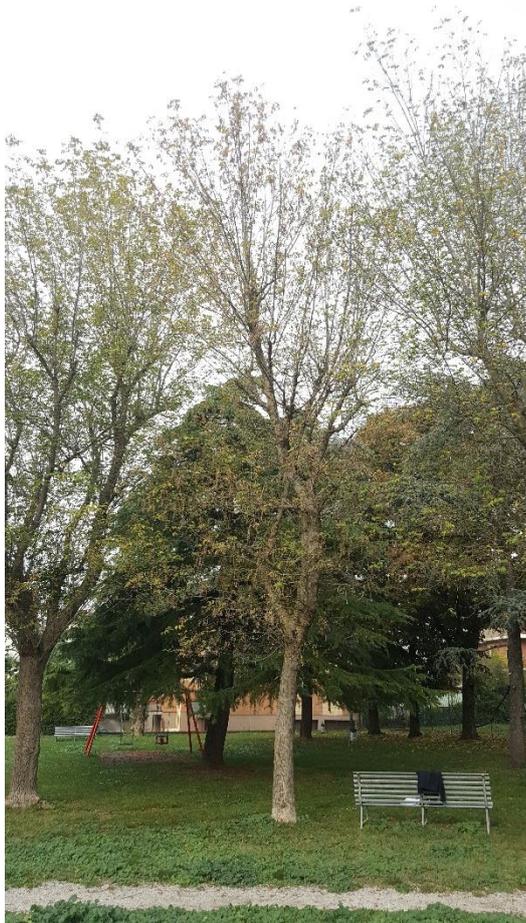
**Cod. 7\_016 – Acer negundo**

L'esemplare presenta ferite al colletto, alla corona. Si evidenzia la presenza di carie sulle sedi di taglio e il fusto inclinato di 5° in direzione della panchina. Vista la gravità delle lesioni si prescrive l'**abbattimento**.

Fig. 13 – Vista generale dell'acero

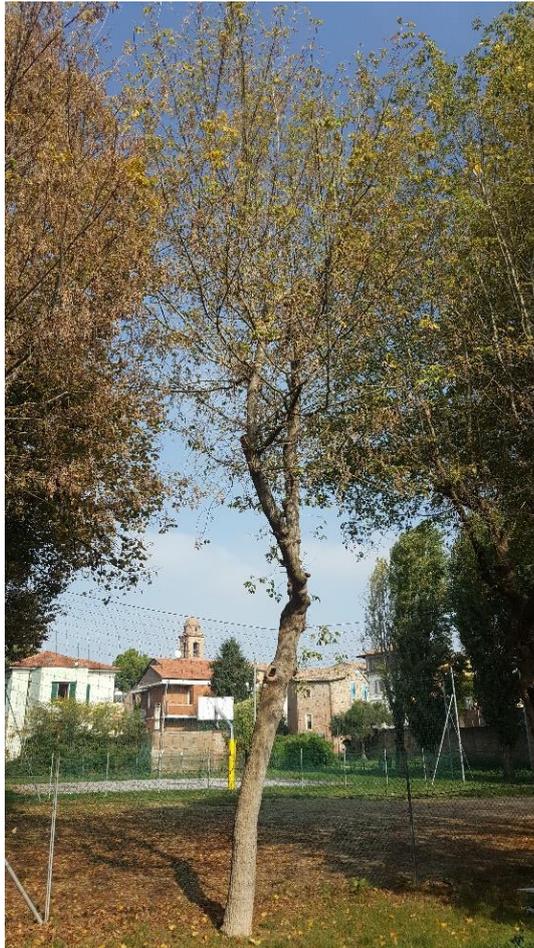
Cod. 7\_021 – *Acer negundo*

L'esemplare presenta carie sulle sedi di taglio e da esse risultano visibili carpofori di *Polyporus sp.*. Il fusto è inclinato di 10° in direzione dell'esemplare n°22. Vista la gravità delle lesioni e delle alterazioni si prescrive l'**abbattimento**.

Fig. 14 – Vista generale dell'acero

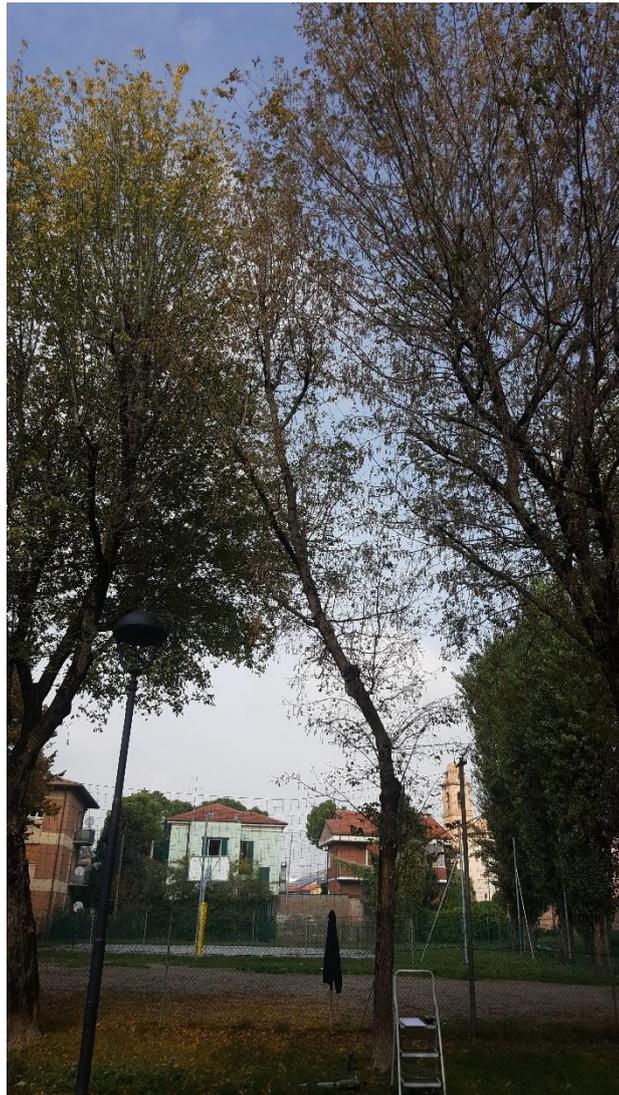
Cod. 7\_024 – *Acer negundo*

L'esemplare risulta essere sottoposto e presenta una chioma malformata. Il fusto è inclinato di 5° in direzione del sentiero. Si segnala la presenza di carie sulle sedi di taglio. Vista la gravità delle lesioni e dei difetti si prescrive l'**abbattimento**.

Fig. 15 – Vista generale dell'acero

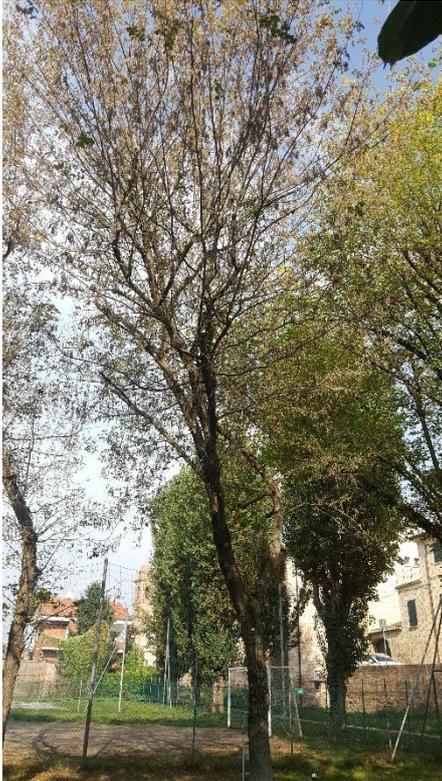
Cod. 7\_025 – *Acer negundo*

L'esemplare presenta alla corona cavità con processi cariogeni avanzati. Inoltre la chioma risulta essere asimmetrica e malformata. Vista la gravità delle alterazioni e dei difetti si prescrive l'**abbattimento**.

Fig. 16 – Vista generale dell'acero

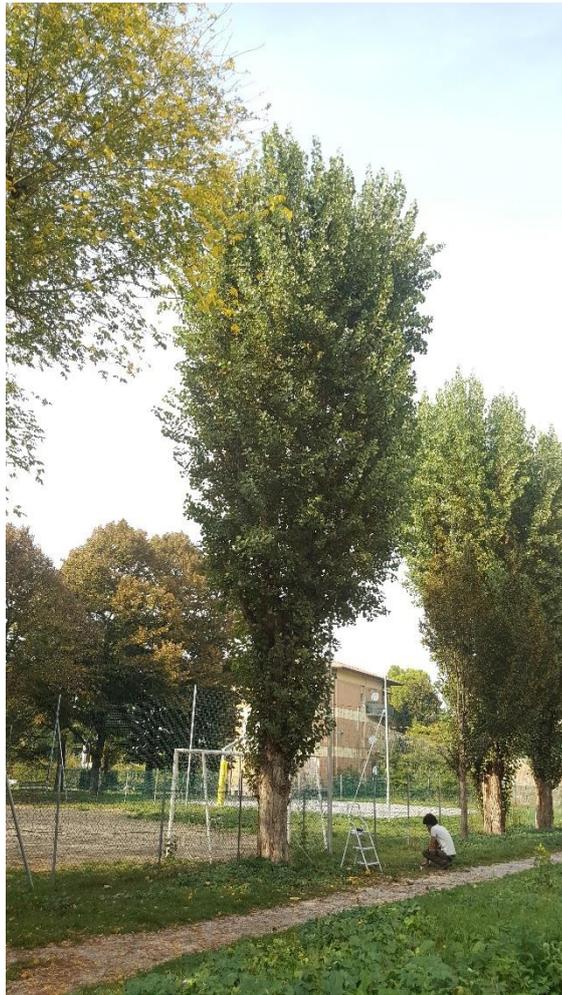
Cod. 7\_027 – *Populus nigra 'italica'*

L'esemplare presenta una drastica capitozzatura alle branche e carie a livello del colletto. Vista la gravità delle alterazioni e dei difetti si prescrive l'**abbattimento**.

Fig. 19 – Vista generale del pioppo

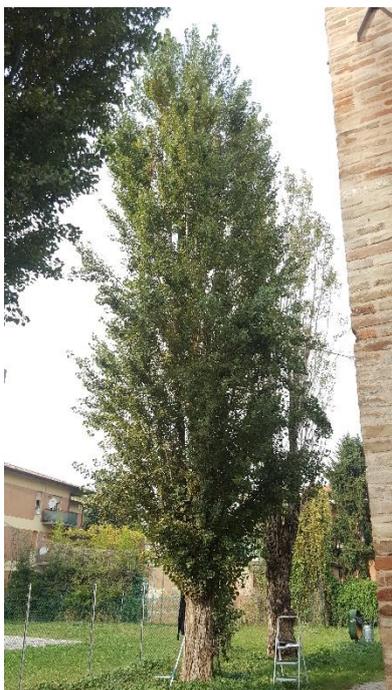
**Cod. 7\_031 – *Populus nigra* 'italica'**

L'esemplare risulta anch'esso drasticamente capitozzato. Si segnala la presenza di *Agrocybe aegerita* al colletto. In atto fenomeni cariogeni al colletto. Vista la gravità delle alterazioni e dei difetti si prescrive l'**abbattimento**.

Fig. 20 – Vista generale del pioppo

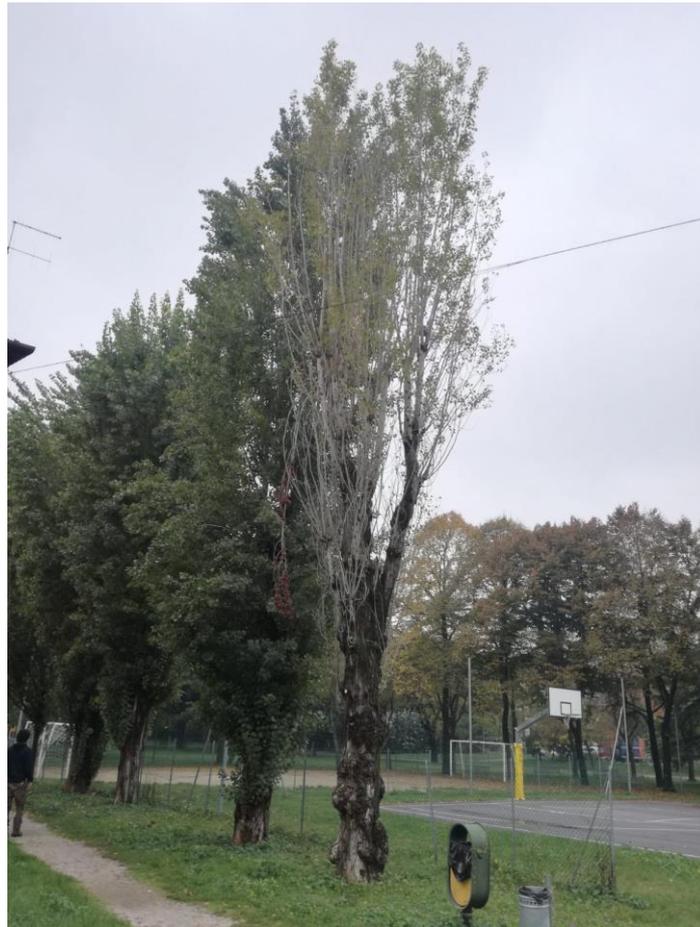
Cod. 7\_032 – *Populus nigra* 'italica'

L'esemplare presenta *Agrocybe aegerita* e legno alterato al colletto. Si nota inoltre che la pianta sia in uno stato deperente. Vista la gravità delle alterazioni e lo stato vegetativo si prescrive l'**abbattimento**.

Fig. 23 – Vista generale del pioppo

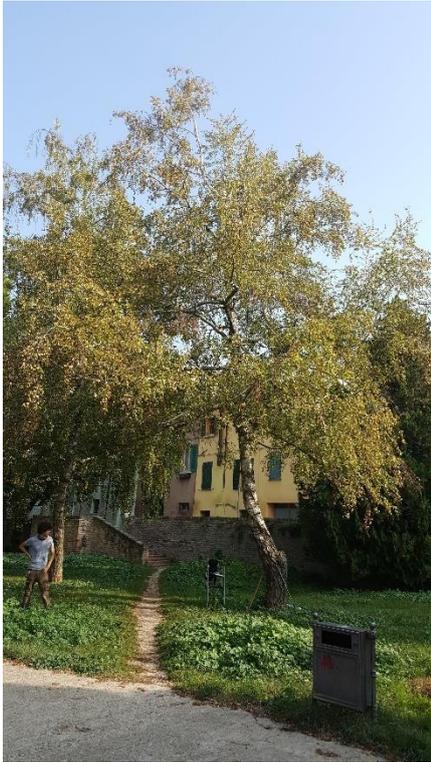
Cod. 7\_049 – *Betula sp.*

L'esemplare presenta carie e una grossa cavità sul fusto. Vista la gravità delle alterazioni e dei difetti si prescrive l'**abbattimento**.

Fig. 24 – Vista generale della betulla

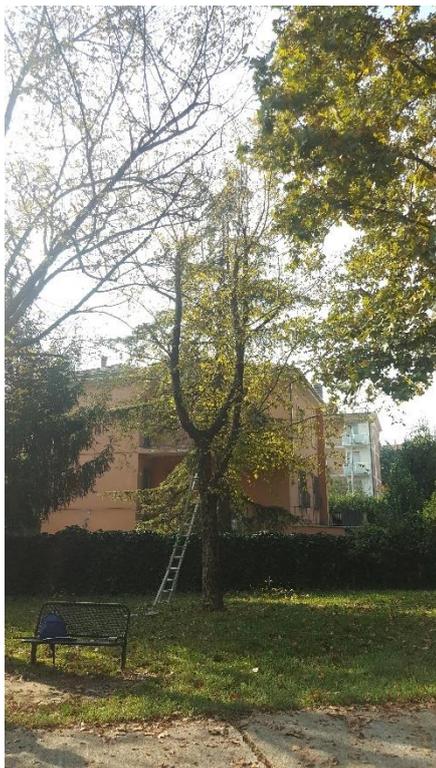
**Cod. 7\_131 – Acer negundo**

L'esemplare presenta fenomeni cariogeni su: fusto, corona ed in chioma, cavità presenti sulla corona. Vista la gravità delle alterazioni e delle lesioni si prescrive l'**abbattimento**.

Fig. 27 – Vista generale dell'acero

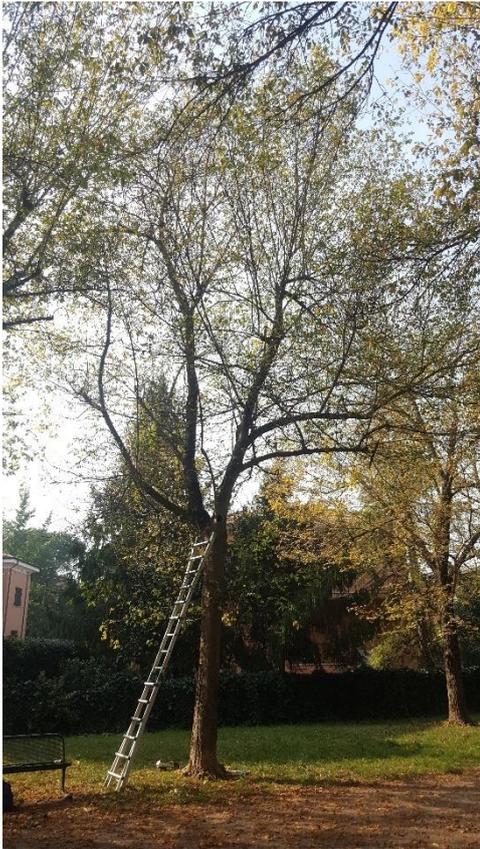
Cod. 7\_133 – *Acer negundo*

L'esemplare presenta carie al colletto e al fusto, con presenza di *Agrocybe aegerita*, carie e cavità alla corona. Vista la gravità delle alterazioni, dei sintomi e delle lesioni si prescrive l'**abbattimento**.

Fig. 30 – Vista generale dell'acero

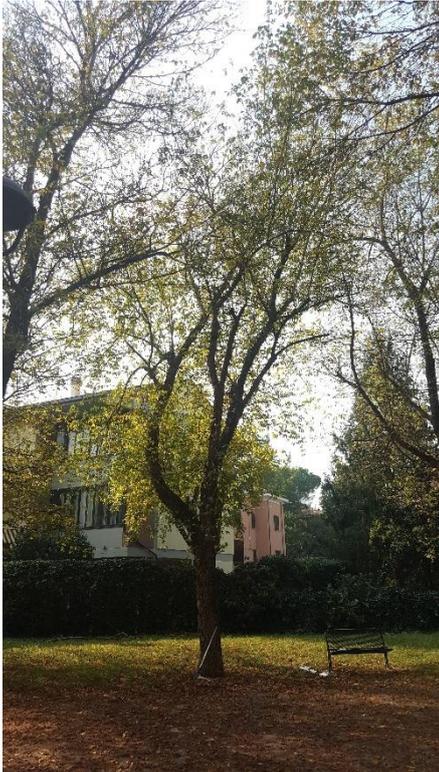
Cod. 7\_134 – *Acer negundo*

L'esemplare presenta carpofori di *Polyporus sp.* al fusto e sulle branche, gravi alterazioni cariogene al fusto ed in chioma. Vista la gravità delle alterazioni e delle lesioni si prescrive l'**abbattimento**.

Fig. 32 – Vista generale dell'acero

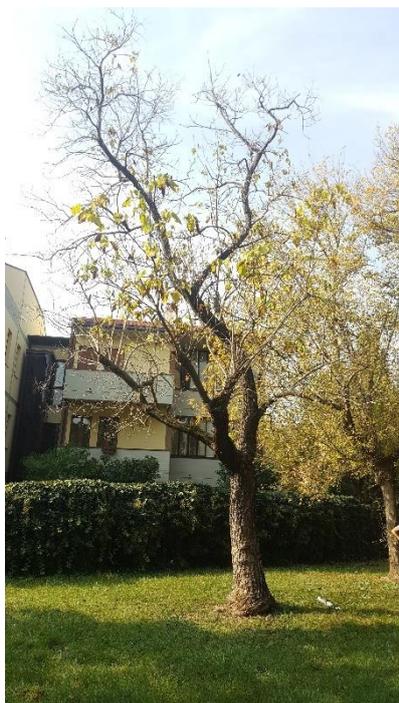
**Cod. 7\_137 – *Catalpa bignonioides***

L'albero presenta carie e ferite alle radici, carie e cavità al fusto. Inoltre il fusto risulta essere inclinato di 10°. Si segnala la presenza di “trave della sventura” sulla branca lato pendenza. Vista la gravità delle alterazioni e delle lesioni si prescrive l'**abbattimento**.

Fig. 35 – Vista generale dell'albero

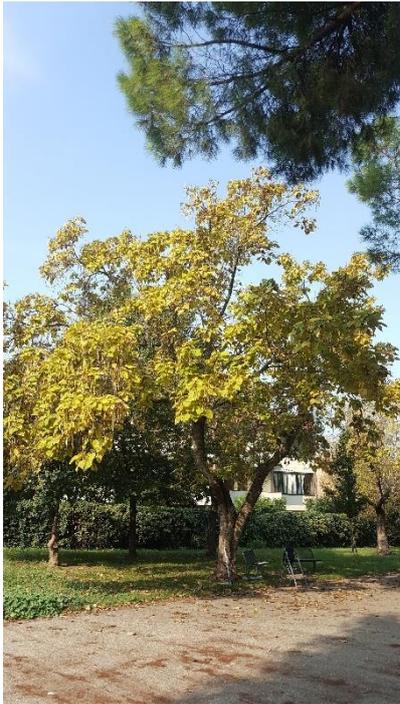
Cod. 7\_143 – *Catalpa bignonioides*

L'esemplare presenta carie al colletto e al fusto. Il fusto risulta essere in torsione, sinuoso e con evidenti squilibri di carico. Vista la gravità delle alterazioni e dei difetti si prescrive l'**abbattimento**.

Fig. 38 –  
Vista  
generale  
dell'albero

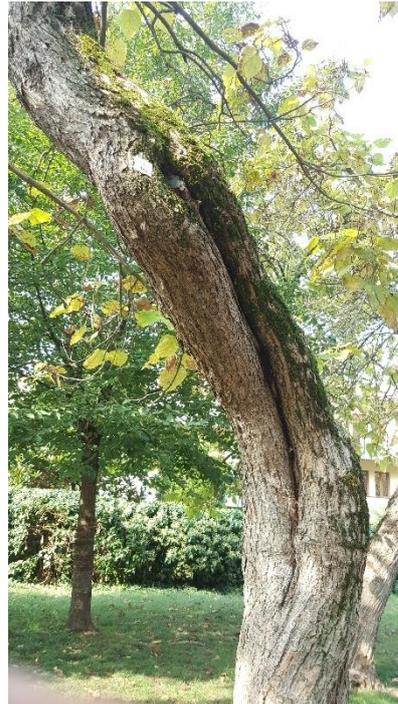
Fig. 39 –  
Dettaglio dei  
difetti del  
fusto

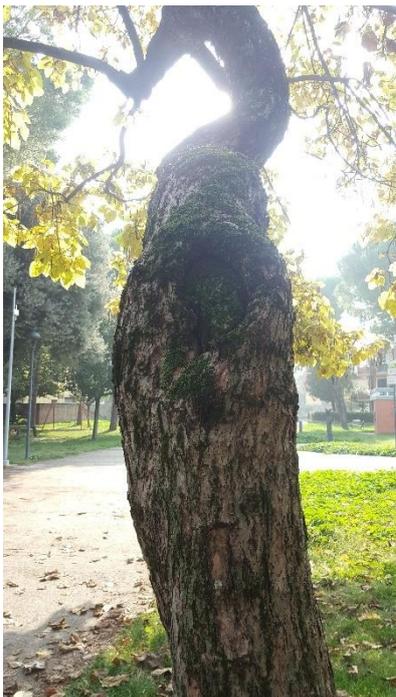
Fig. 40 –  
Dettaglio dei  
difetti del  
fusto

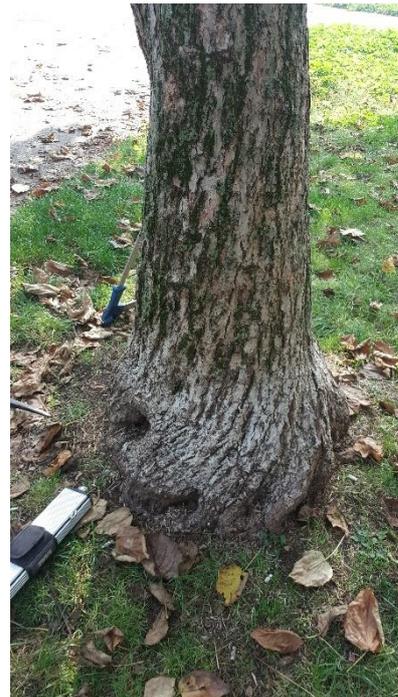
Fig. 41 –  
Dettaglio dei  
difetti al  
colletto

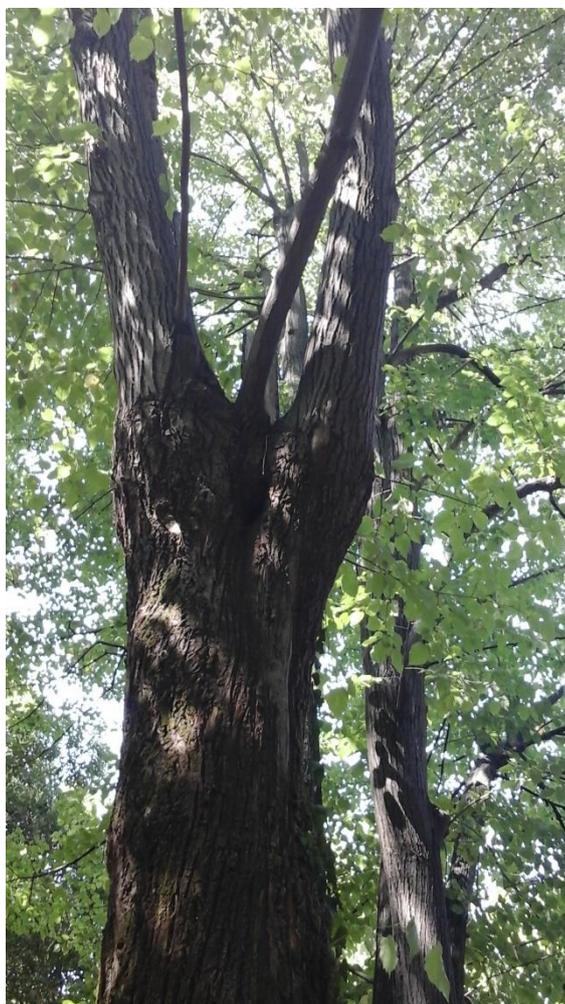
Cod. 13\_178 – *Tilia sp.*

L'albero presenta un processo cariogeno attivo ed avanzato all'inserzione delle branche primarie a causa degli interventi di capitozzatura avvenuti in passato. Il processo di carie è molto avanzato e coinvolge anche l'inserzione delle branche primarie. Vi è un grosso rischio di sbrancamento e su una branca primaria si osserva una necrosi diffusa. Vista la gravità delle alterazioni e delle lesioni si prescrive l'**abbattimento**.

Fig. 43 – Dettaglio dei difetti alla corona

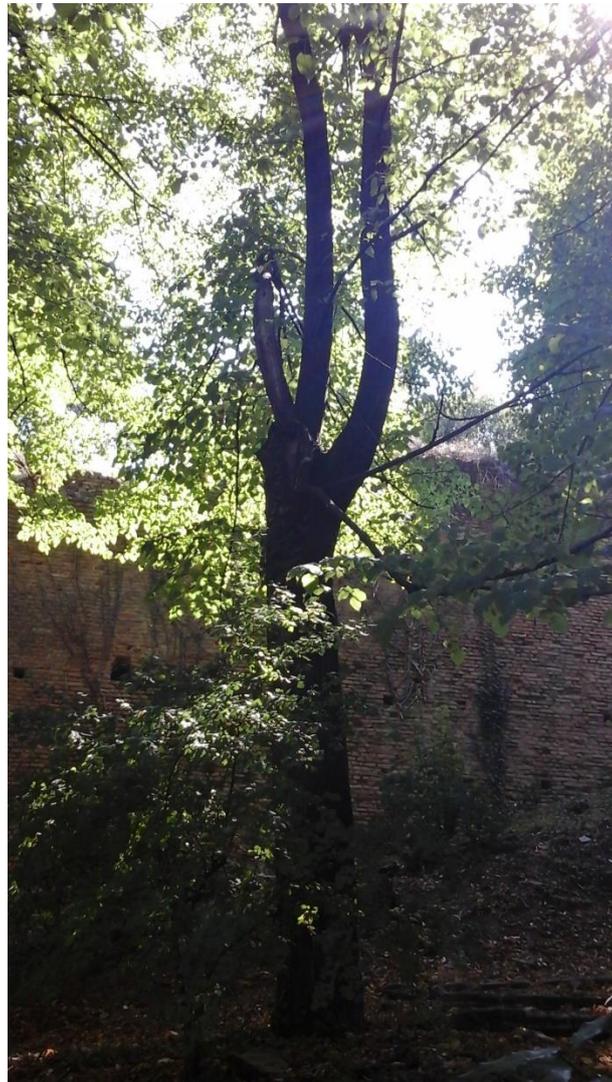
Cod. 13\_180 – *Tilia sp.*

L'esemplare presenta un processo cariogeno attivo ed avanzato all'inserzione delle branche primarie a causa degli interventi di capitozzatura avvenuti in passato, riscontrabile attraverso la presenza di carie e di cavità. Vista la gravità delle alterazioni e delle lesioni si prescrive l'**abbattimento**.

Fig. 44 – Vista generale del tiglio

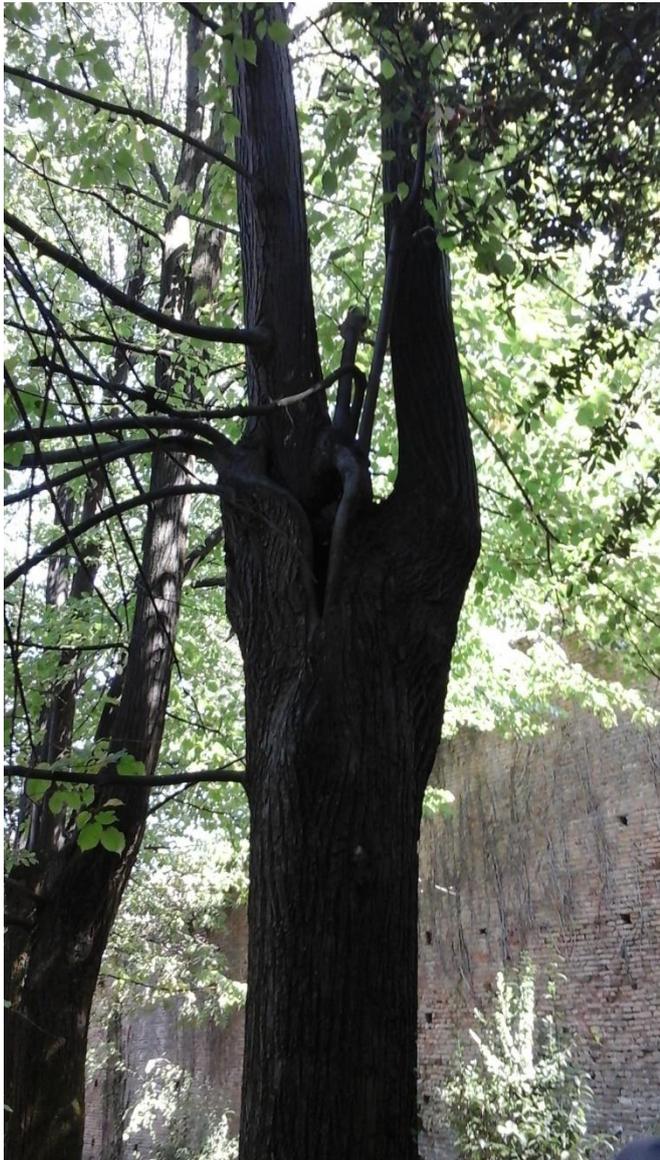
Cod. 13\_181 – *Tilia sp.*

L'albero presenta una ferita di potatura all'inserzione delle branche con un processo cariogeno attivo ed avanzato ed una cavità aperta sul lato opposto, che si estende per un arco di circonferenza che va da 240° N a 320° N (ampiezza 80°). L'albero risulta quindi compromesso in quanto è alterato da parte a parte all'inserzione delle branche primarie. Vista la gravità delle alterazioni e delle lesioni si prescrive l'**abbattimento**.

Fig. 45 – Dettaglio dei difetti alla corona

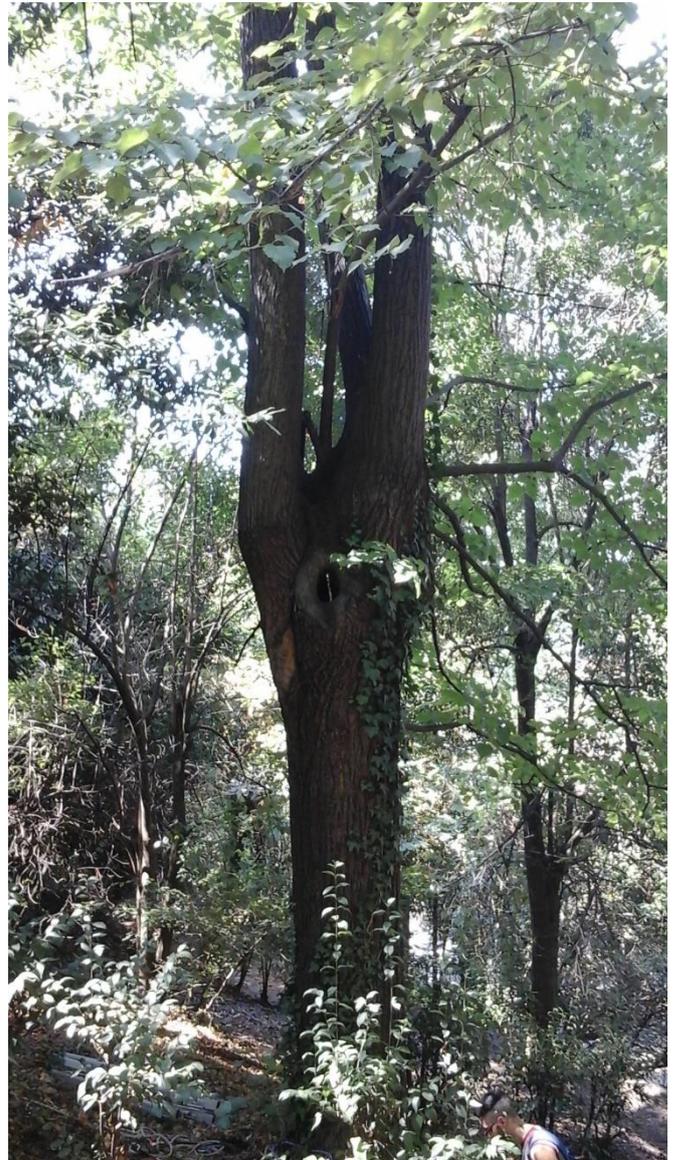
Fig. 46 – Dettaglio dei difetti alla corona

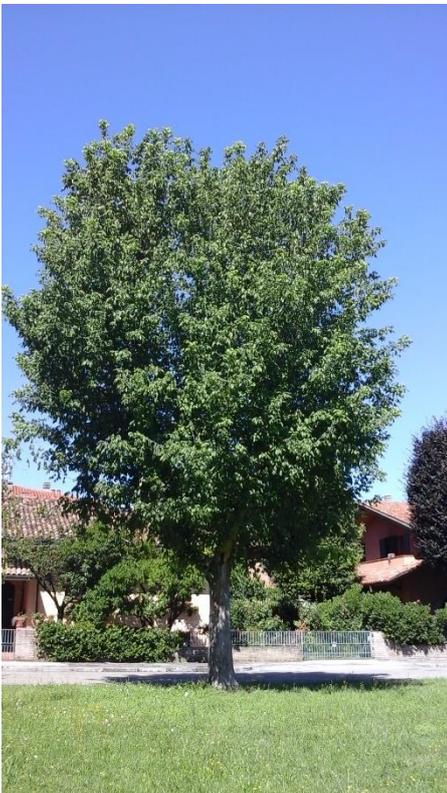
Cod. 50\_065 – *Acer negundo*

La branca centrale presenta necrosi e processo cariogeno attivo ed avanzato. L'eventuale asportazione di questa branca causerebbe una ferita profonda con il processo cariogeno che si estenderebbe sia all'inserzione che alle branche primarie. Vista la gravità delle alterazioni si prescrive l'**abbattimento**.

Fig. 47 – Vista generale dell'acero

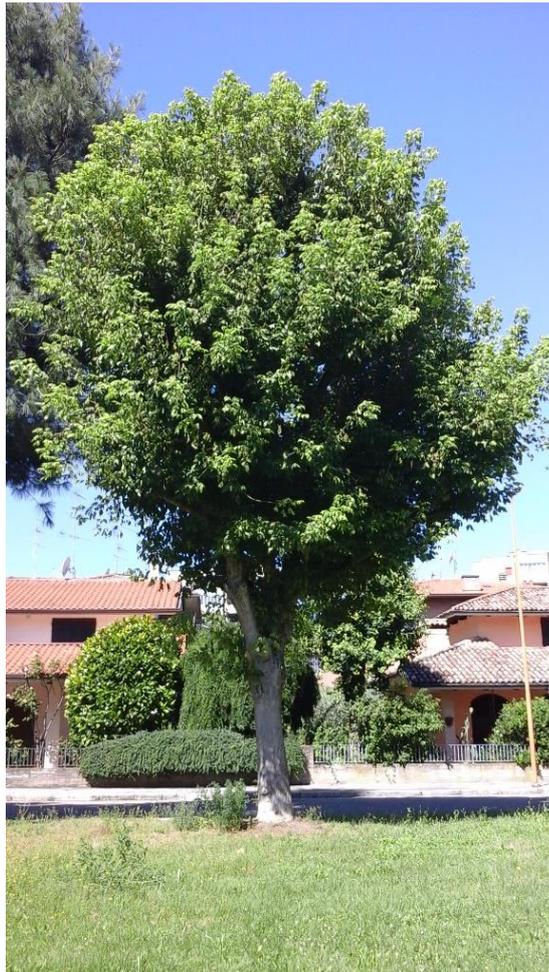
Cod. 50\_067 – *Acer negundo*

L'esemplare presenta diverse ferite di taglio con cavità e processi cariogeni diffusi ed avanzati in chioma. Vista la gravità delle alterazioni e delle lesioni si prescrive l'**abbattimento**.

Fig. 52 – Vista generale dell'acero

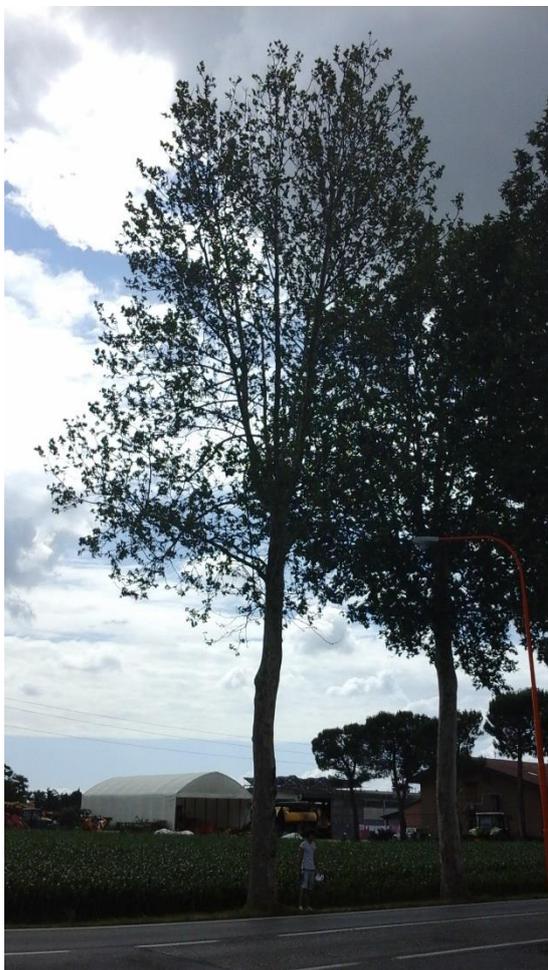
Cod. C573\_014\_157 – *Platanus x acerifolia*

L'esemplare presenta necrosi su un contrafforte radicale "lato campagna". Il fusto risulta sinuoso con piccole aree necrotiche con carie. In chioma, invece, si nota carie sulle sedi di taglio. Si presume la presenza di cancro colorato. L'albero mostra anche uno scarso vigore vegetativo. Vista la gravità delle alterazioni si prescrive l'**abbattimento**.

Fig. 53 – Vista generale del platano

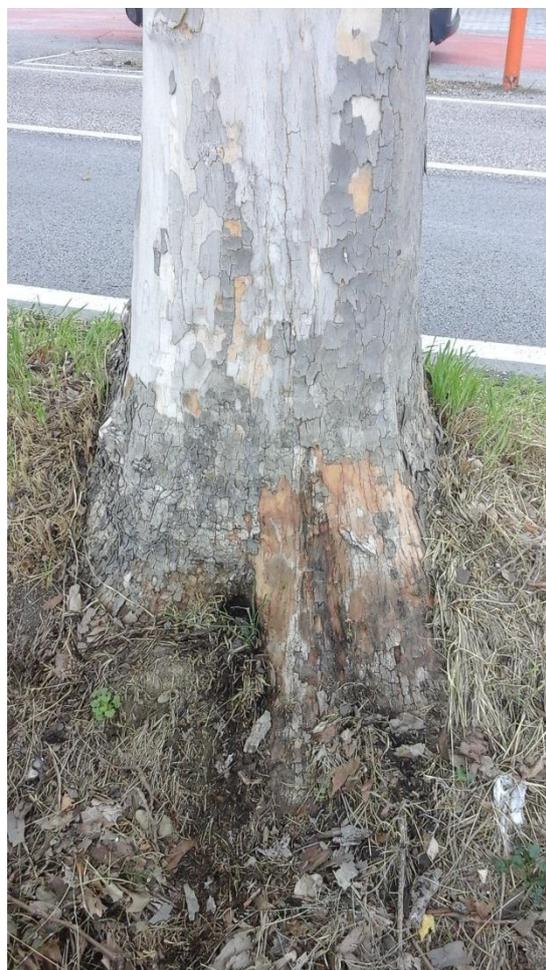
Fig. 54 – Dettaglio del colletto

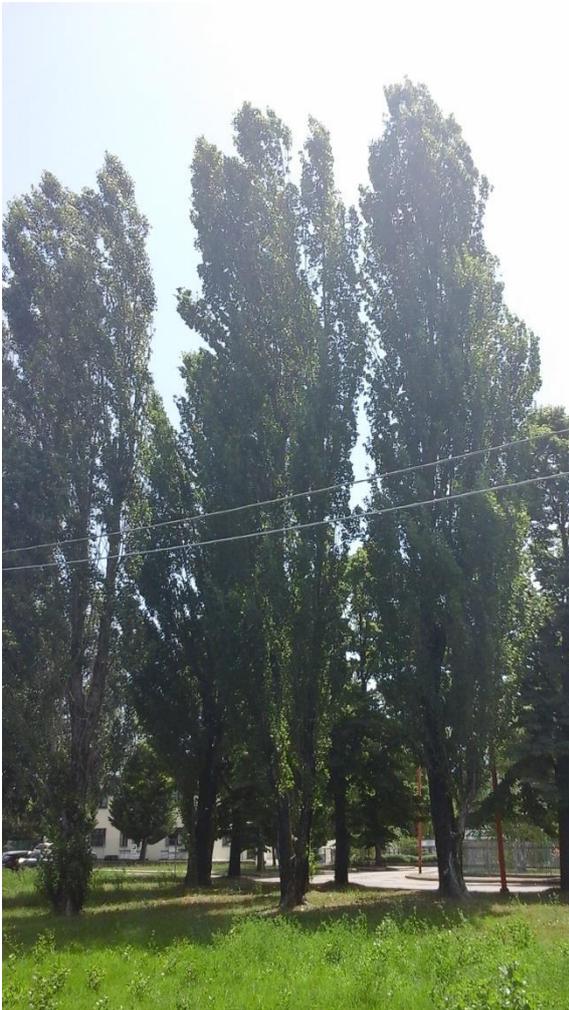
Cod. C573\_076\_064 – *Populus nigra* 'italica'

L'albero presenta inserzione stretta con corteccia inclusa ed essudati ad una altezza di circa 1.20 m. Vista la gravità dei difetti si prescrive l'**abbattimento**.

Fig. 60 – Vista generale del pioppo

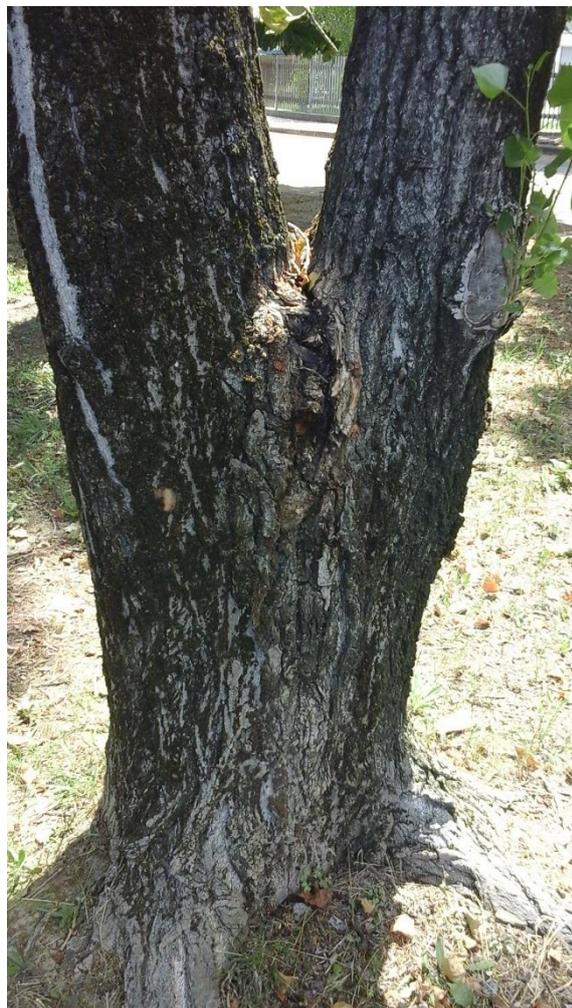
Fig. 61 – Dettaglio dell'inserzione

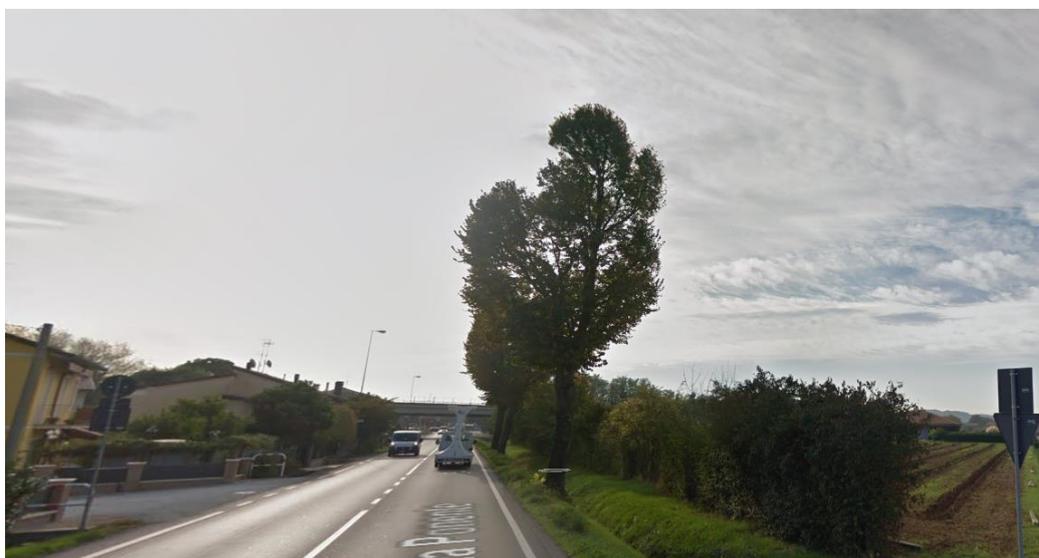
L'albero presenta diverse radici recise sul lato del fossato. Tali lesioni, con molta probabilità, sono state causate dai mezzi di sfalcio che puliscono le scarpate dei fossi e che hanno arrecato ferite alle radici primarie. Queste lesioni costituiscono vie d'ingresso per i patogeni agenti di carie del legno. Questo grave difetto non garantisce un efficiente ancoraggio dell'esemplare arboreo al terreno, con conseguente elevato rischio di ribaltamento in presenza di eventi meteorici piuttosto intensi. Dato l'elevato effetto bersaglio e la presenza di difetti rilevanti se ne prescrive l'**abbattimento**.

Fig. 62 – Vista generale dei tigli 014, 015 e 016

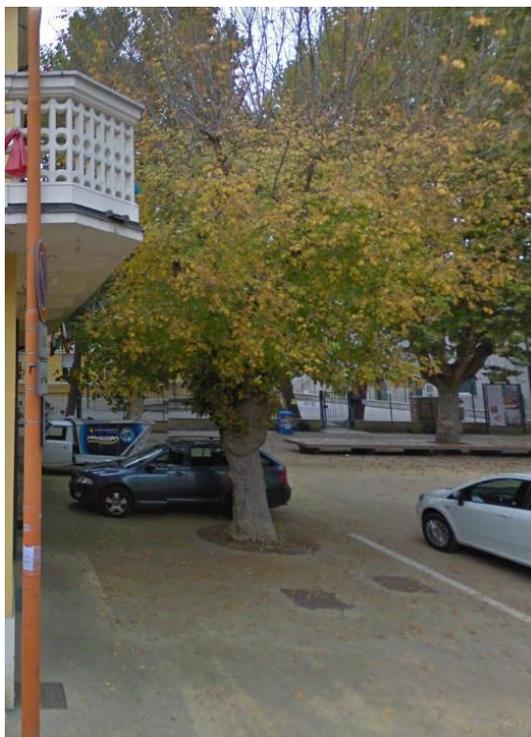
Cod. C573\_109\_009 – *Acer negundo*

L'albero presenta diverse ferite di potatura con processi cariogeni attivi ed avanzati a causa dei continui interventi di capitozzatura avvenuti nel corso degli anni, rendendo i punti di inserzione delle branche soggetti a cedimenti. Sono inoltre presenti tumori batterici all'inserzione delle branche primarie che irrigidiscono la struttura anatomica in quella determinata sezione. Si nota una lieve inclinazione del fusto di 5°. Data la gravità dei difetti e delle lesioni si prescrive l'**abbattimento**.

Fig. 63 – Vista generale dell'acero

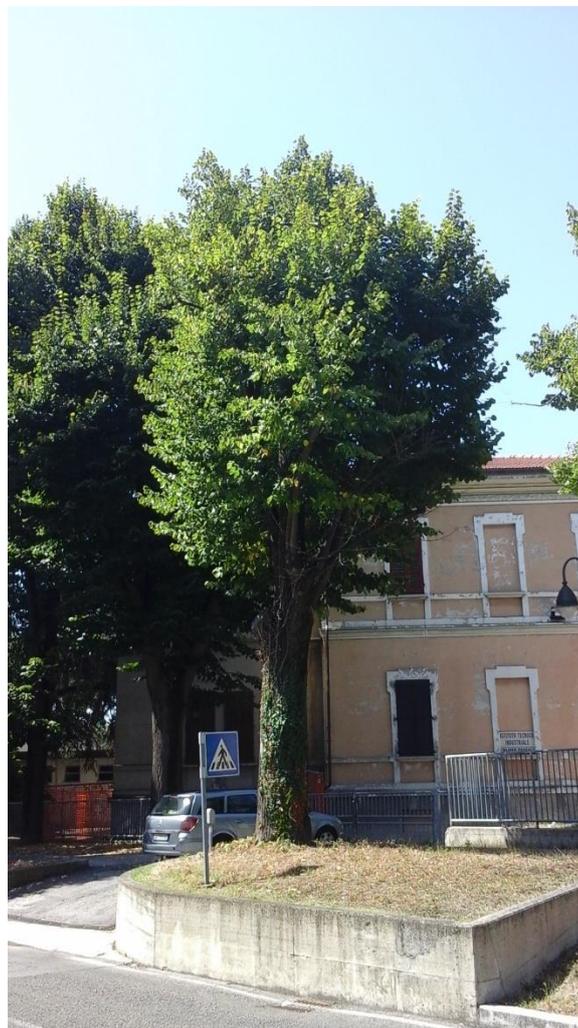
Cod. C573\_081\_018 – *Tilia sp.*

L'albero presenta un processo cariogeno attivo ed avanzato che dal moncone di branca reciso diversi anni fa è sceso interessando l'intero fusto per un'ampiezza maggiore di 120 gradi. Vista la gravità delle alterazioni si prescrive l'**abbattimento**.

Fig. 64 – Vista generale del tiglio

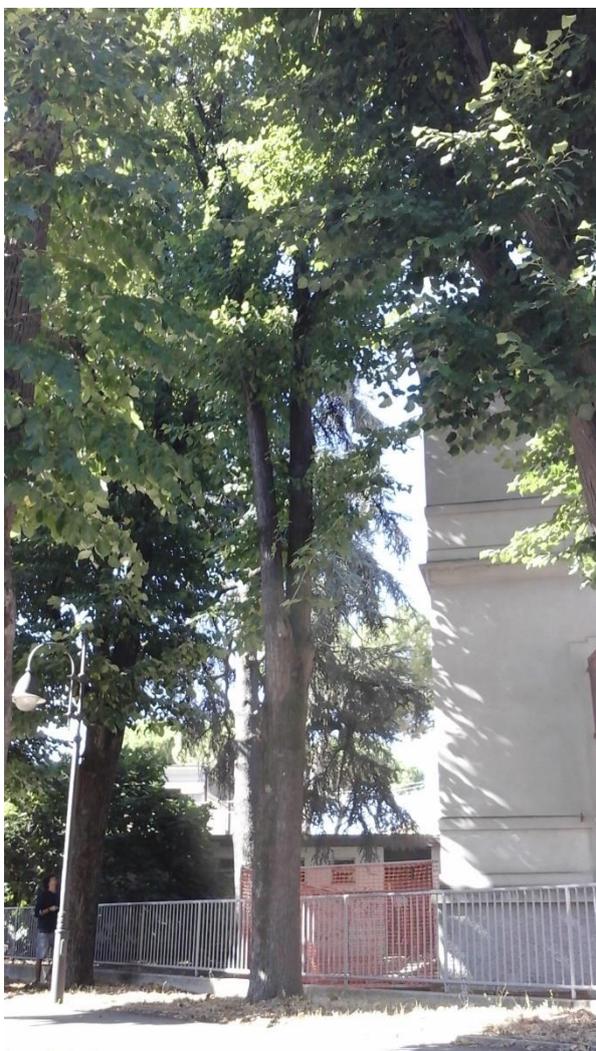
Cod. C573\_081\_021 – *Tilia sp.*

L'albero presenta riscoppi al fusto, carie sulle sedi di taglio delle due branche primarie; spaccatura con necrosi e carie passante fra le due ferite di potatura estesa per un raggio di circonferenza di almeno 180 gradi (l'asportazione della branca primaria comporterebbe la formazione di una chioma completamente asimmetrica e malformata). L'albero è stato sottoposto a prova di trazione controllata per dei lavori eseguiti in passato che possono aver interessato l'apparato radicale. Dall'analisi visiva e la successiva prova strumentale non sono emersi sintomi che possano far presagire un problema a livello radicale, tuttavia, non avendo assistito ai lavori, non si possono escludere danni a carico dell'apparato radicale. Vista la gravità delle alterazioni e delle lesioni si prescrive l'**abbattimento**.

Fig. 65 – Vista generale del taglio

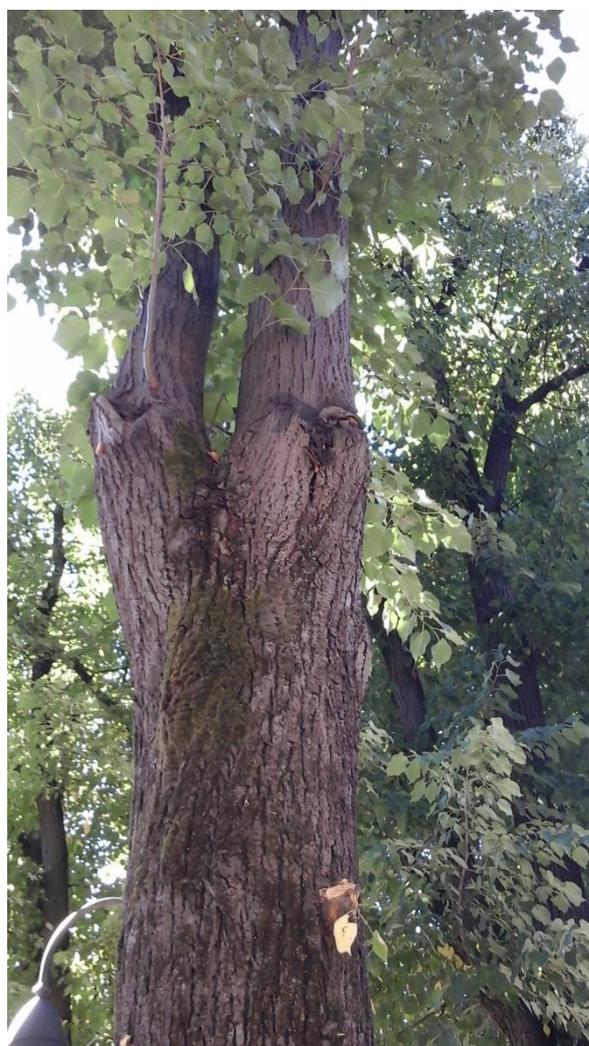
Fig. 66 – Dettaglio della corona

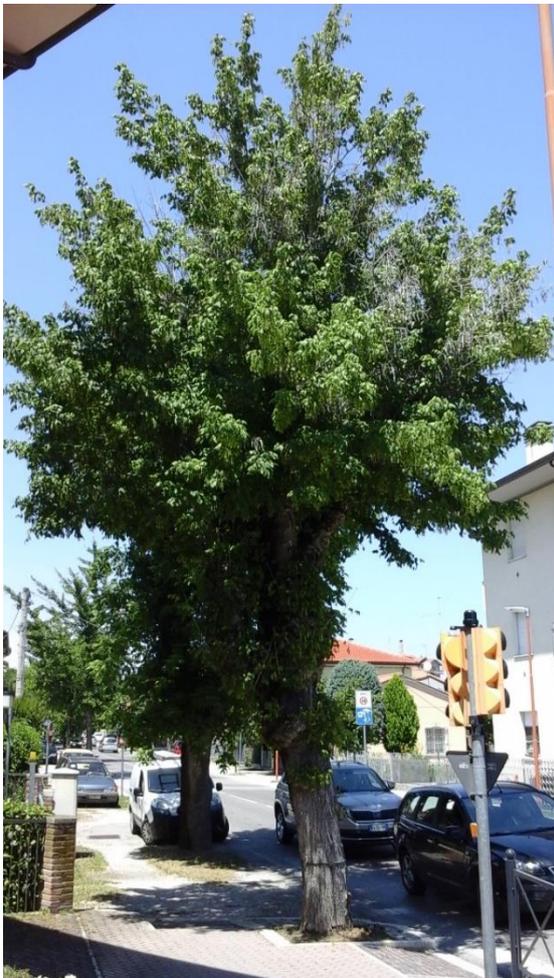
Cod. C573\_110\_064 – *Acer negundo*

L'albero presenta fusto inclinato di 10 gradi in direzione delle case private, tumori batterici al fusto, all'inserzione e sulle branche primarie. Si nota inoltre un processo cariogeno attivo ed avanzato al colletto e carie sulle sedi di taglio in chioma. Vista la gravità delle alterazioni e dei difetti si prescrive l'**abbattimento**.

Fig. 67 – Vista generale dell'acero

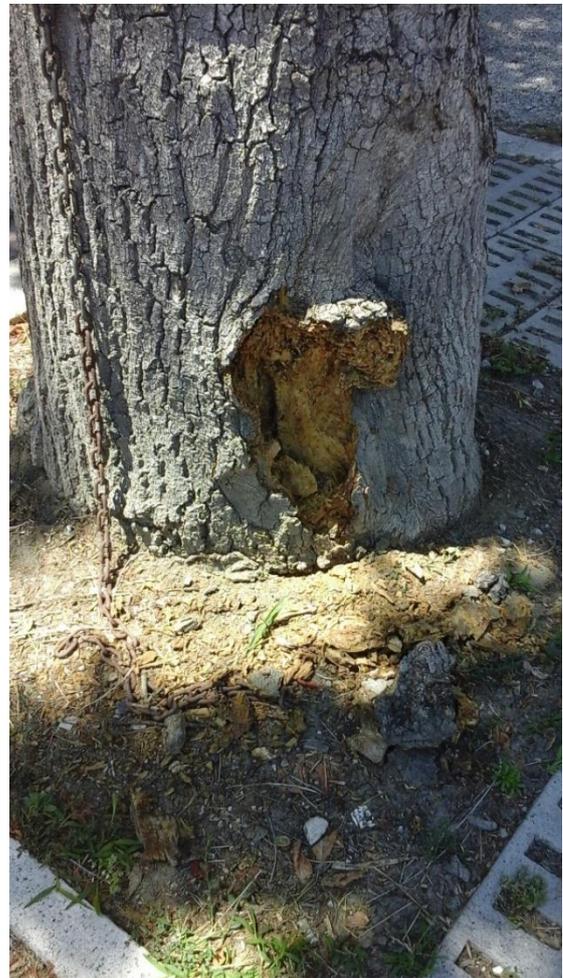
Fig. 68 – Dettaglio del colletto

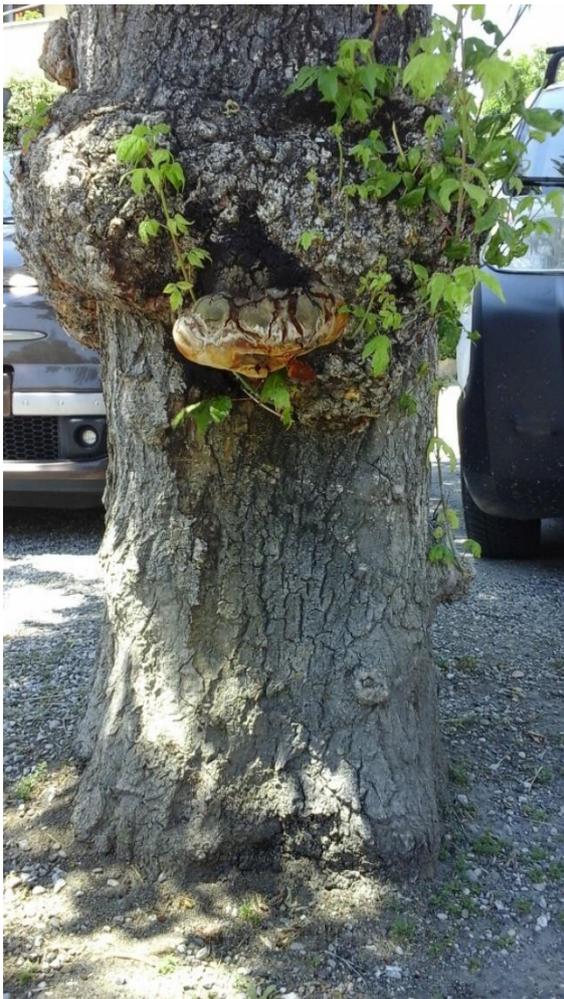
Cod. C573\_110\_080 – *Acer negundo*

L'albero presenta tumori batterici sul fusto e sulle branche primarie e carie sulle sedi di taglio in chioma. La vegetazione è portata solo da rami epicormici di piccole dimensioni. Vista la gravità delle alterazioni e dei difetti si prescrive l'**abbattimento**.

Fig. 69 – Dettaglio del fusto

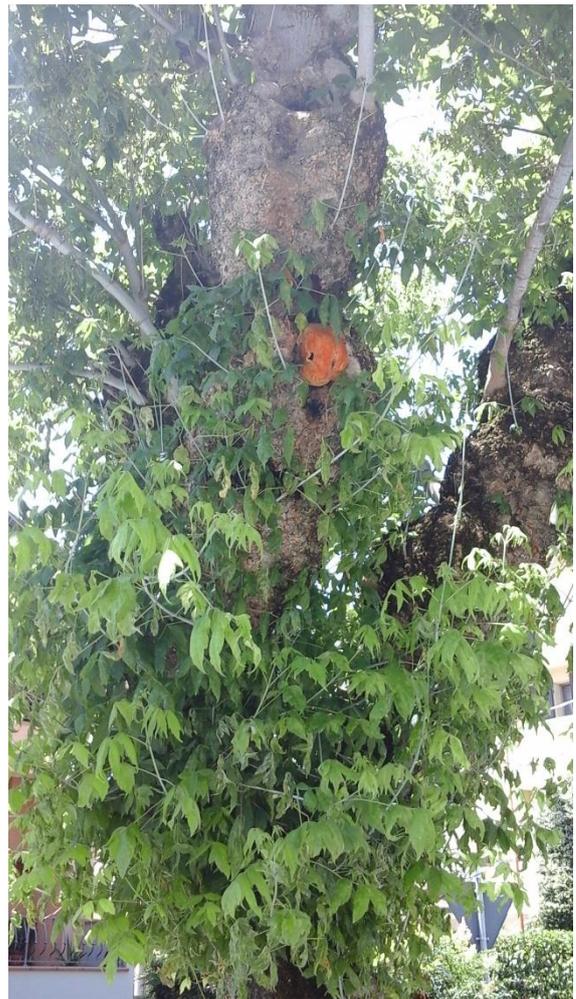
Fig. 70 – Dettaglio delle branche
