## **COMUNE DI CESENA**

### **CONTROLLO FITOSTATICO DEL PATRIMONIO ARBOREO**

# **RELAZIONE ABBATTIMENTI** **(Anno 2018)**

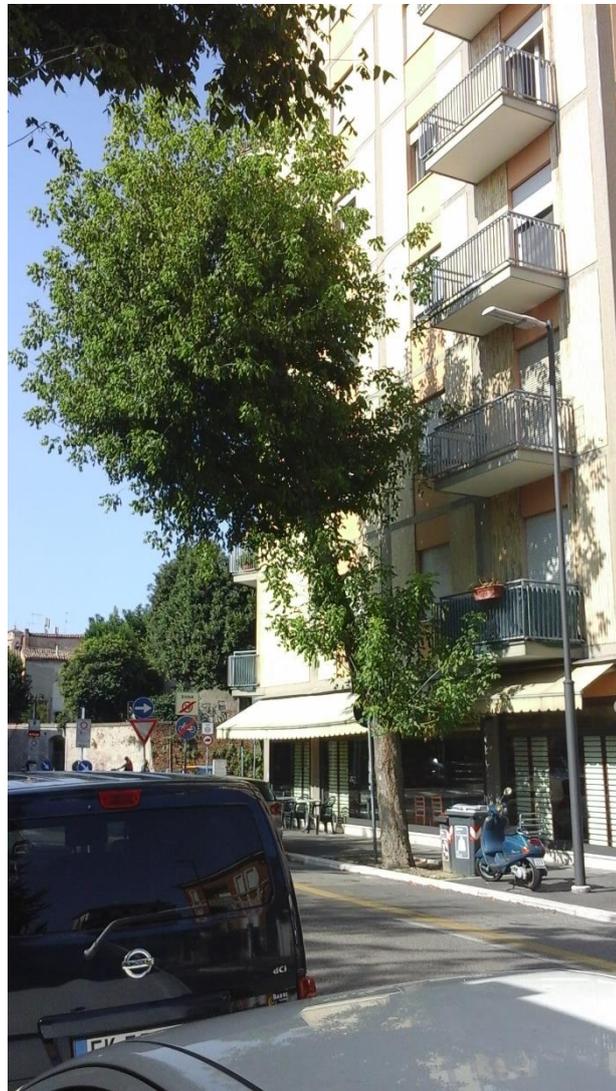
Cod. C573\_023\_057 – *Acer negundo*

L'esemplare presenta fusto inclinato e sinuoso in direzione della sede stradale, con la chioma sbilanciata in direzione della stessa. Si notano cavità e carie alla corona. Vista la gravità delle alterazioni e delle lesioni si prescrive l'**abbattimento**.

Fig. 71 – Vista generale dell'acero

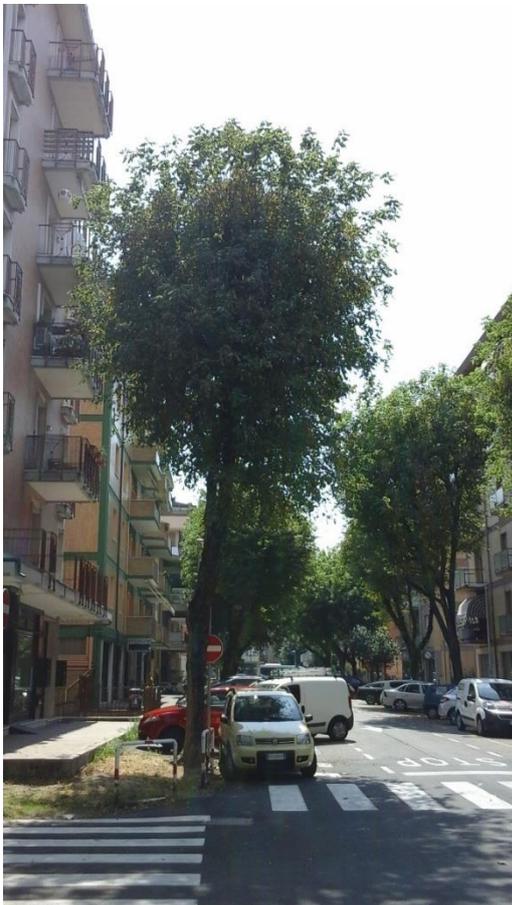
Cod. C573\_105\_008 – *Acer negundo*

L'esemplare presenta un processo cariogeno attivo ed avanzato all'inserzione delle branche primarie, sulle sedi di taglio. Vista la gravità delle alterazioni e delle lesioni si prescrive l'**abbattimento**.

Fig. 72 – Vista generale dell'acero

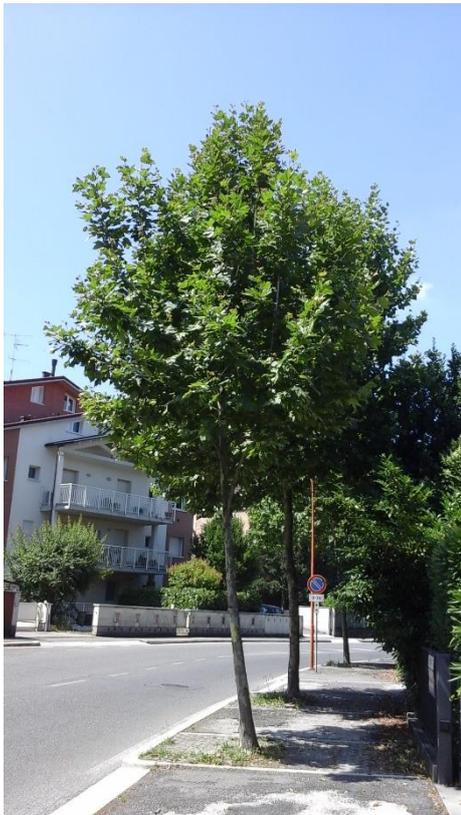
Cod. C573\_026\_016 – *Platanus x acerifolia*

L'albero presenta fusto inclinato di 10 gradi in direzione della sede stradale. Si evidenzia la presenza di Ganoderma sp. al colletto. Vista la gravità delle alterazioni e dei difetti si prescrive l'**abbattimento**.

Fig. 74 – Vista generale del platano

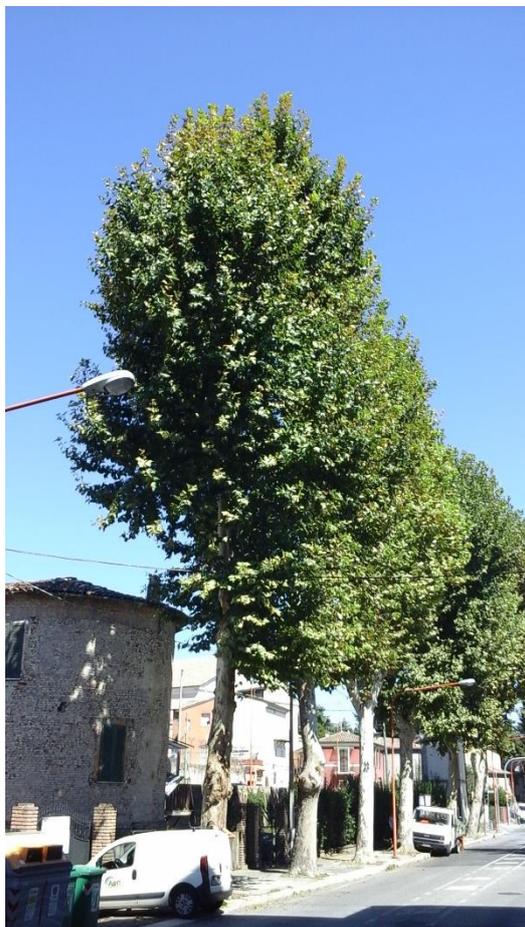
Cod. C573\_026\_046 – *Platanus x acerifolia*

L'esemplare presenta diverse ferite con necrosi dei tessuti legnosi con processi cariogeni attivi ed avanzati al fusto e all'inserzione delle branche primarie. Si nota branca in necrosi dal lato del marciapiede inserita su ferita di potatura. Presenti al colletto e al fusto carie e cavità. Vista la gravità delle alterazioni e dei difetti si prescrive l'**abbattimento**.

Fig. 76 – Vista generale del platano

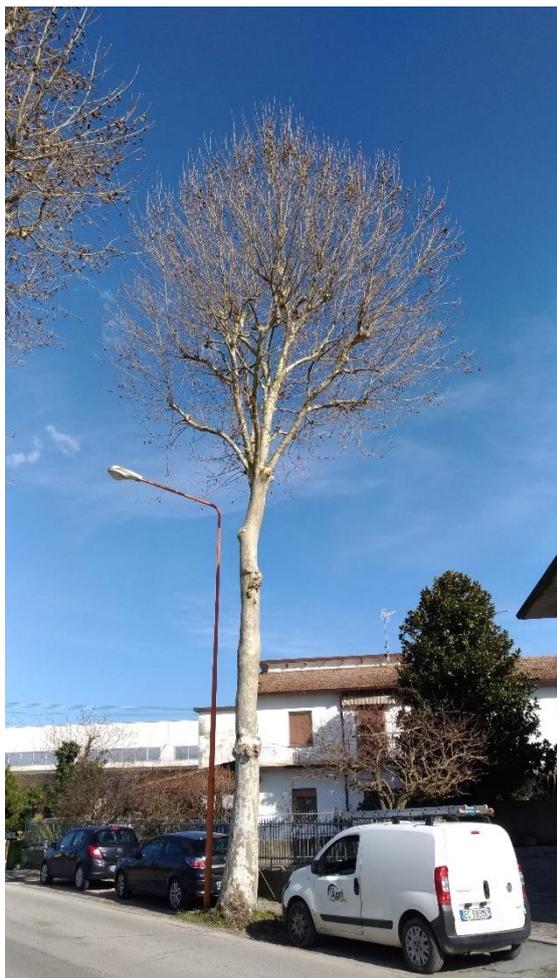
Cod. C573\_080\_025– *Platanus x acerifolia*

L'esemplare presenta un'area necrotica, scortecciata, da 100° N a 170° N, per un'ampiezza di 70 gradi. Tale necrosi interessa un contrafforte radicale e le radici superficiali. Carie e cavità al colletto. Si nota la presenza di un palo della pubblica illuminazione e del rispettivo tombino a circa 60 cm dal colletto e di un tombino per la raccolta delle acque piovane ad una distanza di circa 1 m. Il fusto risulta essere sinuoso. Vista la gravità delle alterazioni e dei difetti si prescrive l'**abbattimento**.

Fig. 78 – Vista generale del platano

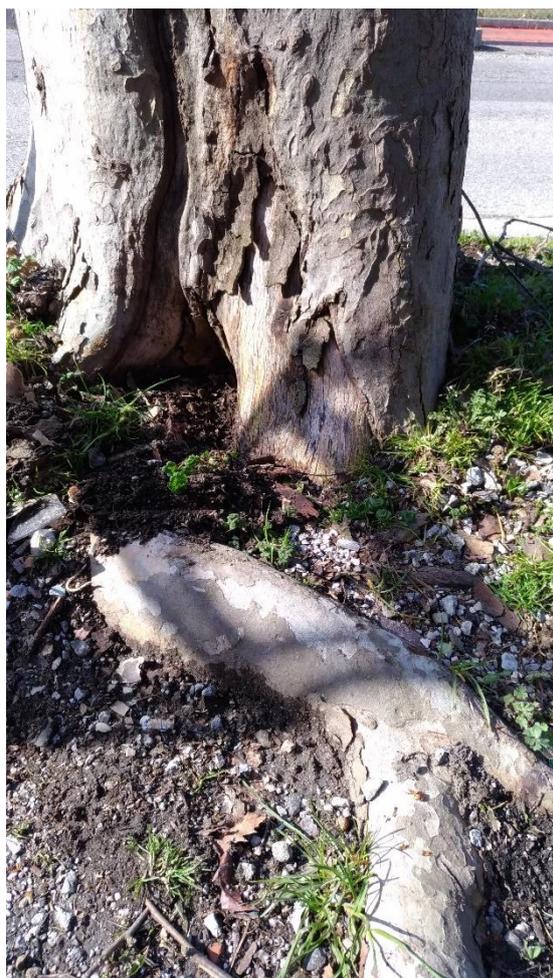
Fig. 79 – Dettaglio di radici e colletto

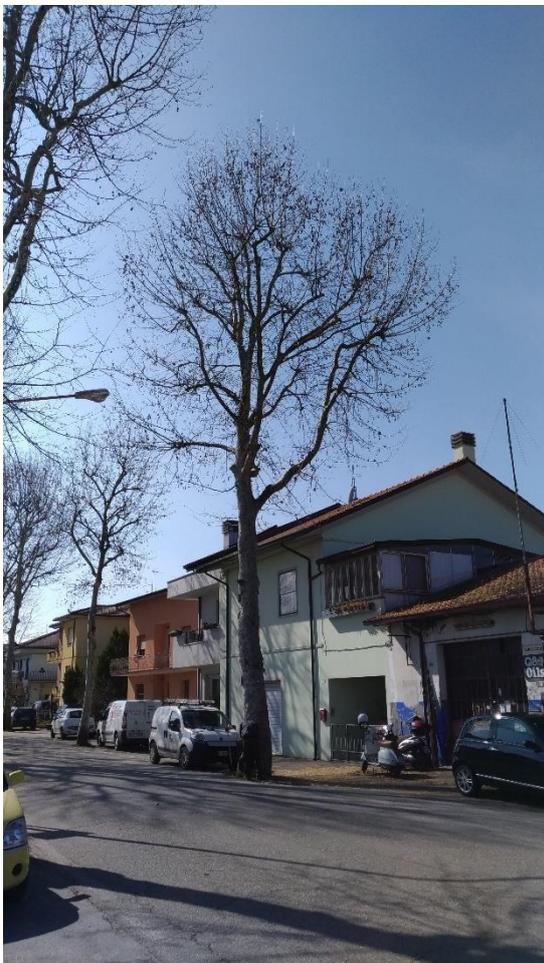
Cod. C573\_080\_036– *Platanus x acerifolia*

L'albero presenta una ferita apparentemente richiusa con legno secco alla base del fusto che si estende per un arco di circonferenza che va da 80° N a 160° N per un'ampiezza di 80°. Carie e cavità presenti sia al colletto che al fusto. Si notano sulla ferita carpofori di *Phellinus punctatus*. Vista la gravità delle alterazioni e dei sintomi si prescrive l'**abbattimento**.

Fig. 80 – Vista generale del platano

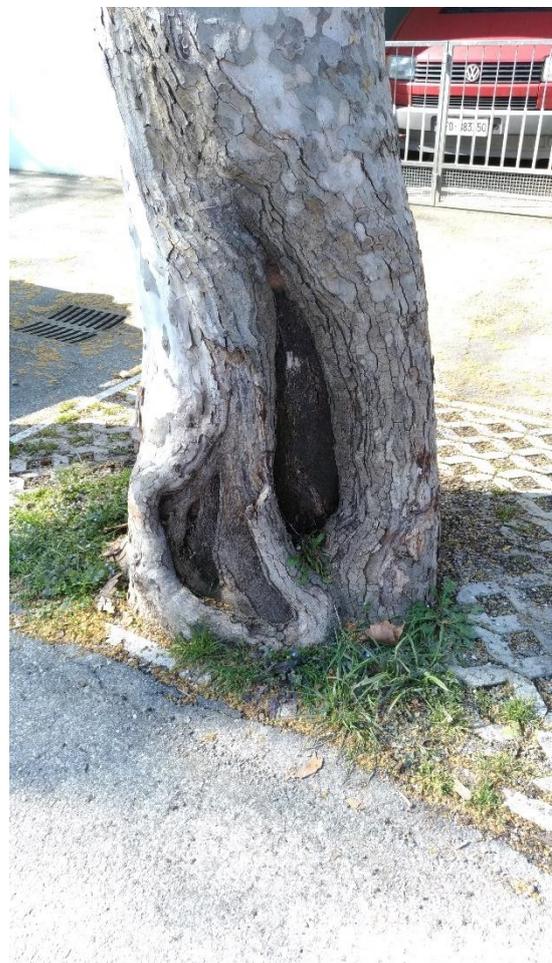
Fig. 81 – Dettaglio del colletto e del fusto

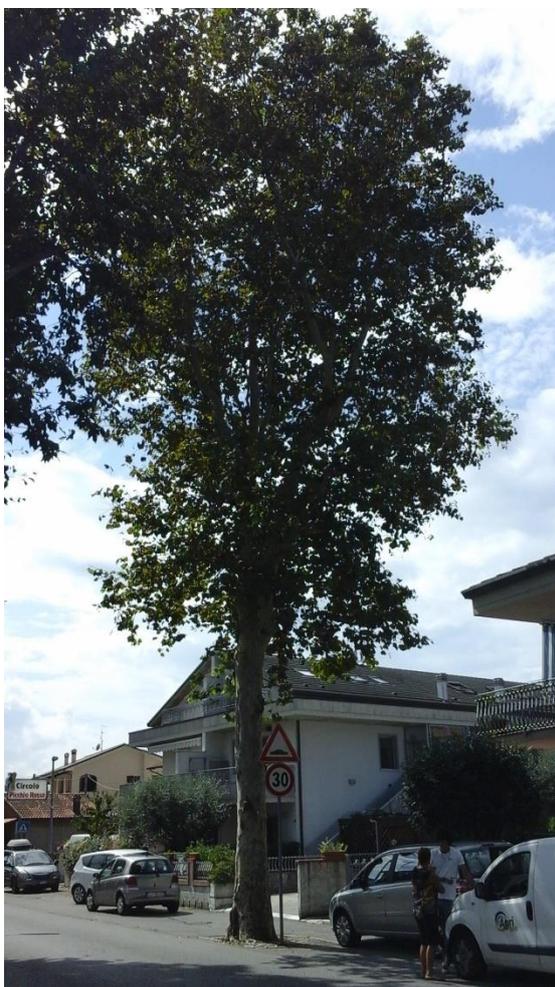
Cod. C573\_080\_041– *Platanus x acerifolia*

L'albero è stato capitozzato nell'inverno 2016/2017. Si nota il sollevamento della pavimentazione e la presenza di *Ganoderma* sp. al colletto e al fusto. E' presente un'area necrotica alla base del colletto con processo cariogeno attivo esteso per più di 180° (sul lato della sede stradale) e cavità interna. Vista la gravità delle alterazioni e dei sintomi si prescrive l'**abbattimento**.

Fig. 82 – Vista generale del platano

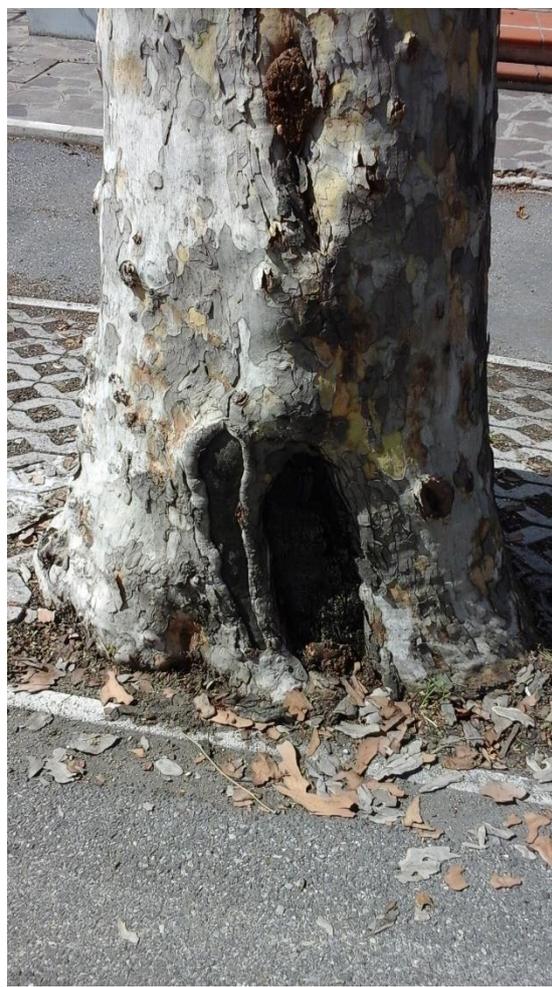
Fig. 83 – Dettaglio del colletto

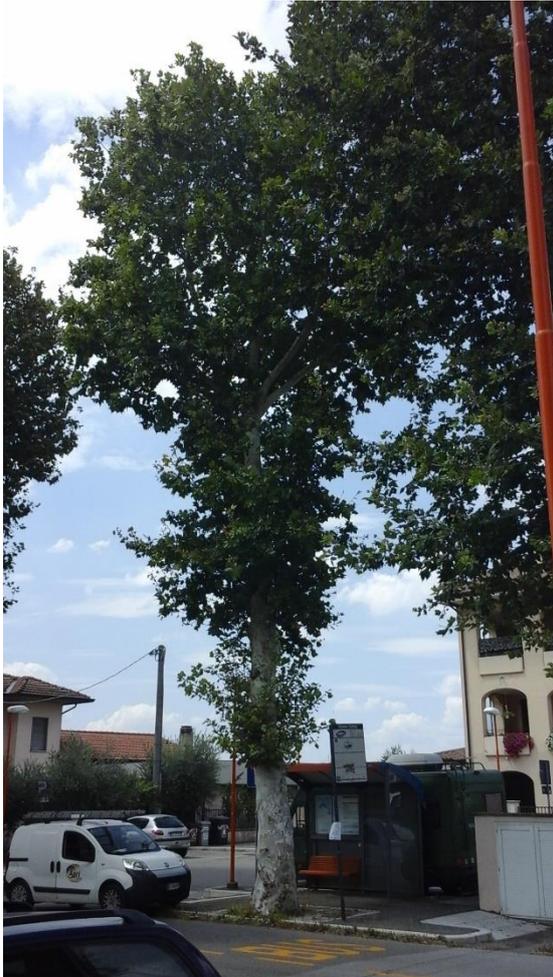
Cod. C573\_080\_048– *Platanus x acerifolia*

L'albero presenta una ferita da urto che dal fusto si sviluppa fino al colletto estesa per un arco di circonferenza che va da 180° N a 250° N, per un'ampiezza di 70°. Presenti carie e cavità al colletto e al fusto. Vista la gravità delle alterazioni si prescrive l'**abbattimento**.

Fig. 84 – Vista generale del platano

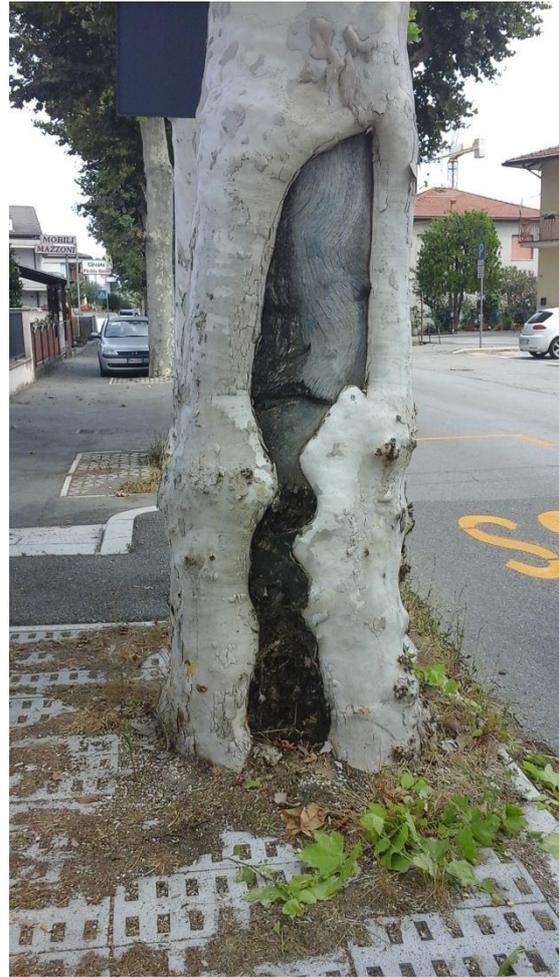
Fig. 85 – Dettaglio del fusto e del colletto

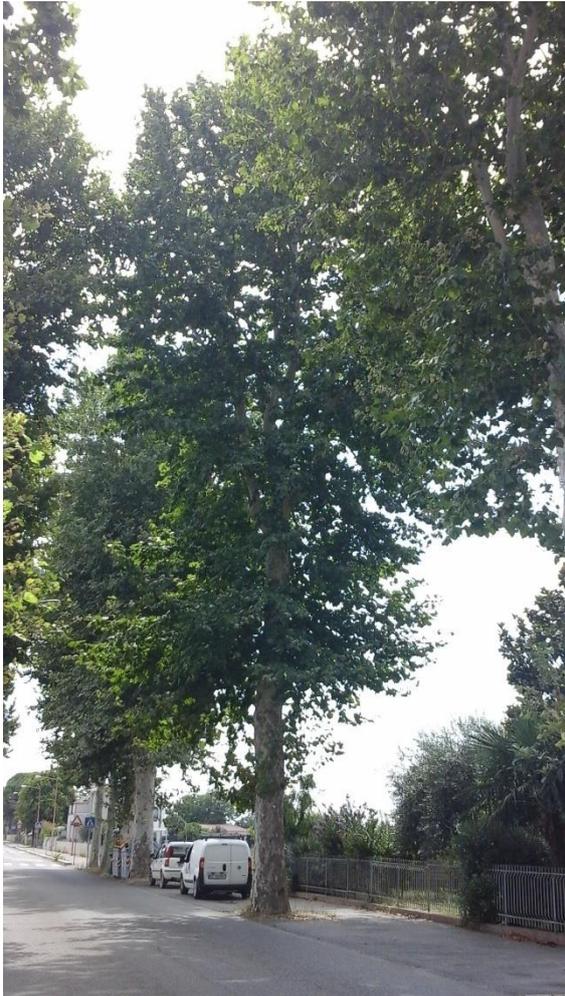
Cod. C573\_080\_052– *Platanus x acerifolia*

L'albero presenta un'area necrotica al colletto che si estende per un arco di circonferenza che va da 90° N a 180° N, per un'ampiezza di 90° e una cavità al fusto che si estende per un arco di circonferenza che va da 110° N a 160° N per un'ampiezza di 50°. Carie e cavità al colletto e al fusto. Vista la gravità delle alterazioni si prescrive l'**abbattimento**.

Fig. 86 – Vista generale del platano

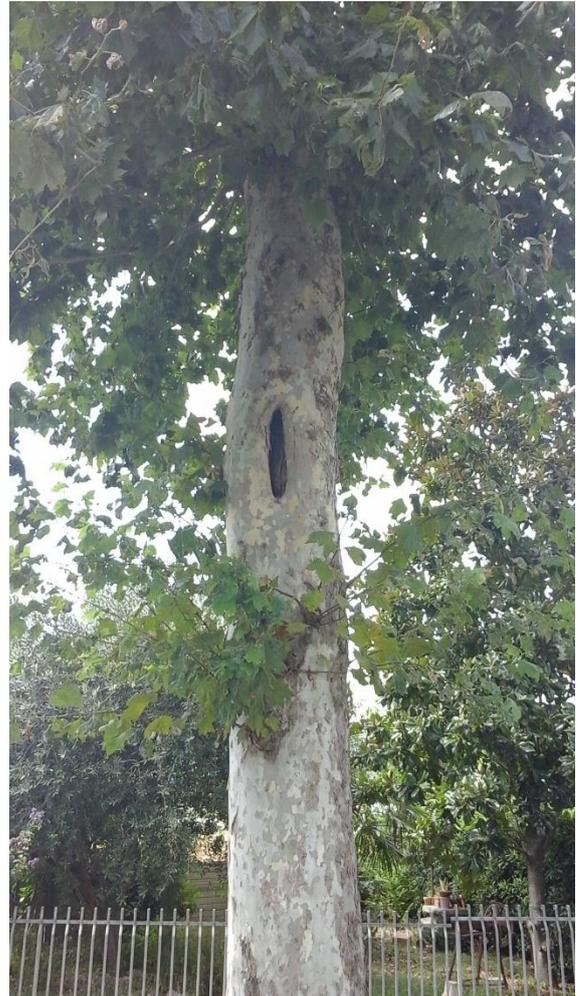
Fig. 87 – Dettaglio del fusto

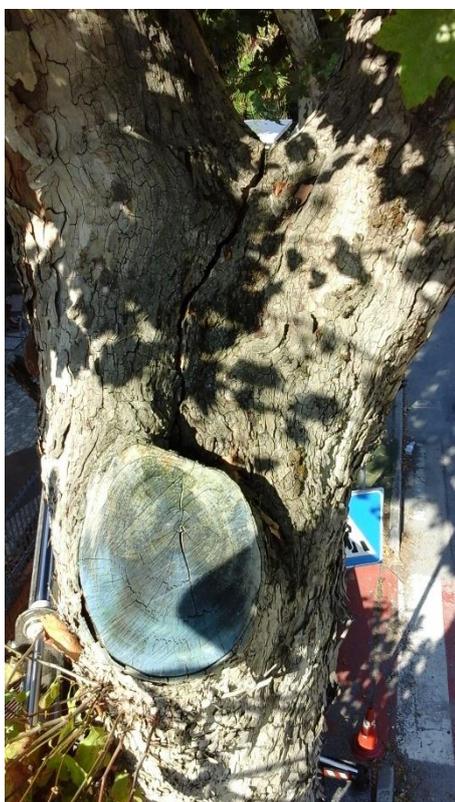
Cod. C573\_020\_014– *Platanus x acerifolia*

La pianta risulta consolidata. Il fusto è inclinato verso la rotonda di 10°. Si ipotizzano danni a contrafforti e cordoni radicali non correttamente sondabili a causa di un tappeto di erba sintetica che ricopre il terreno. Si nota evidente spaccatura passante all'inserzione delle branche primarie che si sviluppa a partire da un moncone ed attraversa l'intera sezione. Vista la gravità delle alterazioni e delle lesioni si prescrive l'**abbattimento**.

Fig. 88 – Dettaglio della corona e del moncone

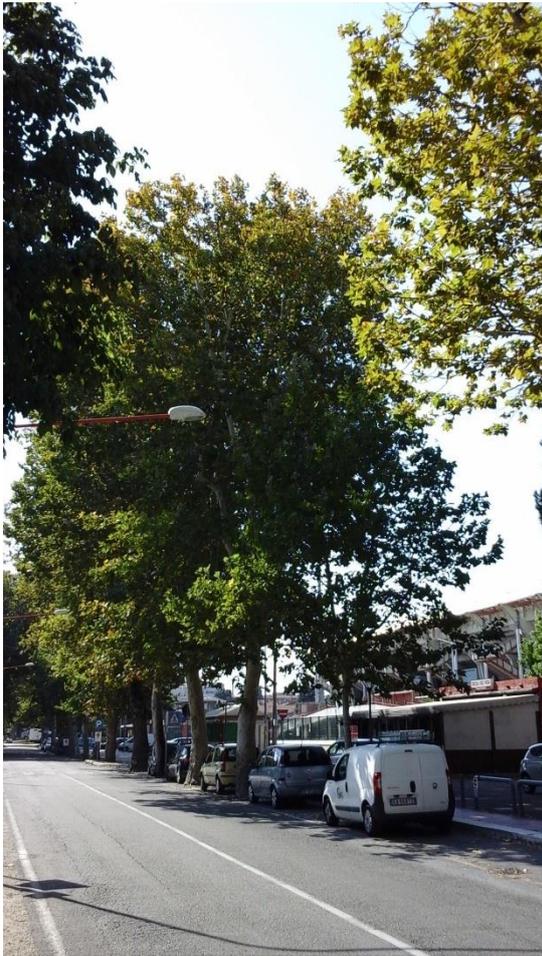
Cod. C573\_020\_065– *Platanus x acerifolia*

Si segnala la presenza di una probabile spaccatura sul fusto. L'albero è alto 20 m, con un diametro chioma di 12 m. Presenta un processo cariogeno in diffusione verso la parte della branca in compressione (proprio in corrispondenza dei segni visibili all'esterno) e cavità interna. Vista la gravità delle alterazioni e delle lesioni si prescrive l'**abbattimento**.

Fig. 91 – Vista generale del platano

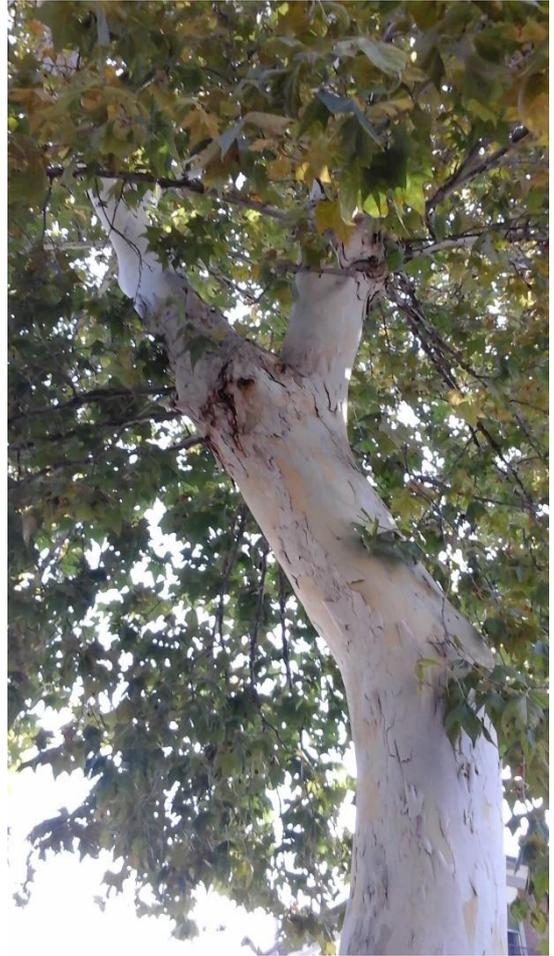
Fig. 92 – Dettaglio del fusto

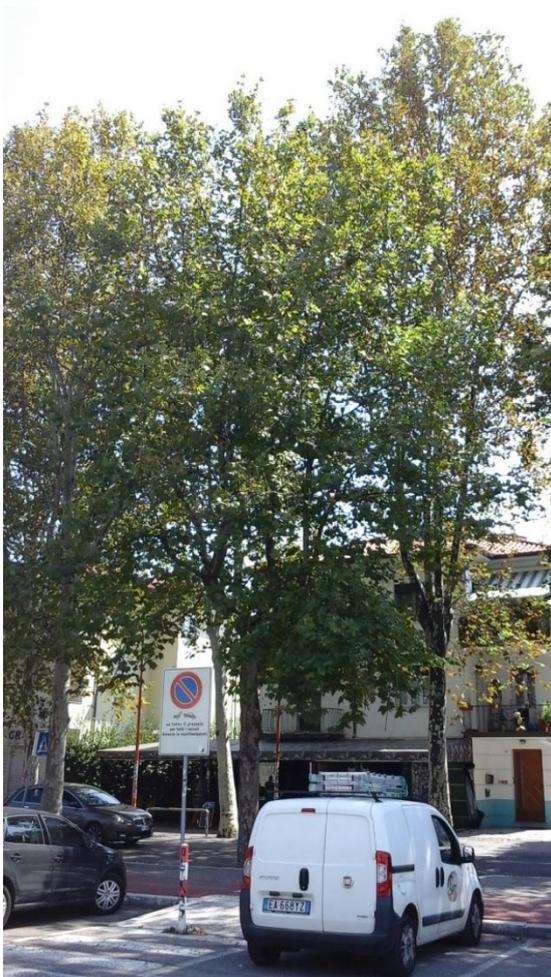
Cod. C573\_020\_079– *Platanus x acerifolia*

L'albero presenta scortecciatura sul fusto, subito sotto l'inserzione delle branche e necrosi che dall'inserzione scende fino alla base del fusto. E' estesa nel punto di massima ampiezza da 270°N a 360°N per un'ampiezza di 90 gradi. Il processo cariogeno si sviluppa per ben oltre la metà della sezione. Vista la gravità delle alterazioni e delle lesioni si prescrive l'**abbattimento**.

Fig. 93 – Vista generale del platano

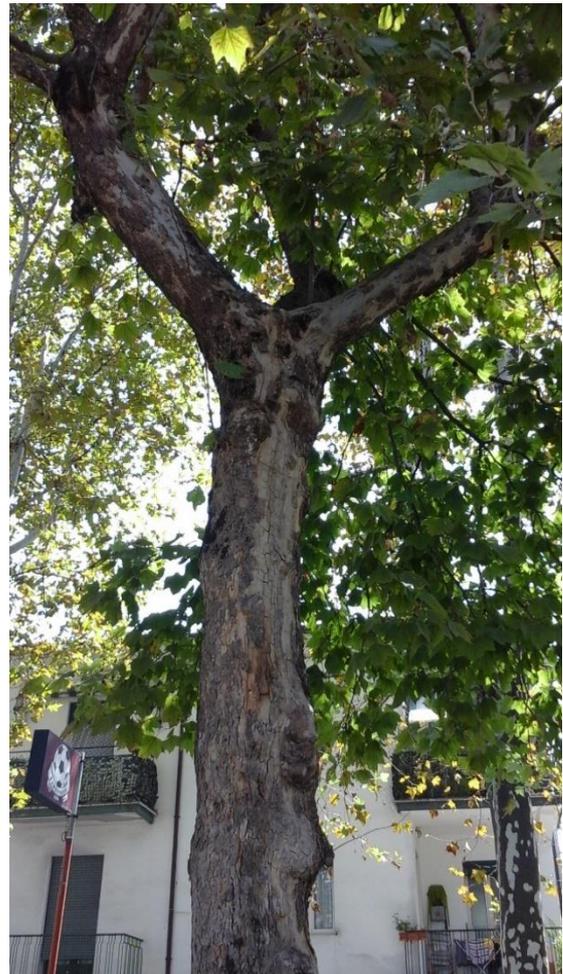
Fig. 94 – Dettaglio del fusto e della corona

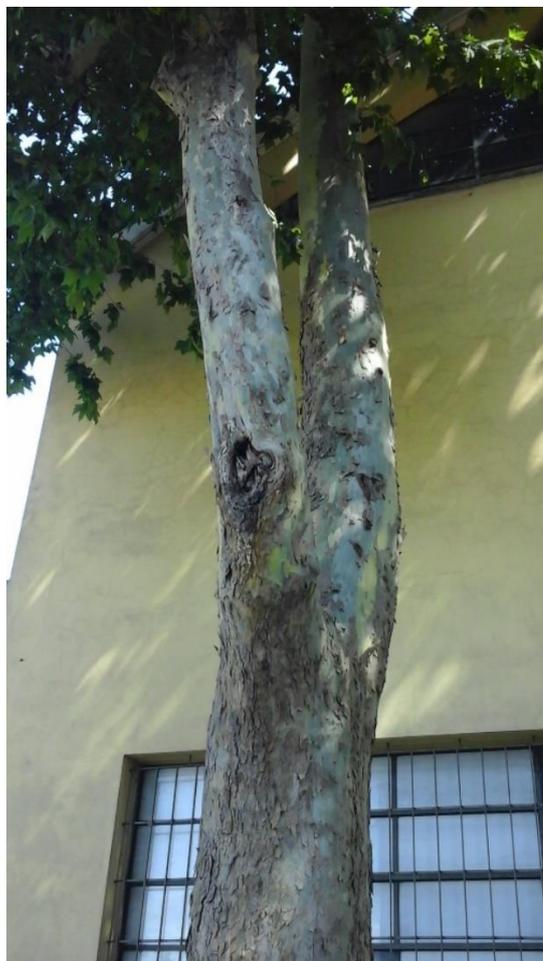
Cod. C573\_070\_068– *Platanus x acerifolia*

La pianta risulta capitozzata. Si evidenzia necrosi al colletto, ferite e carie in chioma. Sono presenti carpofori di *Inonotus hispidus* su una ferita della branca lato strada. L'asportazione della branca compromessa comporterebbe la formazione di una chioma completamente asimmetrica e sbilanciata. Vista la gravità delle alterazioni e dei sintomi si prescrive l'**abbattimento**.

Fig. 96 – Vista generale del platano

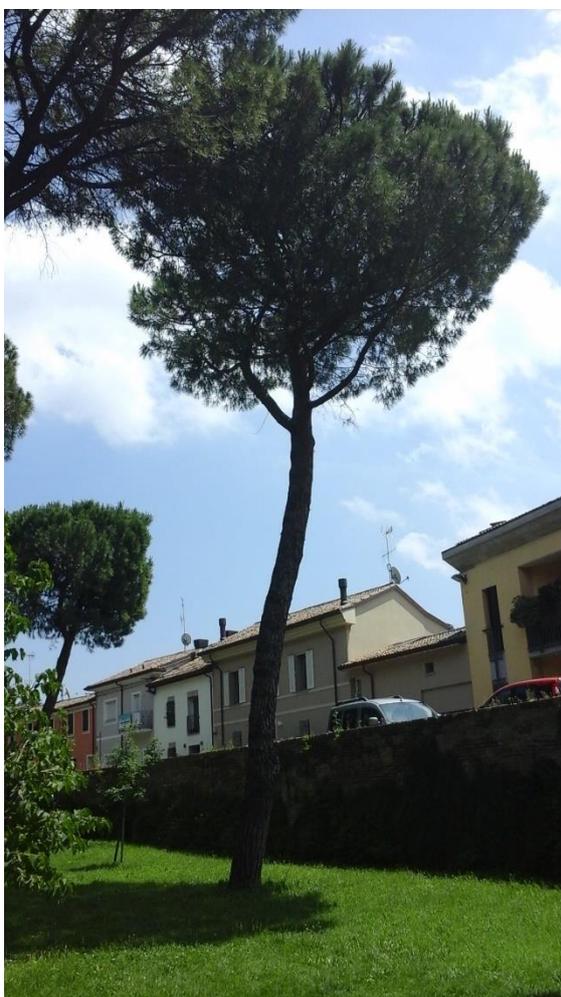
Cod. C573\_013\_253– *Pinus pinea*

Il fusto dell'albero risulta inclinato di 10 gradi. E' presente una vasta area di necrosi al colletto che va da 60°N a 230° N per un'ampiezza di 170° sul lato in compressione. Si notano ferite al fusto. Vista la gravità delle alterazioni e delle lesioni si prescrive l'**abbattimento**.

Fig. 97 – Vista generale del pino

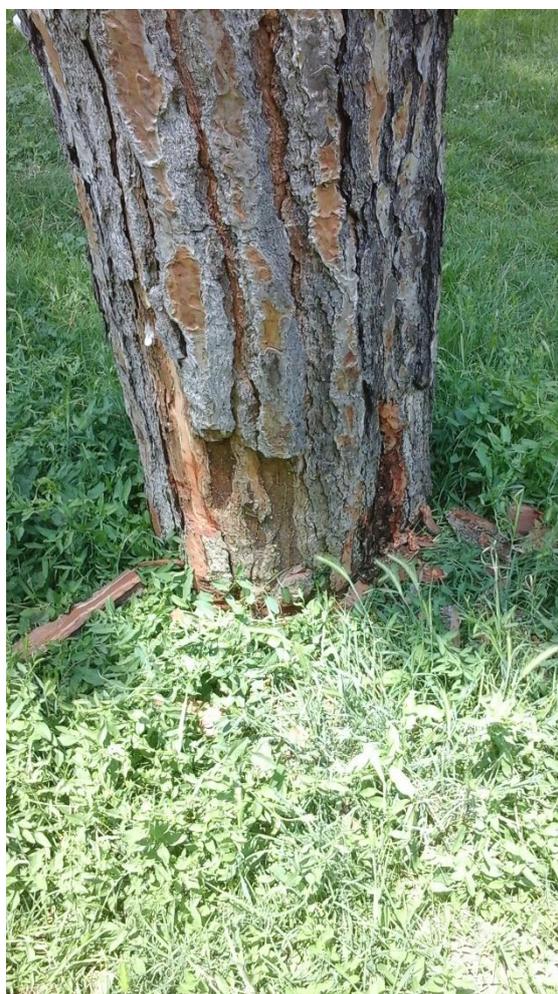
Fig. 98 – Dettaglio dell'area necrotica al colletto

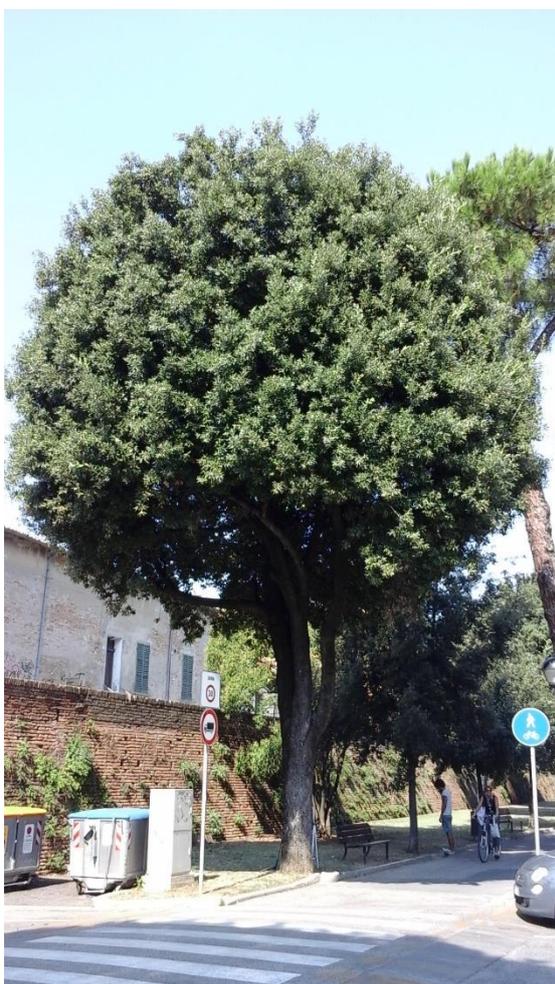
Cod. C573\_013\_195– *Quercus ilex*

Il fusto dell'albero risulta inclinato di 10° verso l'incrocio stradale Braschi/Carducci. Sono presenti carpofori di *Phellinus punctatus* su una branca primaria e sul fusto. Si evidenzia un'ampia area di necrosi che dalla branca primaria scende fino al fusto a circa un metro da terra, estesa nel punto di massima ampiezza da 240°N a 5°N per un'ampiezza di 125 gradi. Inoltre la prova strumentale eseguita sulla branca mostra che l'alterazione si sviluppa per ben oltre metà della sezione. Vista la gravità delle alterazioni e dei sintomi si prescrive l'**abbattimento**.

Fig. 99 – Vista generale della quercia

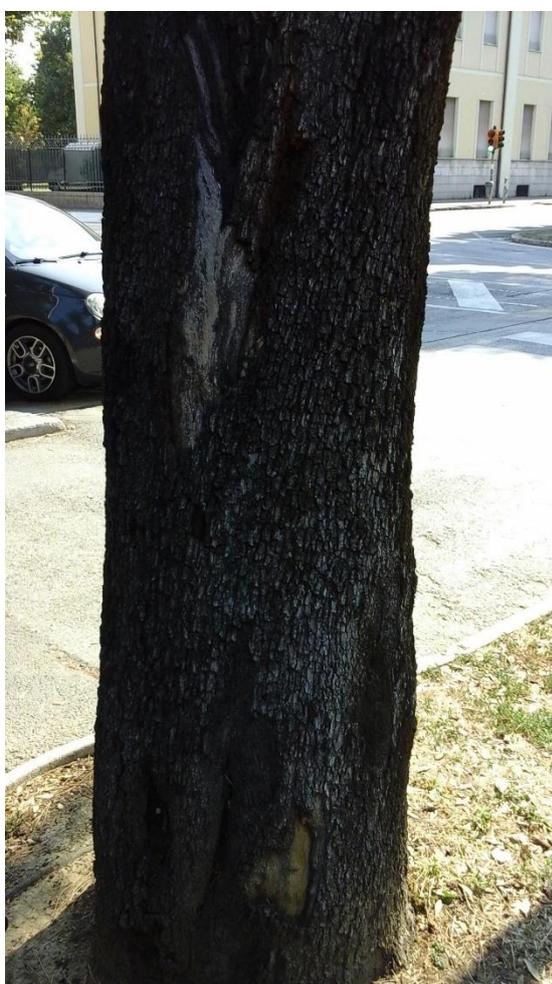
Fig. 100 – Dettaglio del colletto e del fusto

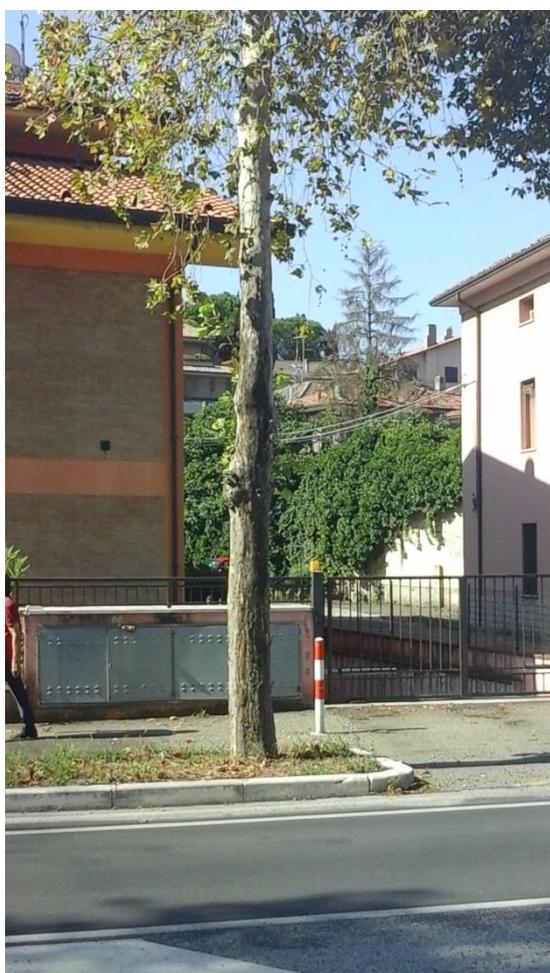
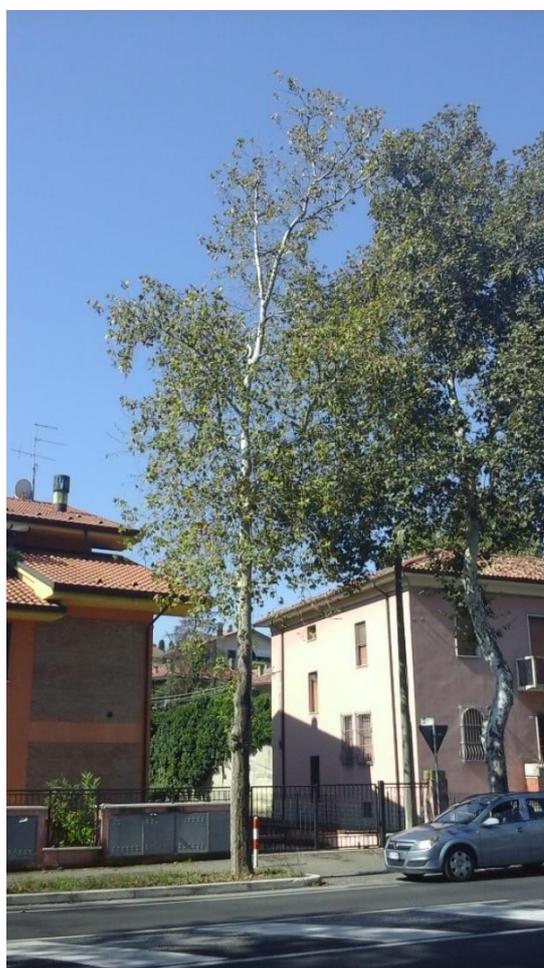
**Cod. 338\_010**– *Platanus x acerifolia*

L'esemplare presenta un'area di necrosi che da 6 metri scende fino al colletto, estesa per un arco di circonferenza che va da 320°N a 130°N per un'ampiezza di 170 gradi. Vista la gravità delle alterazioni e delle lesioni si prescrive l'**abbattimento urgente**.

Fig. 101 – Vista generale del platano

Fig. 102 – Vista generale del platano

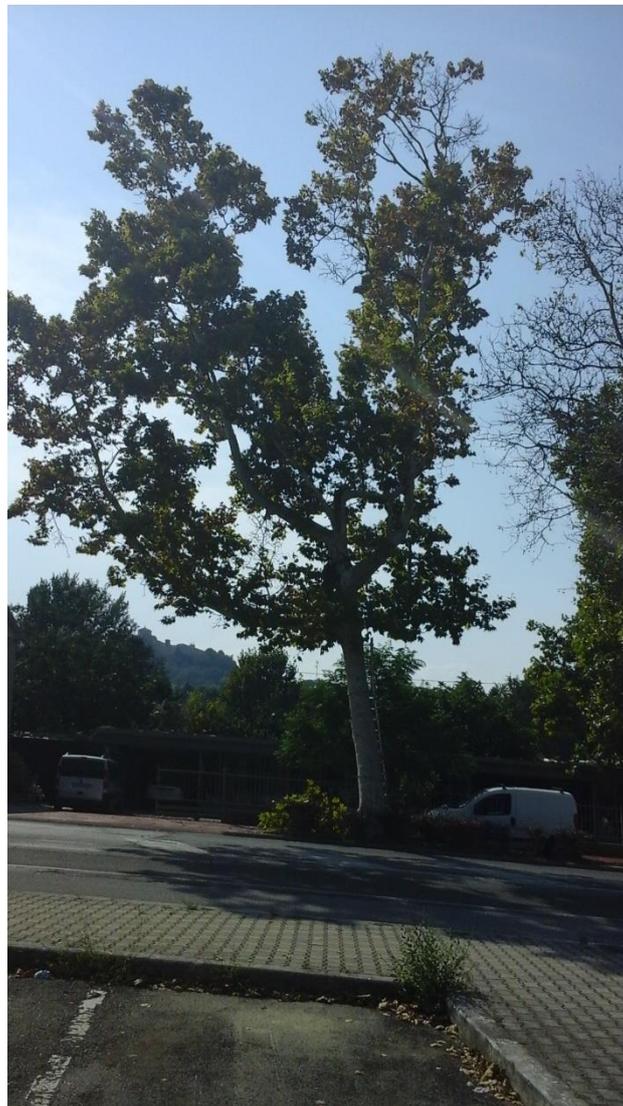
**Cod. 338\_085**– *Platanus x acerifolia*

L'esemplare presenta il fusto inclinato di 10 gradi in direzione della sede stradale e il cordolo inglobato al colletto. La chioma è in autoriduzione. Il colletto non risulta completamente ispezionabile per la presenza di una siepe. E' presente carie alla corona e una necrosi su una branca secondaria (da 85 a 200 gradi N), a causa di una potatura avvenuta in passato. Vista la gravità delle alterazioni si prescrive l'**abbattimento**.

Fig. 104 – Vista generale del platano

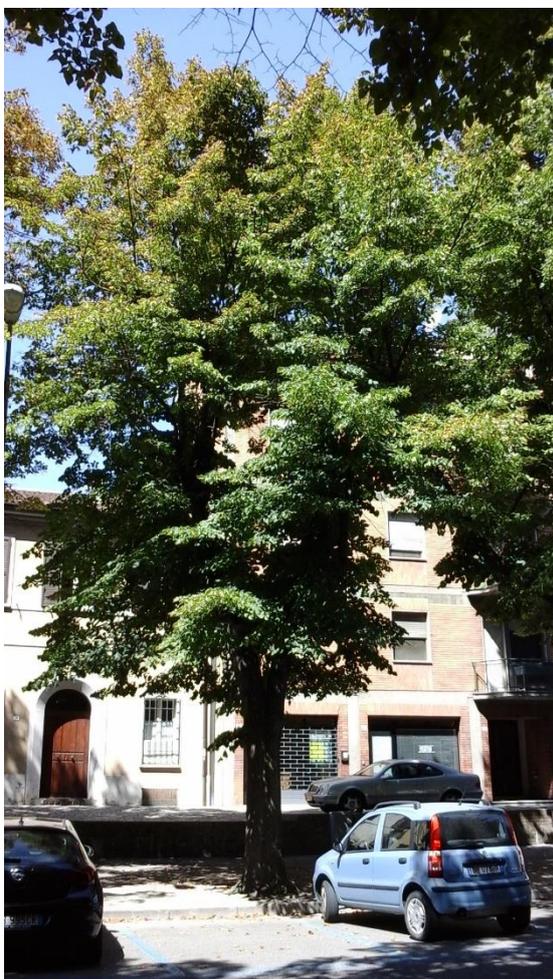
Cod. C573\_069\_034– *Tilia sp.*

L'albero presenta un processo cariogeno attivo e molto avanzato sui grossi tagli di potatura eseguiti in passato. L'asportazione della branca danneggiata comporterebbe la formazione di una chioma completamente asimmetrica e sbilanciata. Si segnala l'inserzione stretta, con corteccia inclusa, carie e cavità al colletto. Vista la gravità delle alterazioni si prescrive l'**abbattimento**.

Fig. 105 – Vista generale del taglio

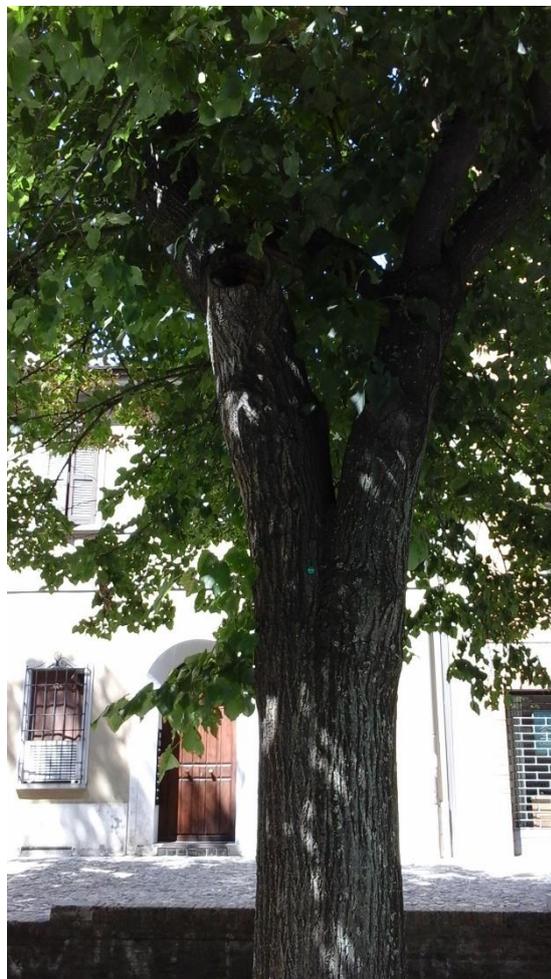
Fig. 106 – Dettaglio della corona

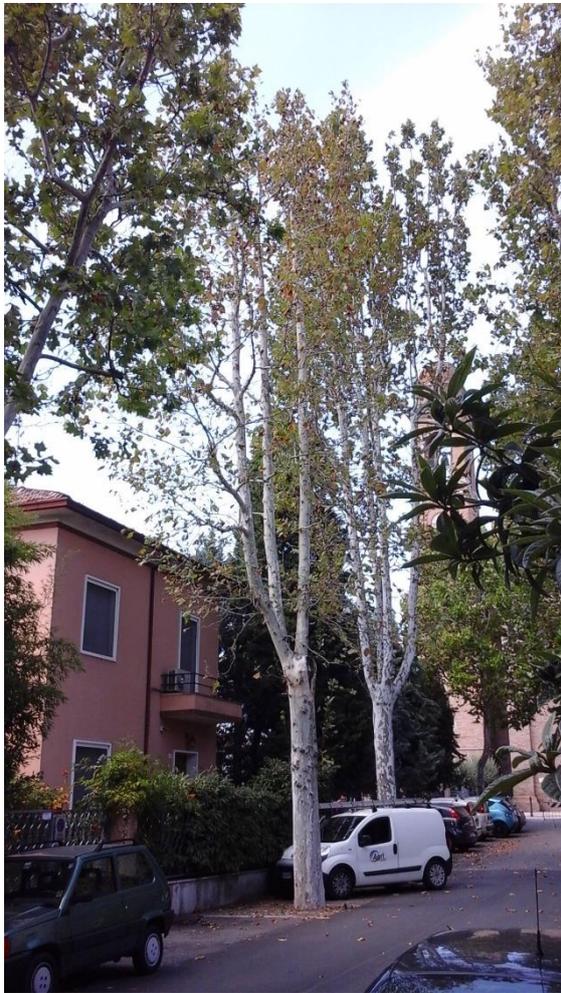
L'albero presenta cavità e carie con essudati alla corona. Si segnalano al fusto riscoppi vegetativi e una cavità con apertura esterna che si estende per un arco di circonferenza che va da 80°N a 120°N per un'ampiezza di 40 gradi. Vista la gravità delle lesioni e delle alterazioni si prescrive l'**abbattimento**.

Fig. 110 – Vista generale del platano

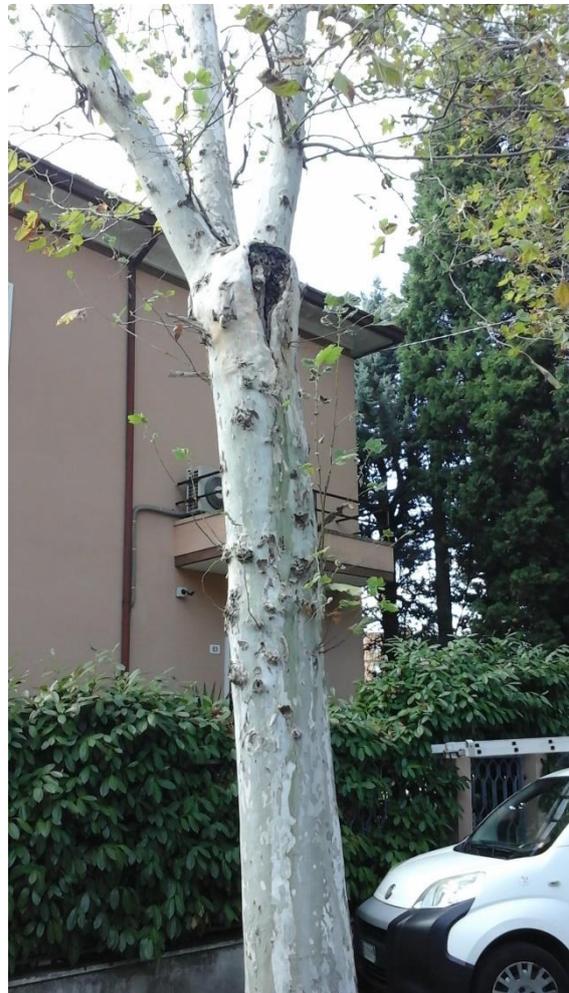
Fig. 111 – Vista della corona
