CITTA' STORICA

Centro Storico – Conservazione e degrado

C.3.c.16.b Il paesaggio urbano di matrice storica: Schede di rilevamento del degrado

Il paesaggio urbano di matrice storica: conservazione e degrado

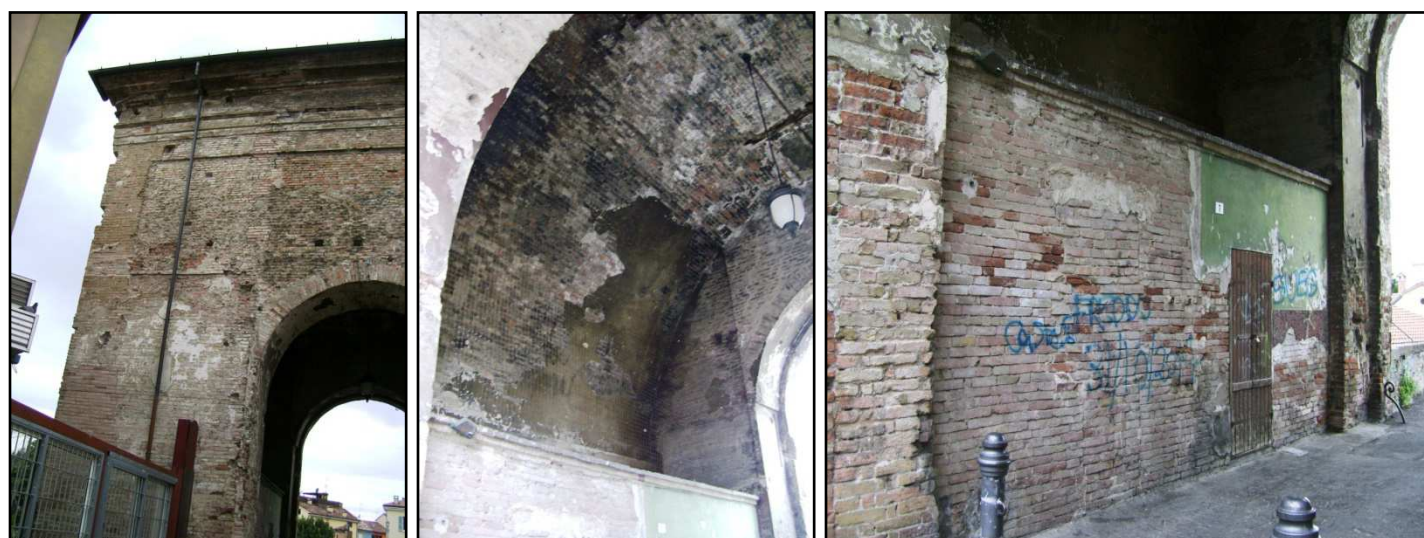
Fotografie riprese da Viale Mazzoni

punti degrado	SI
I	Intonaco completamente scrostato	5	
	Intonaco parzialmente scrostato	4	
U	Tracce di umidità/muffe	3	
T	Tinteggiatura assente	3	
	Tinteggiatura deteriorata	2	
Inf	Infissi/inferriate assenti o ammalorati	5	
	Infissi/inferriate deteriorati	3	
G	Gronda/pluviali assenti o ammalorati	2	
	Gronda/pluviali deteriorati	1	
B	Banchine/cornici totalmente crollate	5	
	Banchine/cornici parzialmente crollate	4	X
Altro	Muratura a vista deteriorata	5	X
Punteggio		9

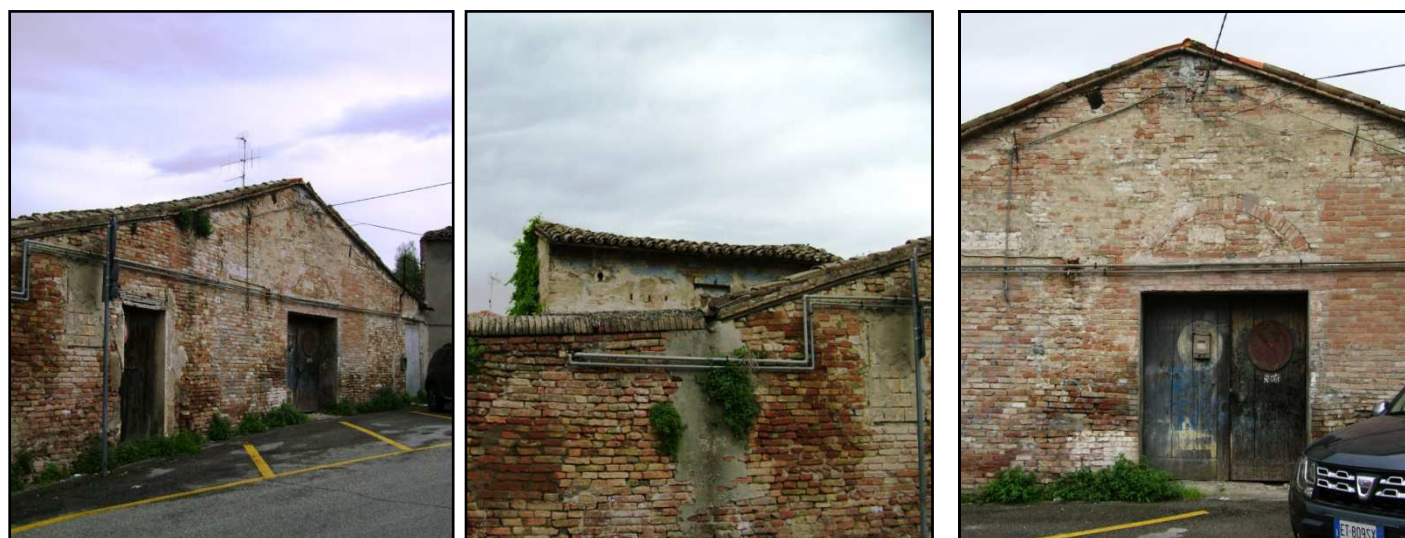
Fotografie riprese da Via Mura Porta Fiume

punti degrado	SI
I	Intonaco completamente scrostato	5	
	Intonaco parzialmente scrostato	4	<input checked="" type="checkbox"/>
U	Tracce di umidità/muffe	3	<input checked="" type="checkbox"/>
T	Tinteggiatura assente	3	<input checked="" type="checkbox"/>
	Tinteggiatura deteriorata	2	
Inf	Infissi/inferriate assenti o ammalorati	5	
	Infissi/inferriate deteriorati	3	<input checked="" type="checkbox"/>
G	Gronda/pluviali assenti o ammalorati	2	<input checked="" type="checkbox"/>
	Gronda/pluviali deteriorati	1	
B	Banchine/cornici totalmente crollate	5	
	Banchine/cornici parzialmente crollate	4	
Altro			
Punteggio		15

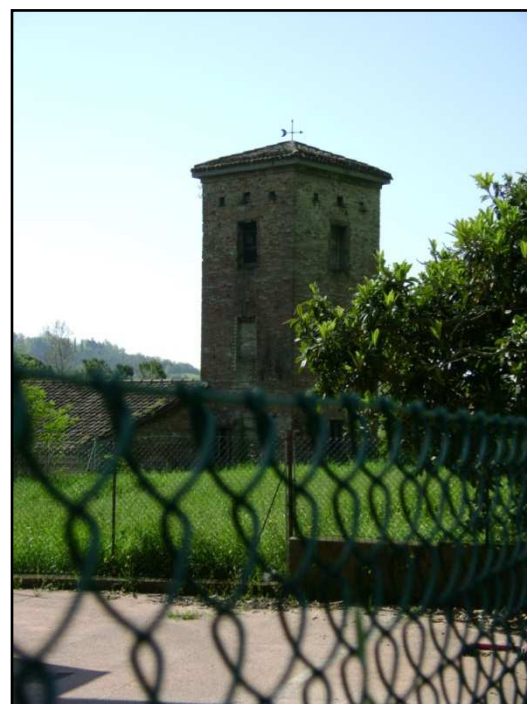
Fotografia ripresa da Via Quattordici

2	EDIFICIO IN STATO DI INCURIA se punteggio	<input type="text" value="≥ 10"/>	
3	EDIFICIO DA MANUTENTARE se punteggio	<input type="text" value="≥ 6 ; ≤ 9"/>	
4	EDIFICIO IN BUONO STATO se punteggio	<input type="text" value="≤ 5"/>	
		punti degrado	SI
I	Intonaco completamente scrostato	5	
	Intonaco parzialmente scrostato	4	
U	Tracce di umidità/muffe	3	
T	Tinteggiatura assente	3	
	Tinteggiatura deteriorata	2	X
Inf	Infissi/inferriate assenti o ammalorati	5	
	Infissi/inferriate deteriorati	3	X
G	Gronda/pluviali assenti o ammalorati	2	X
	Gronda/pluviali deteriorati	1	
B	Banchine/cornici totalmente crollate	5	
	Banchine/cornici parzialmente crollate	4	X
Altro			
	Punteggio	11

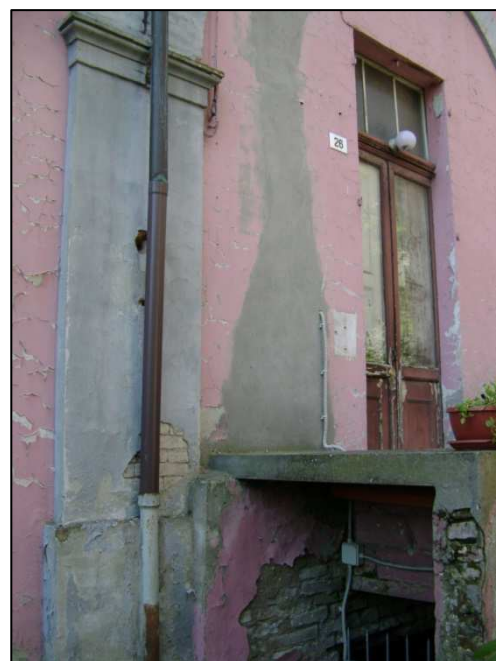
Fotografia ripresa dal cortile posto in Via Quattordici

punti degrado	SI
I	Intonaco completamente scrostato	5	
	Intonaco parzialmente scrostato	4	X
U	Tracce di umidità/muffe	3	
T	Tinteggiatura assente	3	
	Tinteggiatura deteriorata	2	X
Inf	Infissi/inferriate assenti o ammalorati	5	
	Infissi/inferriate deteriorati	3	X
G	Gronda/pluviali assenti o ammalorati	2	
	Gronda/pluviali deteriorati	1	
B	Banchine/cornici totalmente crollate	5	
	Banchine/cornici parzialmente crollate	4	
Altro			
Punteggio		9

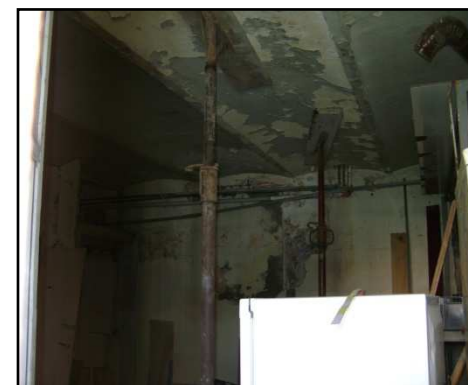
Fotografie riprese da Via Quattordici e via Caporali

2	EDIFICIO IN STATO DI INCURIA se punteggio	<input type="text" value="≥ 10"/>	
3	EDIFICIO DA MANUTENTARE se punteggio	<input type="text" value="≥ 6 ; ≤ 9"/>	
4	EDIFICIO IN BUONO STATO se punteggio	<input type="text" value="≤ 5"/>	
		punti degrado	SI
I	Intonaco completamente scrostato	5	
	Intonaco parzialmente scrostato	4	
U	Tracce di umidità/muffe	3	
T	Tinteggiatura assente	3	X
	Tinteggiatura deteriorata	2	
Inf	Infissi/inferriate assenti o ammalorati	5	X
	Infissi/inferriate deteriorati	3	
G	Gronda/pluviali assenti o ammalorati	2	
	Gronda/pluviali deteriorati	1	
B	Banchine/cornici totalmente crollate	5	
	Banchine/cornici parzialmente crollate	4	
Altro	Solaio puntellato	2	X
Punteggio		10

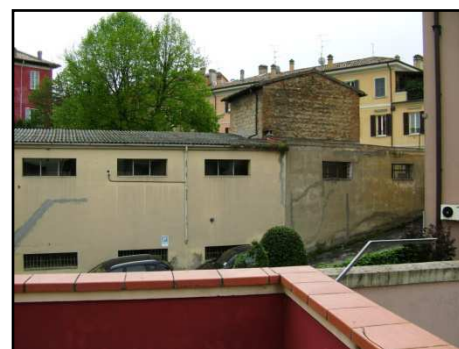
Fotografie riprese da Via Mura Federico Comandini

punti degrado	SI
I	Intonaco completamente scrostato	5	
	Intonaco parzialmente scrostato	4	
U	Tracce di umidità/muffe	3	<input checked="" type="checkbox"/>
T	Tinteggiatura assente	3	
	Tinteggiatura deteriorata	2	<input checked="" type="checkbox"/>
Inf	Infissi/inferriate assenti o ammalorati	5	<input checked="" type="checkbox"/>
	Infissi/inferriate deteriorati	3	
G	Gronda/pluviali assenti o ammalorati	2	
	Gronda/pluviali deteriorati	1	
B	Banchine/cornici totalmente crollate	5	
	Banchine/cornici parzialmente crollate	4	
Altro			
Punteggio		10

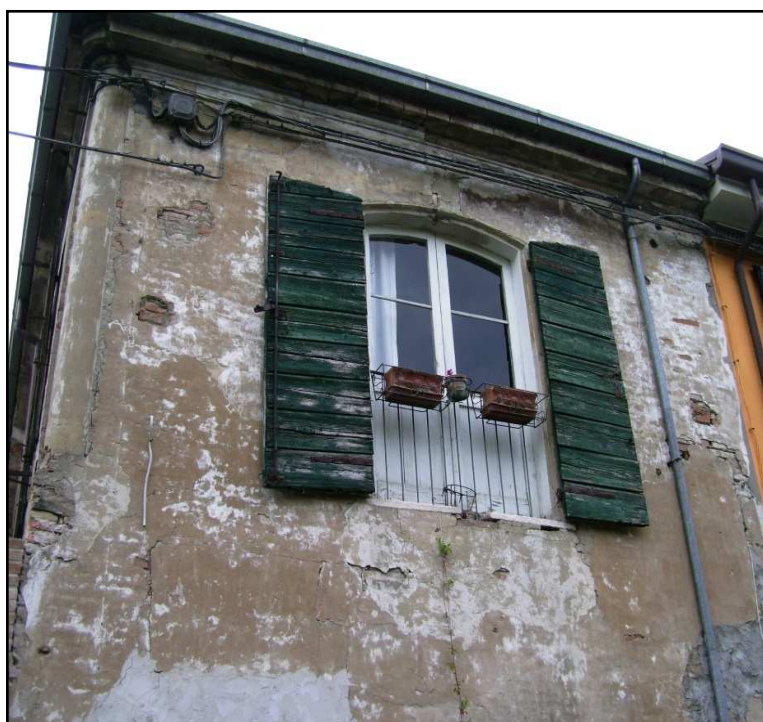
Fotografie riprese da Via Mura Federico Comandini

punti degrado	SI
I	Intonaco completamente scrostato	5	
	Intonaco parzialmente scrostato	4	<input checked="" type="checkbox"/>
U	Tracce di umidità/muffe	3	
T	Tinteggiatura assente	3	<input checked="" type="checkbox"/>
	Tinteggiatura deteriorata	2	
Inf	Infissi/inferriate assenti o ammalorati	5	
	Infissi/inferriate deteriorati	3	<input checked="" type="checkbox"/>
G	Gronda/pluviali assenti o ammalorati	2	
	Gronda/pluviali deteriorati	1	
B	Banchine/cornici totalmente crollate	5	
	Banchine/cornici parzialmente crollate	4	
Altro			
Punteggio		10

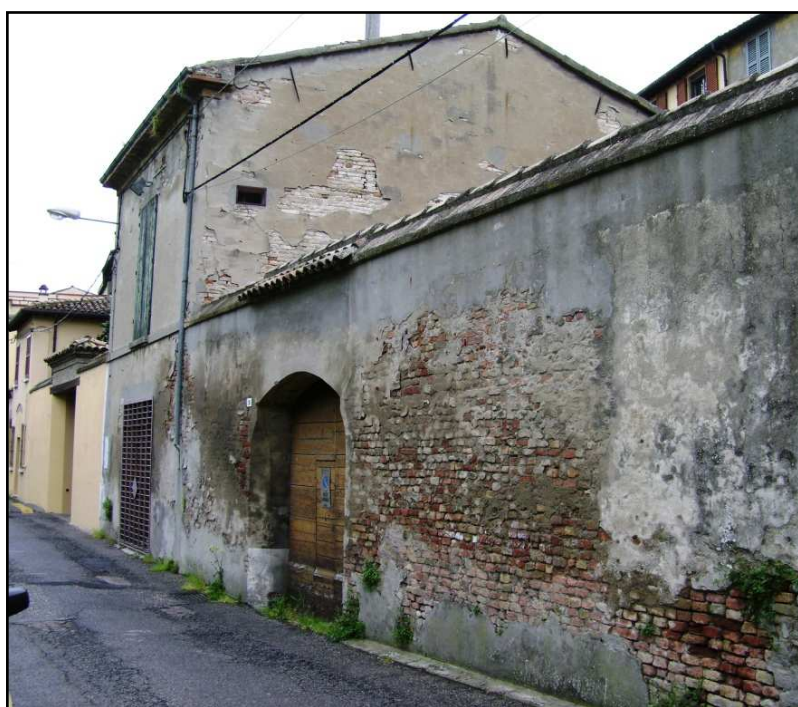
Fotografie riprese da Via Mura Federico Comandini

punti degrado	SI
I	Intonaco completamente scrostato	5	
	Intonaco parzialmente scrostato	4	X
U	Tracce di umidità/muffe	3	X
T	Tinteggiatura assente	3	X
	Tinteggiatura deteriorata	2	
Inf	Infissi/inferriate assenti o ammalorati	5	
	Infissi/inferriate deteriorati	3	X
G	Gronda/pluviali assenti o ammalorati	2	
	Gronda/pluviali deteriorati	1	X
B	Banchine/cornici totalmente crollate	5	
	Banchine/cornici parzialmente crollate	4	
Altro			
Punteggio		14

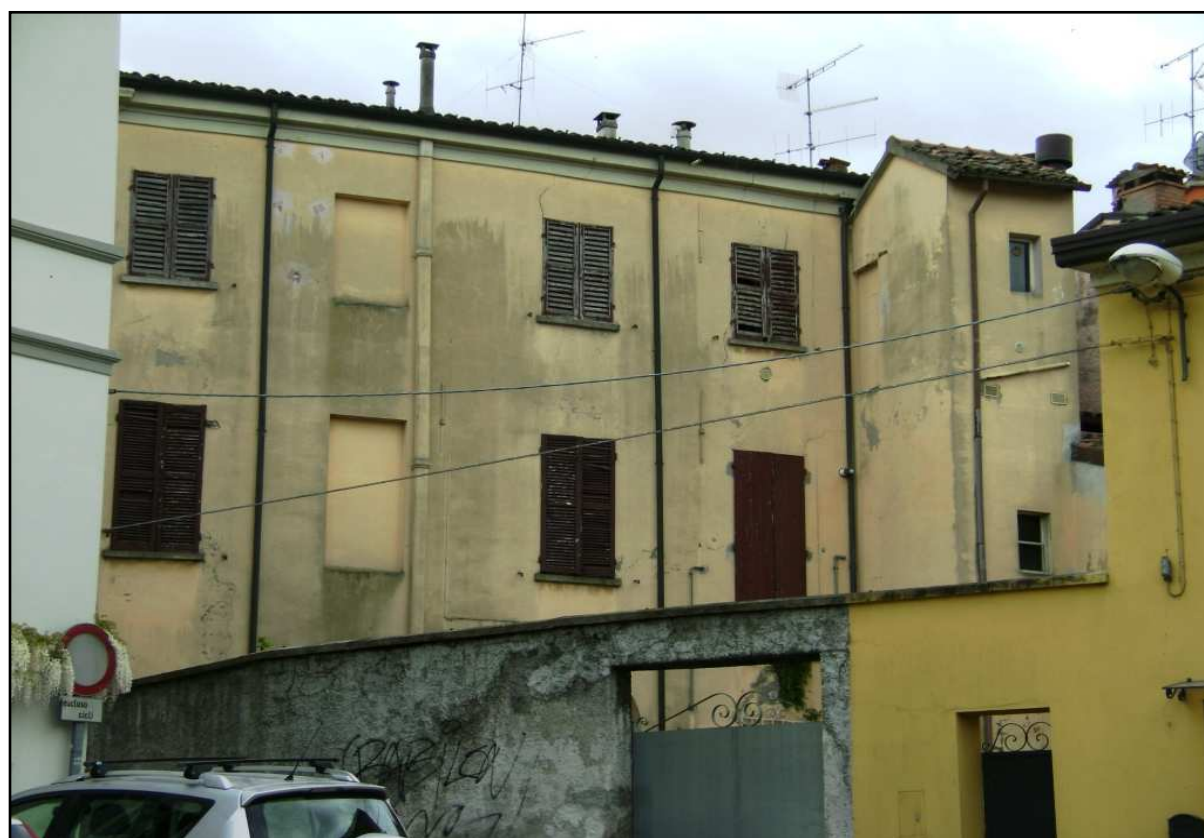
Fotografia ripresa da Via Mura Federico Comandini

punti degrado	SI
I	Intonaco completamente scrostato	5	
	Intonaco parzialmente scrostato	4	
U	Tracce di umidità/muffe	3	
T	Tinteggiatura assente	3	
	Tinteggiatura deteriorata	2	X
Inf	Infissi/inferriate assenti o ammalorati	5	
	Infissi/inferriate deteriorati	3	X
G	Gronda/pluviali assenti o ammalorati	2	
	Gronda/pluviali deteriorati	1	X
B	Banchine/cornici totalmente crollate	5	
	Banchine/cornici parzialmente crollate	4	
Altro			
Punteggio		6

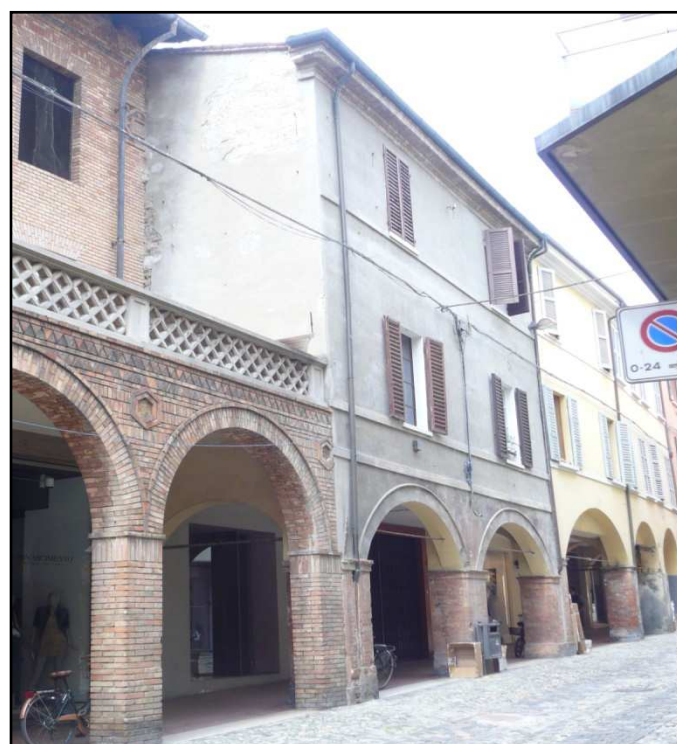
Fotografia ripresa da Via Zefferino Re

punti degrado	SI
I	Intonaco completamente scrostato	5	
	Intonaco parzialmente scrostato	4	X
U	Tracce di umidità/muffe	3	
T	Tinteggiatura assente	3	X
	Tinteggiatura deteriorata	2	
Inf	Infissi/inferriate assenti o ammalorati	5	
	Infissi/inferriate deteriorati	3	
G	Gronda/pluviali assenti o ammalorati	2	
	Gronda/pluviali deteriorati	1	
B	Banchine/cornici totalmente crollate	5	
	Banchine/cornici parzialmente crollate	4	
Altro			
Punteggio		7

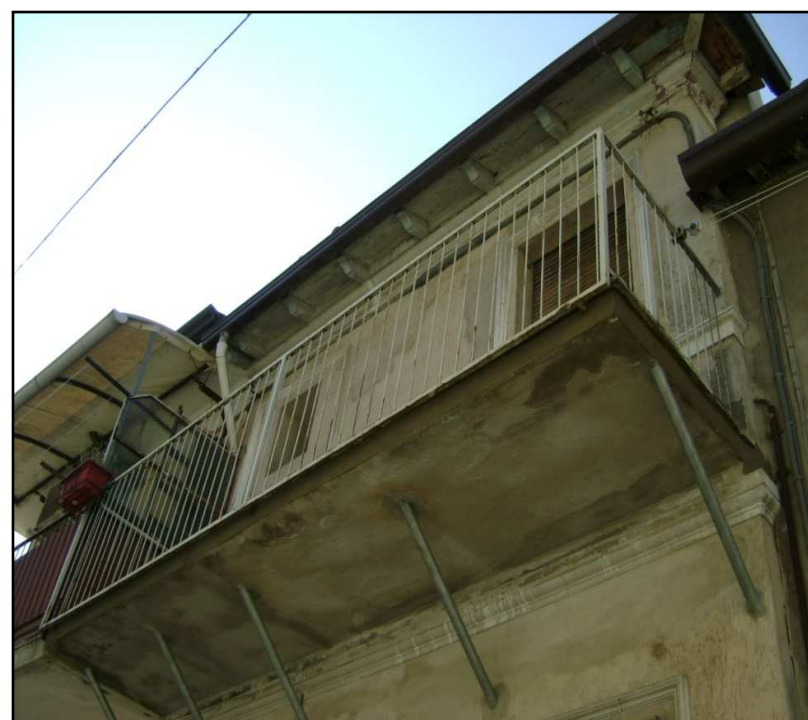
Fotografie riprese da Via Uberti e da via Mura Barriera di Ponente

punti degrado	SI
I	Intonaco completamente scrostato	5	
	Intonaco parzialmente scrostato	4	
U	Tracce di umidità/muffe	3	
T	Tinteggiatura assente	3	
	Tinteggiatura deteriorata	2	
Inf	Infissi/inferriate assenti o ammalorati	5	X
	Infissi/inferriate deteriorati	3	
G	Gronda/pluviali assenti o ammalorati	2	
	Gronda/pluviali deteriorati	1	X
B	Banchine/cornici totalmente crollate	5	
	Banchine/cornici parzialmente crollate	4	
Altro	balcone crollato	2	X
Punteggio		8
