## CITTA' STORICA

### Centro Storico – Conservazione e degrado

C.3.c.16.b Il paesaggio urbano di matrice storica: Schede di rilevamento del degrado

### Il paesaggio urbano di matrice storica: conservazione e degrado

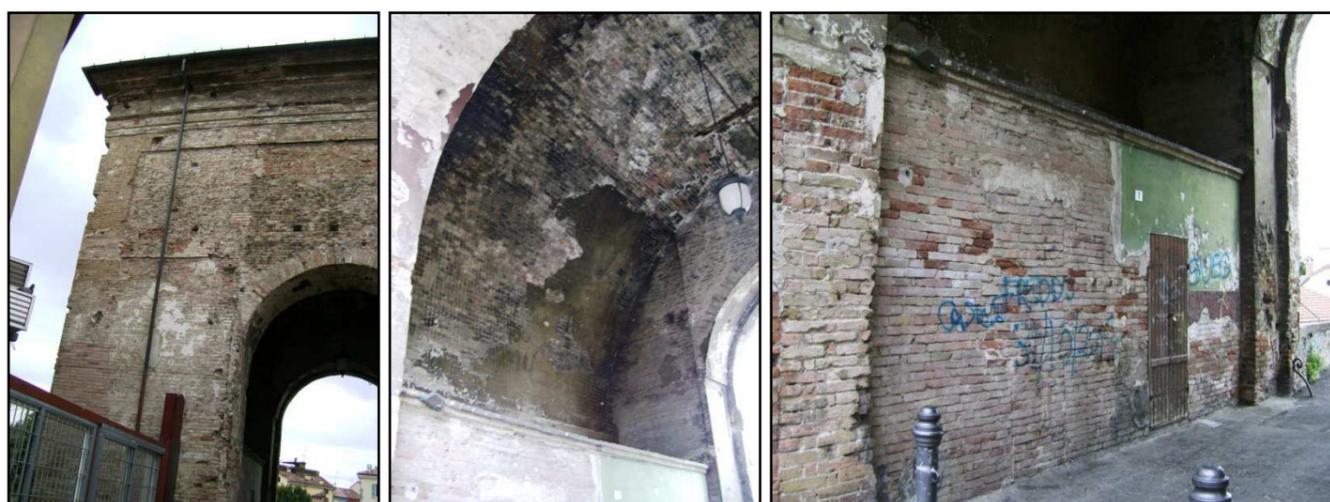
Fotografie riprese da Viale Mazzoni

<b>1</b>	<b>EDIFICIO DEGRADATO</b> se in presenza di almeno uno sei seguenti fattori:		SI
	Lesioni significative alla struttura	<input type="checkbox"/>	
	Tetto fatiscente	<input type="checkbox"/>	
	Umidità diffusa	<input type="checkbox"/>

punti degrado	SI
I	Intonaco completamente scrostato	5	
	Intonaco parzialmente scrostato	4	
U	Tracce di umidità/muffe	3	
T	Tinteggiatura assente	3	
	Tinteggiatura deteriorata	2	
Inf	Infissi/inferriate assenti o ammalorati	5	
	Infissi/inferriate deteriorati	3	
G	Gronda/pluviali assenti o ammalorati	2	
	Gronda/pluviali deteriorati	1	
B	Banchine/cornici totalmente crollate	5	
	Banchine/cornici parzialmente crollate	4	X
Altro	Muratura a vista deteriorata	5	X
<b>Punteggio</b>		<b>9</b>

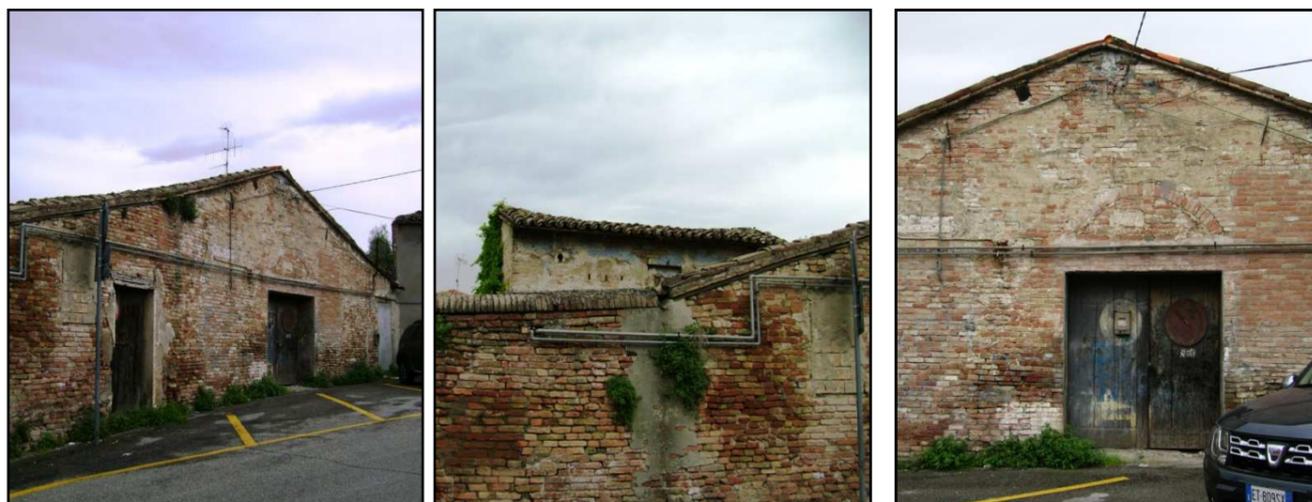
Fotografie riprese da Via Mura Porta Fiume

<b>1</b>	<b>EDIFICIO DEGRADATO</b> se in presenza di almeno uno sei seguenti fattori:	
	Lesioni significative alla struttura	SI <input type="checkbox"/>
	Tetto fatiscente	<input checked="" type="checkbox"/>
	Umidità diffusa	<input type="checkbox"/>

punti degrado	SI
I	Intonaco completamente scrostato	5	
	Intonaco parzialmente scrostato	4	<input checked="" type="checkbox"/>
U	Tracce di umidità/muffe	3	<input checked="" type="checkbox"/>
T	Tinteggiatura assente	3	<input checked="" type="checkbox"/>
	Tinteggiatura deteriorata	2	
Inf	Infissi/inferriate assenti o ammalorati	5	
	Infissi/inferriate deteriorati	3	<input checked="" type="checkbox"/>
G	Gronda/pluviali assenti o ammalorati	2	<input checked="" type="checkbox"/>
	Gronda/pluviali deteriorati	1	
B	Banchine/cornici totalmente crollate	5	
	Banchine/cornici parzialmente crollate	4	
Altro			
<b>Punteggio</b>		<b>15</b>

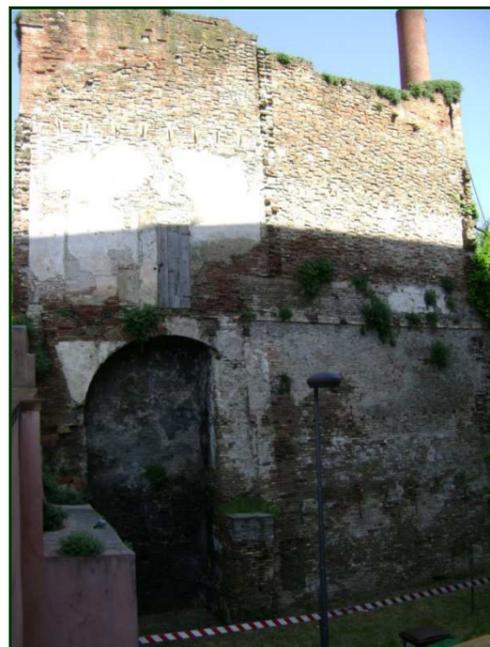
Fotografia ripresa da Via Fattiboni

<b>1</b>	<b>EDIFICIO DEGRADATO</b> se in presenza di almeno uno sei seguenti fattori:	SI
	Lesioni significative alla struttura	<input checked="" type="checkbox"/>
	Tetto fatiscente	<input checked="" type="checkbox"/>
	Umidità diffusa	<input type="checkbox"/>

punti degrado	SI
I	Intonaco completamente scrostato	5	<input type="checkbox"/>
	Intonaco parzialmente scrostato	4	<input type="checkbox"/>
U	Tracce di umidità/muffe	3	<input type="checkbox"/>
T	Tinteggiatura assente	3	<input type="checkbox"/>
	Tinteggiatura deteriorata	2	<input type="checkbox"/>
Inf	Infissi/ferriate assenti o ammalorati	5	<input type="checkbox"/>
	Infissi/ferriate deteriorati	3	<input type="checkbox"/>
G	Gronda/pluviali assenti o ammalorati	2	<input type="checkbox"/>
	Gronda/pluviali deteriorati	1	<input type="checkbox"/>
B	Banchine/cornici totalmente crollate	5	<input type="checkbox"/>
	Banchine/cornici parzialmente crollate	4	<input type="checkbox"/>
Altro			<input type="checkbox"/>
<b>Punteggio</b>

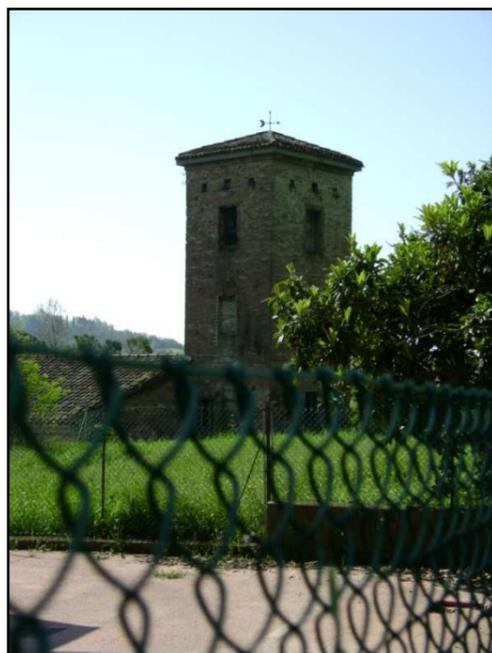
Fotografia ripresa da Via Quattordici

<b>1</b>	<b>EDIFICIO DEGRADATO</b> se in presenza di almeno uno sei seguenti fattori:		SI
	Lesioni significative alla struttura	<input type="checkbox"/>	
	Tetto fatiscente	<input type="checkbox"/>	
	Umidità diffusa	<input type="checkbox"/>

<b>2</b>	<b>EDIFICIO IN STATO DI INCURIA</b> se punteggio	<input type="text" value="≥ 10"/>	
<b>3</b>	<b>EDIFICIO DA MANUTENTARE</b> se punteggio	<input type="text" value="≥ 6 ; ≤ 9"/>	
<b>4</b>	<b>EDIFICIO IN BUONO STATO</b> se punteggio	<input type="text" value="≤ 5"/>	
		punti degrado	SI
I	Intonaco completamente scrostato	5	
	Intonaco parzialmente scrostato	4	
U	Tracce di umidità/muffe	3	
T	Tinteggiatura assente	3	
	Tinteggiatura deteriorata	2	X
Inf	Infissi/inferriate assenti o ammalorati	5	
	Infissi/inferriate deteriorati	3	X
G	Gronda/pluviali assenti o ammalorati	2	X
	Gronda/pluviali deteriorati	1	
B	Banchine/cornici totalmente crollate	5	
	Banchine/cornici parzialmente crollate	4	X
Altro			
	<b>Punteggio</b>	<b>11</b>

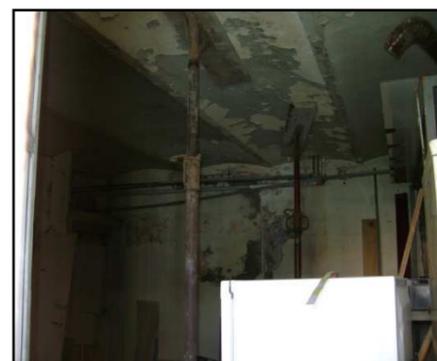
Fotografie riprese da Via Quattordici e via Caporali

<b>1</b>	<b>EDIFICIO DEGRADATO</b> se in presenza di almeno uno sei seguenti fattori:		SI
	Lesioni significative alla struttura	<input type="checkbox"/>	
	Tetto fatiscente	<input type="checkbox"/>	
	Umidità diffusa	<input type="checkbox"/>

punti degrado	SI
I	Intonaco completamente scrostato	5	
	Intonaco parzialmente scrostato	4	
U	Tracce di umidità/muffe	3	
T	Tinteggiatura assente	3	X
	Tinteggiatura deteriorata	2	
Inf	Infissi/inferriate assenti o ammalorati	5	X
	Infissi/inferriate deteriorati	3	
G	Gronda/pluviali assenti o ammalorati	2	
	Gronda/pluviali deteriorati	1	
B	Banchine/cornici totalmente crollate	5	
	Banchine/cornici parzialmente crollate	4	
Altro	Solaio puntellato	2	X
<b>Punteggio</b>		<b>10</b>

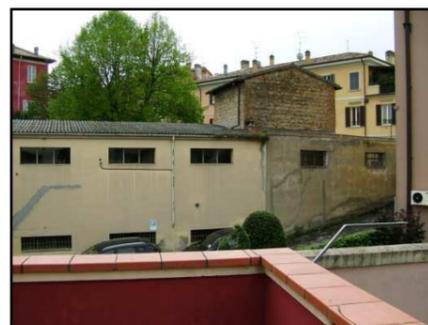
Fotografie riprese da Via Mura Federico Comandini

<b>1</b>	<b>EDIFICIO DEGRADATO</b> se in presenza di almeno uno sei seguenti fattori:		SI
	Lesioni significative alla struttura		<input type="checkbox"/>
	Tetto fatiscente		<input type="checkbox"/>
	Umidità diffusa		<input type="checkbox"/>

punti degrado	SI
I	Intonaco completamente scrostato	5	
	Intonaco parzialmente scrostato	4	
U	Tracce di umidità/muffe	3	<input checked="" type="checkbox"/>
T	Tinteggiatura assente	3	
	Tinteggiatura deteriorata	2	<input checked="" type="checkbox"/>
Inf	Infissi/inferriate assenti o ammalorati	5	<input checked="" type="checkbox"/>
	Infissi/inferriate deteriorati	3	
G	Gronda/pluviali assenti o ammalorati	2	
	Gronda/pluviali deteriorati	1	
B	Banchine/cornici totalmente crollate	5	
	Banchine/cornici parzialmente crollate	4	
Altro			
<b>Punteggio</b>		<b>10</b>

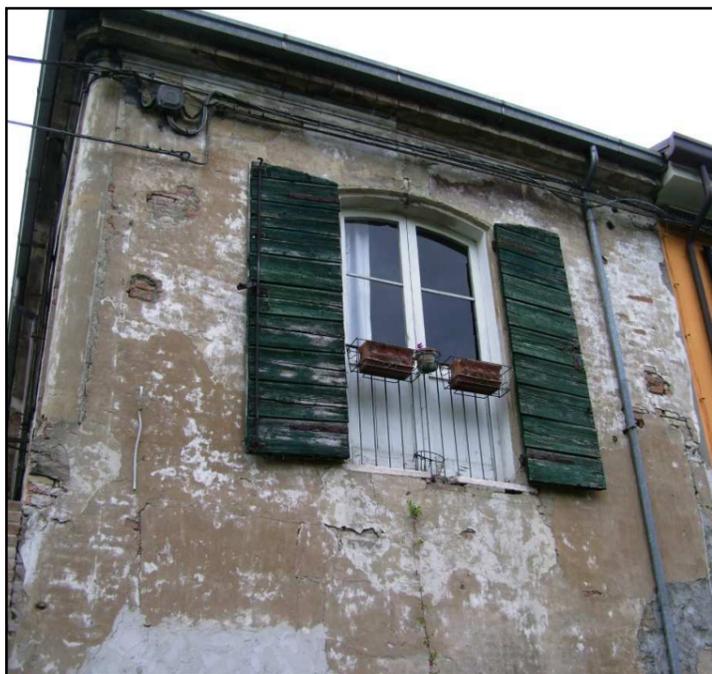
Fotografie riprese da Via Mura Federico Comandini

<b>1</b>	<b>EDIFICIO DEGRADATO</b> se in presenza di almeno uno sei seguenti fattori:		SI
	Lesioni significative alla struttura		<input type="checkbox"/>
	Tetto fatiscente		<input type="checkbox"/>
	Umidità diffusa		<input type="checkbox"/>

punti degrado	SI
I	Intonaco completamente scrostato	5	
	Intonaco parzialmente scrostato	4	<input checked="" type="checkbox"/>
U	Tracce di umidità/muffe	3	
T	Tinteggiatura assente	3	<input checked="" type="checkbox"/>
	Tinteggiatura deteriorata	2	
Inf	Infissi/inferriate assenti o ammalorati	5	
	Infissi/inferriate deteriorati	3	<input checked="" type="checkbox"/>
G	Gronda/pluviali assenti o ammalorati	2	
	Gronda/pluviali deteriorati	1	
B	Banchine/cornici totalmente crollate	5	
	Banchine/cornici parzialmente crollate	4	
Altro			
<b>Punteggio</b>		<b>10</b>

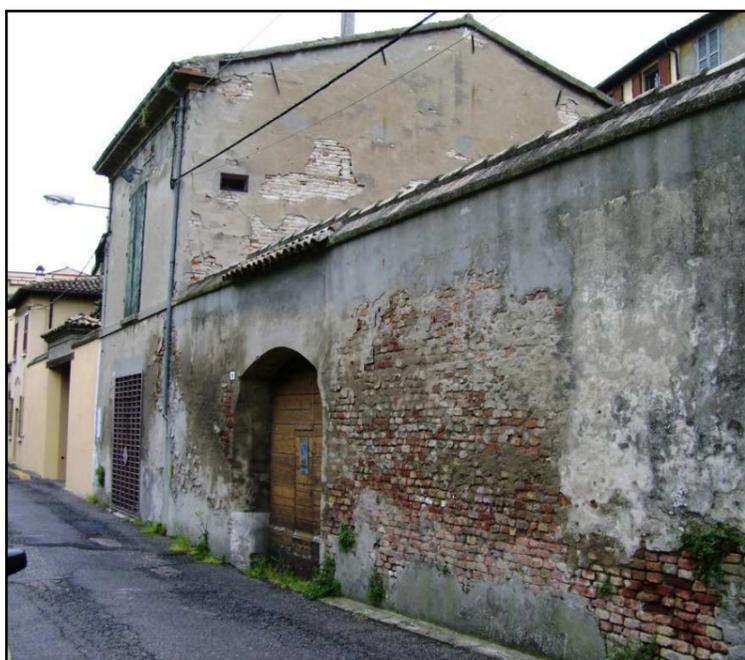
Fotografie riprese da Via Mura Federico Comandini

<b>1</b>	<b>EDIFICIO DEGRADATO</b> se in presenza di almeno uno sei seguenti fattori:	
	Lesioni significative alla struttura	SI <input type="checkbox"/>
	Tetto fatiscente	<input type="checkbox"/>
	Umidità diffusa	<input type="checkbox"/>

punti degrado	SI
I	Intonaco completamente scrostato	5	
	Intonaco parzialmente scrostato	4	X
U	Tracce di umidità/muffe	3	X
T	Tinteggiatura assente	3	X
	Tinteggiatura deteriorata	2	
Inf	Infissi/inferriate assenti o ammalorati	5	
	Infissi/inferriate deteriorati	3	X
G	Gronda/pluviali assenti o ammalorati	2	
	Gronda/pluviali deteriorati	1	X
B	Banchine/cornici totalmente crollate	5	
	Banchine/cornici parzialmente crollate	4	
Altro			
<b>Punteggio</b>		<b>14</b>

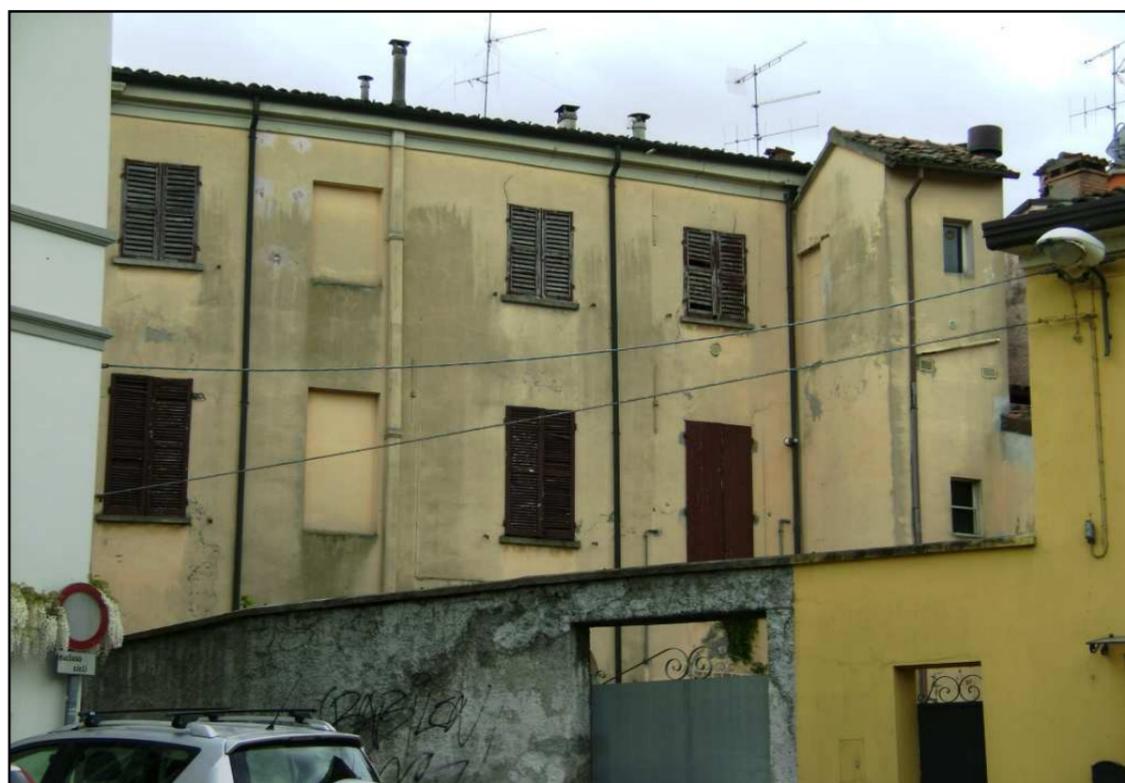
Fotografia ripresa da Via Mura Federico Comandini

<b>1</b>	<b>EDIFICIO DEGRADATO</b> se in presenza di almeno uno sei seguenti fattori:		SI
	Lesioni significative alla struttura	<input type="checkbox"/>	
	Tetto fatiscente	<input type="checkbox"/>	
	Umidità diffusa	<input type="checkbox"/>

punti degrado	SI
I	Intonaco completamente scrostato	5	
	Intonaco parzialmente scrostato	4	
U	Tracce di umidità/muffe	3	
T	Tinteggiatura assente	3	
	Tinteggiatura deteriorata	2	X
Inf	Infissi/inferriate assenti o ammalorati	5	
	Infissi/inferriate deteriorati	3	X
G	Gronda/pluviali assenti o ammalorati	2	
	Gronda/pluviali deteriorati	1	X
B	Banchine/cornici totalmente crollate	5	
	Banchine/cornici parzialmente crollate	4	
Altro			
<b>Punteggio</b>		<b>6</b>

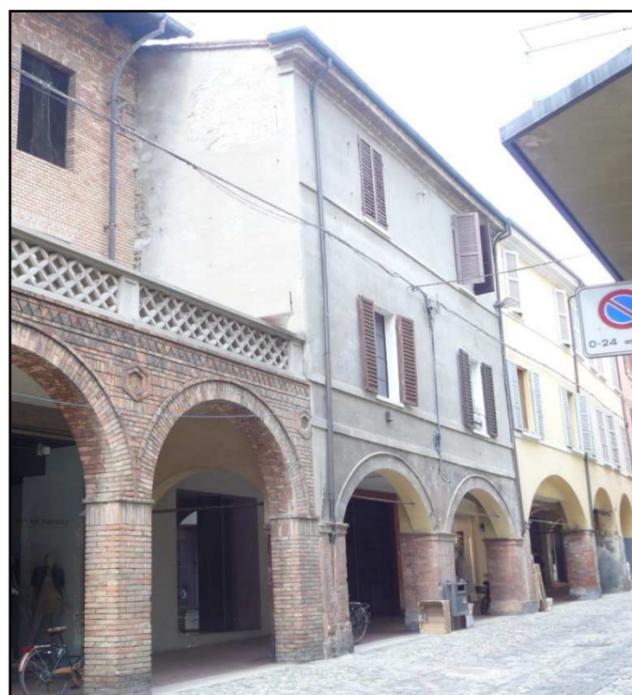
Fotografia ripresa da Via Zefferino Re

<b>1</b>	<b>EDIFICIO DEGRADATO</b> se in presenza di almeno uno sei seguenti fattori:	
	Lesioni significative alla struttura	SI <input type="checkbox"/>
	Tetto fatiscente	<input type="checkbox"/>
	Umidità diffusa	<input type="checkbox"/>

punti degrado	SI
I	Intonaco completamente scrostato	5	
	Intonaco parzialmente scrostato	4	<b>X</b>
U	Tracce di umidità/muffe	3	
T	Tinteggiatura assente	3	<b>X</b>
	Tinteggiatura deteriorata	2	
Inf	Infissi/inferriate assenti o ammalorati	5	
	Infissi/inferriate deteriorati	3	
G	Gronda/pluviali assenti o ammalorati	2	
	Gronda/pluviali deteriorati	1	
B	Banchine/cornici totalmente crollate	5	
	Banchine/cornici parzialmente crollate	4	
Altro			
<b>Punteggio</b>		<b>7</b>

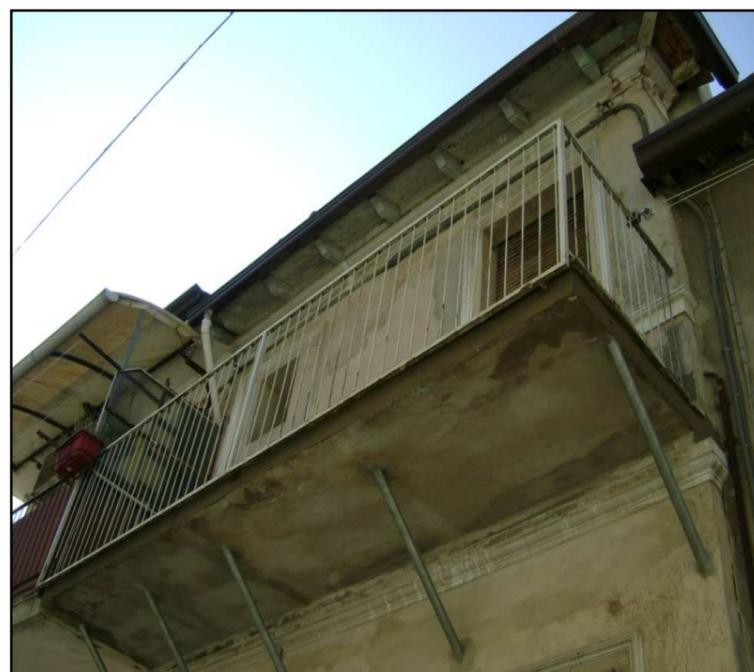
Fotografie riprese da Via Uberti e da via Mura Barriera di Ponente

<b>1</b>	<b>EDIFICIO DEGRADATO</b> se in presenza di almeno uno sei seguenti fattori:	
	Lesioni significative alla struttura	SI <input type="checkbox"/>
	Tetto fatiscente	<input type="checkbox"/>
	Umidità diffusa	<input type="checkbox"/>

punti degrado	SI
I	Intonaco completamente scrostato	5	
	Intonaco parzialmente scrostato	4	
U	Tracce di umidità/muffe	3	
T	Tinteggiatura assente	3	
	Tinteggiatura deteriorata	2	
Inf	Infissi/inferriate assenti o ammalorati	5	X
	Infissi/inferriate deteriorati	3	
G	Gronda/pluviali assenti o ammalorati	2	
	Gronda/pluviali deteriorati	1	X
B	Banchine/cornici totalmente crollate	5	
	Banchine/cornici parzialmente crollate	4	
Altro	balcone crollato	2	X
<b>Punteggio</b>		<b>8</b>

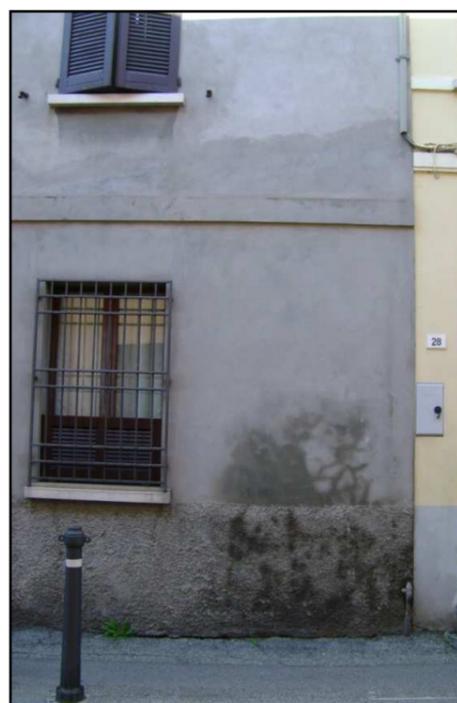
Fotografia ripresa da Via Scevola Riciputi

<b>1</b>	<b>EDIFICIO DEGRADATO</b> se in presenza di almeno uno sei seguenti fattori:	
	Lesioni significative alla struttura	SI <input type="checkbox"/>
	Tetto fatiscente	<input type="checkbox"/>
	Umidità diffusa	<input type="checkbox"/>

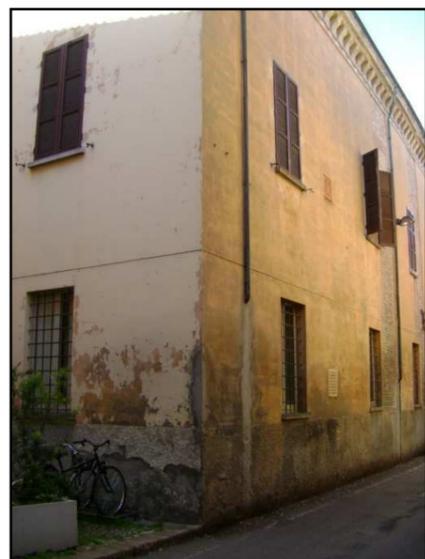
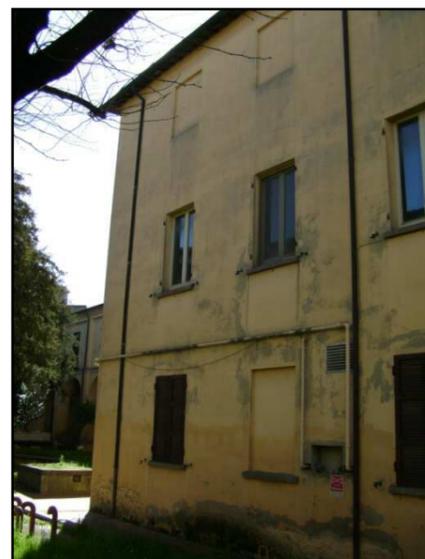
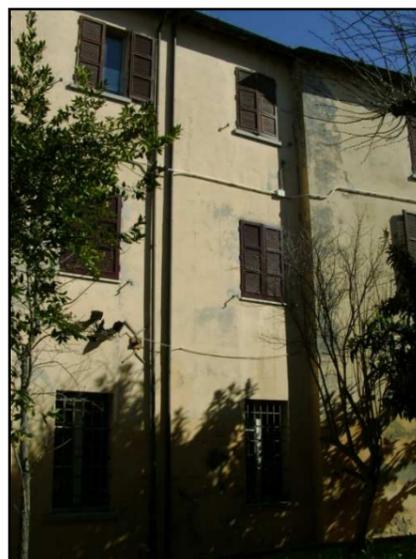
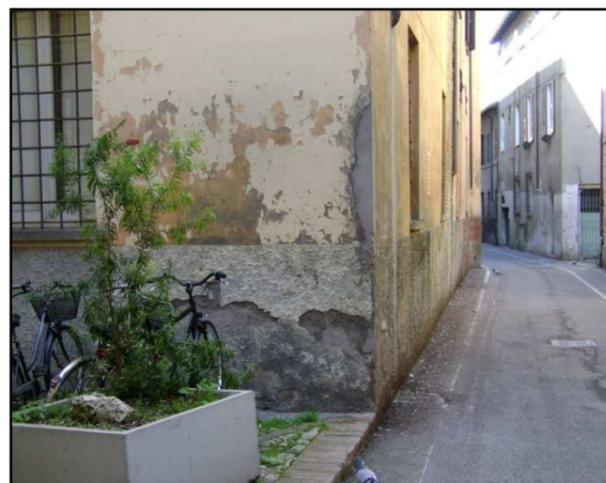
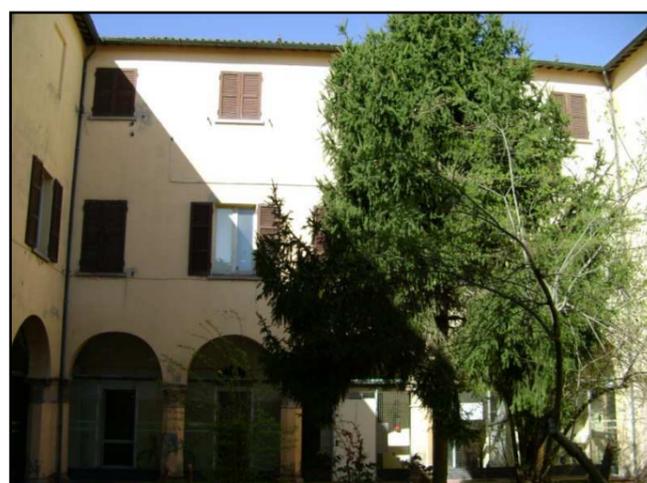
Fotografie riprese da Via Dandini e dalla corte interna

<b>1</b>	<b>EDIFICIO DEGRADATO</b> se in presenza di almeno uno dei seguenti fattori:		SI
	Lesioni significative alla struttura	<input type="checkbox"/>	
	Tetto fatiscente	<input type="checkbox"/>	
	Umidità diffusa	<input type="checkbox"/>

<b>2</b>	<b>EDIFICIO IN STATO DI INCURIA</b> se punteggio	<input type="text" value="≥ 10"/>
<b>3</b>	<b>EDIFICIO DA MANUTENTARE</b> se punteggio	<input type="text" value="≥ 6 ; ≤ 9"/>
<b>4</b>	<b>EDIFICIO IN BUONO STATO</b> se punteggio	<input type="text" value="≤ 5"/>

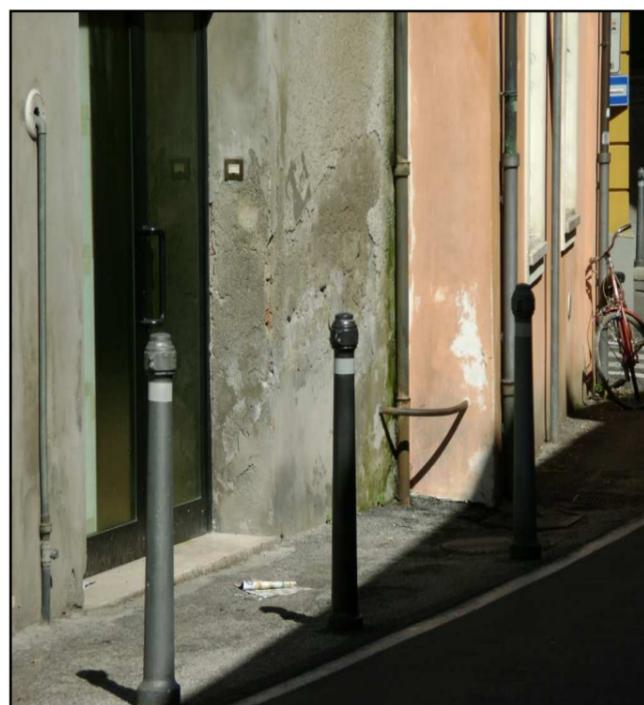
Fotografie riprese da Via Manfredi

<b>1</b>	<b>EDIFICIO DEGRADATO</b> se in presenza di almeno uno sei seguenti fattori:	
	Lesioni significative alla struttura	SI <input type="checkbox"/>
	Tetto fatiscente	<input type="checkbox"/>
	Umidità diffusa	<input type="checkbox"/>
