Nucleo storico di Roversano

C.3.e.21a Scheda del degrado

SISTEMA TERRITORIALE C.3 La città storica QC C.3e.21 - Roversano

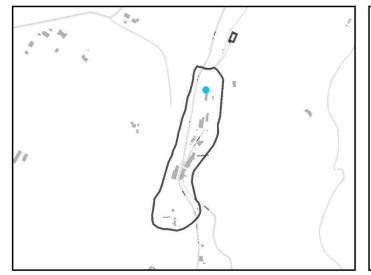
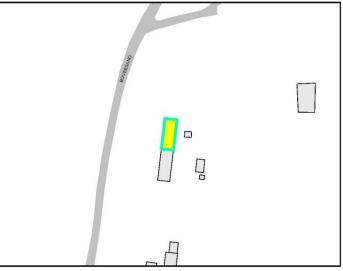
Roversano Via Castello, 235

Fotografia ripresa da Via Castello

1	EDIFICIO DEGRADATO se in presenza di almeno uno sei seguenti fattori:		
	Lesioni significative alla struttura		SI
	Tetto fatiscente		
	Umidità diffusa		
2	EDIFICIO IN STATO DI INCURIA se punteggio	≥ 10]
3	EDIFICIO DA MANUTENTARE se punteggio	≥ 6 ; ≤ 9	
4	EDIFICIO IN BUONO STATO se punteggio	≤ 5	1
		punti degrado	SI
I	Intonaco completamente scrostato	5	X
	Intonaco parzialmente scrostato	4	
U	Tracce di umidità/muffe	3	
Т	Tinteggiatura assente	3	
	Tinteggiatura deteriorata		
Inf	Infissi/inferriate assenti o ammalorati	5	\ \ \
	Infissi/inferriate deteriorati	3	X
G	Gronda/pluviali assenti o ammalorati	2	
	Gronda/pluviali deteriorati	1	
В	Banchine/cornici totalmente crollate	5	
	Banchine/cornici parzialmente crollate	4	
Altro			
	Punteggio	8	
	Funteggio	0	
	ALTRE INFORMAZIONI:		01
	Edificio completamente non utilizzato		SI
	Edificio parzialmente non utilizzato		X
	Presenza di elementi incongrui		\square
