Censimento degli edifici, opere ed elementi
incongrui e dissonanti
e allevamenti

PIANO INTERCOMUNALE CESENA-MONTIANO
QUADRO CONOSCITIVO CESENA

Schede delle opere ed elementi
incongrui e dissonanti

Censimento degli edifici, opere ed elementi incongrui e dissonanti

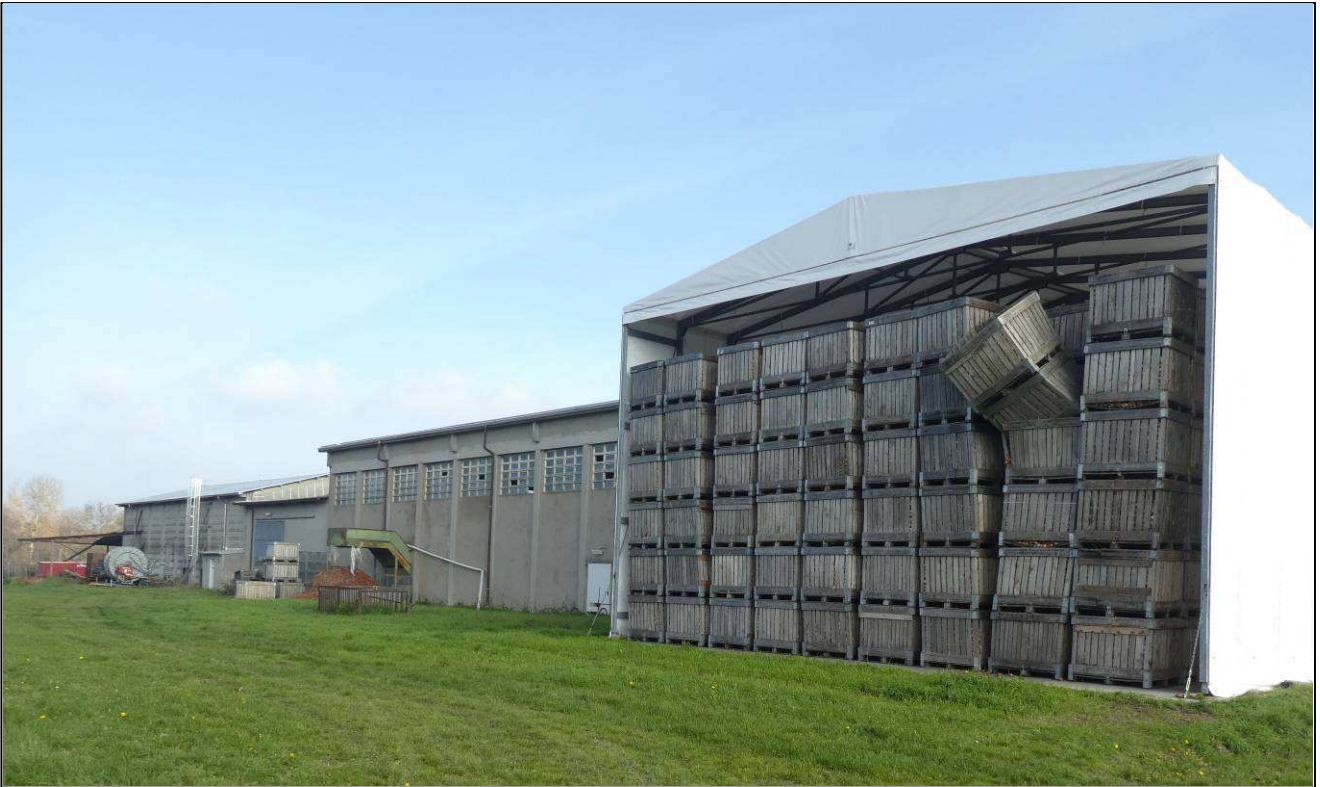
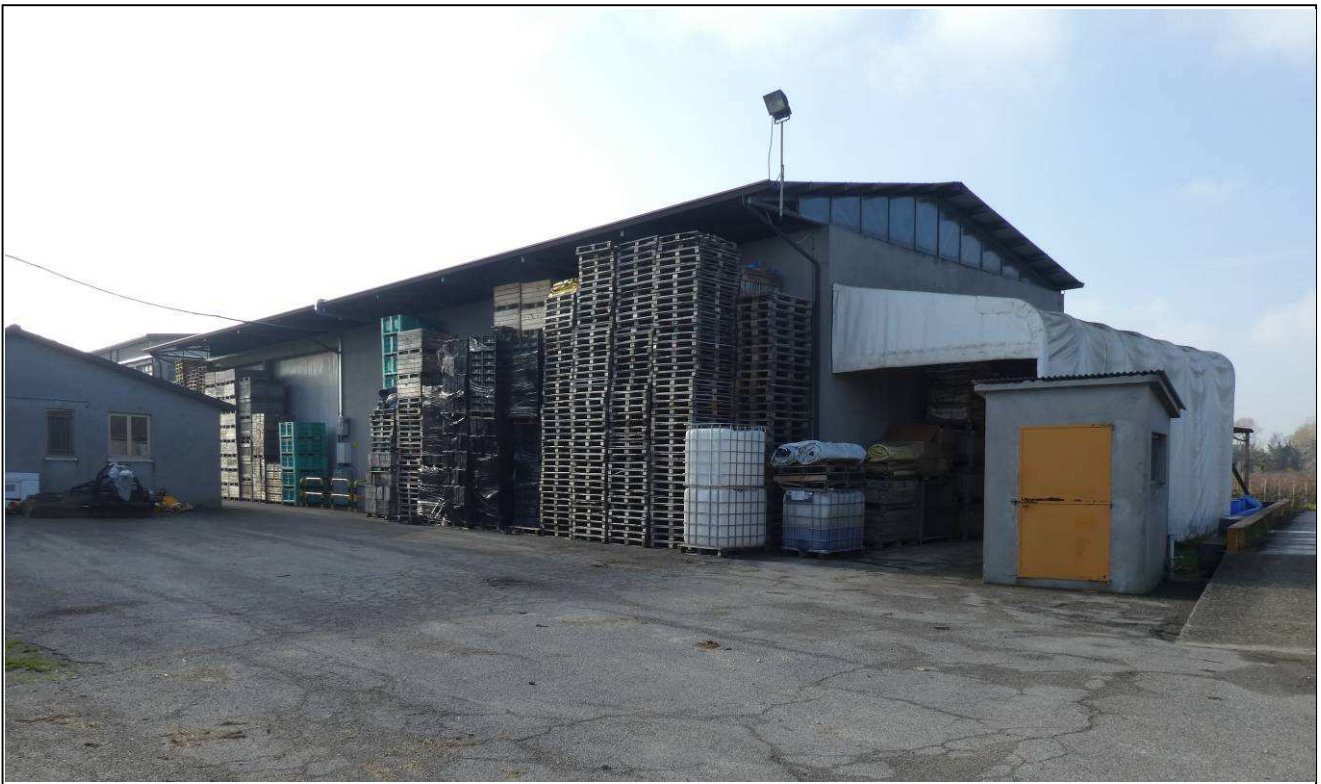
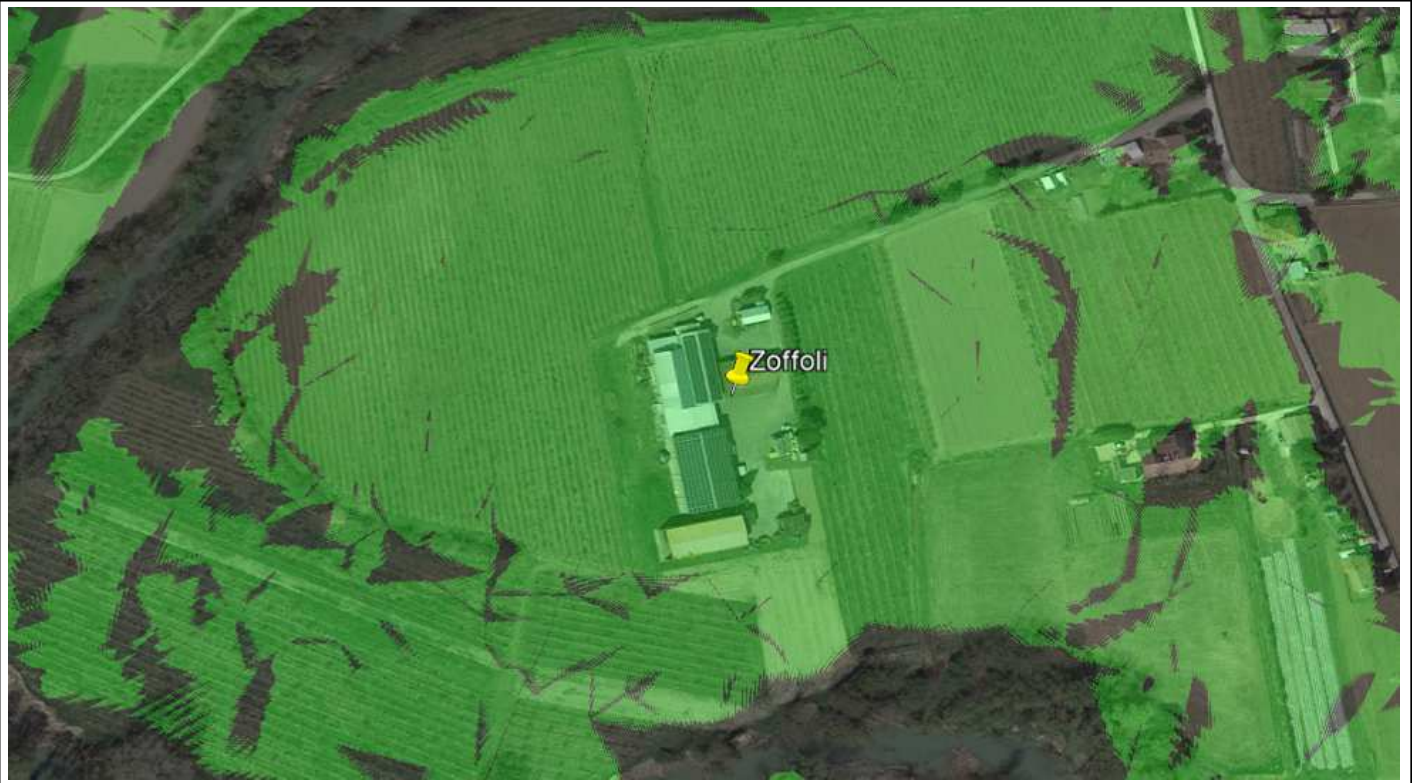
SCHEDA N° : 01

Uso: Produttivo agricolo

Numero piani / Altezza: circa 6 - 7 m

Superficie coperta: circa 2.600 mq

Stato di conservazione: Buono

Fiume Savio

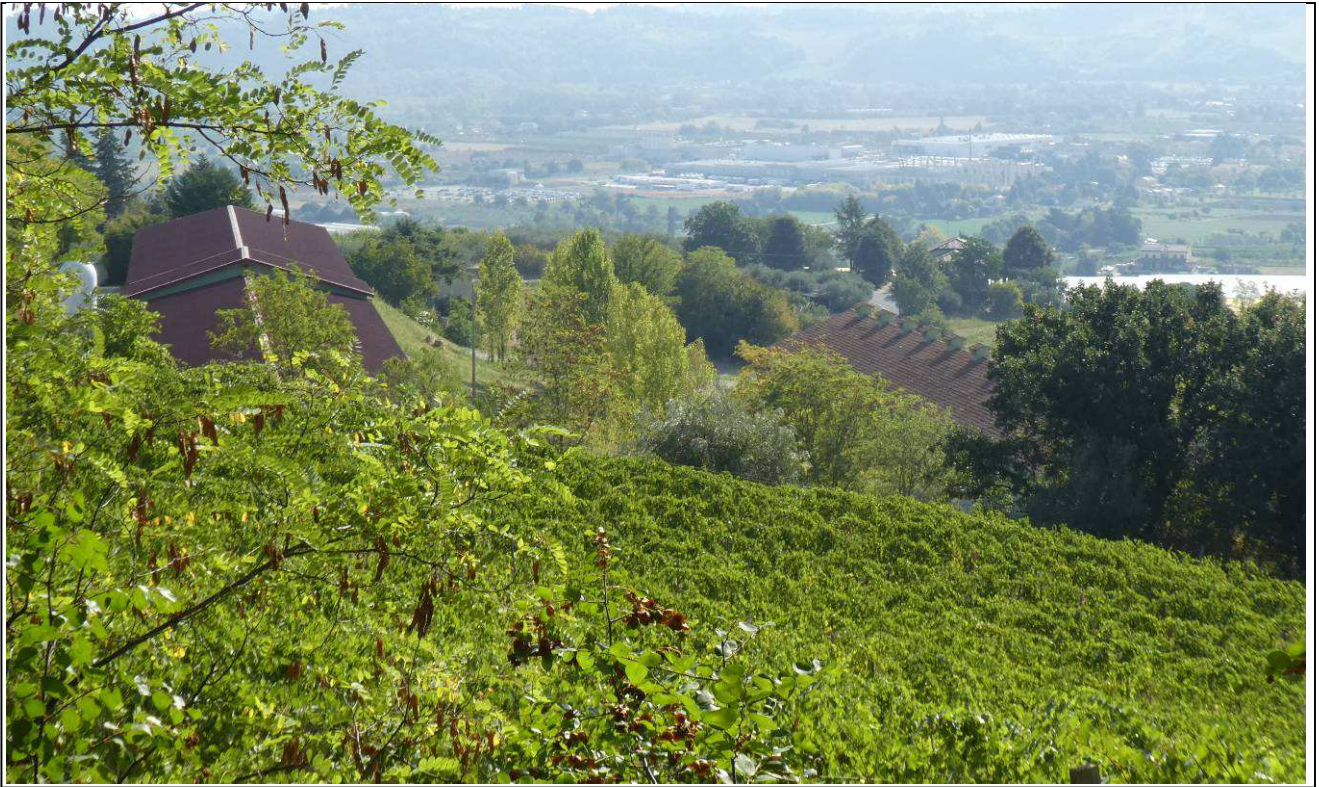
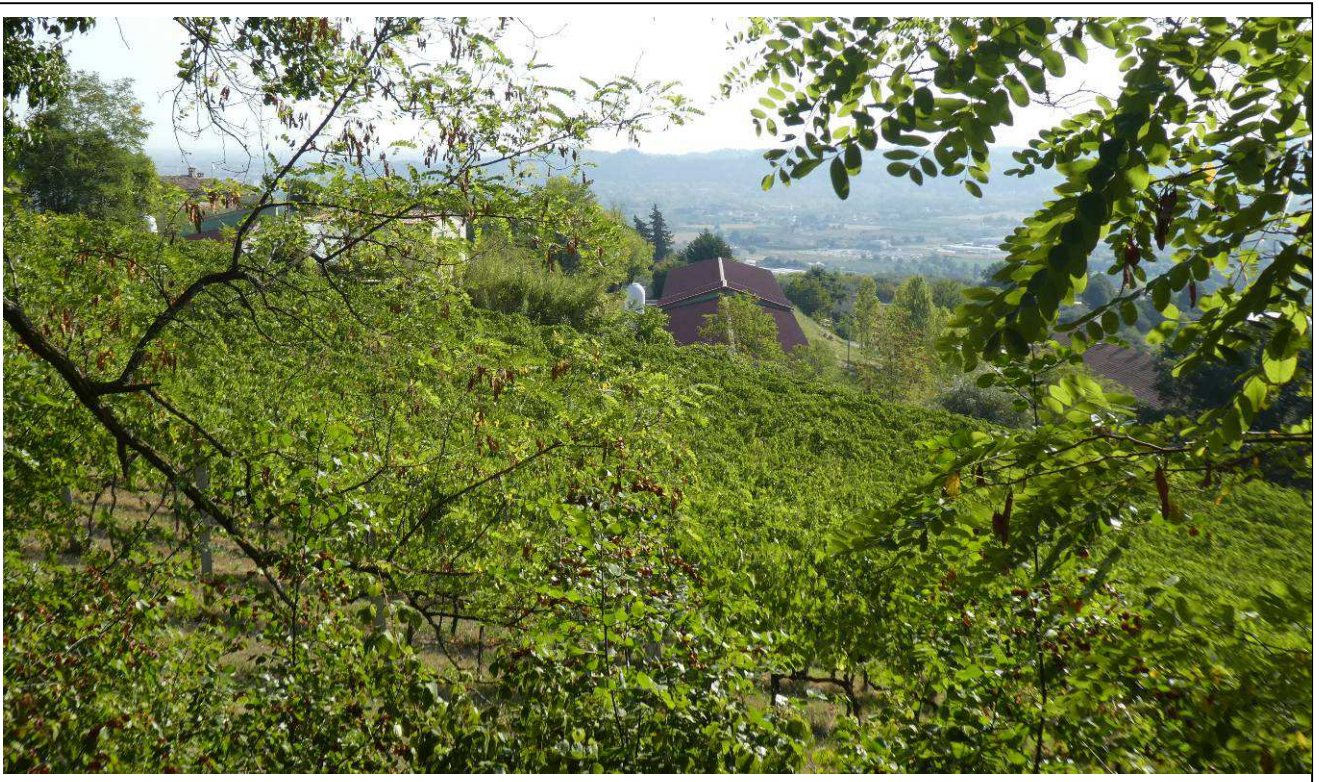
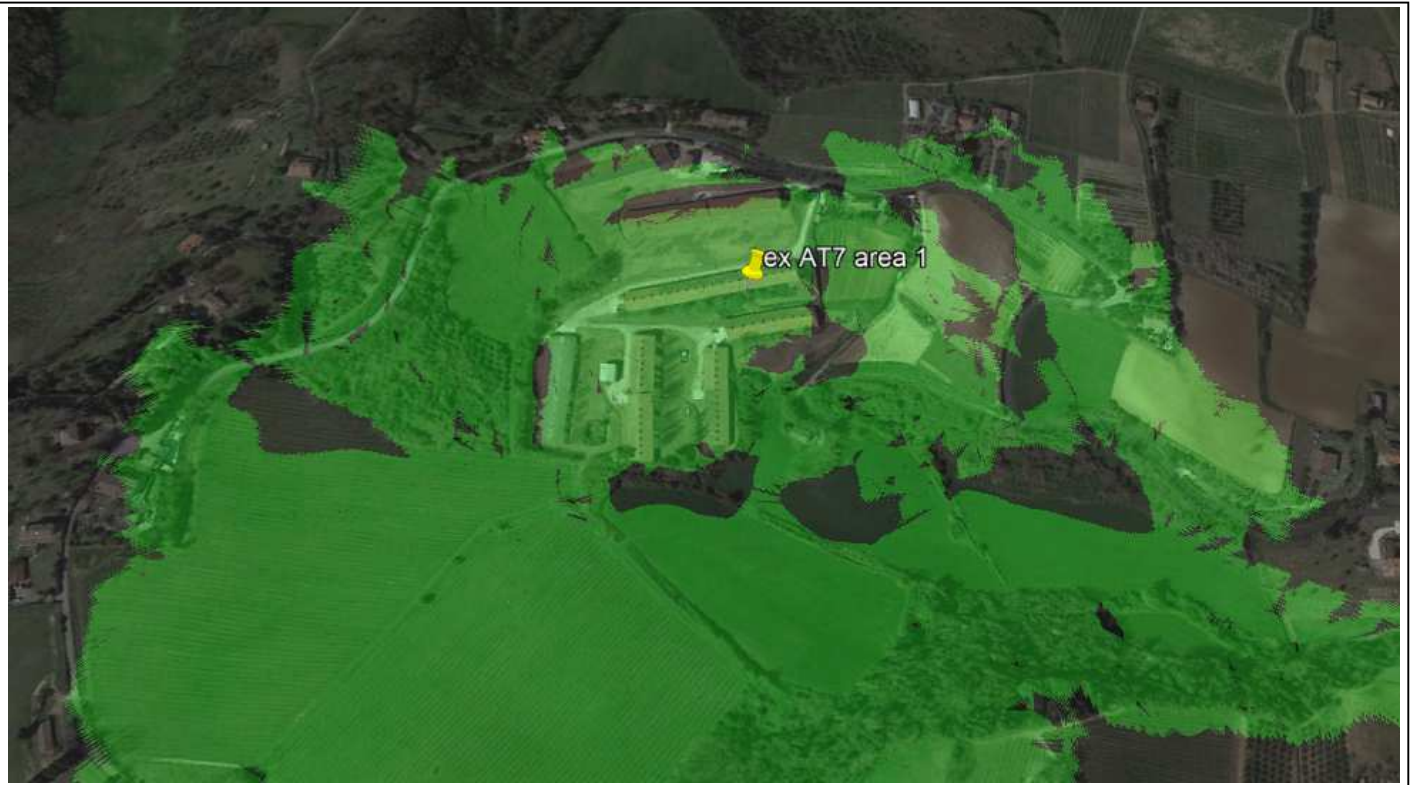
SCHEDA N° : 32

Uso: Allevamento di tacchini

Numero piani / Altezza: circa 7 m

Superficie coperta: circa 11.200 mq

Stato di conservazione: Buono

Livello di impatto paesaggistico / ambientale: Alto

Collina

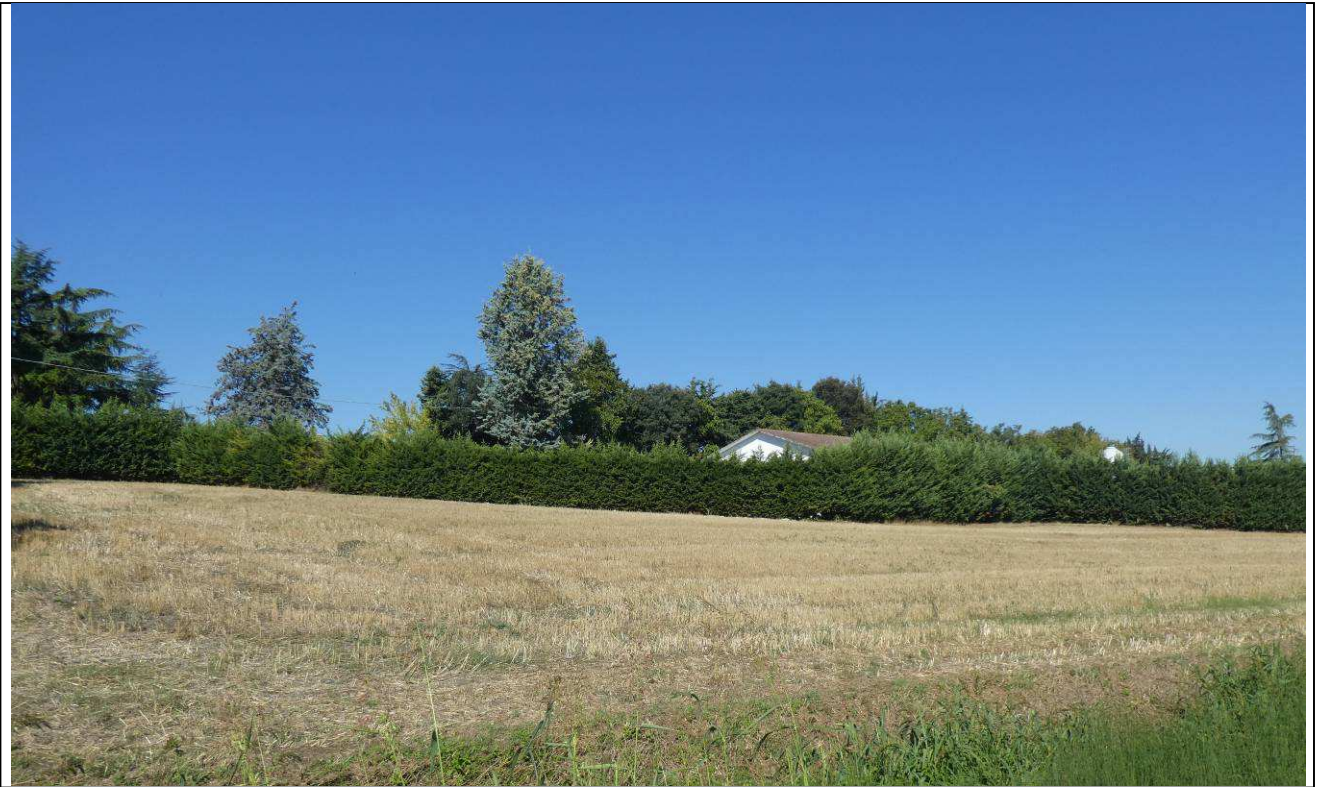
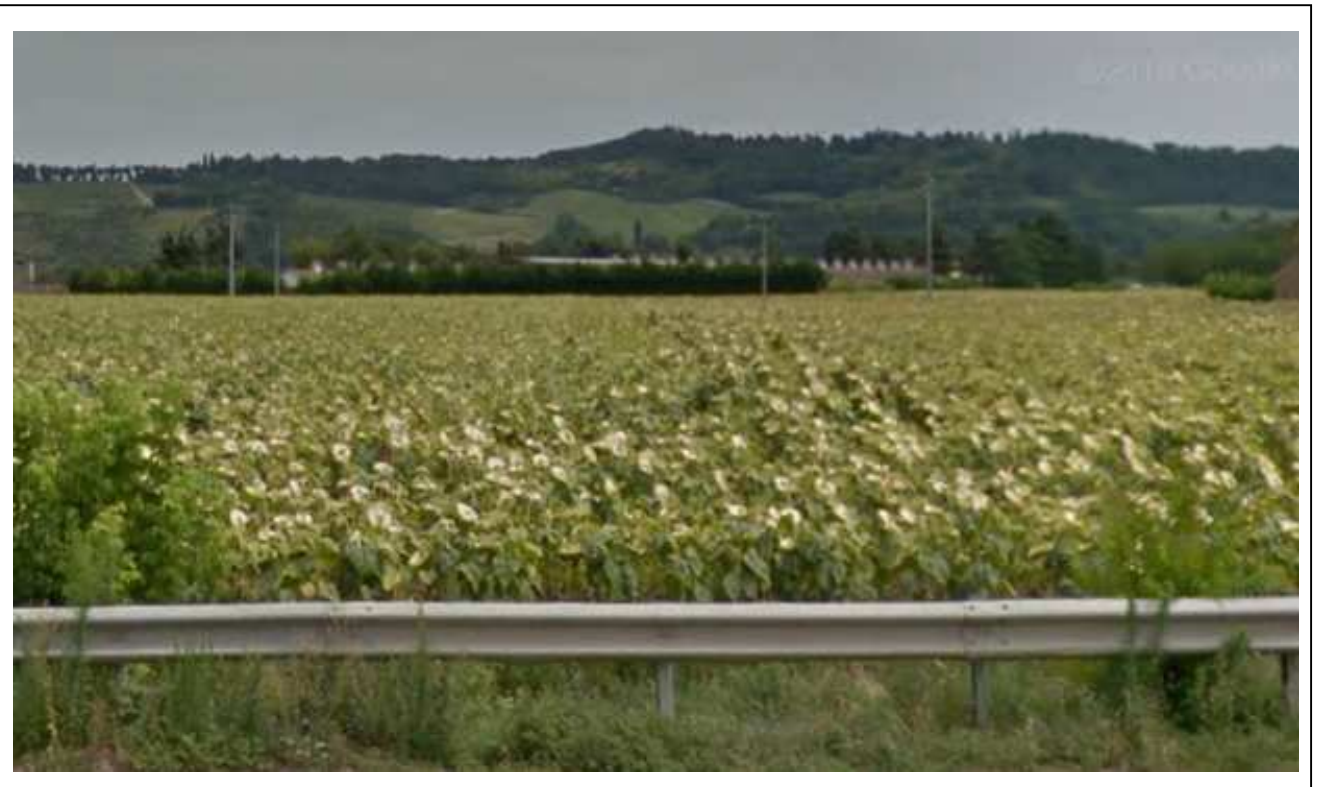
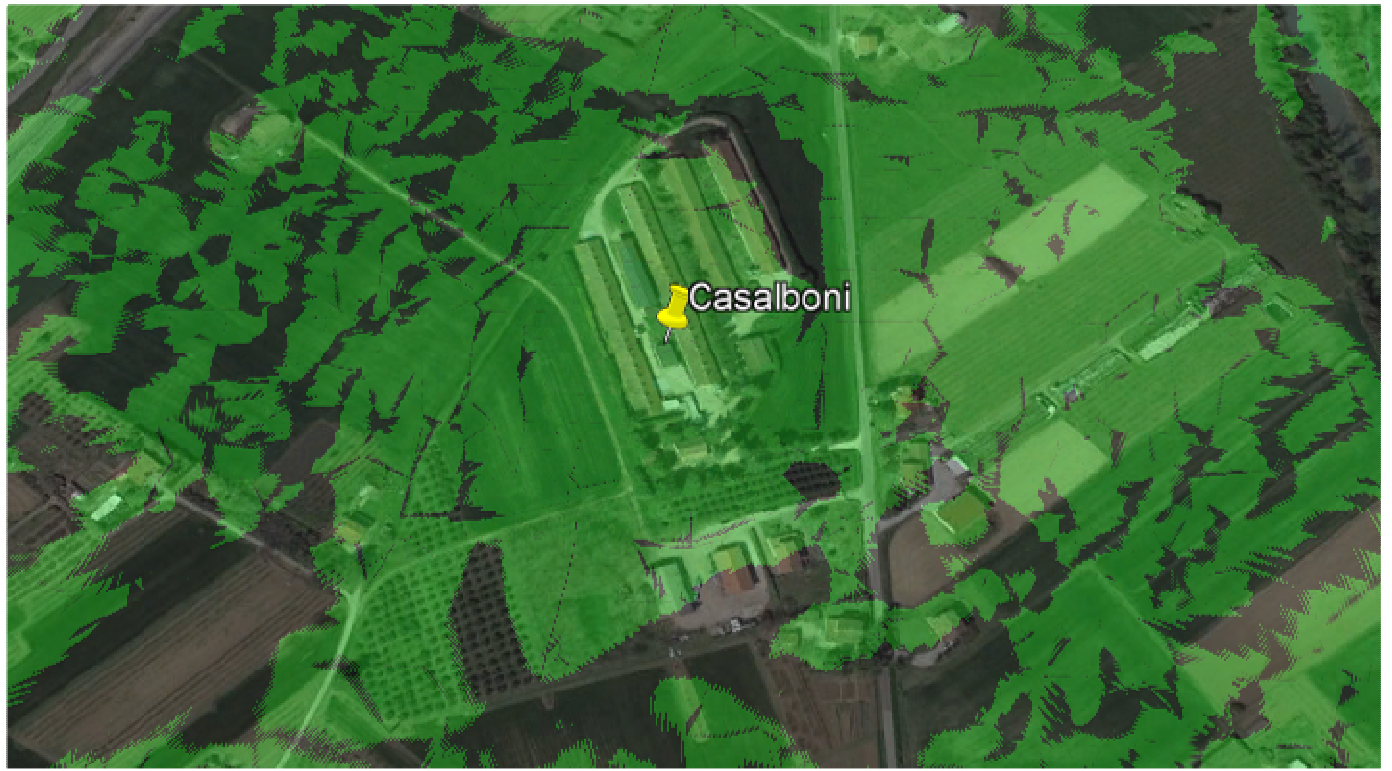
SCHEDA N° : 34

Uso: Allevamento di pollame

Numero piani / Altezza: Varie sui 5 m

Superficie coperta: circa 8.600 mq

Stato di conservazione: Buono

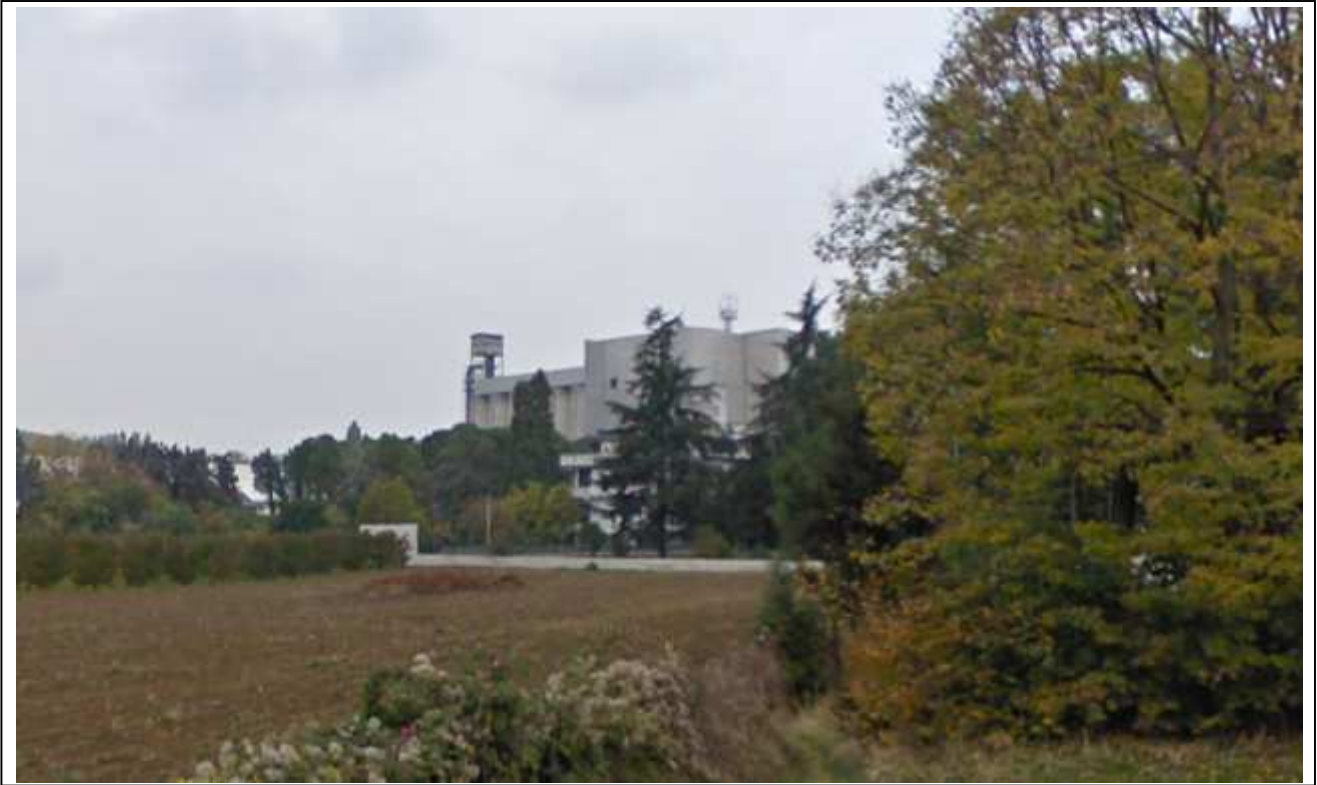
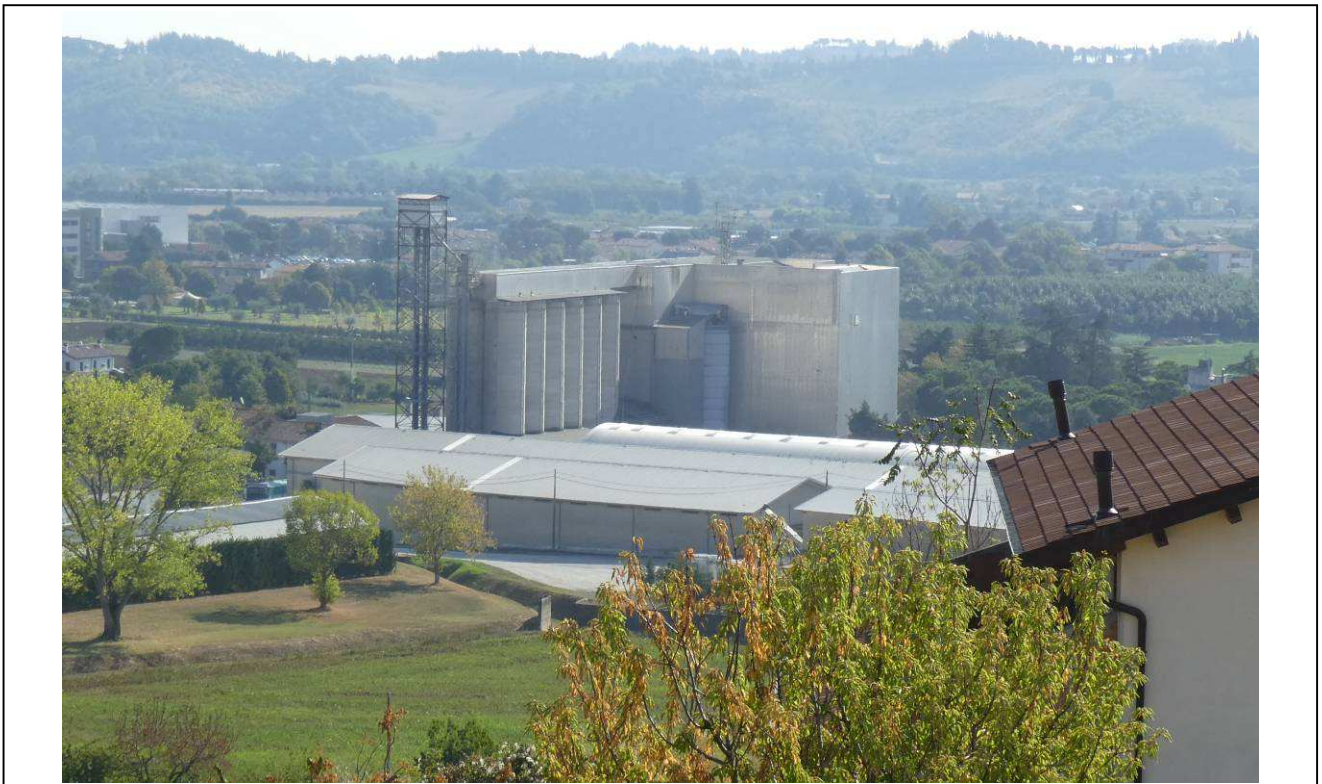
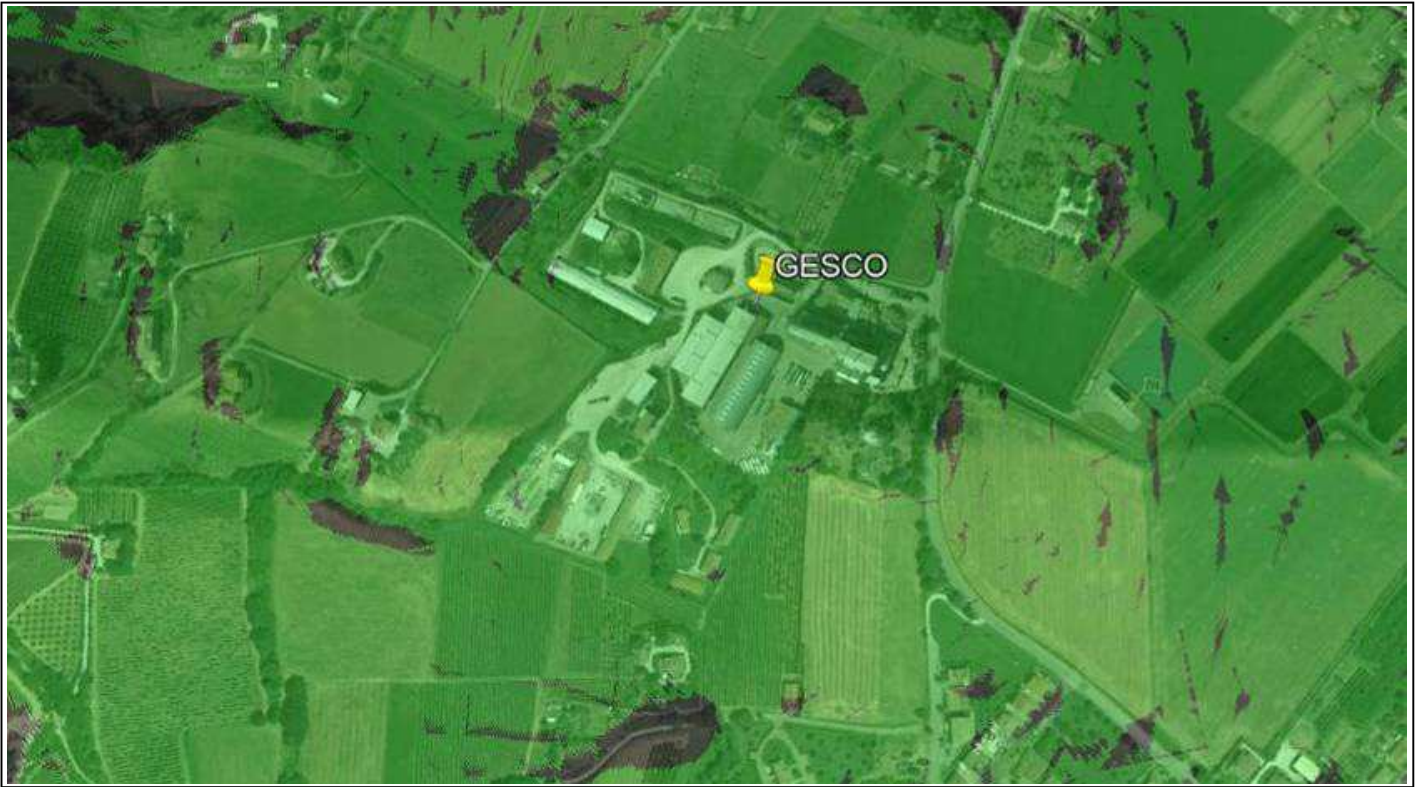
SCHEDA N° : 40

Uso: Mangimificio e allevamenti

Numero piani / Altezza: da 8 m a 20 m (mangimificio)

Superficie coperta: circa 18.500 mq

Stato di conservazione: Buono

- Colore: Prevalentemente grigio
- Posizione: Pedecollinare
- Mancanza di qualità nell'area di pertinenza: Parziale
- Totale assenza di cortine arboree: Parziale
- Tipi di materiali prevalentemente utilizzati: Vari
- Fuori scala rispetto al contesto: Si

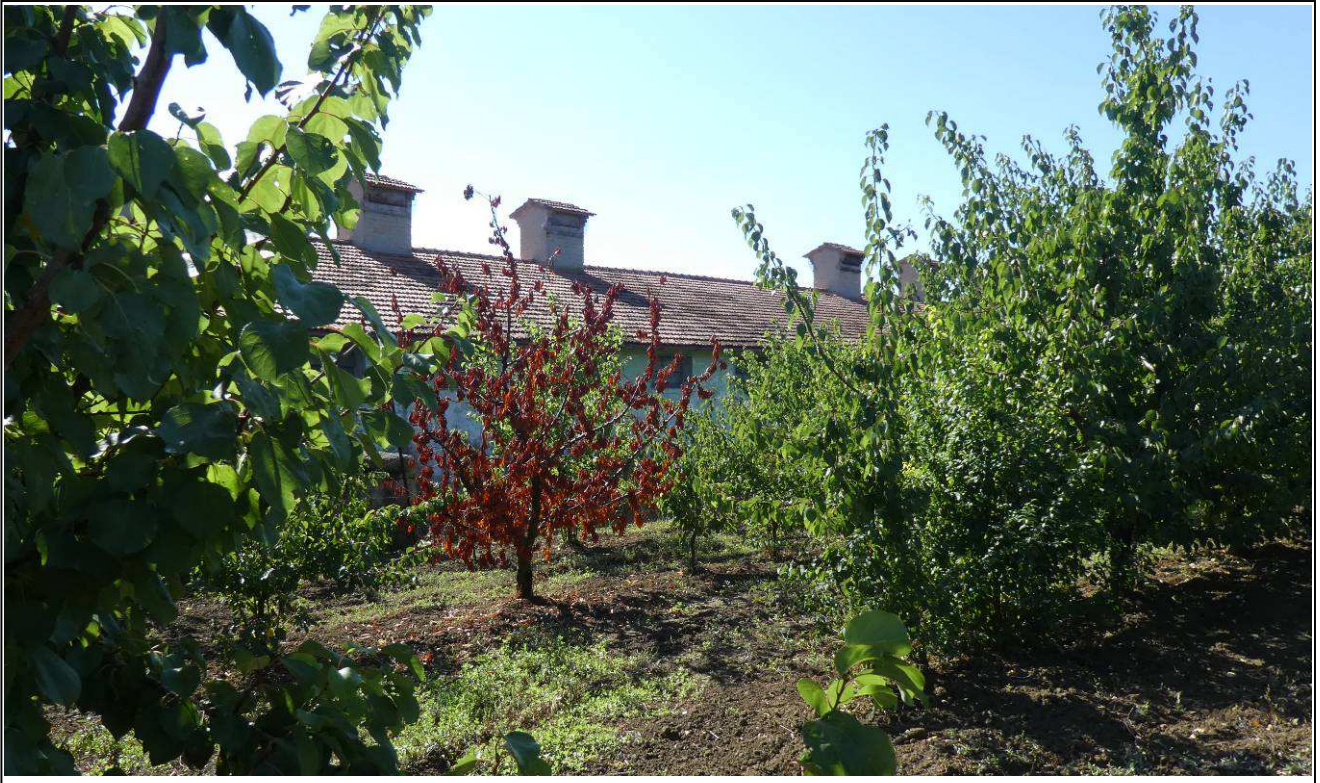
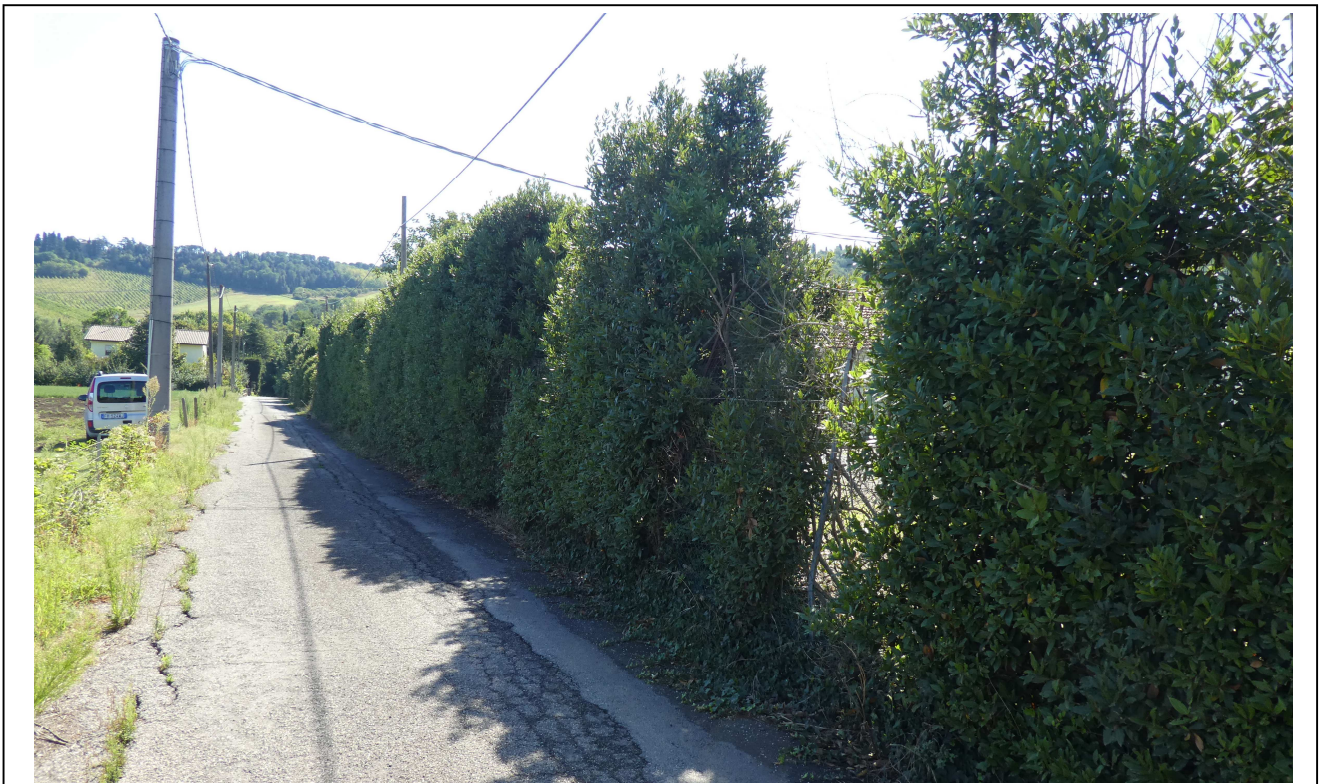
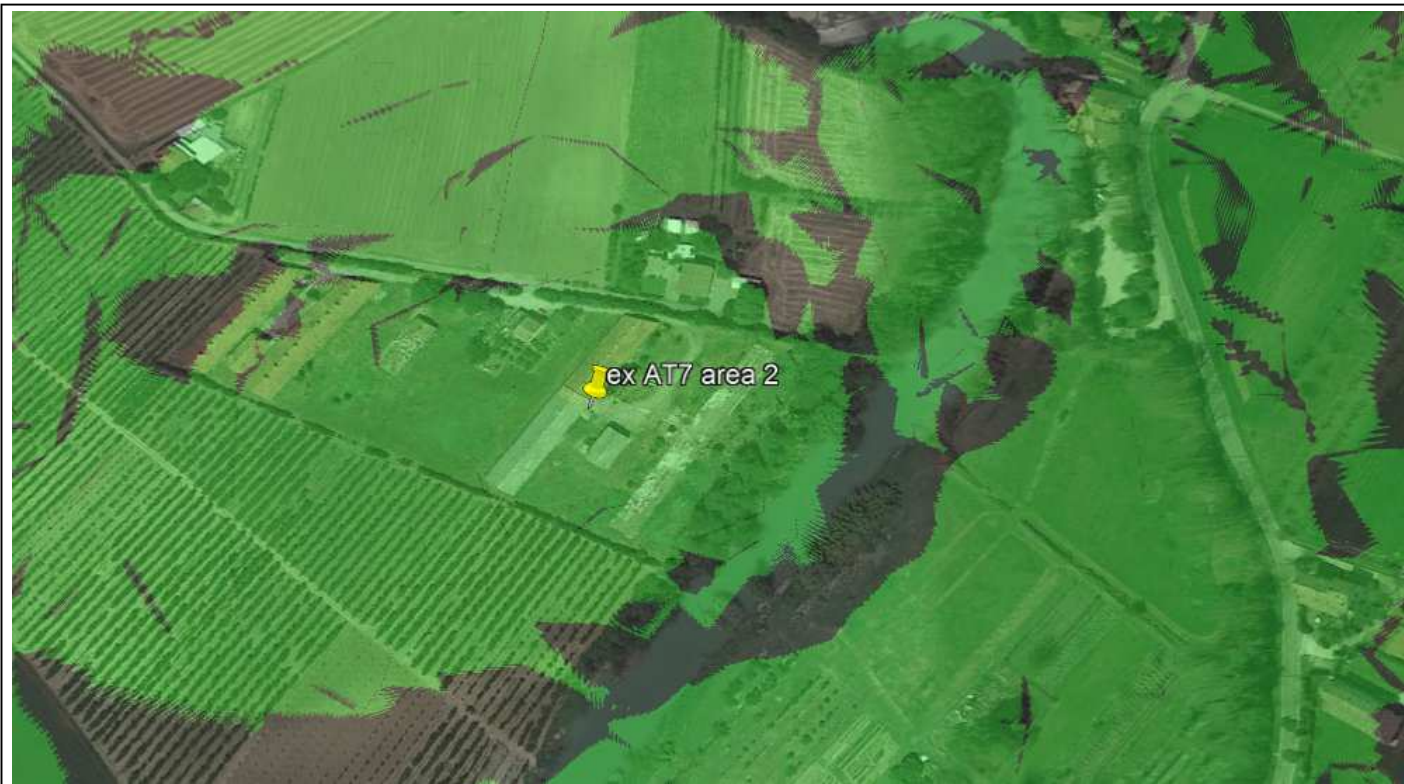
SCHEDA N° : 41

Uso: Ex Allevamento

Superficie coperta: circa 4.600 mq

Stato di conservazione: Critico

Vicinanza al fiume Savio ma schermato da siepe

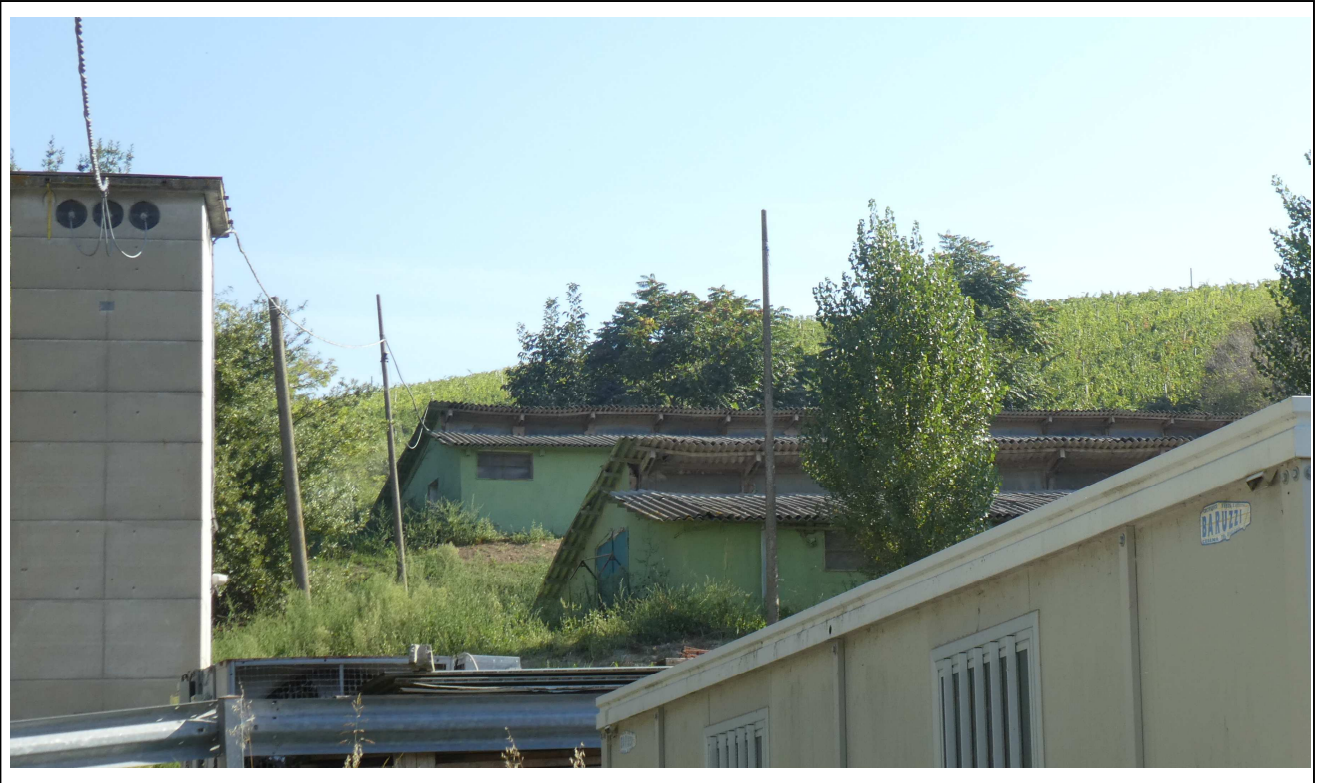
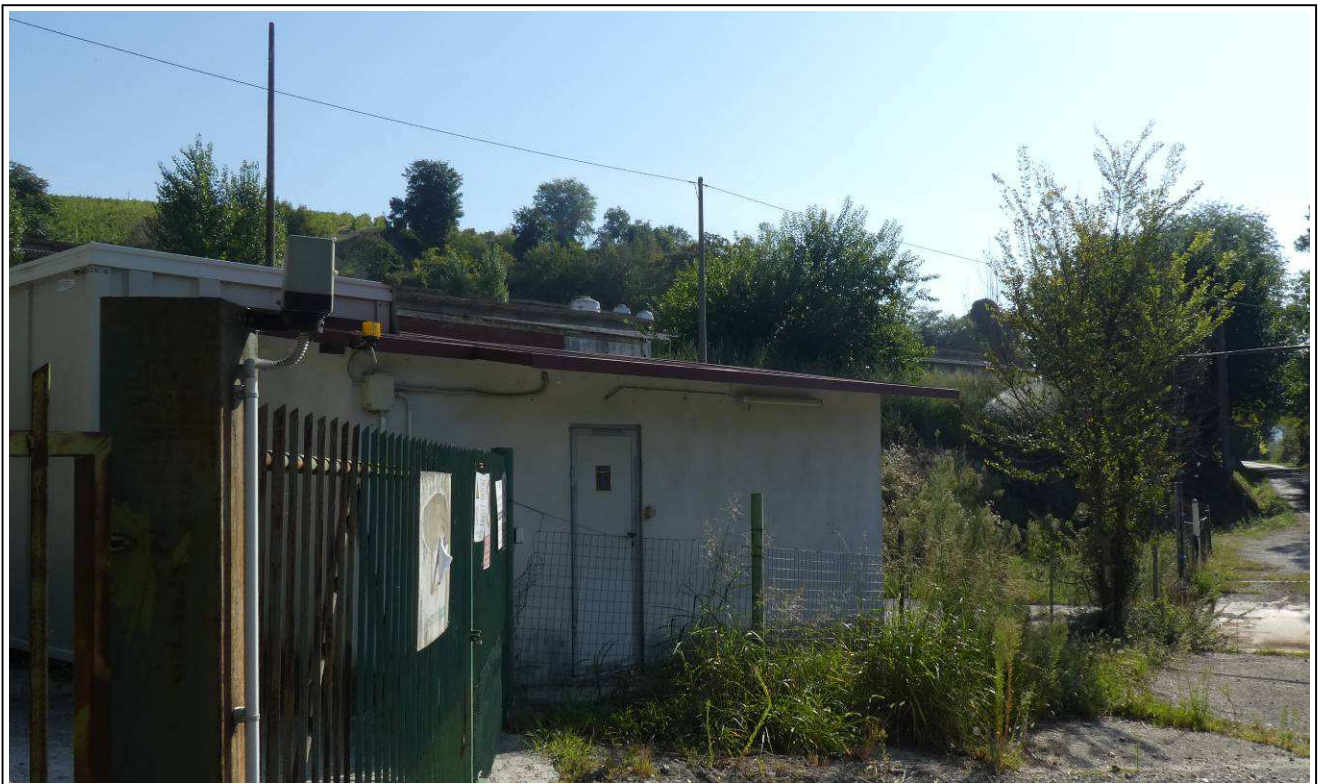
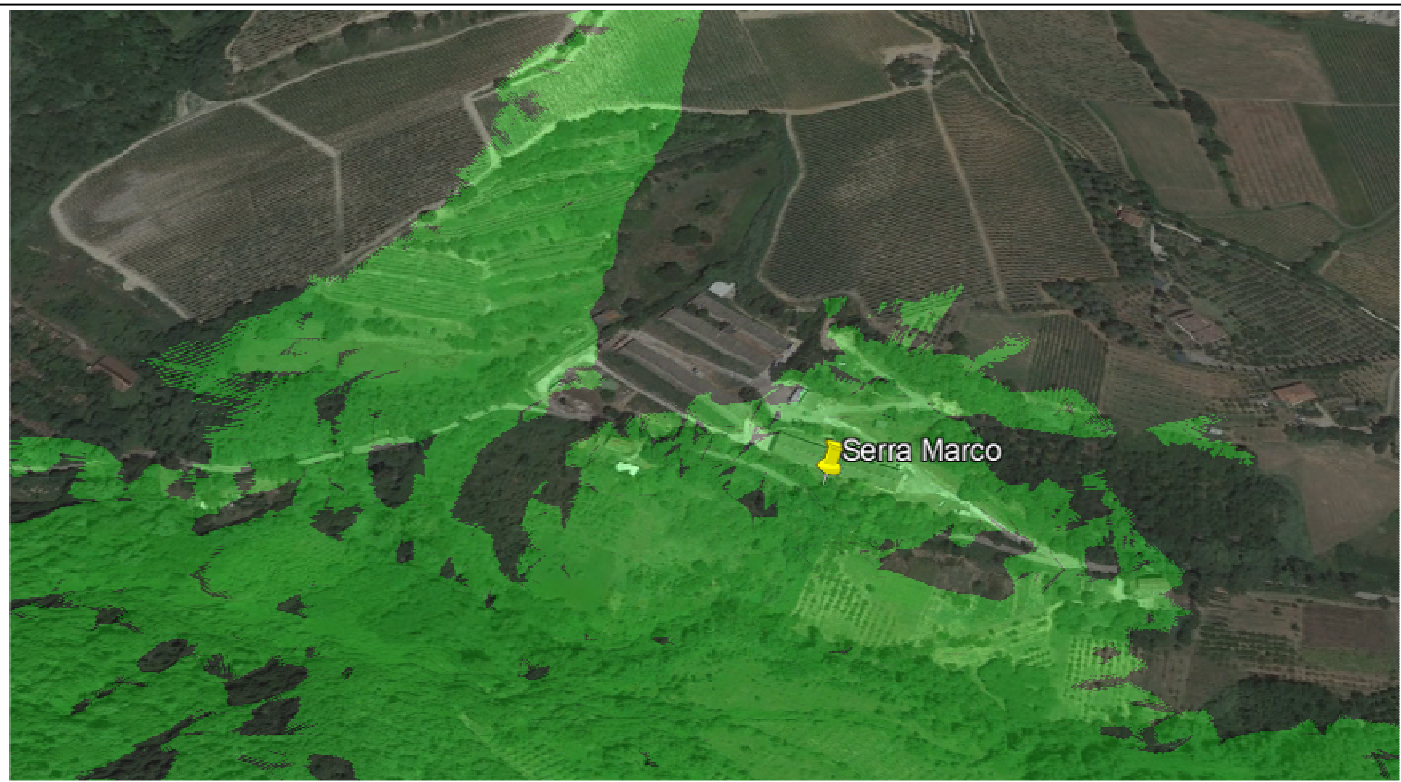
SCHEDA N° : 43

Uso: Allevamento di pollame

Superficie coperta: circa 5.100 mq

Stato di conservazione: Discreto

- Colore: Verde chiaro
- Posizione: Mezzacosta
- Mancanza di qualità nell'area di pertinenza: Parziale
- Totale assenza di cortine arboree: Parziale
- Tipi di materiali prevalentemente utilizzati: Laterocemento e eternit
- Fuori scala rispetto al contesto: No

Crinale

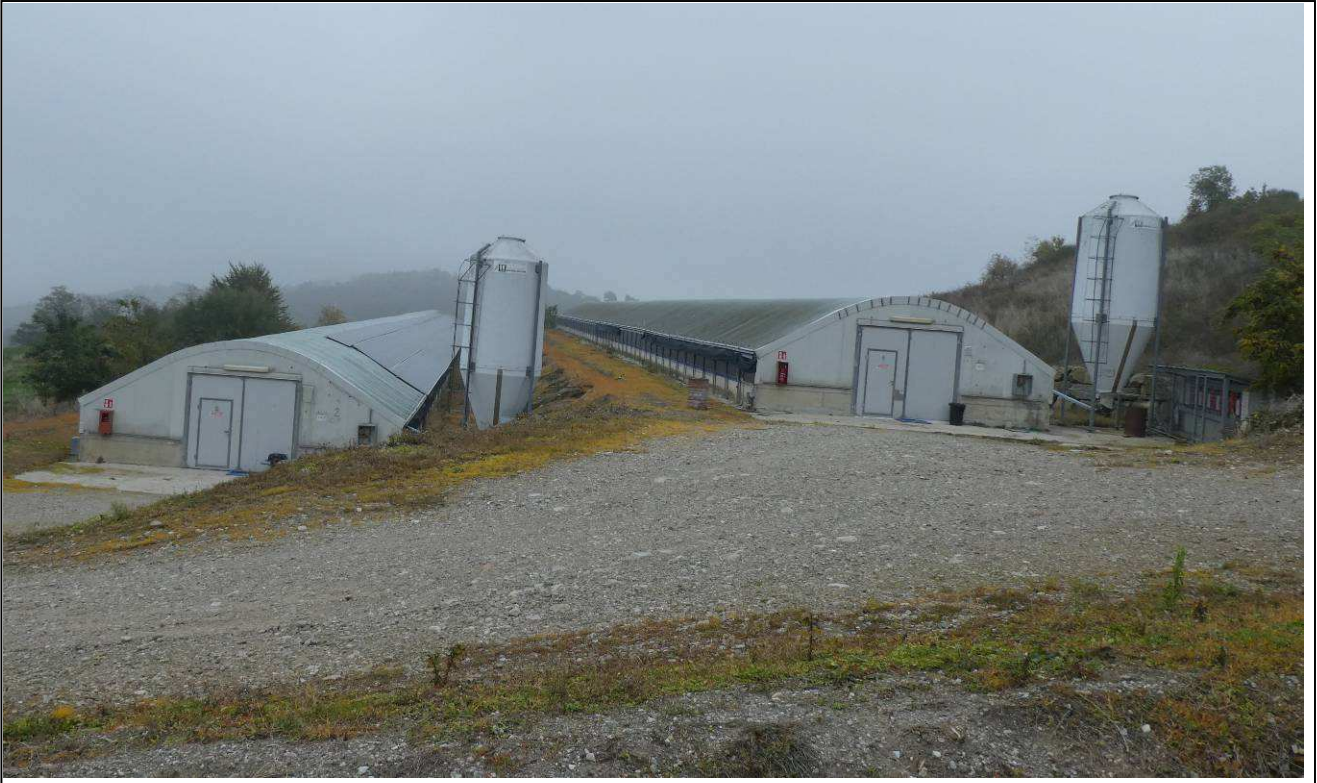
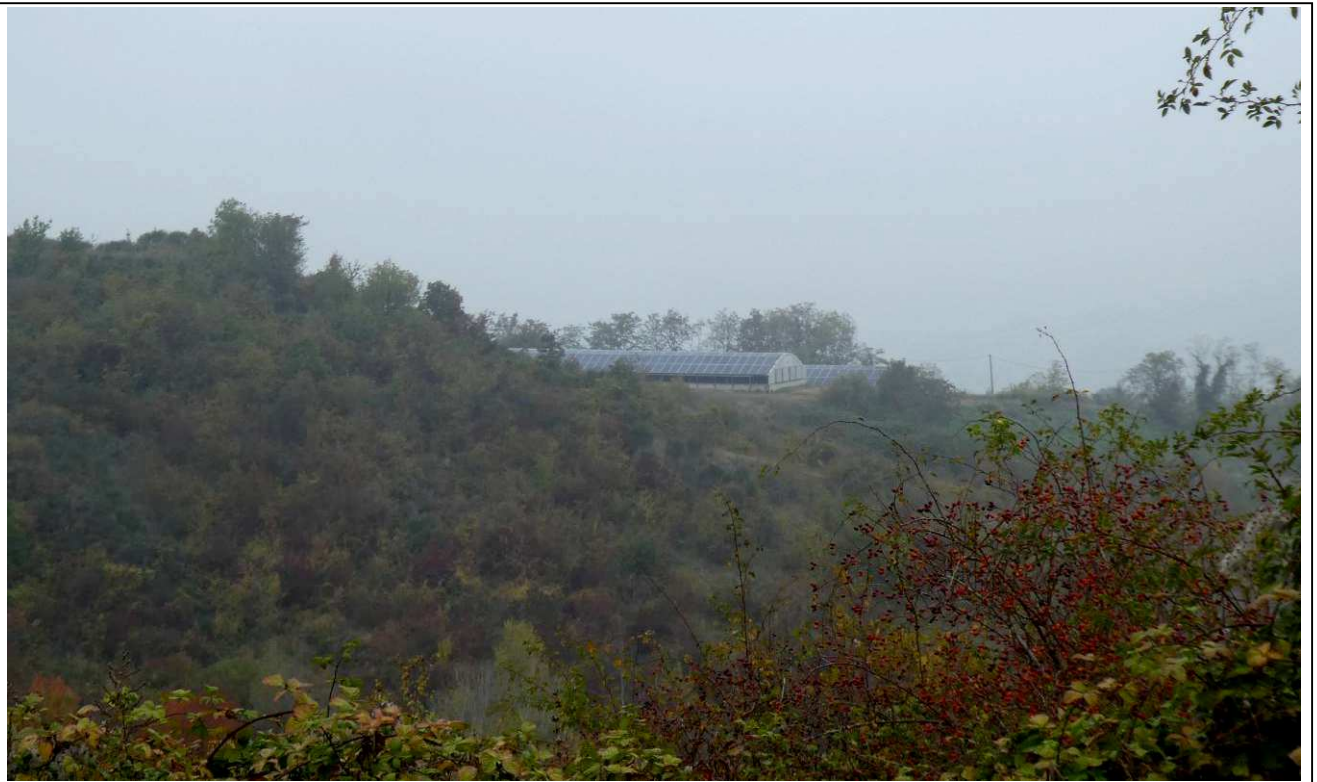
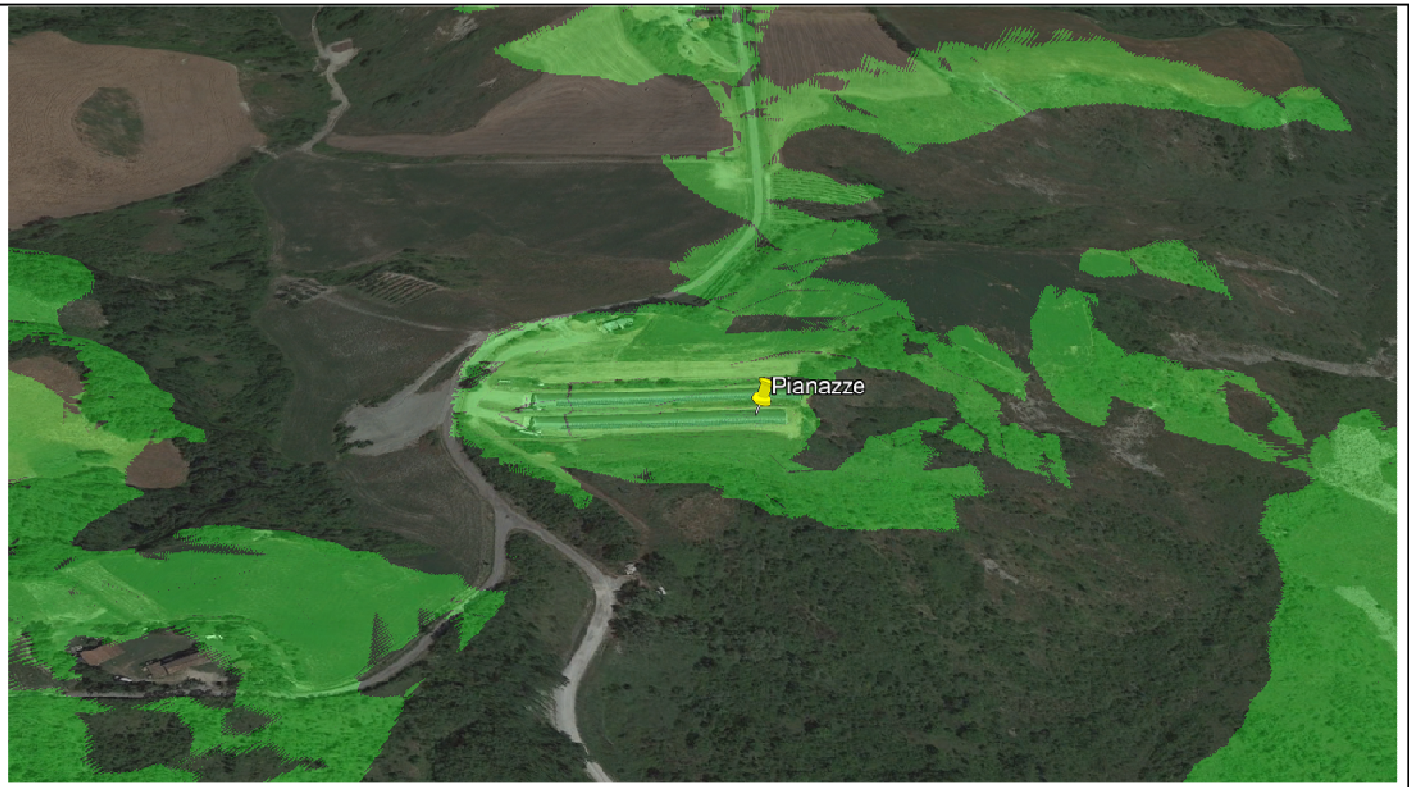
SCHEDA N° : 45

Uso: Allevamento di pollame

Numero piani / Altezza: circa 4 m

Superficie coperta: circa 2.600 mq

Stato di conservazione: Buono

Livello di impatto paesaggistico / ambientale: Alto

Collina e crinale
