Censimento degli edifici, opere ed elementi
incongrui e dissonanti
e allevamenti

PIANO INTERCOMUNALE CESENA-MONTIANO
QUADRO CONOSCITIVO CESENA

Schede delle opere ed elementi
incongrui e dissonanti

Censimento degli edifici, opere ed elementi incongrui e dissonanti

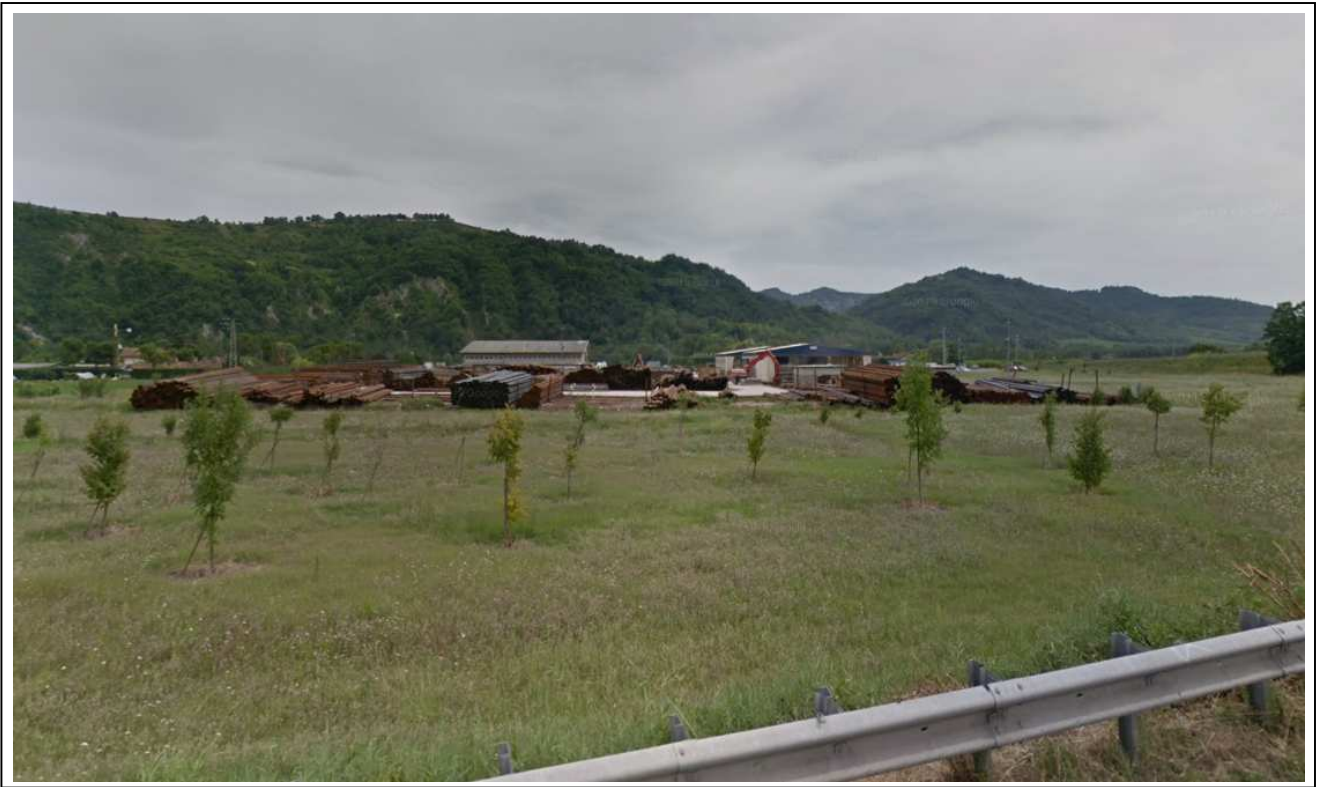
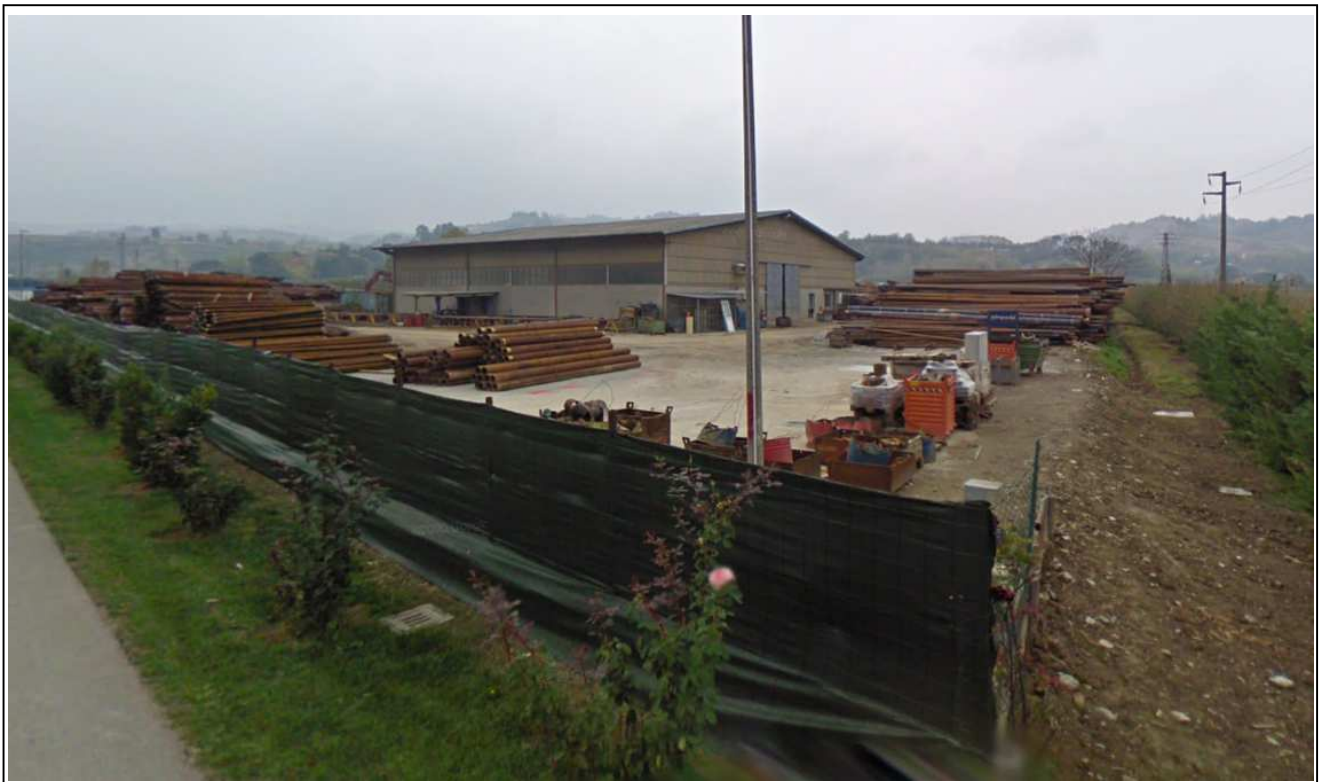
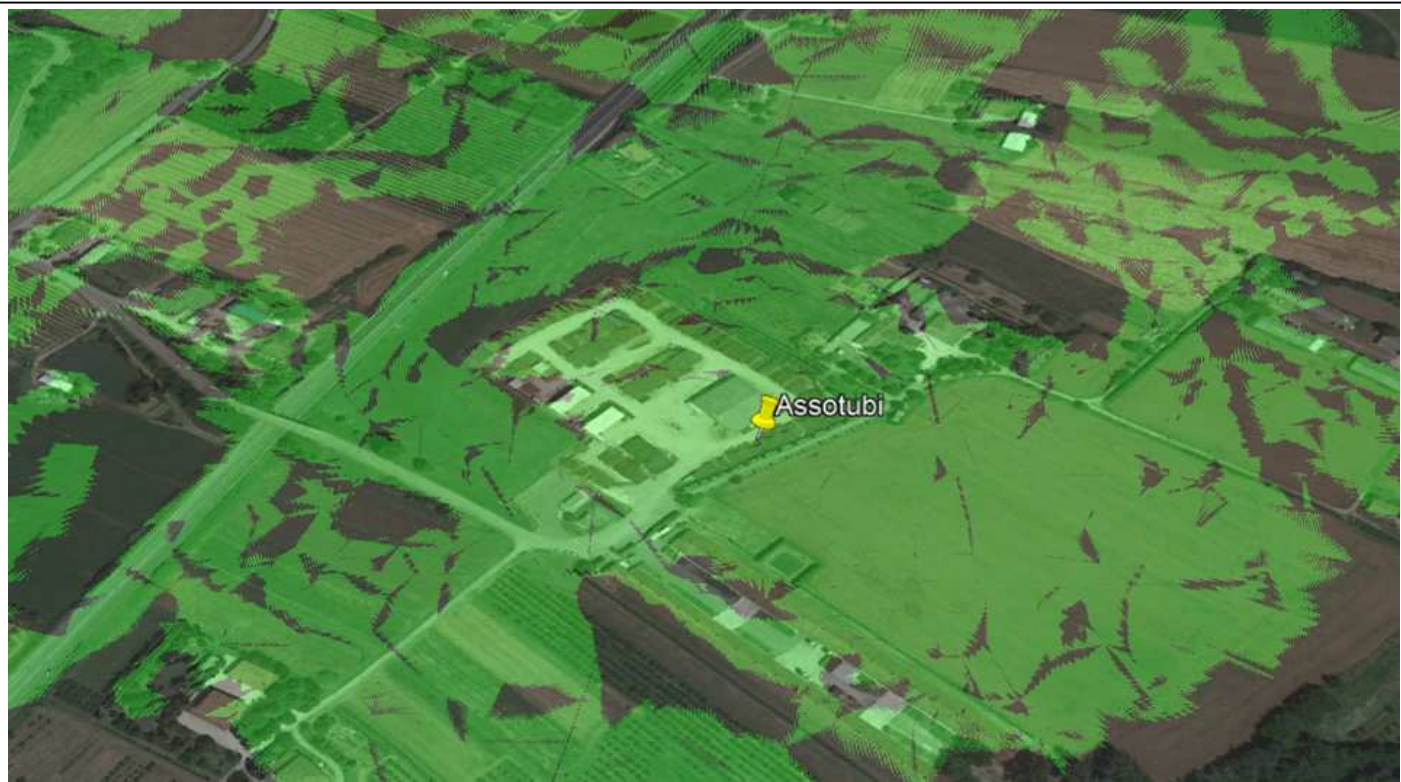
SCHEDA N° : 47

Uso: Lavorazioni metalliche (tubi per micropali)

Numero piani / Altezza: circa 7 m

Superficie coperta: 1.120 mq

Stato di conservazione: Buono

L'impatto "Alto" è dovuto al deposito di materiale metallico (tubi) non schermato da cortine arboree rispetto all'E 45. In ottemperanza alle disposizioni del vigente PRG 2000 sono state piantumate essenze arboree ma risultano ancora poco sviluppate.
