## CITTA' STORICA

# C3f

### Le frazioni

C.3.f e Schede di rilevamento del degrado

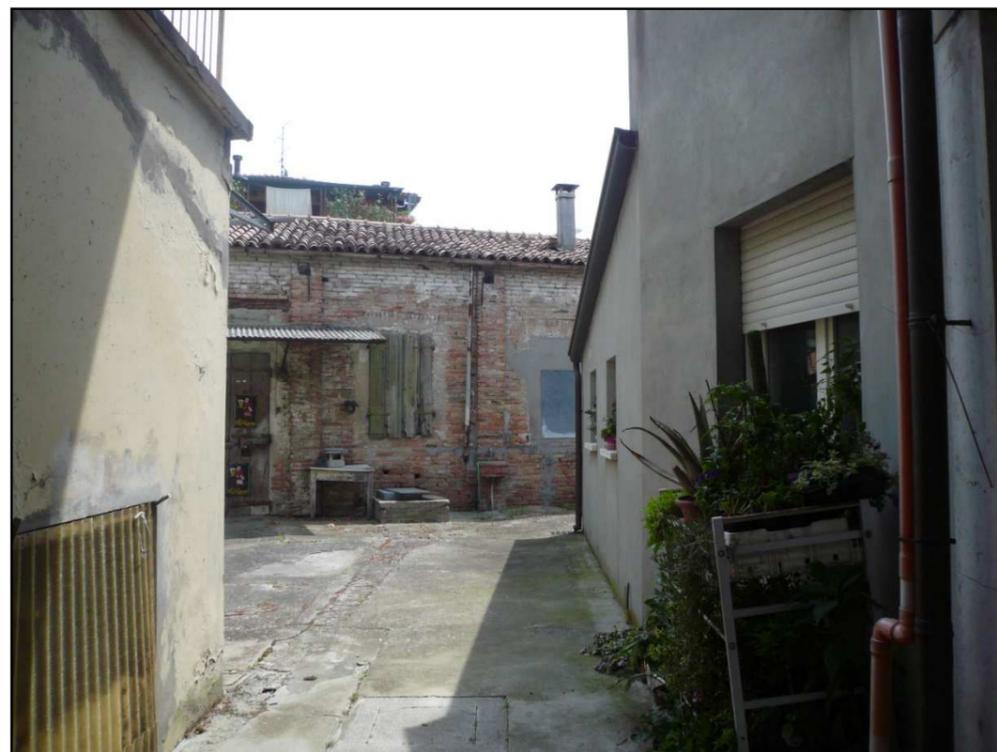
Scheda n. 1

Fotografia ripresa da Via S. Giorgio

<b>1</b>	<b>EDIFICIO DEGRADATO</b> se in presenza di almeno uno sei seguenti fattori:	
	Lesioni significative alla struttura	SI <input type="checkbox"/>
	Tetto fatiscente	<input type="checkbox"/>
	Umidità diffusa	<input type="checkbox"/>

punti degrado	SI
I	Intonaco completamente scrostato	5	<input checked="" type="checkbox"/>
	Intonaco parzialmente scrostato	4	<input type="checkbox"/>
U	Tracce di umidità/muffe	3	<input type="checkbox"/>
T	Tinteggiatura assente	3	<input type="checkbox"/>
	Tinteggiatura deteriorata	2	<input type="checkbox"/>
Inf	Infissi/inferriate assenti o ammalorati	5	<input type="checkbox"/>
	Infissi/inferriate deteriorati	3	<input checked="" type="checkbox"/>
G	Gronda/pluviali assenti o ammalorati	2	<input type="checkbox"/>
	Gronda/pluviali deteriorati	1	<input checked="" type="checkbox"/>
B	Banchine/cornici totalmente crollate	5	<input type="checkbox"/>
	Banchine/cornici parzialmente crollate	4	<input type="checkbox"/>
Altro			<input type="checkbox"/>
<b>Punteggio</b>		<b>9</b>

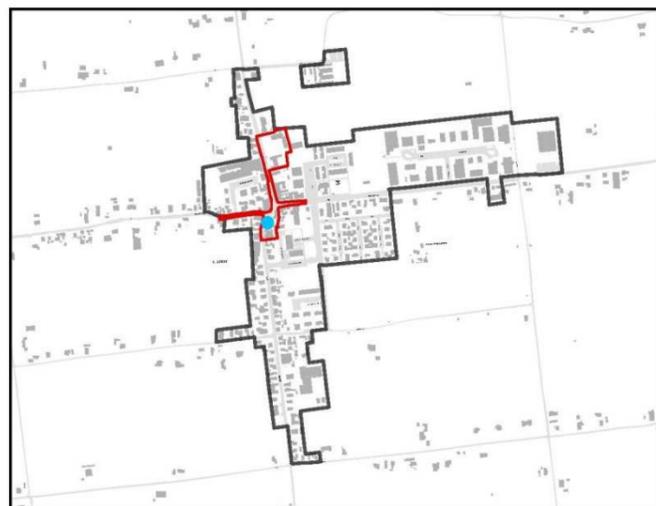
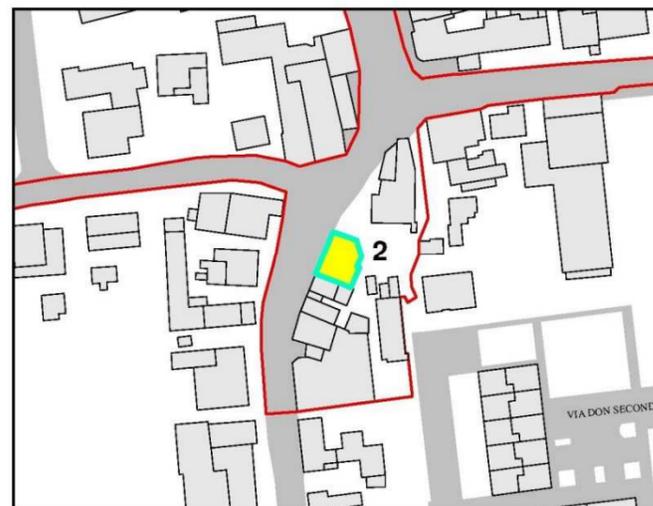
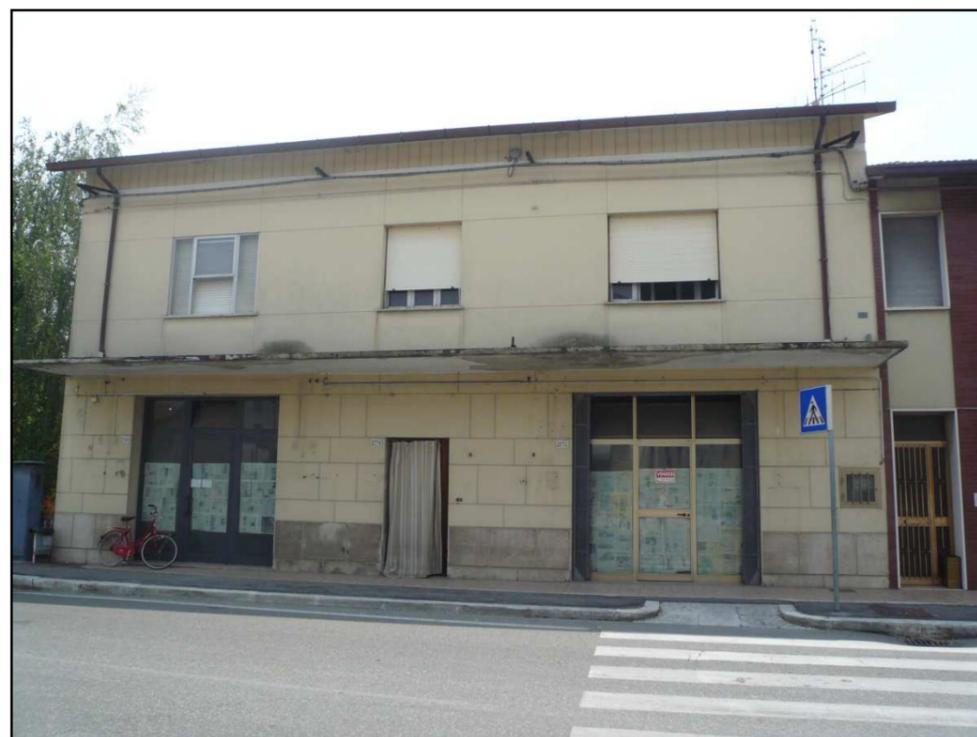
Scheda n. 2

Fotografia ripresa da Via S. Giorgio

<b>1</b>	<b>EDIFICIO DEGRADATO</b> se in presenza di almeno uno sei seguenti fattori:		SI
	Lesioni significative alla struttura	<input type="checkbox"/>	
	Tetto fatiscente	<input type="checkbox"/>	
	Umidità diffusa	<input type="checkbox"/>

punti degrado	SI
I	Intonaco completamente scrostato	5	
	Intonaco parzialmente scrostato	4	X
U	Tracce di umidità/muffe	3	X
T	Tinteggiatura assente	3	
	Tinteggiatura deteriorata	2	
Inf	Infissi/inferriate assenti o ammalorati	5	
	Infissi/inferriate deteriorati	3	
G	Gronda/pluviali assenti o ammalorati	2	
	Gronda/pluviali deteriorati	1	
B	Banchine/cornici totalmente crollate	5	
	Banchine/cornici parzialmente crollate	4	
Altro			
<b>Punteggio</b>		<b>7</b>

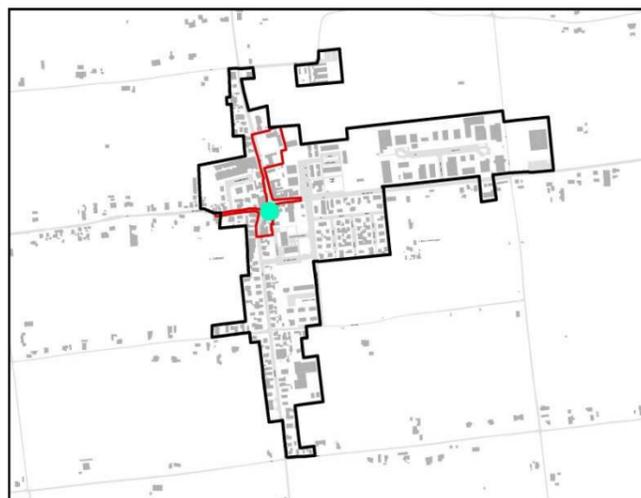
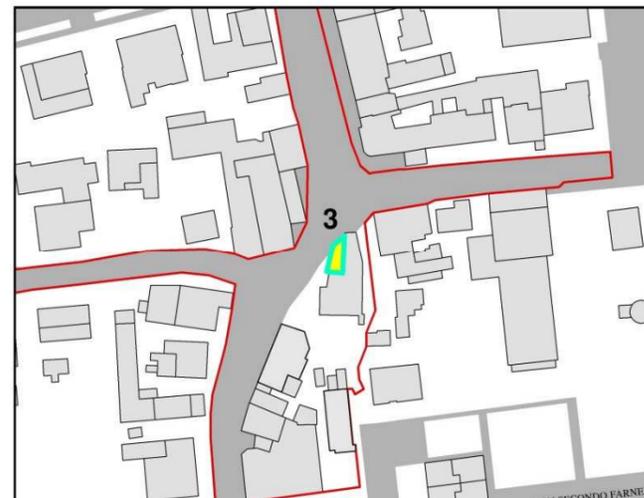
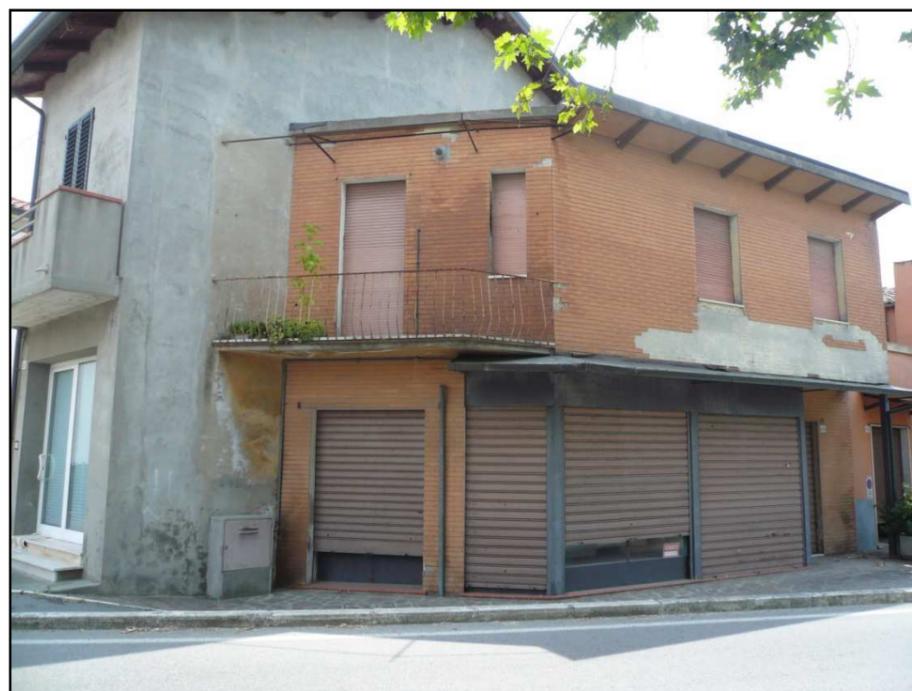
Scheda n. 3

Fotografia ripresa da Via S. Giorgio

<b>1</b>	<b>EDIFICIO DEGRADATO</b> se in presenza di almeno uno sei seguenti fattori:		SI
	Lesioni significative alla struttura		<input type="checkbox"/>
	Tetto fatiscente		<input type="checkbox"/>
	Umidità diffusa		<input type="checkbox"/>

punti degrado	SI
I	Intonaco completamente scrostato	5	
	Intonaco parzialmente scrostato	4	<input checked="" type="checkbox"/>
U	Tracce di umidità/muffe	3	<input checked="" type="checkbox"/>
T	Tinteggiatura assente	3	
	Tinteggiatura deteriorata	2	
Inf	Infissi/inferriate assenti o ammalorati	5	
	Infissi/inferriate deteriorati	3	
G	Gronda/pluviali assenti o ammalorati	2	
	Gronda/pluviali deteriorati	1	
B	Banchine/cornici totalmente crollate	5	
	Banchine/cornici parzialmente crollate	4	
Altro			
<b>Punteggio</b>		<b>7</b>

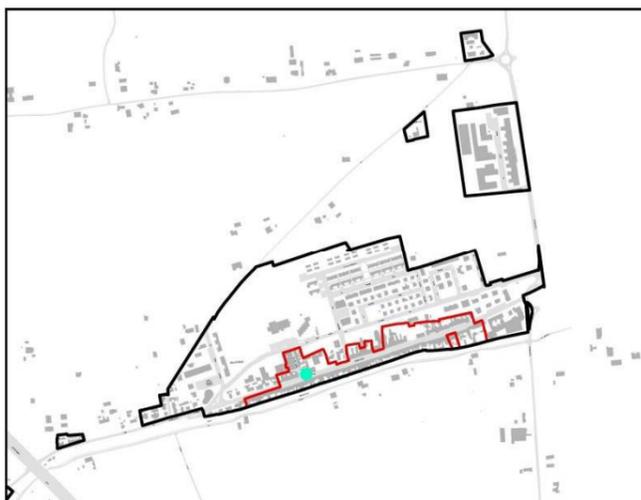
Scheda n. 4

Fotografia ripresa da Via Cesenatico

<b>1</b>	<b>EDIFICIO DEGRADATO</b> se in presenza di almeno uno dei seguenti fattori:		SI
	Lesioni significative alla struttura	<input type="checkbox"/>	
	Tetto fatiscente	<input type="checkbox"/>	
	Umidità diffusa	<input type="checkbox"/>

punti degrado	SI
I	Intonaco completamente scrostato	5	
	Intonaco parzialmente scrostato	4	
U	Tracce di umidità/muffe	3	
T	Tinteggiatura assente	3	
	Tinteggiatura deteriorata	2	X
Inf	Infissi/inferriate assenti o ammalorati	5	
	Infissi/inferriate deteriorati	3	X
G	Gronda/pluviali assenti o ammalorati	2	
	Gronda/pluviali deteriorati	1	
B	Banchine/cornici totalmente crollate	5	
	Banchine/cornici parzialmente crollate	4	
Altro	Architrave puntellato	3	X
<b>Punteggio</b>		<b>8</b>

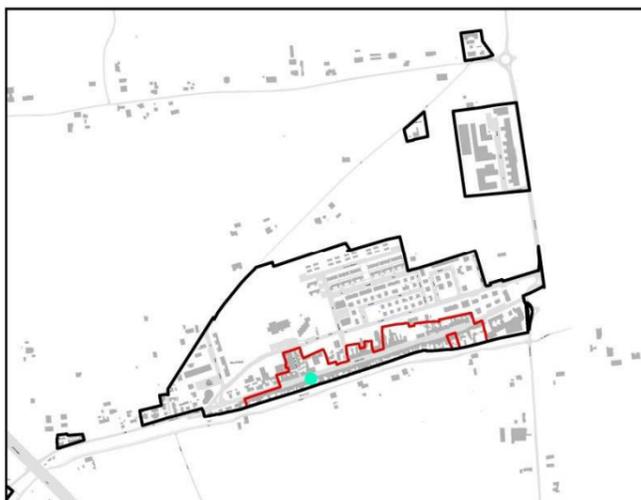
Scheda n. 5

Fotografia ripresa da Via Cesenatico

<b>1</b>	<b>EDIFICIO DEGRADATO</b> se in presenza di almeno uno sei seguenti fattori:		SI
	Lesioni significative alla struttura	<input type="checkbox"/>	
	Tetto fatiscente	<input type="checkbox"/>	
	Umidità diffusa	<input type="checkbox"/>

punti degrado	SI
I	Intonaco completamente scrostato	5	
	Intonaco parzialmente scrostato	4	X
U	Tracce di umidità/muffe	3	
T	Tinteggiatura assente	3	X
	Tinteggiatura deteriorata	2	
Inf	Infissi/inferriate assenti o ammalorati	5	
	Infissi/inferriate deteriorati	3	
G	Gronda/pluviali assenti o ammalorati	2	
	Gronda/pluviali deteriorati	1	
B	Banchine/cornici totalmente crollate	5	
	Banchine/cornici parzialmente crollate	4	
Altro			
<b>Punteggio</b>		<b>7</b>

<b>ALTRE INFORMAZIONI:</b>		SI
Edificio completamente non utilizzato	<input checked="" type="checkbox"/>	X
Edificio parzialmente non utilizzato	<input type="checkbox"/>	
Presenza di elementi incongrui	<input type="checkbox"/>	
Infissi diversificati e in parte deteriorati	<input checked="" type="checkbox"/>	X

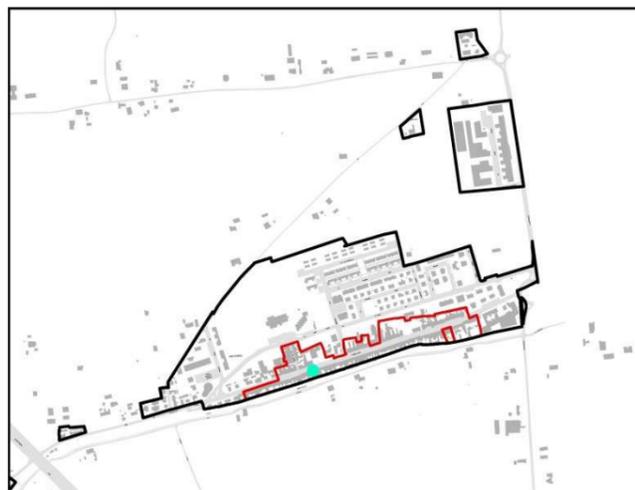
Scheda n. 6

Fotografia ripresa da Via Cesenatico

<b>1</b>	<b>EDIFICIO DEGRADATO</b> se in presenza di almeno uno sei seguenti fattori:		SI
	Lesioni significative alla struttura	<input type="checkbox"/>	
	Tetto fatiscente	<input type="checkbox"/>	
	Umidità diffusa	<input type="checkbox"/>

punti degrado	SI
I	Intonaco completamente scrostato	5	
	Intonaco parzialmente scrostato	4	
U	Tracce di umidità/muffe	3	
T	Tinteggiatura assente	3	X
	Tinteggiatura deteriorata	2	
Inf	Infissi/inferriate assenti o ammalorati	5	
	Infissi/inferriate deteriorati	3	X
G	Gronda/pluviali assenti o ammalorati	2	
	Gronda/pluviali deteriorati	1	X
B	Banchine/cornici totalmente crollate	5	
	Banchine/cornici parzialmente crollate	4	
Altro			
<b>Punteggio</b>		<b>7</b>

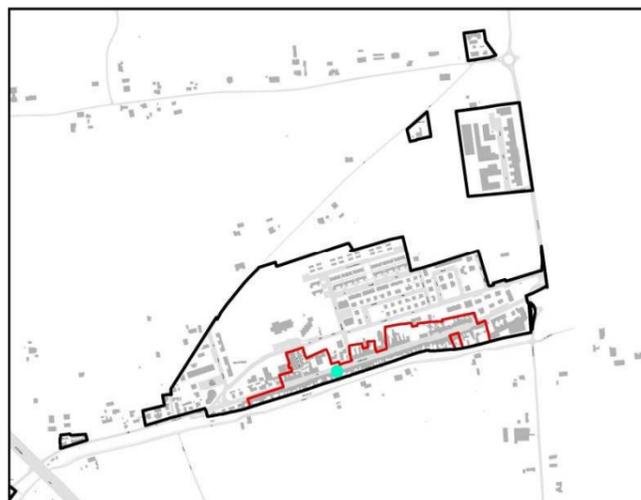
Scheda n. 7

Fotografia ripresa da Via Cesenatico

<b>1</b>	<b>EDIFICIO DEGRADATO</b> se in presenza di almeno uno sei seguenti fattori:		SI
	Lesioni significative alla struttura	<input type="checkbox"/>	
	Tetto fatiscente	<input type="checkbox"/>	
	Umidità diffusa	<input type="checkbox"/>

punti degrado	SI
I	Intonaco completamente scrostato	5	
	Intonaco parzialmente scrostato	4	
U	Tracce di umidità/muffe	3	X
T	Tinteggiatura assente	3	X
	Tinteggiatura deteriorata	2	
Inf	Infissi/inferriate assenti o ammalorati	5	
	Infissi/inferriate deteriorati	3	
G	Gronda/pluviali assenti o ammalorati	2	
	Gronda/pluviali deteriorati	1	
B	Banchine/cornici totalmente crollate	5	
	Banchine/cornici parzialmente crollate	4	
Altro			
<b>Punteggio</b>		<b>6</b>

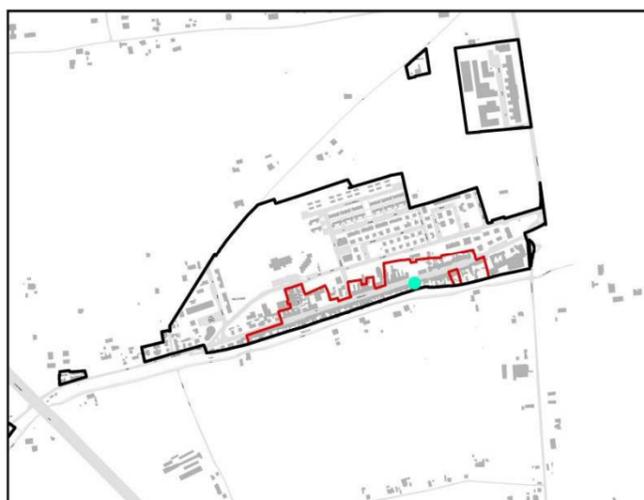
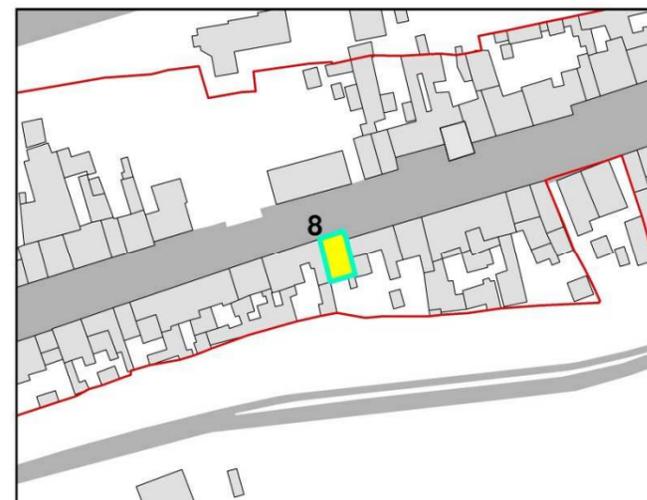
Scheda n. 8

Fotografie riprese da Via Cesenatico

<b>1</b>	<b>EDIFICIO DEGRADATO</b> se in presenza di almeno uno dei seguenti fattori:		SI
	Lesioni significative alla struttura	<input type="checkbox"/>	
	Tetto fatiscente	<input type="checkbox"/>	
	Umidità diffusa	<input type="checkbox"/>

punti degrado	SI
I	Intonaco completamente scrostato	5	
	Intonaco parzialmente scrostato	4	
U	Tracce di umidità/muffe	3	X
T	Tinteggiatura assente	3	
	Tinteggiatura deteriorata	2	X
Inf	Infissi/inferriate assenti o ammalorati	5	
	Infissi/inferriate deteriorati	3	X
G	Gronda/pluviali assenti o ammalorati	2	
	Gronda/pluviali deteriorati	1	
B	Banchine/cornici totalmente crollate	5	
	Banchine/cornici parzialmente crollate	4	
Altro			
<b>Punteggio</b>		<b>8</b>

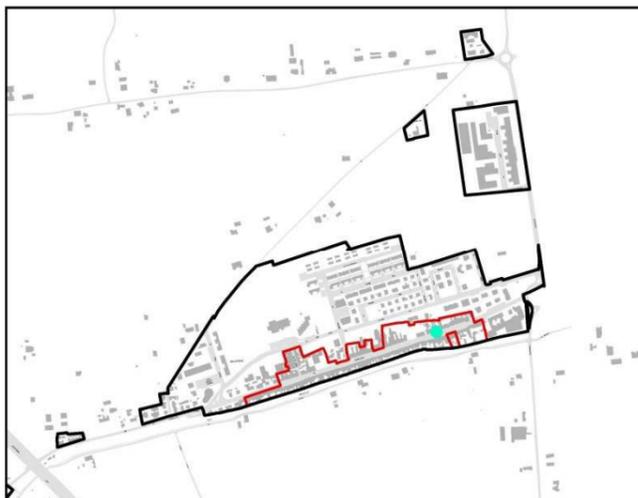
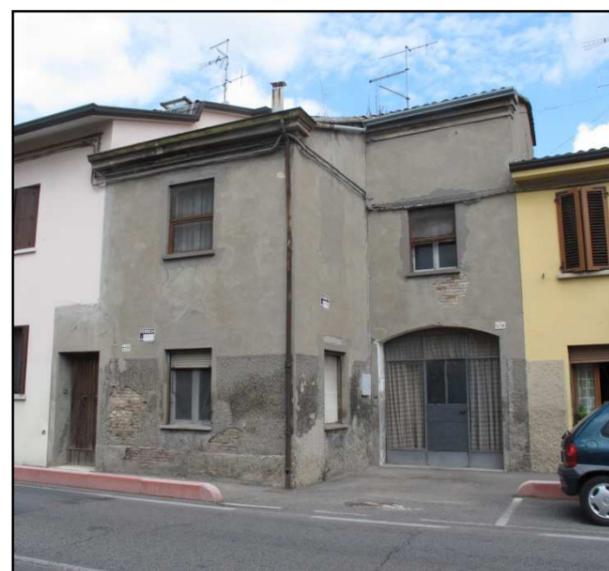
Scheda n. 9

Fotografie riprese da Via Cesenatico

<b>1</b>	<b>EDIFICIO DEGRADATO</b> se in presenza di almeno uno sei seguenti fattori:		SI
	Lesioni significative alla struttura	<input type="checkbox"/>	
	Tetto fatiscente	<input type="checkbox"/>	
	Umidità diffusa	<input type="checkbox"/>

punti degrado	SI
I	Intonaco completamente scrostato	5	
	Intonaco parzialmente scrostato	4	X
U	Tracce di umidità/muffe	3	
T	Tinteggiatura assente	3	
	Tinteggiatura deteriorata	2	
Inf	Infissi/inferriate assenti o ammalorati	5	
	Infissi/inferriate deteriorati	3	X
G	Gronda/pluviali assenti o ammalorati	2	
	Gronda/pluviali deteriorati	1	
B	Banchine/cornici totalmente crollate	5	
	Banchine/cornici parzialmente crollate	4	
Altro			
<b>Punteggio</b>		<b>7</b>

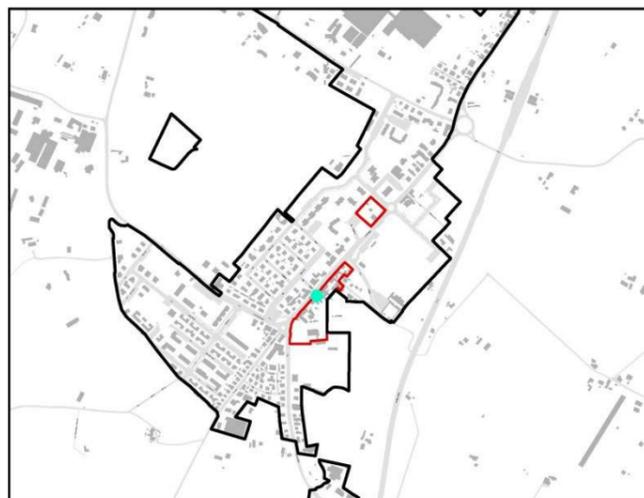
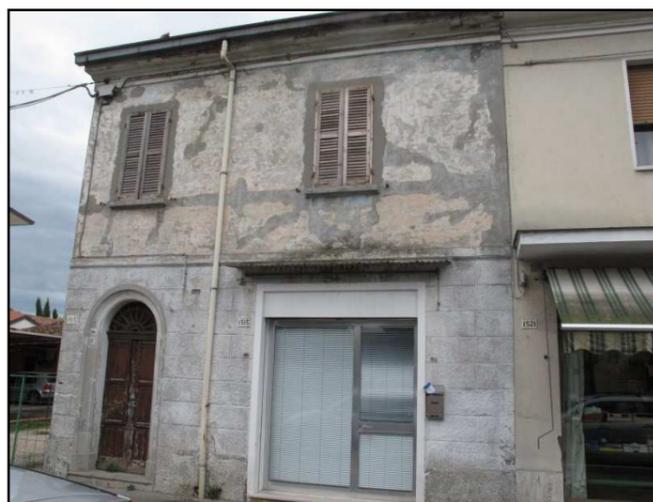
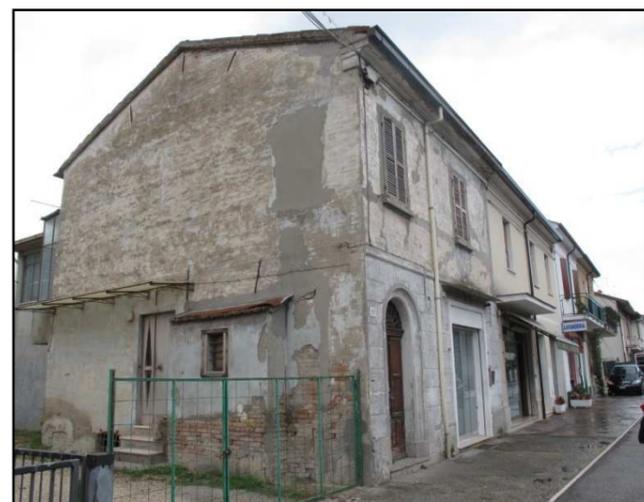
Scheda n.10

Fotografia ripresa da Via S. Vittore

<b>1</b>	<b>EDIFICIO DEGRADATO</b> se in presenza di almeno uno sei seguenti fattori:		
	Lesioni significative alla struttura	<input type="checkbox"/>	SI
	Tetto fatiscente	<input type="checkbox"/>	
	Umidità diffusa	<input type="checkbox"/>

punti degrado	SI
I	Intonaco completamente scrostato	5	
	Intonaco parzialmente scrostato	4	X
U	Tracce di umidità/muffe	3	
T	Tinteggiatura assente	3	
	Tinteggiatura deteriorata	2	X
Inf	Infissi/inferriate assenti o ammalorati	5	
	Infissi/inferriate deteriorati	3	
G	Gronda/pluviali assenti o ammalorati	2	
	Gronda/pluviali deteriorati	1	X
B	Banchine/cornici totalmente crollate	5	
	Banchine/cornici parzialmente crollate	4	
Altro			
<b>Punteggio</b>		<b>7</b>

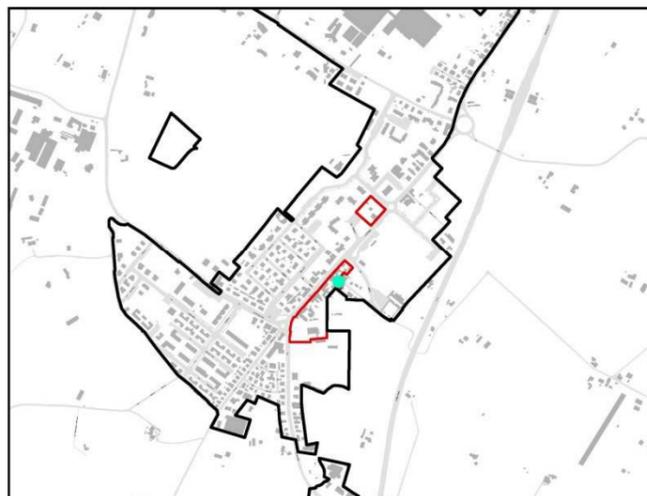
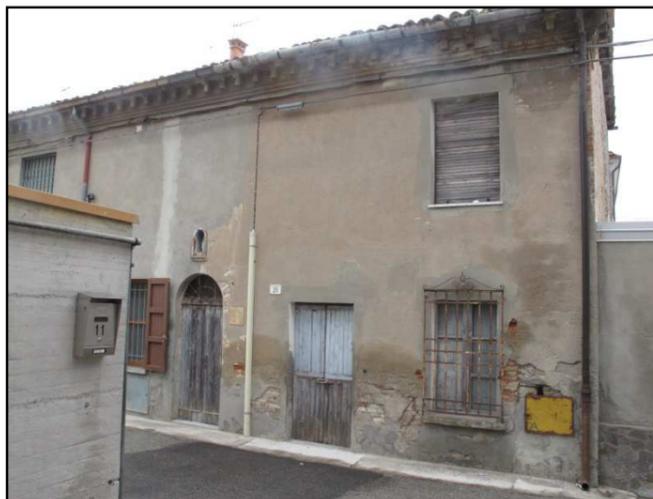
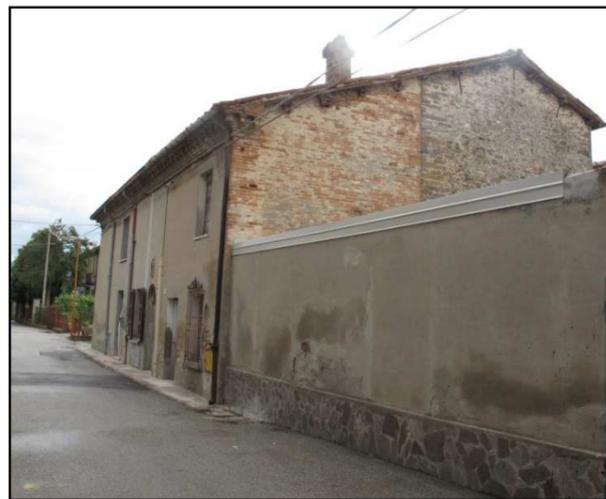
Scheda n.11

Fotografia ripresa da Via Vicinale Fabrese

<b>1</b>	<b>EDIFICIO DEGRADATO</b> se in presenza di almeno uno sei seguenti fattori:		SI
	Lesioni significative alla struttura	<input type="checkbox"/>	
	Tetto fatiscente	<input type="checkbox"/>	
	Umidità diffusa	<input type="checkbox"/>

punti degrado	SI
I	Intonaco completamente scrostato	5	
	Intonaco parzialmente scrostato	4	X
U	Tracce di umidità/muffe	3	
T	Tinteggiatura assente	3	X
	Tinteggiatura deteriorata	2	
Inf	Infissi/inferriate assenti o ammalorati	5	
	Infissi/inferriate deteriorati	3	
G	Gronda/pluviali assenti o ammalorati	2	
	Gronda/pluviali deteriorati	1	
B	Banchine/cornici totalmente crollate	5	
	Banchine/cornici parzialmente crollate	4	
Altro			
<b>Punteggio</b>		<b>7</b>

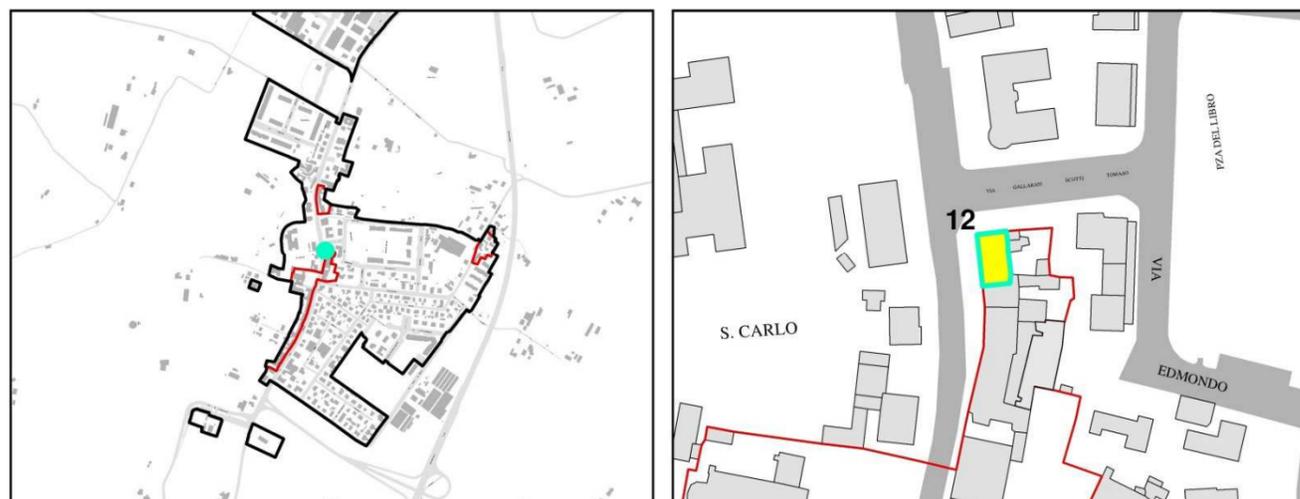
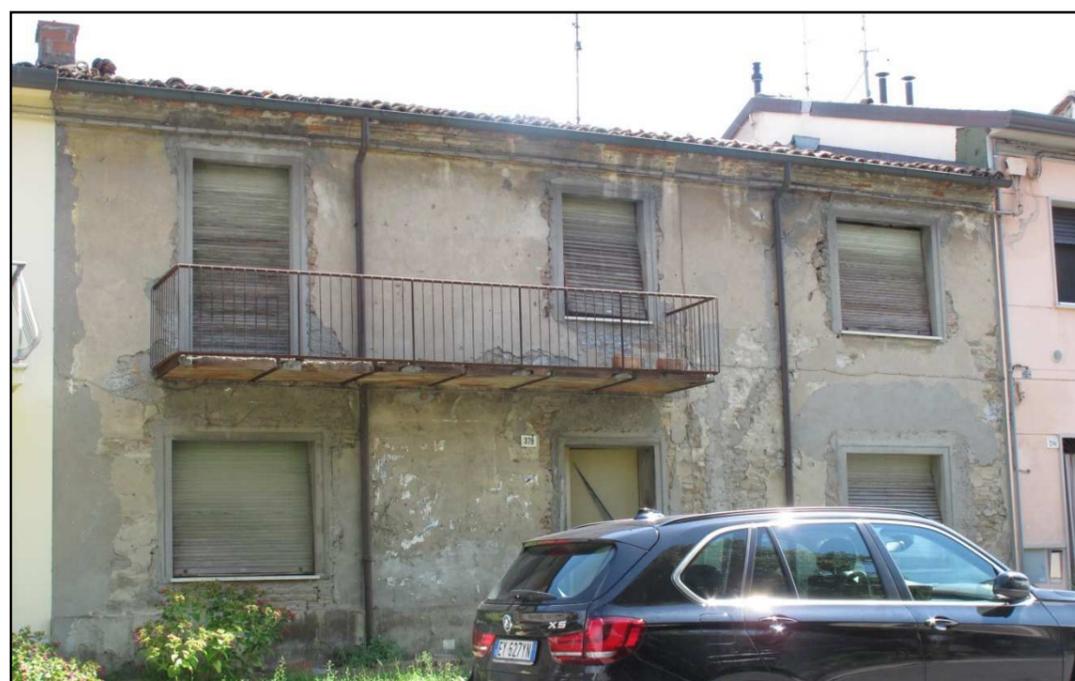
Scheda n. 12

Fotografia ripresa da Via S. Carlo

<b>1</b>	<b>EDIFICIO DEGRADATO</b> se in presenza di almeno uno sei seguenti fattori:	SI
	Lesioni significative alla struttura	<input type="checkbox"/>
	Tetto fatiscente	<input type="checkbox"/>
	Umidità diffusa	<input type="checkbox"/>

punti degrado	SI
I	Intonaco completamente scrostato	5	
	Intonaco parzialmente scrostato	4	X
U	Tracce di umidità/muffe	3	
T	Tinteggiatura assente	3	
	Tinteggiatura deteriorata	2	X
Inf	Infissi/inferriate assenti o ammalorati	5	
	Infissi/inferriate deteriorati	3	X
G	Gronda/pluviali assenti o ammalorati	2	
	Gronda/pluviali deteriorati	1	
B	Banchine/cornici totalmente crollate	5	
	Banchine/cornici parzialmente crollate	4	
Altro			
<b>Punteggio</b>		<b>9</b>

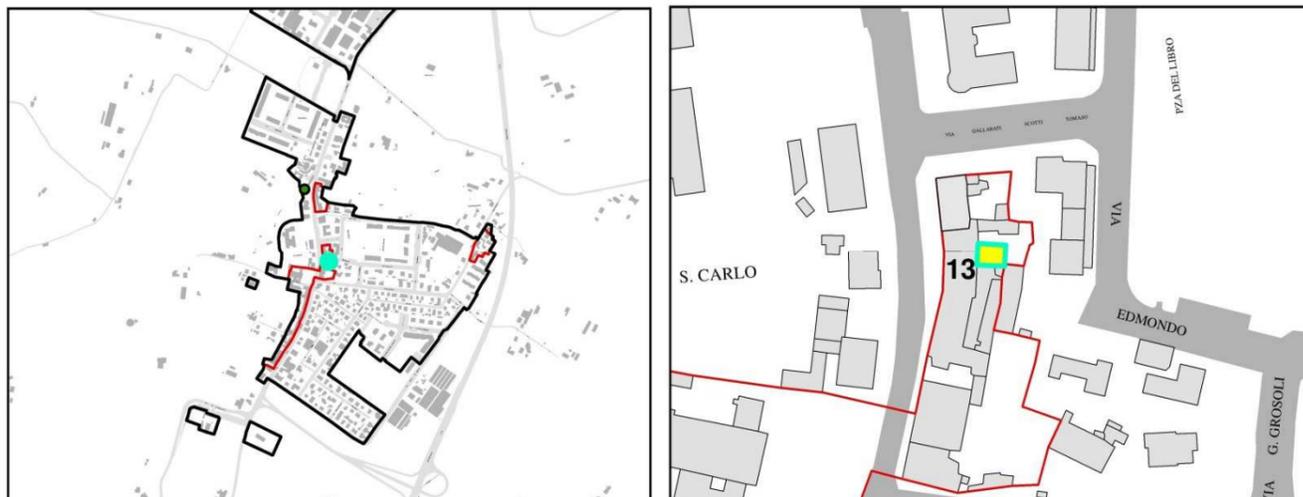
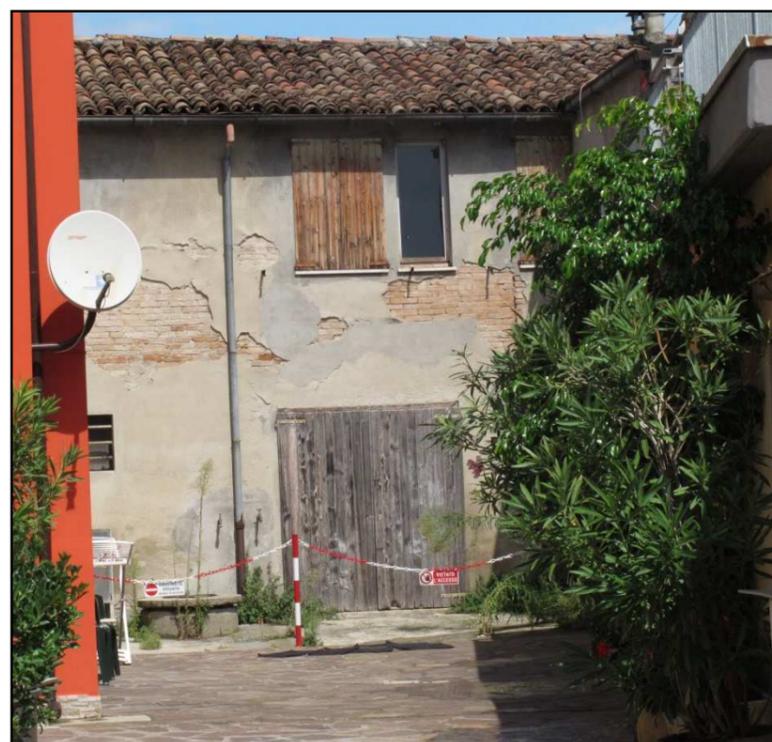
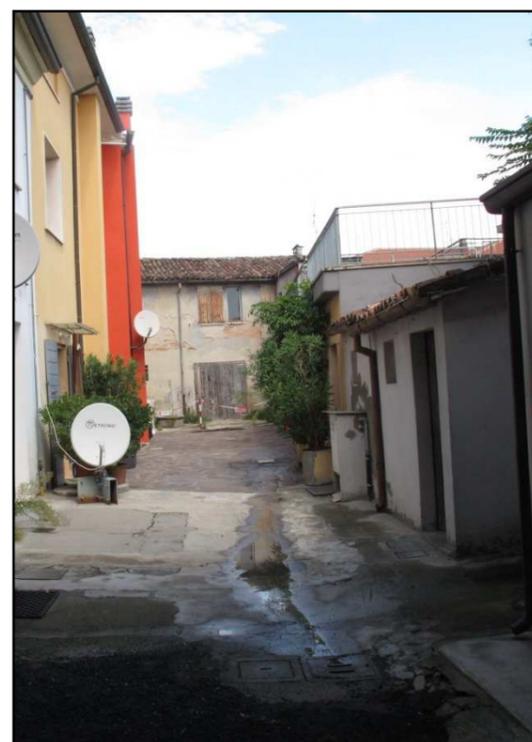
Scheda n. 13

Fotografia ripresa da Via S. Carlo (passaggio laterale)

<b>1</b>	<b>EDIFICIO DEGRADATO</b> se in presenza di almeno uno sei seguenti fattori:	SI
	Lesioni significative alla struttura	<input type="checkbox"/>
	Tetto fatiscente	<input type="checkbox"/>
	Umidità diffusa	<input type="checkbox"/>

punti degrado	SI
I	Intonaco completamente scrostato	5	
	Intonaco parzialmente scrostato	4	X
U	Tracce di umidità/muffe	3	
T	Tinteggiatura assente	3	X
	Tinteggiatura deteriorata	2	
Inf	Infissi/inferriate assenti o ammalorati	5	
	Infissi/inferriate deteriorati	3	
G	Gronda/pluviali assenti o ammalorati	2	
	Gronda/pluviali deteriorati	1	
B	Banchine/cornici totalmente crollate	5	
	Banchine/cornici parzialmente crollate	4	
Altro			
<b>Punteggio</b>		<b>7</b>

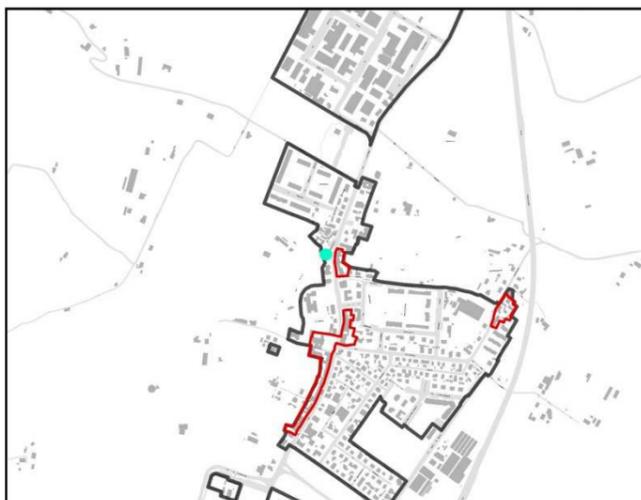
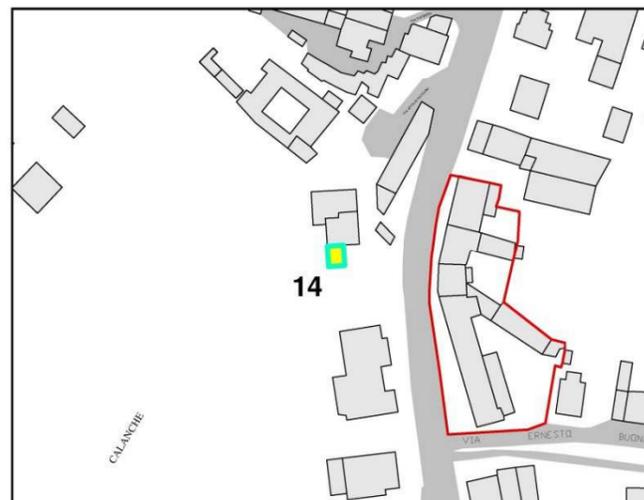
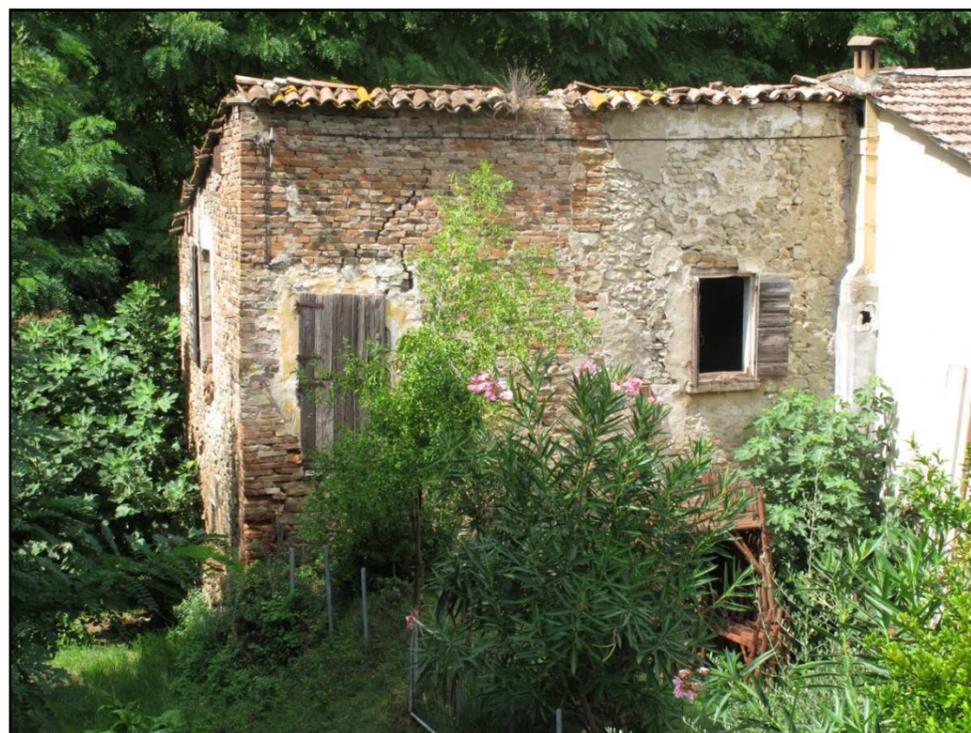
Scheda n.14

Fotografia ripresa da Via S. Carlo

<b>1</b>	<b>EDIFICIO DEGRADATO</b> se in presenza di almeno uno sei seguenti fattori:	
	Lesioni significative alla struttura	SI <input checked="" type="checkbox"/>
	Tetto fatiscente	<input checked="" type="checkbox"/>
	Umidità diffusa	<input type="checkbox"/>

punti degrado	SI
I	Intonaco completamente scrostato	5	
	Intonaco parzialmente scrostato	4	
U	Tracce di umidità/muffe	3	
T	Tinteggiatura assente	3	
	Tinteggiatura deteriorata	2	
Inf	Infissi/inferriate assenti o ammalorati	5	
	Infissi/inferriate deteriorati	3	
G	Gronda/pluviali assenti o ammalorati	2	
	Gronda/pluviali deteriorati	1	
B	Banchine/cornici totalmente crollate	5	
	Banchine/cornici parzialmente crollate	4	
Altro

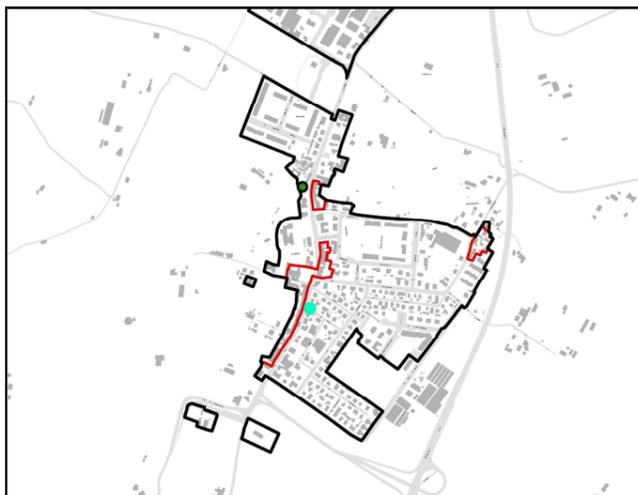
Scheda n.15

Fotografia ripresa da Via S. Carlo

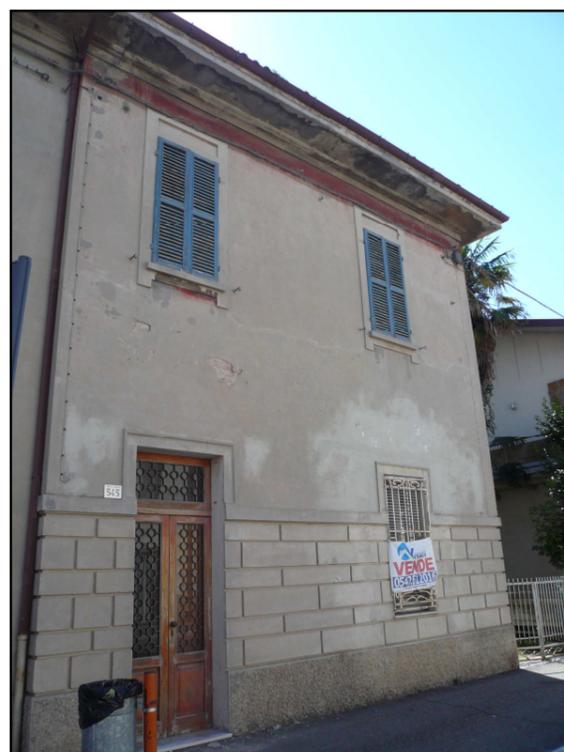
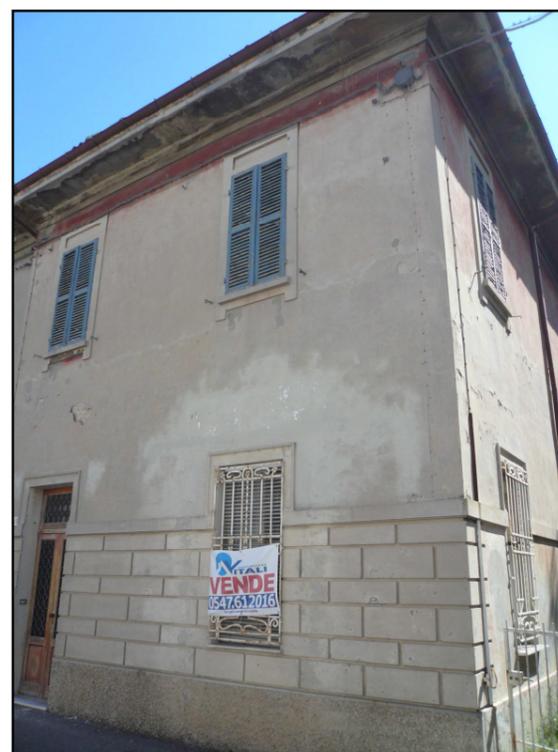
<b>1</b>	<b>EDIFICIO DEGRADATO</b> se in presenza di almeno uno dei seguenti fattori:		SI
	Lesioni significative alla struttura	<input type="checkbox"/>	
	Tetto fatiscente	<input type="checkbox"/>	
	Umidità diffusa	<input type="checkbox"/>

punti degrado	SI
I	Intonaco completamente scrostato	5	
	Intonaco parzialmente scrostato	4	X
U	Tracce di umidità/muffe	3	
T	Tinteggiatura assente	3	X
	Tinteggiatura deteriorata	2	
Inf	Infissi/inferriate assenti o ammalorati	5	
	Infissi/inferriate deteriorati	3	
G	Gronda/pluviali assenti o ammalorati	2	
	Gronda/pluviali deteriorati	1	
B	Banchine/cornici totalmente crollate	5	
	Banchine/cornici parzialmente crollate	4	
Altro			
<b>Punteggio</b>		<b>7</b>

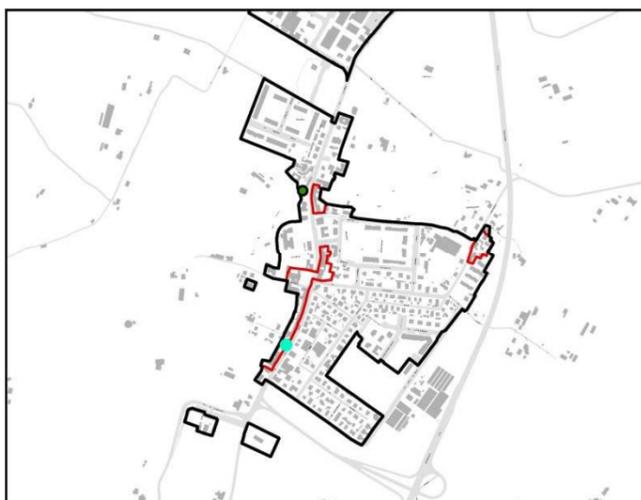
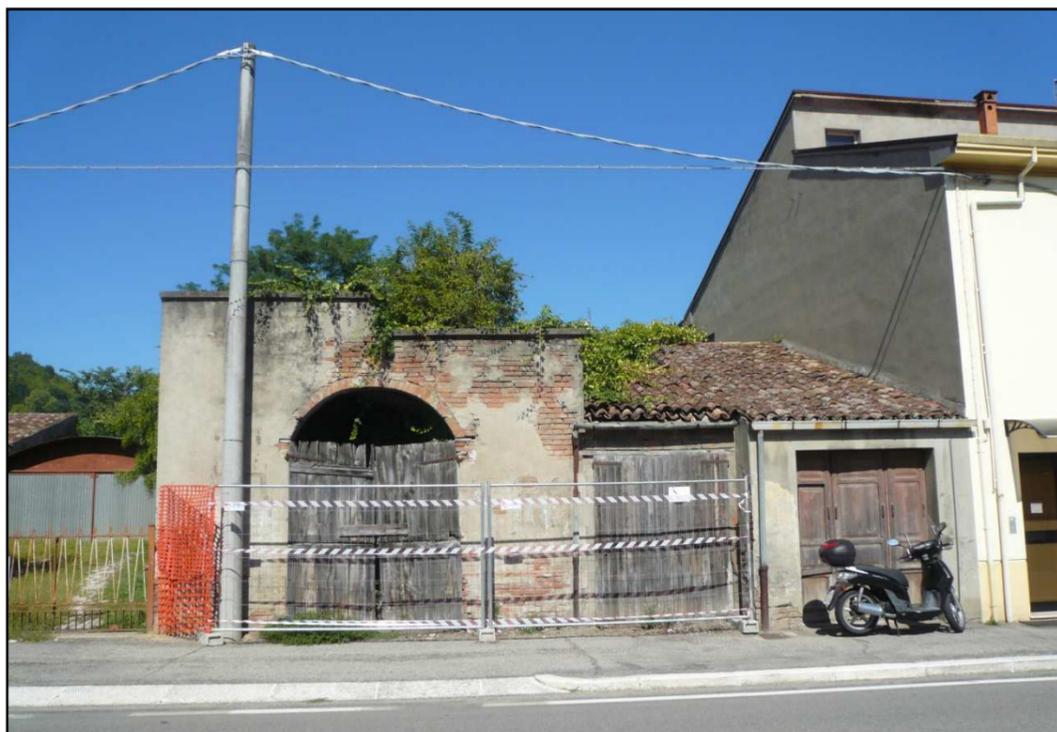
Scheda n. 16

Fotografia ripresa da Via S. Carlo

<b>1</b>	<b>EDIFICIO DEGRADATO</b> se in presenza di almeno uno dei seguenti fattori:	
	Lesioni significative alla struttura	<input type="checkbox"/> SI
	Tetto fatiscente	<input checked="" type="checkbox"/> X
	Umidità diffusa	<input type="checkbox"/>

punti degrado	SI
I	Intonaco completamente scrostato	5	<input type="checkbox"/>
	Intonaco parzialmente scrostato	4	<input type="checkbox"/>
U	Tracce di umidità/muffe	3	<input type="checkbox"/>
T	Tinteggiatura assente	3	<input type="checkbox"/>
	Tinteggiatura deteriorata	2	<input type="checkbox"/>
Inf	Infissi/inferriate assenti o ammalorati	5	<input type="checkbox"/>
	Infissi/inferriate deteriorati	3	<input type="checkbox"/>
G	Gronda/pluviali assenti o ammalorati	2	<input type="checkbox"/>
	Gronda/pluviali deteriorati	1	<input type="checkbox"/>
B	Banchine/cornici totalmente crollate	5	<input type="checkbox"/>
	Banchine/cornici parzialmente crollate	4	<input type="checkbox"/>
Altro			<input type="checkbox"/>

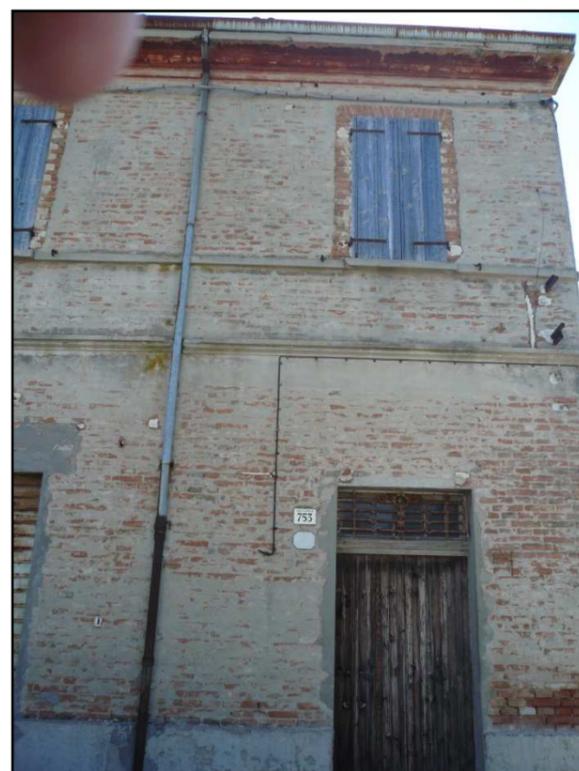
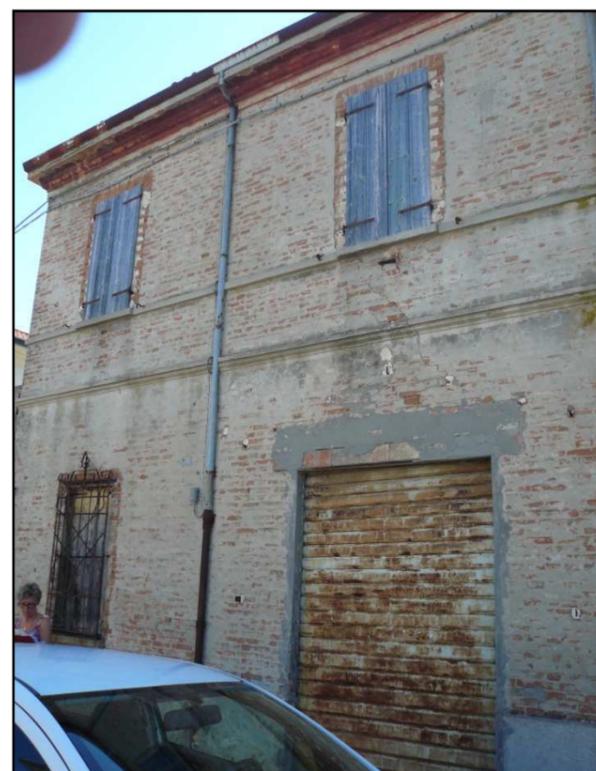
Scheda n. 17

Fotografia ripresa da Via S. Carlo

<b>1</b>	<b>EDIFICIO DEGRADATO</b> se in presenza di almeno uno sei seguenti fattori:		SI
	Lesioni significative alla struttura	<input type="checkbox"/>	
	Tetto fatiscente	<input type="checkbox"/>	
	Umidità diffusa	<input type="checkbox"/>

punti degrado	SI
I	Intonaco completamente scrostato	5	<input checked="" type="checkbox"/>
	Intonaco parzialmente scrostato	4	
U	Tracce di umidità/muffe	3	
T	Tinteggiatura assente	3	<input checked="" type="checkbox"/>
	Tinteggiatura deteriorata	2	
Inf	Infissi/inferriate assenti o ammalorati	5	
	Infissi/inferriate deteriorati	3	
G	Gronda/pluviali assenti o ammalorati	2	
	Gronda/pluviali deteriorati	1	
B	Banchine/cornici totalmente crollate	5	
	Banchine/cornici parzialmente crollate	4	
Altro			
<b>Punteggio</b>		<b>8</b>

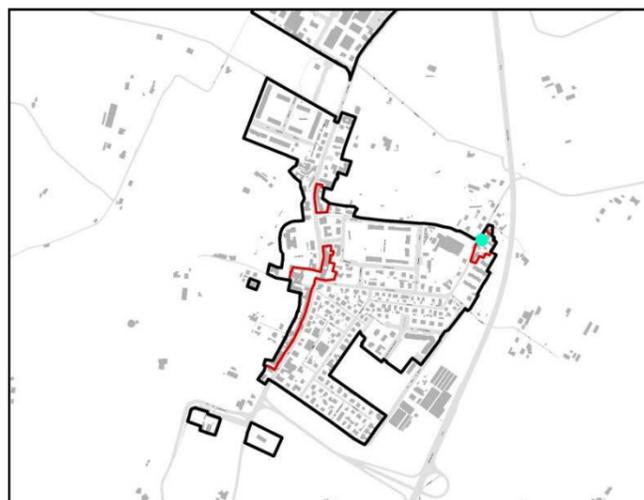
Scheda n. 18

Fotografia ripresa da Via Castiglione

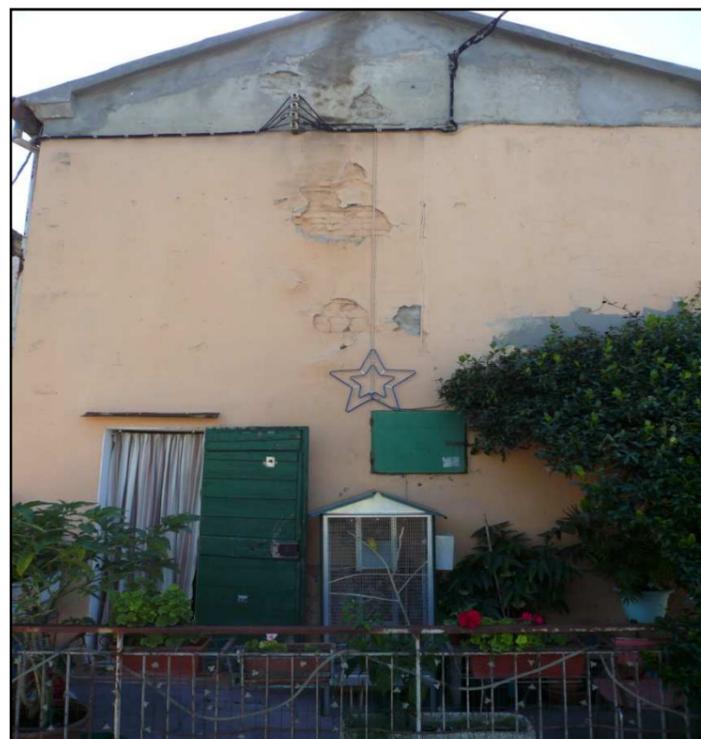
<b>1</b>	<b>EDIFICIO DEGRADATO</b> se in presenza di almeno uno sei seguenti fattori:	
	Lesioni significative alla struttura	<input type="checkbox"/> SI
	Tetto fatiscente	<input type="checkbox"/>
	Umidità diffusa	<input type="checkbox"/>

punti degrado	SI
I	Intonaco completamente scrostato	5	
	Intonaco parzialmente scrostato	4	X
U	Tracce di umidità/muffe	3	
T	Tinteggiatura assente	3	X
	Tinteggiatura deteriorata	2	
Inf	Infissi/inferriate assenti o ammalorati	5	
	Infissi/inferriate deteriorati	3	
G	Gronda/pluviali assenti o ammalorati	2	
	Gronda/pluviali deteriorati	1	X
B	Banchine/cornici totalmente crollate	5	
	Banchine/cornici parzialmente crollate	4	
Altro			
<b>Punteggio</b>		<b>8</b>

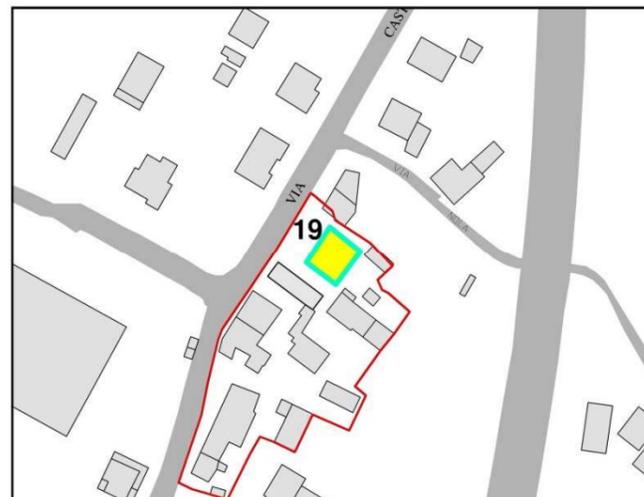
Scheda n. 19

Fotografia ripresa da Via Castiglione

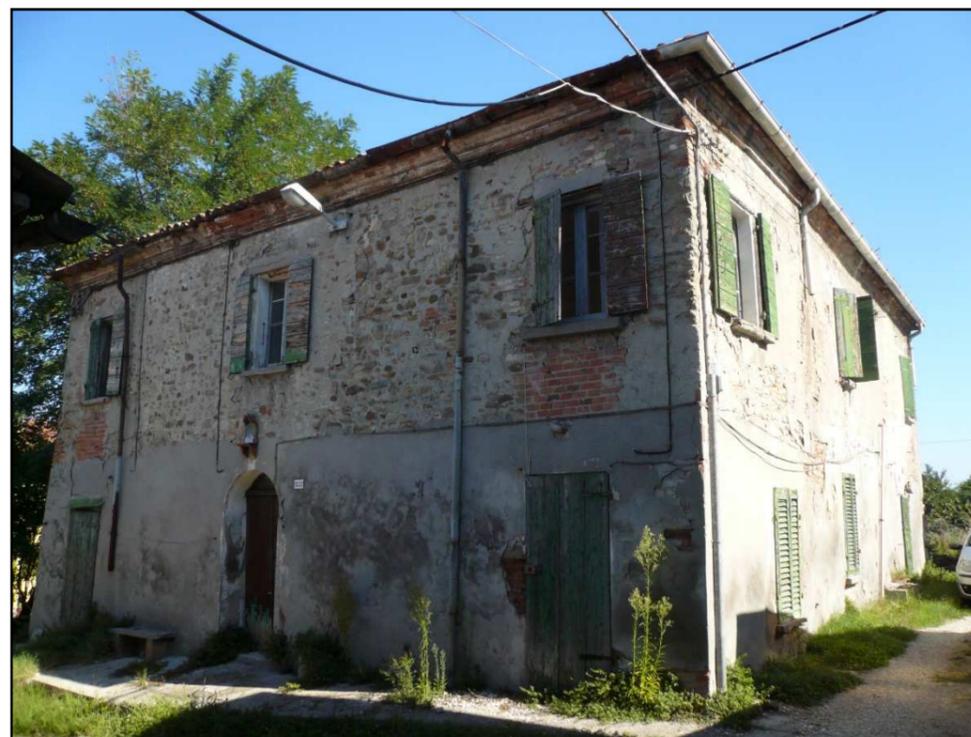
<b>1</b>	<b>EDIFICIO DEGRADATO</b> se in presenza di almeno uno dei seguenti fattori:		SI
	Lesioni significative alla struttura	<input type="checkbox"/>	
	Tetto fatiscente	<input type="checkbox"/>	
	Umidità diffusa	<input type="checkbox"/>

punti degrado	SI
I	Intonaco completamente scrostato	5	X
	Intonaco parzialmente scrostato	4	
U	Tracce di umidità/muffe	3	
T	Tinteggiatura assente	3	X
	Tinteggiatura deteriorata	2	
Inf	Infissi/inferriate assenti o ammalorati	5	
	Infissi/inferriate deteriorati	3	X
G	Gronda/pluviali assenti o ammalorati	2	
	Gronda/pluviali deteriorati	1	X
B	Banchine/cornici totalmente crollate	5	
	Banchine/cornici parzialmente crollate	4	
Altro	Presenti lesioni interne ed esterne	3	X
<b>Punteggio</b>		<b>15</b>

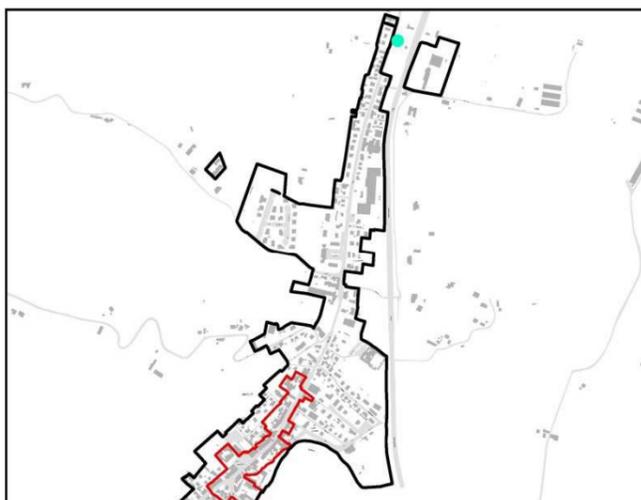
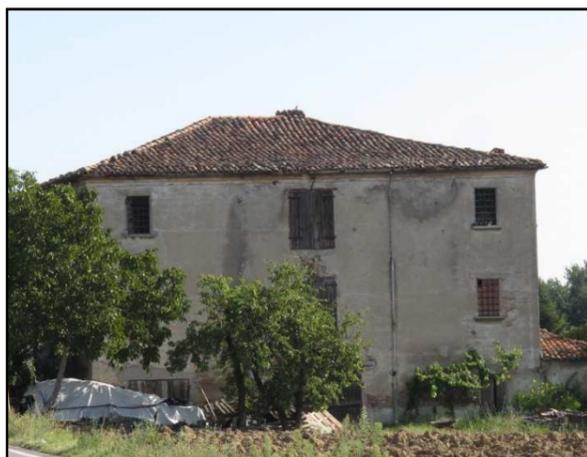
Scheda n. 20

Fotografia ripresa da Via del Gallo

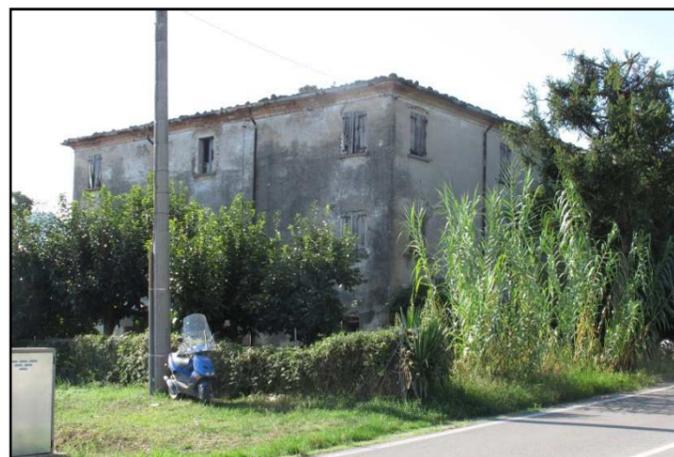
<b>1</b>	<b>EDIFICIO DEGRADATO</b> se in presenza di almeno uno sei seguenti fattori:		SI
	Lesioni significative alla struttura	<input type="checkbox"/>	
	Tetto fatiscente	<input type="checkbox"/>	
	Umidità diffusa	<input type="checkbox"/>

punti degrado	SI
I	Intonaco completamente scrostato	5	
	Intonaco parzialmente scrostato	4	X
U	Tracce di umidità/muffe	3	
T	Tinteggiatura assente	3	X
	Tinteggiatura deteriorata	2	
Inf	Infissi/inferriate assenti o ammalorati	5	
	Infissi/inferriate deteriorati	3	X
G	Gronda/pluviali assenti o ammalorati	2	
	Gronda/pluviali deteriorati	1	X
B	Banchine/cornici totalmente crollate	5	
	Banchine/cornici parzialmente crollate	4	
Altro			
<b>Punteggio</b>		<b>11</b>
