## CITTA' STORICA

# C3f

### Le frazioni

C.3.f e Schede di rilevamento del degrado

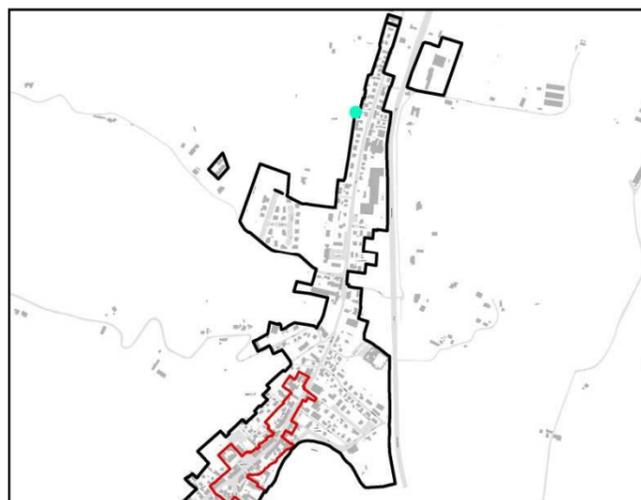
Scheda n. 21

Fotografia ripresa da Via del Gallo

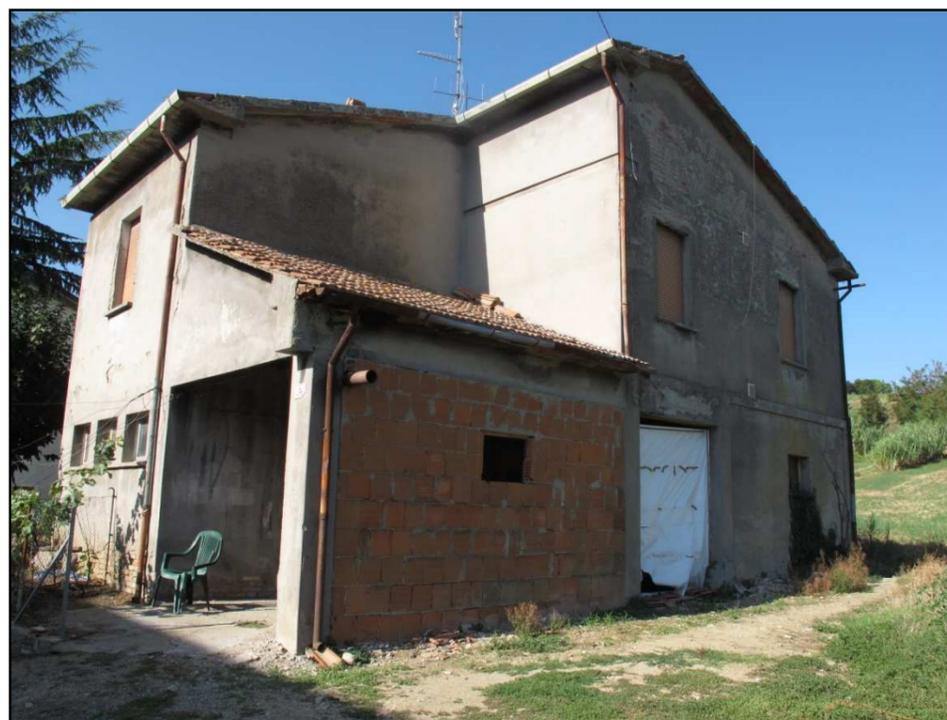
<b>1</b>	<b>EDIFICIO DEGRADATO</b> se in presenza di almeno uno dei seguenti fattori:		SI
	Lesioni significative alla struttura	<input type="checkbox"/>	
	Tetto fatiscente	<input type="checkbox"/>	
	Umidità diffusa	<input type="checkbox"/>

punti degrado	SI
I	Intonaco completamente scrostato	5	
	Intonaco parzialmente scrostato	4	X
U	Tracce di umidità/muffe	3	
T	Tinteggiatura assente	3	X
	Tinteggiatura deteriorata	2	
Inf	Infissi/inferriate assenti o ammalorati	5	
	Infissi/inferriate deteriorati	3	
G	Gronda/pluviali assenti o ammalorati	2	
	Gronda/pluviali deteriorati	1	
B	Banchine/cornici totalmente crollate	5	
	Banchine/cornici parzialmente crollate	4	
Altro			
<b>Punteggio</b>		<b>7</b>

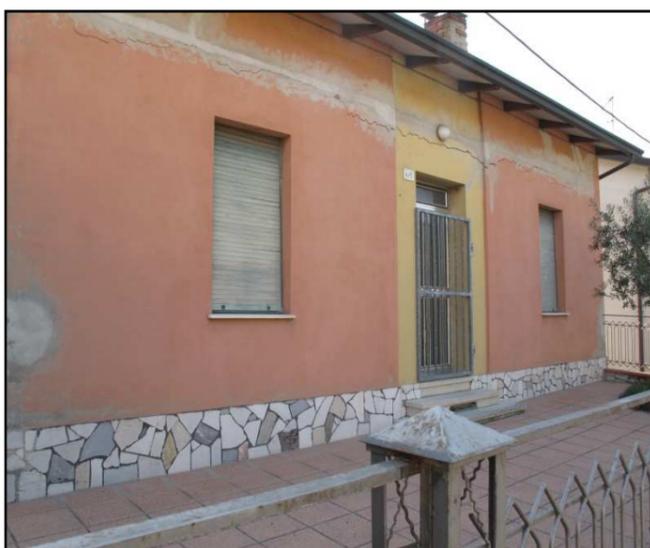
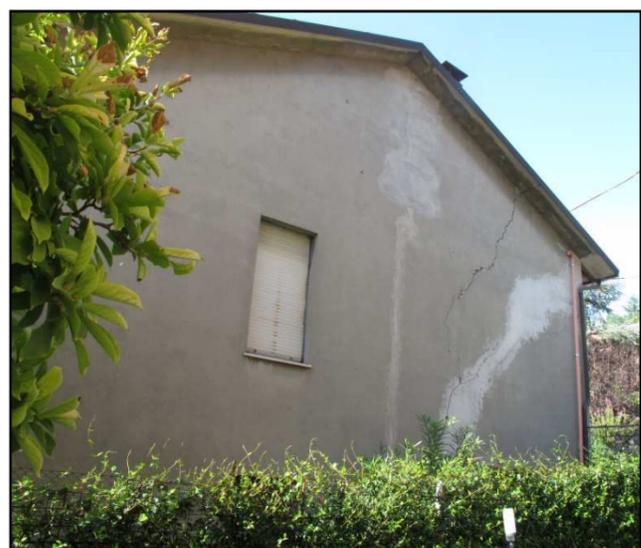
Scheda n. 22

Fotografia ripresa da Via del Gallo

<b>1</b>	EDIFICIO DEGRADATO se in presenza di almeno uno sei seguenti fattori:	SI
	Lesioni significative alla struttura	<input checked="" type="checkbox"/>
	Tetto fatiscente	<input type="checkbox"/>
	Umidità diffusa	<input type="checkbox"/>

punti degrado	SI
I	Intonaco completamente scrostato	5	<input type="checkbox"/>
	Intonaco parzialmente scrostato	4	<input type="checkbox"/>
U	Tracce di umidità/muffe	3	<input type="checkbox"/>
T	Tinteggiatura assente	3	<input type="checkbox"/>
	Tinteggiatura deteriorata	2	<input type="checkbox"/>
Inf	Infissi/inferriate assenti o ammalorati	5	<input type="checkbox"/>
	Infissi/inferriate deteriorati	3	<input type="checkbox"/>
G	Gronda/pluviali assenti o ammalorati	2	<input type="checkbox"/>
	Gronda/pluviali deteriorati	1	<input type="checkbox"/>
B	Banchine/cornici totalmente crollate	5	<input type="checkbox"/>
	Banchine/cornici parzialmente crollate	4	<input type="checkbox"/>
Altro			<input type="checkbox"/>

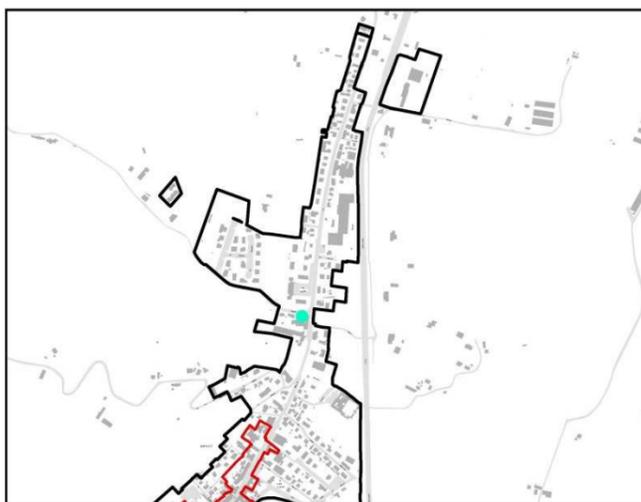
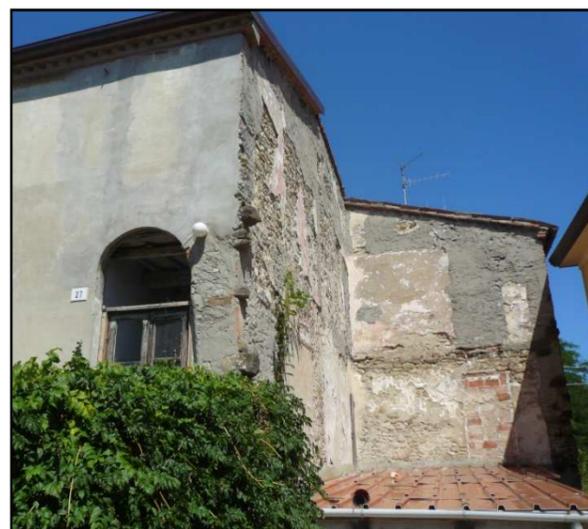
Scheda n. 23

Fotografia ripresa da Via Stornite (passaggio laterale)

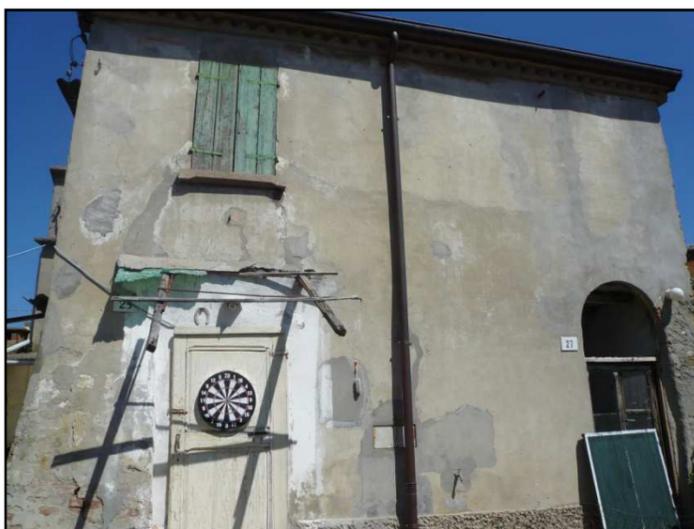
<b>1</b>	<b>EDIFICIO DEGRADATO</b> se in presenza di almeno uno sei seguenti fattori:		SI
	Lesioni significative alla struttura	<input type="checkbox"/>	
	Tetto fatiscente	<input type="checkbox"/>	
	Umidità diffusa	<input type="checkbox"/>

punti degrado	SI
I	Intonaco completamente scrostato	5	
	Intonaco parzialmente scrostato	4	X
U	Tracce di umidità/muffe	3	
T	Tinteggiatura assente	3	X
	Tinteggiatura deteriorata	2	
Inf	Infissi/inferriate assenti o ammalorati	5	
	Infissi/inferriate deteriorati	3	
G	Gronda/pluviali assenti o ammalorati	2	
	Gronda/pluviali deteriorati	1	
B	Banchine/cornici totalmente crollate	5	
	Banchine/cornici parzialmente crollate	4	
Altro			
<b>Punteggio</b>		<b>7</b>

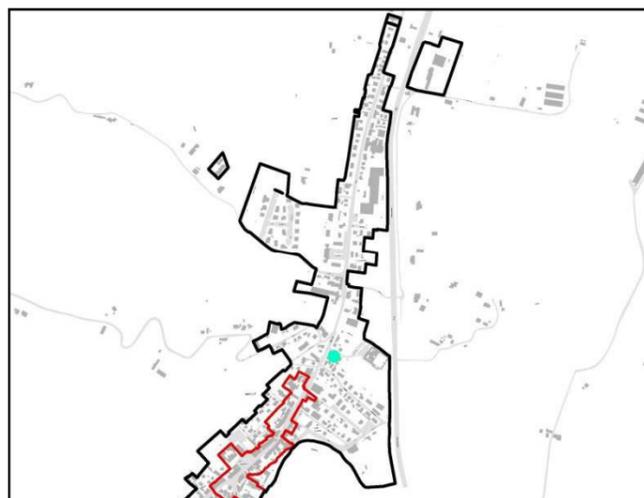
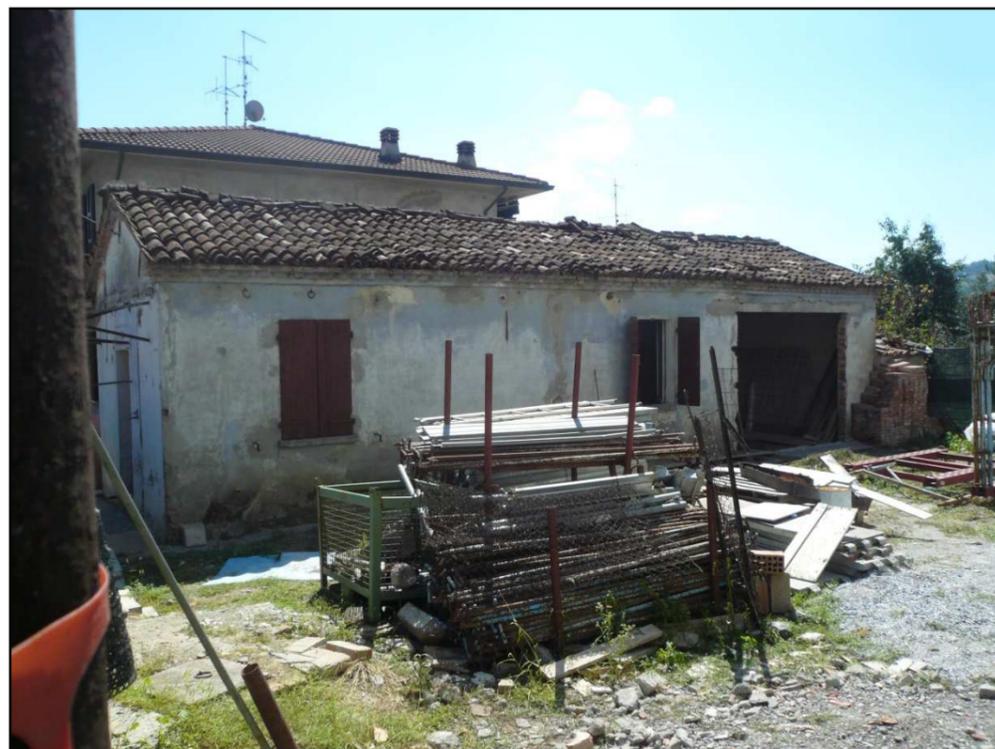
Scheda n. 24

Fotografia ripresa da Via del Cimitero

<b>1</b>	<b>EDIFICIO DEGRADATO</b> se in presenza di almeno uno dei seguenti fattori:		SI
	Lesioni significative alla struttura	<input type="checkbox"/>	
	Tetto fatiscente	<input type="checkbox"/>	
	Umidità diffusa	<input type="checkbox"/>

punti degrado	SI
I	Intonaco completamente scrostato	5	
	Intonaco parzialmente scrostato	4	X
U	Tracce di umidità/muffe	3	
T	Tinteggiatura assente	3	
	Tinteggiatura deteriorata	2	X
Inf	Infissi/inferriate assenti o ammalorati	5	
	Infissi/inferriate deteriorati	3	X
G	Gronda/pluviali assenti o ammalorati	2	
	Gronda/pluviali deteriorati	1	X
B	Banchine/cornici totalmente crollate	5	
	Banchine/cornici parzialmente crollate	4	
Altro			
<b>Punteggio</b>		<b>10</b>

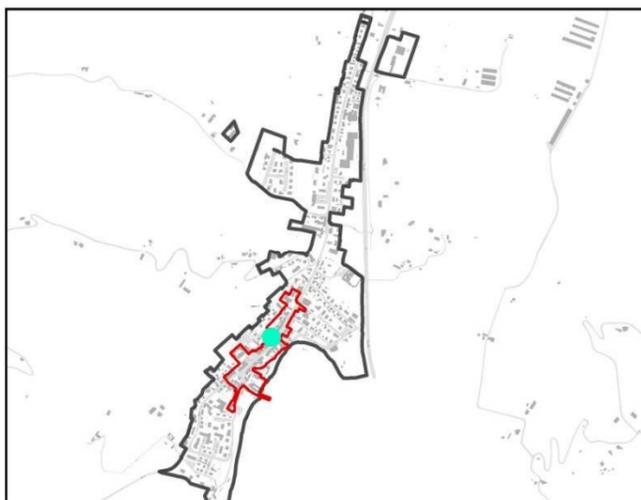
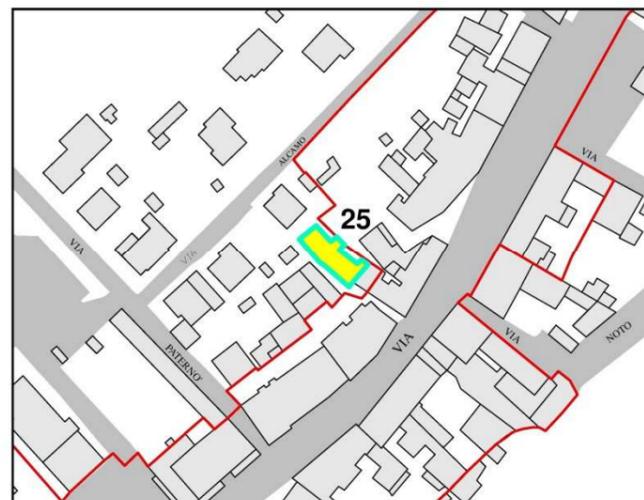
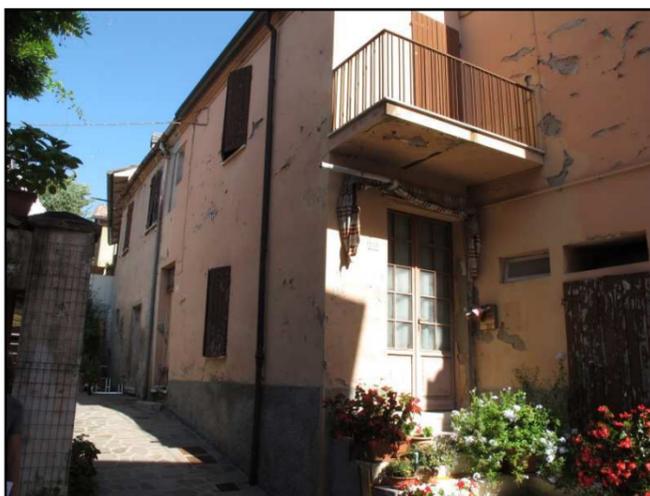
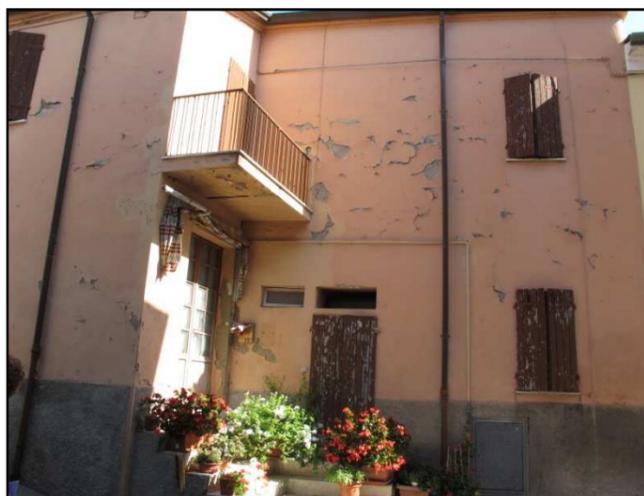
Scheda n. 25

Fotografia ripresa da Via Borello

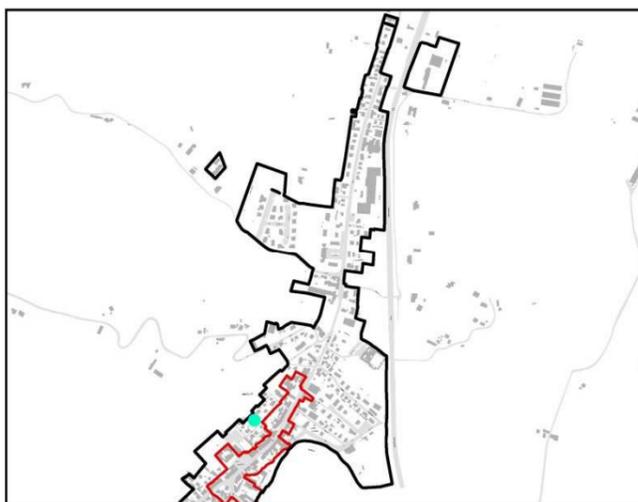
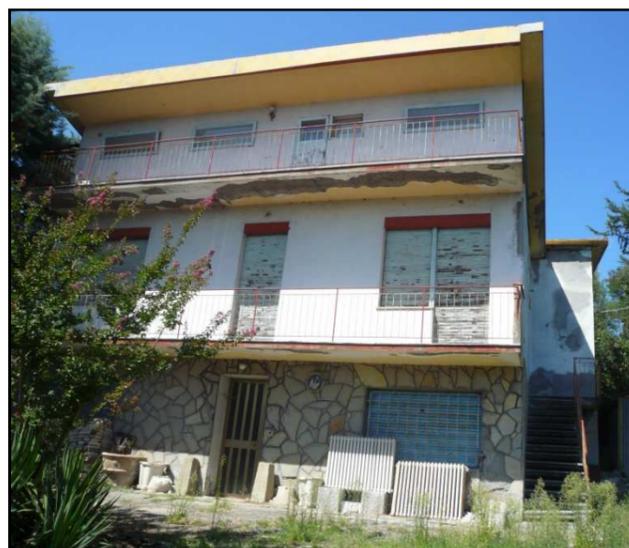
Scheda n. 26

Fotografia ripresa da Via Alcamo

<b>1</b>	<b>EDIFICIO DEGRADATO</b> se in presenza di almeno uno sei seguenti fattori:		SI
	Lesioni significative alla struttura	<input type="checkbox"/>	
	Tetto fatiscente	<input type="checkbox"/>	
	Umidità diffusa	<input type="checkbox"/>

punti degrado	SI
I	Intonaco completamente scrostato	5	
	Intonaco parzialmente scrostato	4	X
U	Tracce di umidità/muffe	3	
T	Tinteggiatura assente	3	
	Tinteggiatura deteriorata	2	X
Inf	Infissi/inferriate assenti o ammalorati	5	
	Infissi/inferriate deteriorati	3	X
G	Gronda/pluviali assenti o ammalorati	2	
	Gronda/pluviali deteriorati	1	
B	Banchine/cornici totalmente crollate	5	
	Banchine/cornici parzialmente crollate	4	
Altro			
<b>Punteggio</b>		<b>9</b>

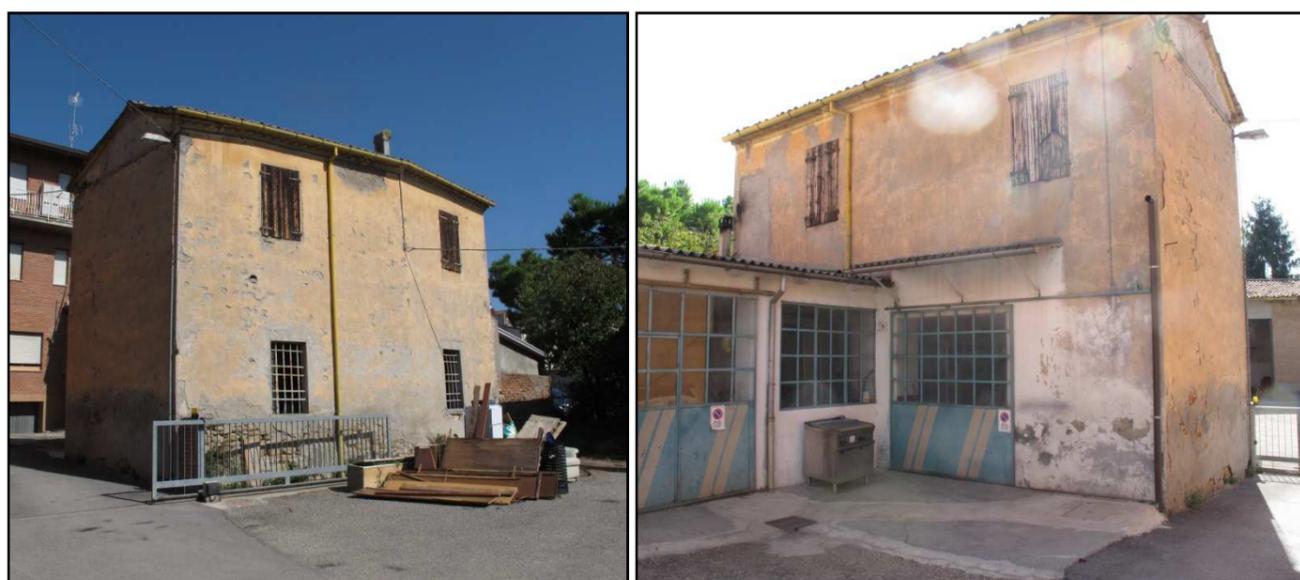
Scheda n. 27

Fotografia ripresa da Via Gatti 1°

<b>1</b>	<b>EDIFICIO DEGRADATO</b> se in presenza di almeno uno sei seguenti fattori:		SI
	Lesioni significative alla struttura	<input type="checkbox"/>	
	Tetto fatiscente	<input type="checkbox"/>	
	Umidità diffusa	<input type="checkbox"/>

punti degrado	SI
I	Intonaco completamente scrostato	5	
	Intonaco parzialmente scrostato	4	X
U	Tracce di umidità/muffe	3	
T	Tinteggiatura assente	3	
	Tinteggiatura deteriorata	2	X
Inf	Infissi/inferriate assenti o ammalorati	5	
	Infissi/inferriate deteriorati	3	X
G	Gronda/pluviali assenti o ammalorati	2	
	Gronda/pluviali deteriorati	1	
B	Banchine/cornici totalmente crollate	5	
	Banchine/cornici parzialmente crollate	4	
Altro			
<b>Punteggio</b>		<b>9</b>

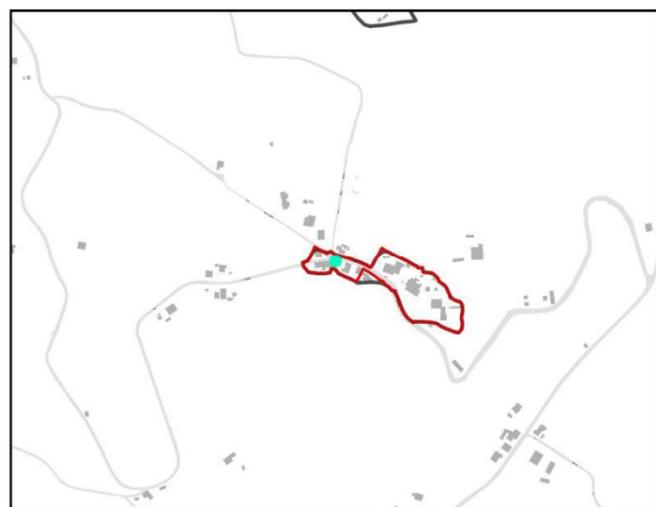
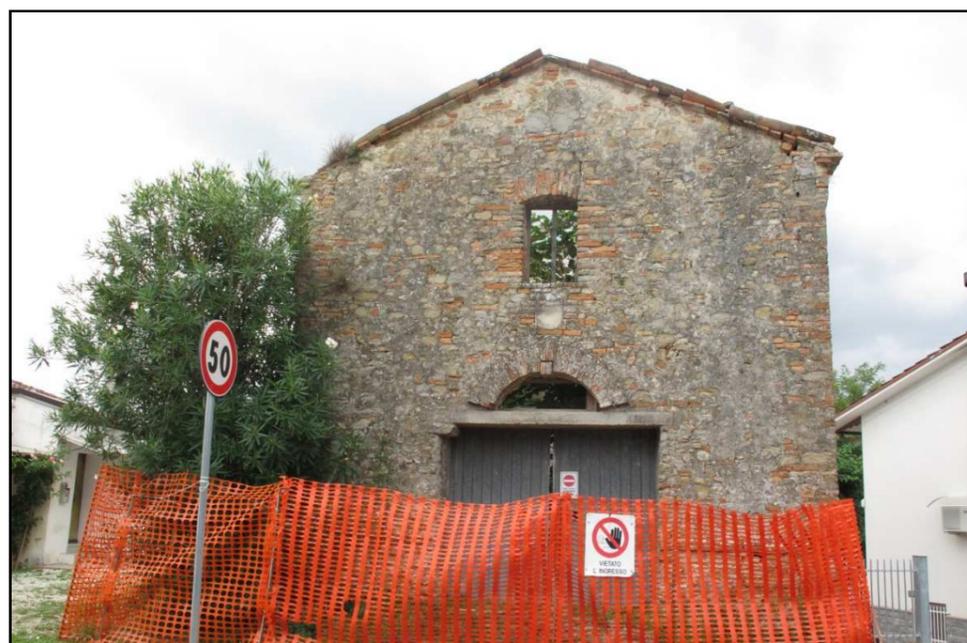
Scheda n. 28

Fotografia ripresa da Via Casale

<b>1</b>	<b>EDIFICIO DEGRADATO</b> se in presenza di almeno uno sei seguenti fattori:	
	Lesioni significative alla struttura	SI <input checked="" type="checkbox"/>
	Tetto fatiscente (crollato)	<input checked="" type="checkbox"/>
	Umidità diffusa	<input type="checkbox"/>

<b>2</b>	<b>EDIFICIO IN STATO DI INCURIA</b> se punteggio	≥ 10
<b>3</b>	<b>EDIFICIO DA MANUTENTARE</b> se punteggio	≥ 6 ; ≤ 9
<b>4</b>	<b>EDIFICIO IN BUONO STATO</b> se punteggio	≤ 5
		punti degrado
I	Intonaco completamente scrostato	5
	Intonaco parzialmente scrostato	4
U	Tracce di umidità/muffe	3
T	Tinteggiatura assente	3
	Tinteggiatura deteriorata	2
Inf	Infissi/inferriate assenti o ammalorati	5
	Infissi/inferriate deteriorati	3
G	Gronda/pluviali assenti o ammalorati	2
	Gronda/pluviali deteriorati	1
B	Banchine/cornici totalmente crollate	5
	Banchine/cornici parzialmente crollate	4
<b>Punteggio</b>

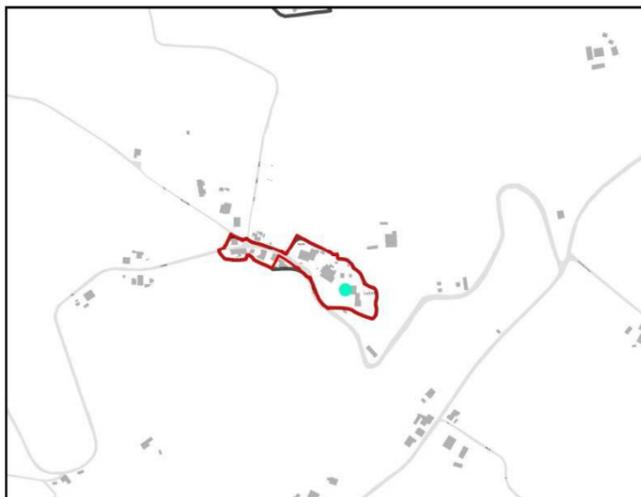
Scheda n. 29

Fotografia ripresa da Via Casale

<b>1</b>	<b>EDIFICIO DEGRADATO</b> se in presenza di almeno uno sei seguenti fattori:	SI
	Lesioni significative alla struttura (pericolante)	<input checked="" type="checkbox"/>
	Tetto fatiscente	<input type="checkbox"/>
	Umidità diffusa	<input type="checkbox"/>

punti degrado	SI
I	Intonaco completamente scrostato	5	<input type="checkbox"/>
	Intonaco parzialmente scrostato	4	<input type="checkbox"/>
U	Tracce di umidità/muffe	3	<input type="checkbox"/>
T	Tinteggiatura assente	3	<input type="checkbox"/>
	Tinteggiatura deteriorata	2	<input type="checkbox"/>
Inf	Infissi/inferriate assenti o ammalorati	5	<input type="checkbox"/>
	Infissi/inferriate deteriorati	3	<input type="checkbox"/>
G	Gronda/pluviali assenti o ammalorati	2	<input type="checkbox"/>
	Gronda/pluviali deteriorati	1	<input type="checkbox"/>
B	Banchine/cornici totalmente crollate	5	<input type="checkbox"/>
	Banchine/cornici parzialmente crollate	4	<input type="checkbox"/>
Altro			<input type="checkbox"/>
<b>Punteggio</b>

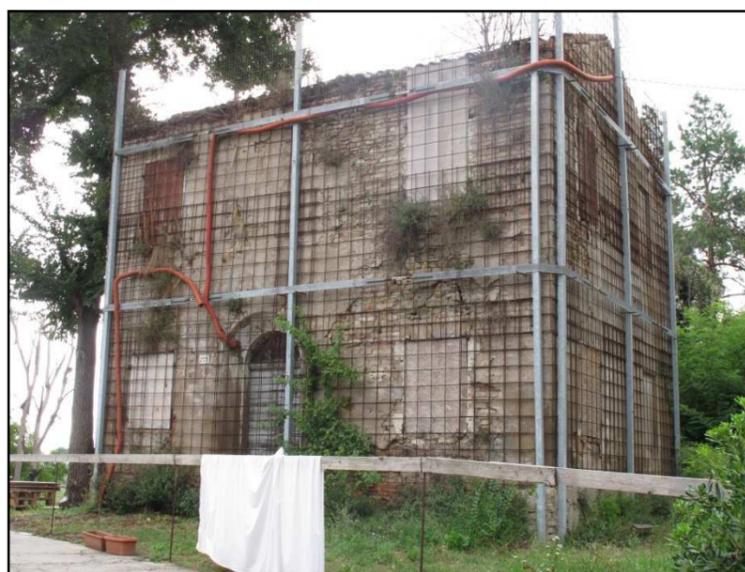
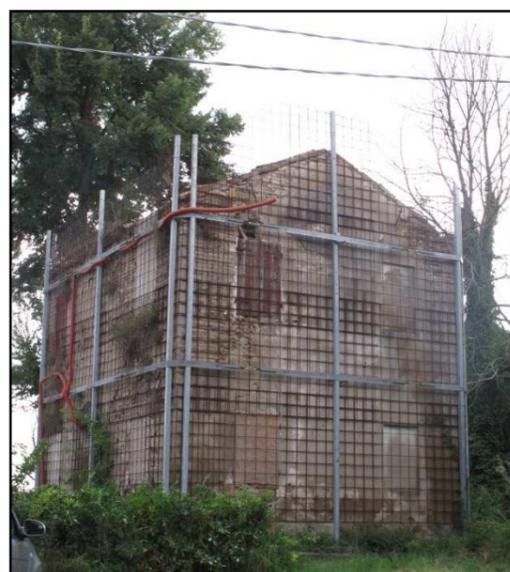
Scheda n. 30

Fotografia ripresa da Via Casale

<b>1</b>	<b>EDIFICIO DEGRADATO</b> se in presenza di almeno uno sei seguenti fattori:	SI
	Lesioni significative alla struttura (ingabbiato)	<input checked="" type="checkbox"/>
	Tetto fatiscente	<input checked="" type="checkbox"/>
	Umidità diffusa	<input type="checkbox"/>

punti degrado	SI
I	Intonaco completamente scrostato	5	<input type="checkbox"/>
	Intonaco parzialmente scrostato	4	<input type="checkbox"/>
U	Tracce di umidità/muffe	3	<input type="checkbox"/>
T	Tinteggiatura assente	3	<input type="checkbox"/>
	Tinteggiatura deteriorata	2	<input type="checkbox"/>
Inf	Infissi/inferriate assenti o ammalorati	5	<input type="checkbox"/>
	Infissi/inferriate deteriorati	3	<input type="checkbox"/>
G	Gronda/pluviali assenti o ammalorati	2	<input type="checkbox"/>
	Gronda/pluviali deteriorati	1	<input type="checkbox"/>
B	Banchine/cornici totalmente crollate	5	<input type="checkbox"/>
	Banchine/cornici parzialmente crollate	4	<input type="checkbox"/>
Altro			<input type="checkbox"/>
