## **COMUNE DI CESENA**

### **CONTROLLO FITOSTATICO DEL PATRIMONIO ARBOREO**

# **RELAZIONE ABBATTIMENTI** **(Anno 2018)**

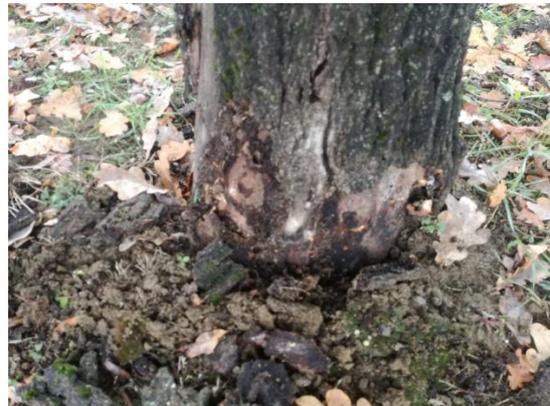
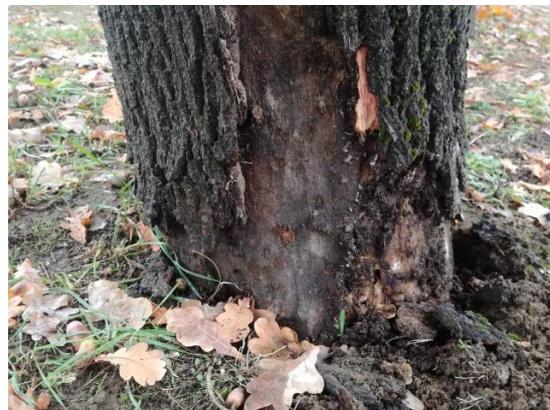
L'esemplare presenta un'area necrotica al colletto per un'ampiezza di 180°. Data la gravità del problema e visto lo scarso vigore degli apici vegetativi, si prescrive l'**abbattimento** della quercia.

Fig. 2 e 3 – Dettaglio dell'area necrotica al colletto

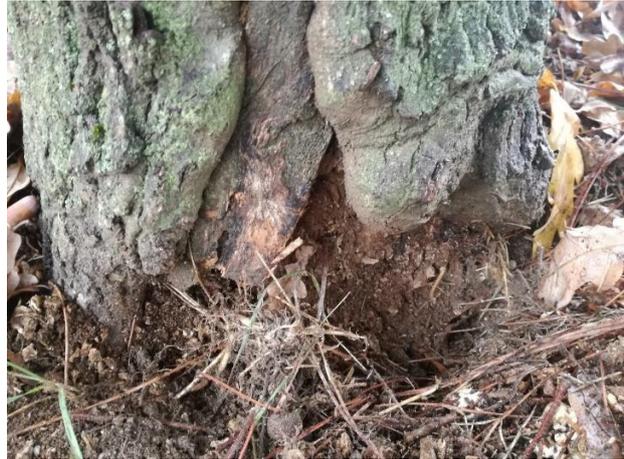
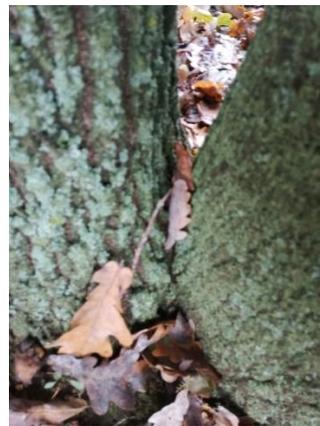
L'esemplare è bicormico, presenta corteccia inclusa all'inserzione dei due fusti ed una ferita con processo cariogeno attivo al colletto. Data la gravità del problema si prescrive l'**abbattimento** della quercia.

Fig. 5 e 6 – Dettaglio dell'area necrotica al colletto e della corteccia inclusa

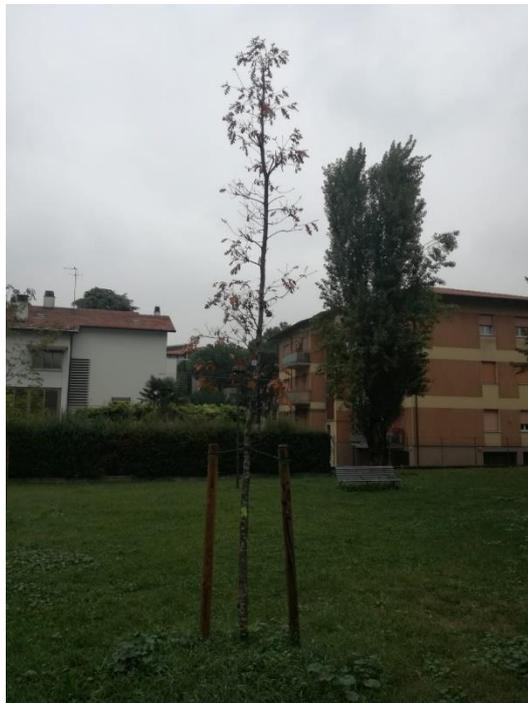
L'esemplare risulta morto e se ne prescrive l'**abbattimento**.

Fig. 7 – Vista generale del neo-impianto di quercia

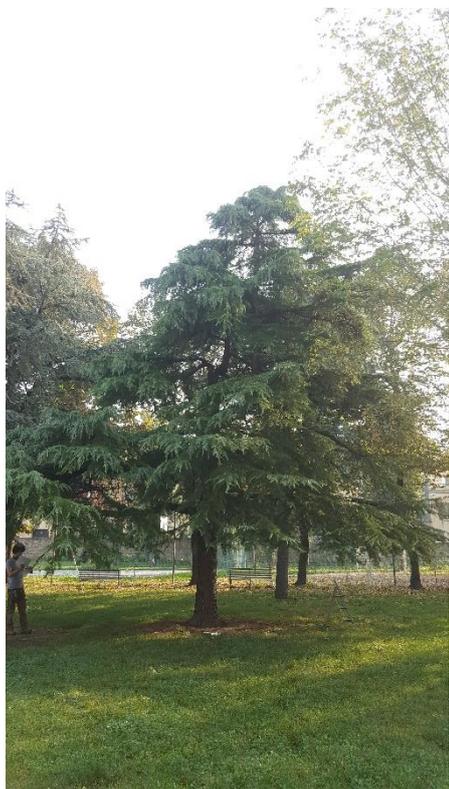
L'albero è parzialmente sciabolato con il fusto inclinato di  $10^\circ$  nella parte iniziale, in direzione dei campi da gioco. Presenta anche una ferita profonda al fusto, con un processo cariogeno attivo ed avanzato, a circa 2 m di altezza, che si estende per un arco di circonferenza che va da  $225^\circ\text{N}$  a  $275^\circ\text{N}$ , per un'ampiezza di  $50^\circ$ . Inoltre si evidenzia un'anomala distribuzione dei contrafforti radicali: sembrerebbe mancare il contrafforte radicale sul lato in tensione. Dopo aver eseguito uno scavo a circa 30 cm di profondità per analizzare nel dettaglio questo difetto strutturale, è emersa la presenza di sole radici di medie e piccole dimensioni (diametro  $< 7$  cm). A causa di quanto osservato con l'analisi visiva e dei risultati della successiva prova di trazione controllata, si prescrive l'**abbattimento** del cedro.

Fig. 8 – Vista generale del cedro

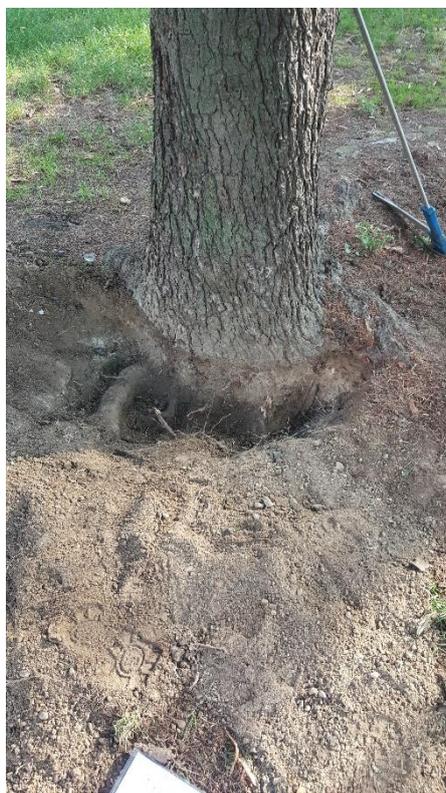
Fig. 9 – Dettaglio dell'area in tensione del colletto

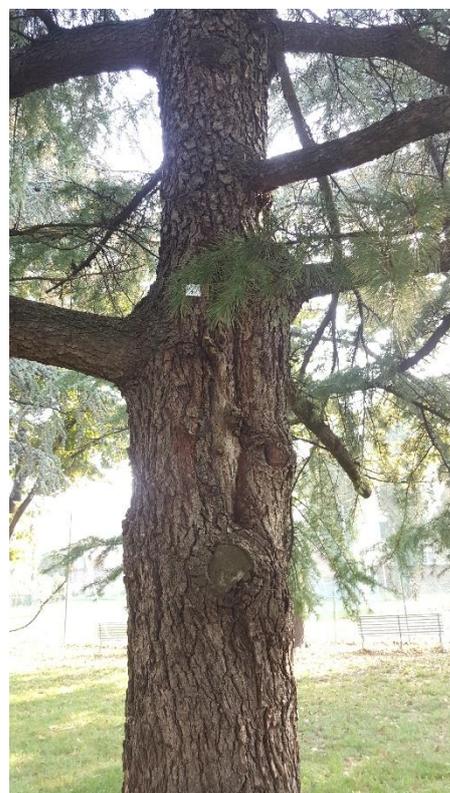
Fig. 10 – Dettaglio della ferita al fusto

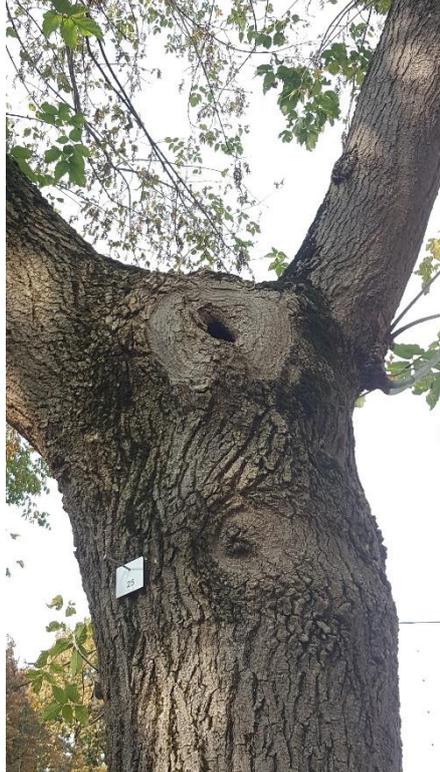
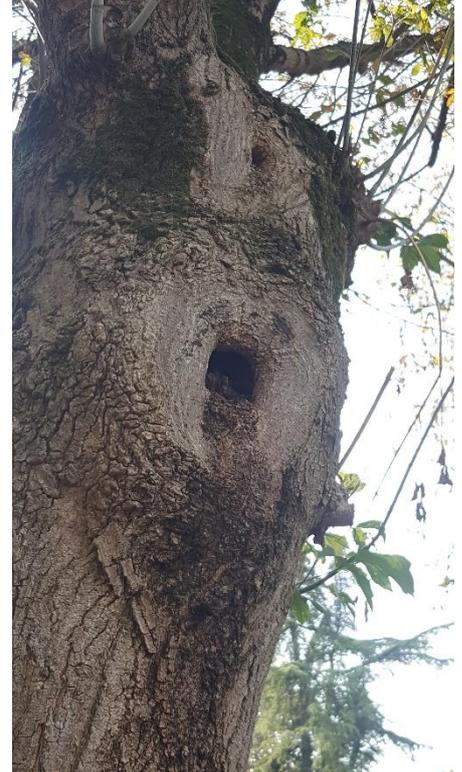
L'esemplare presenta alla corona cavità con processi cariogeni avanzati. Inoltre la chioma risulta essere asimmetrica e malformata. Vista la gravità delle alterazioni e dei difetti si prescrive l'**abbattimento**.

Fig. 17 – Dettagli delle ferite

Fig. 18 – Dettagli delle ferite

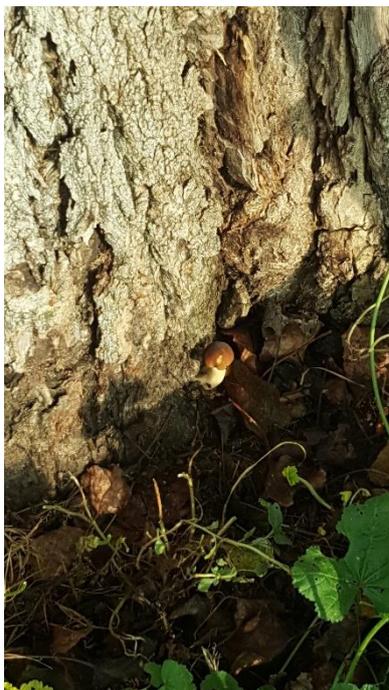
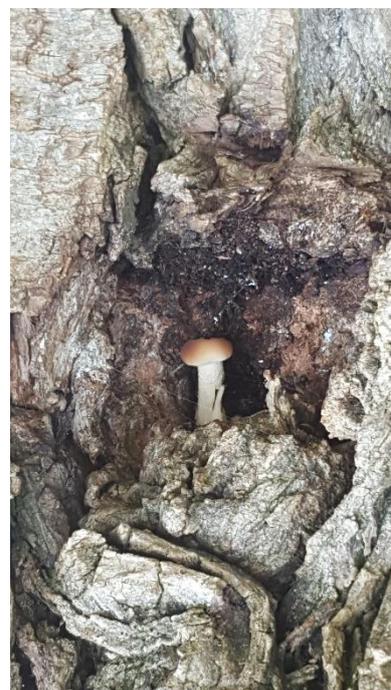
L'esemplare risulta anch'esso drasticamente capitozzato. Si segnala la presenza di *Agrocybe aegerita* al colletto. In atto fenomeni cariogeni al colletto. Vista la gravità delle alterazioni e dei difetti si prescrive l'**abbattimento**.

Fig. 21 – Dettagli al colletto

Fig. 22 – Dettagli al colletto

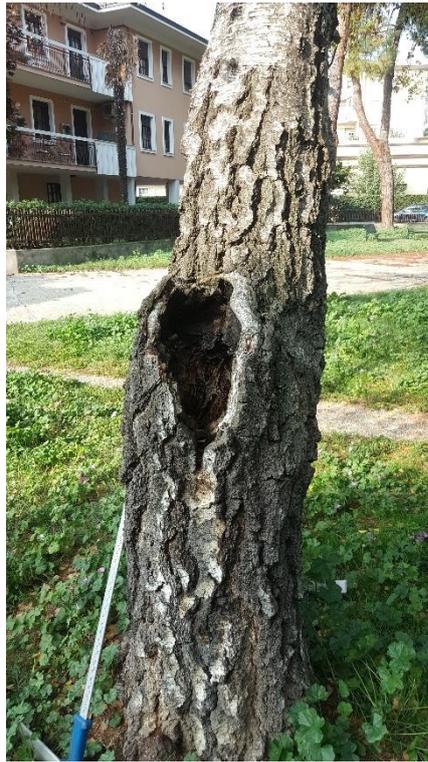
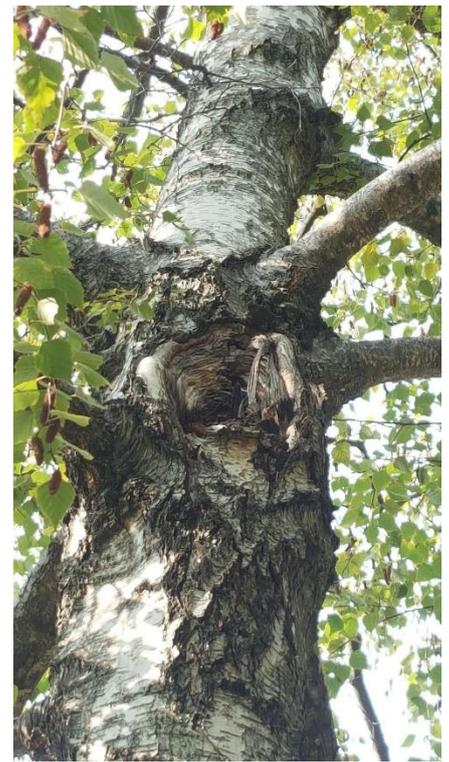
L'esemplare presenta carie e una grossa cavità sul fusto. Vista la gravità delle alterazioni e dei difetti si prescrive l'**abbattimento**.

Fig. 25 – Dettagli al fusto

Fig. 26 – Dettagli al fusto

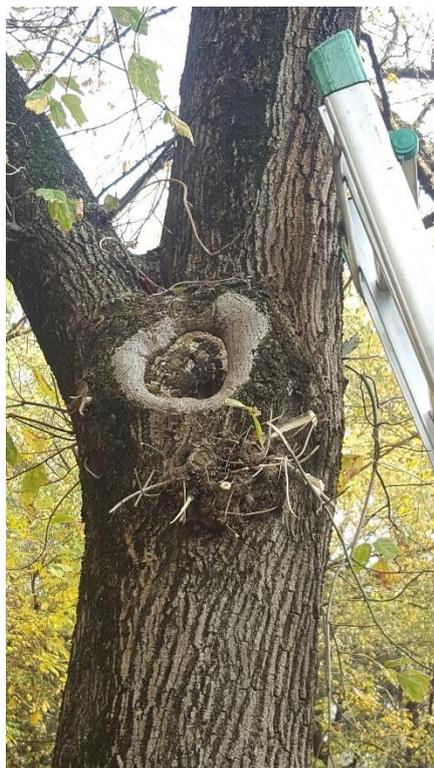
L'esemplare presenta fenomeni cariogeni su: fusto, corona ed in chioma, cavità presenti sulla corona. Vista la gravità delle alterazioni e delle lesioni si prescrive l'**abbattimento**.

Fig. 28 – Dettagli della corona

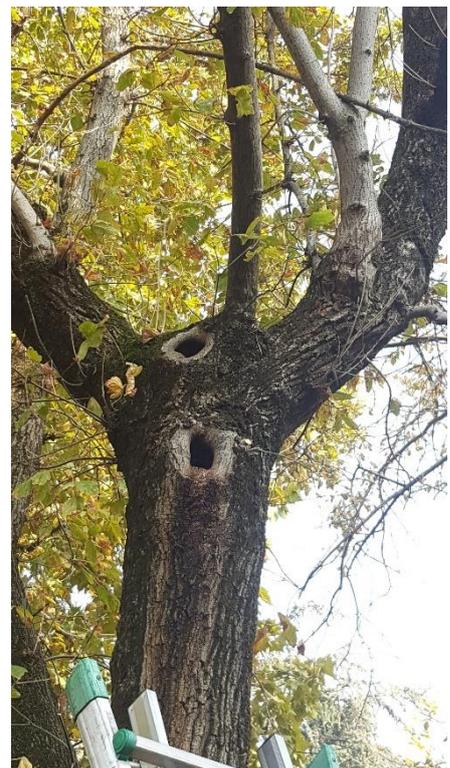
Fig. 29 – Dettagli della corona e del fusto

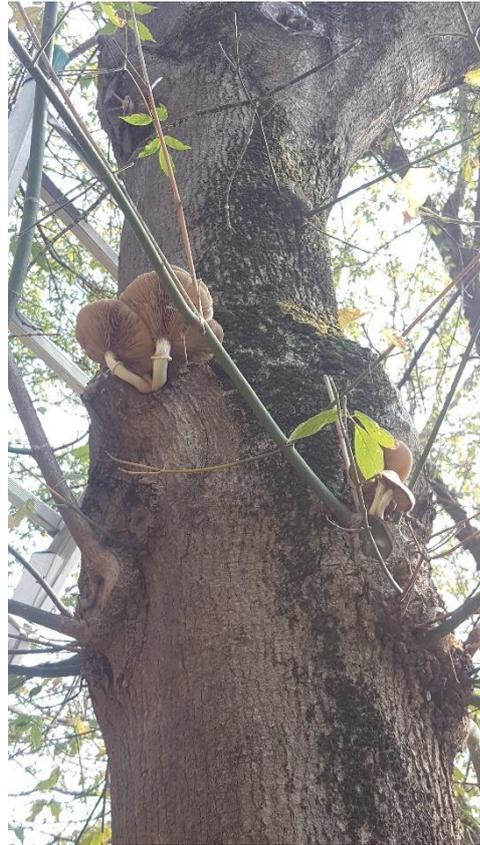
L'esemplare presenta carie al colletto e al fusto, con presenza di *Agrocybe aegerita*, carie e cavità alla corona. Vista la gravità delle alterazioni, dei sintomi e delle lesioni si prescrive l'**abbattimento**.

Fig. 31 – Dettaglio dei carpofori al fusto

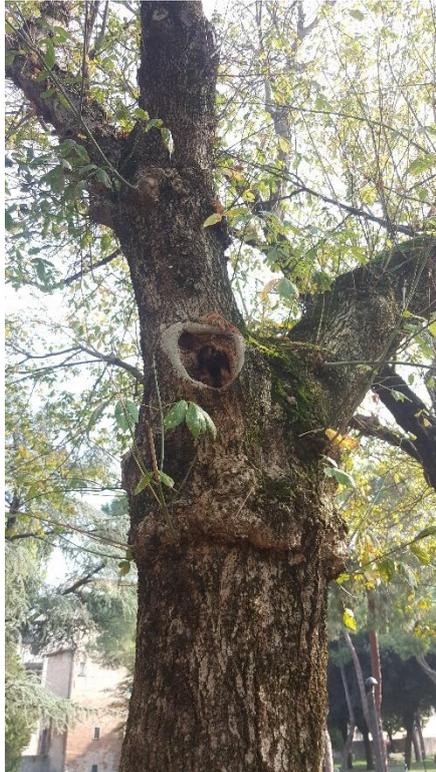
L'esemplare presenta carpofori di *Polyporus sp.* al fusto e sulle branche, gravi alterazioni cariogene al fusto ed in chioma. Vista la gravità delle alterazioni e delle lesioni si prescrive l'**abbattimento**.

Fig. 33 – Dettaglio del fusto

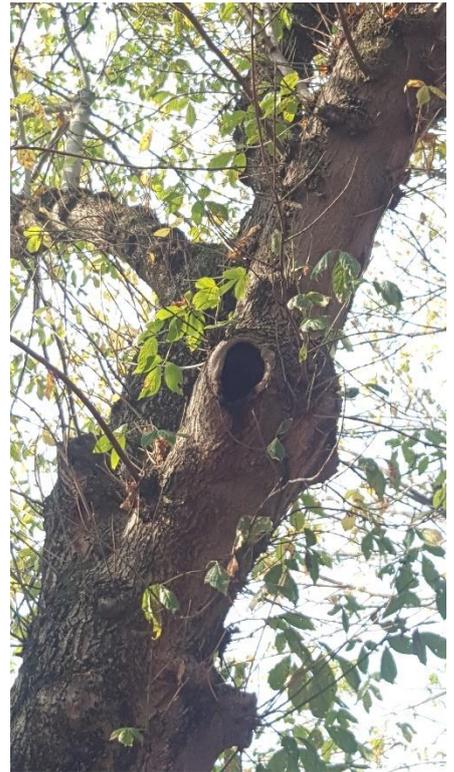
Fig. 34 – Dettaglio delle branche

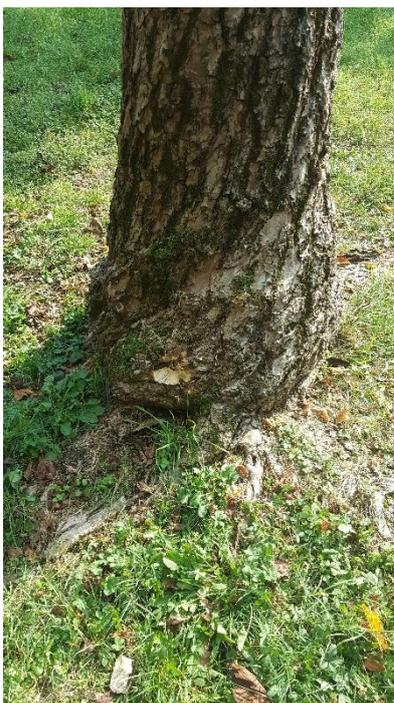
L'albero presenta carie e ferite alle radici, carie e cavità al fusto. Inoltre il fusto risulta essere inclinato di 10°. Si segnala la presenza di “trave della sventura” sulla branca lato pendenza. Vista la gravità delle alterazioni e delle lesioni si prescrive l'**abbattimento**.

Fig. 36 – Dettaglio al colletto

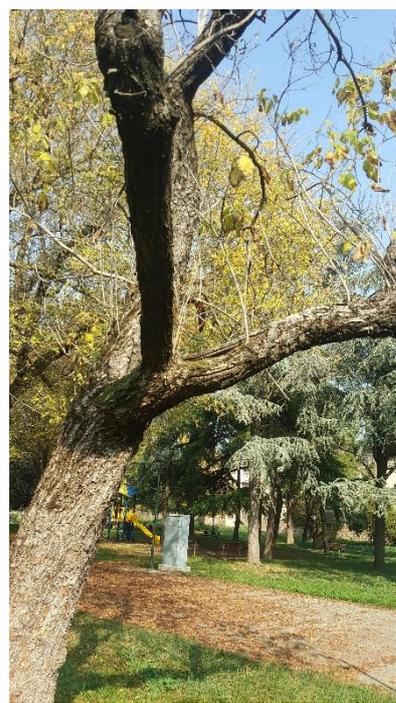
Fig. 37 – Dettaglio del fusto e della “trave della sventura”

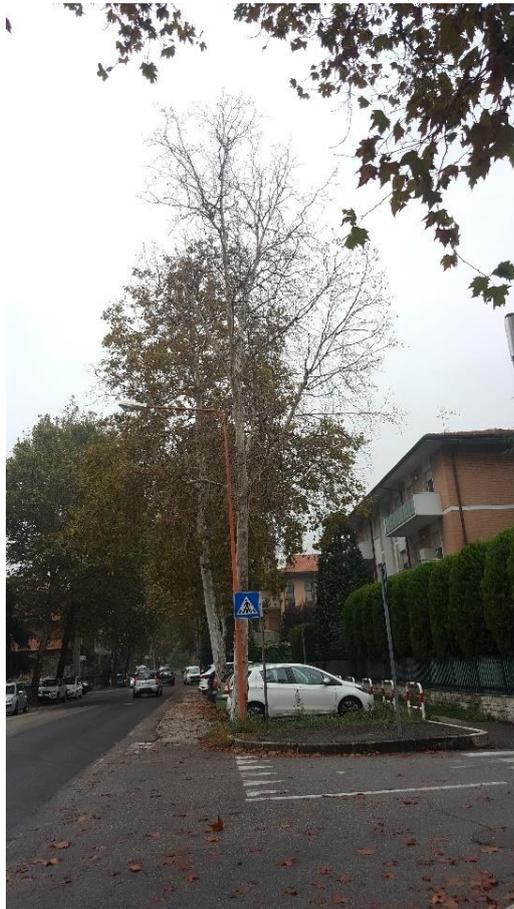
L'esemplare risulta deperente/morto, pertanto se ne prescrive l'**abbattimento**.

Fig. 42 – Vista generale del platano

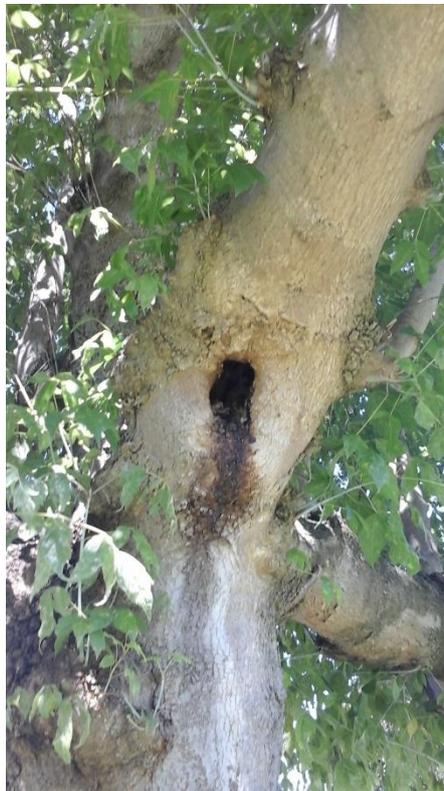
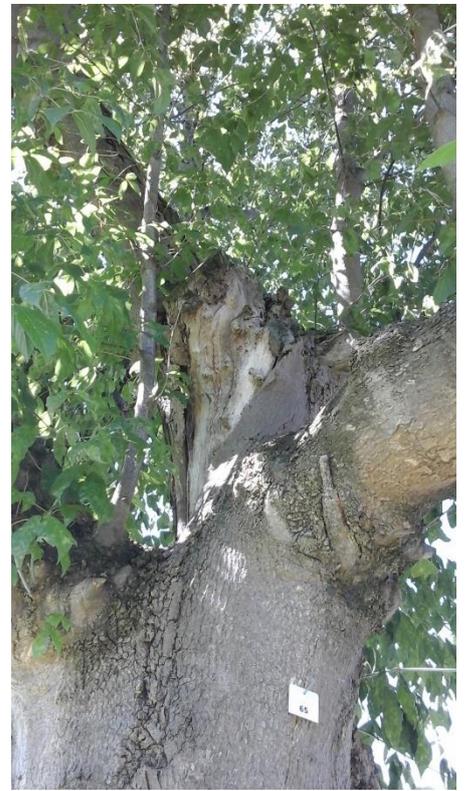
La branca centrale presenta necrosi e processo cariogeno attivo ed avanzato. L'eventuale asportazione di questa branca causerebbe una ferita profonda con il processo cariogeno che si estenderebbe sia all'inserzione che alle branche primarie. Vista la gravità delle alterazioni si prescrive l'**abbattimento**.

Fig. 48 – Dettaglio della corona

Fig. 49 – Dettaglio della corona

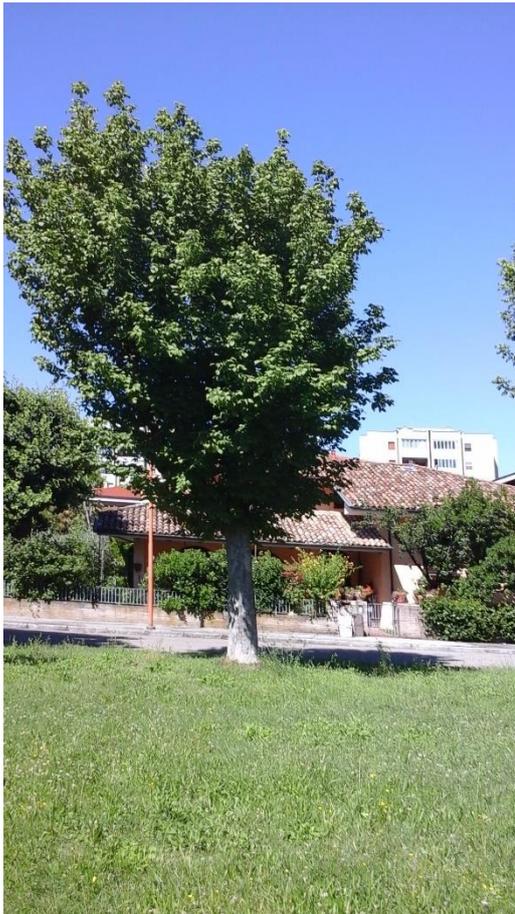
L'esemplare presenta carpofori di *Bjerkandera adusta* alla corona con un diffuso processo cariogeno che dalle branche primarie si diffonde fino all'inserzione. Vista la gravità delle alterazioni e dei sintomi si prescrive l'**abbattimento**.

Fig. 50 – Vista generale dell'acero

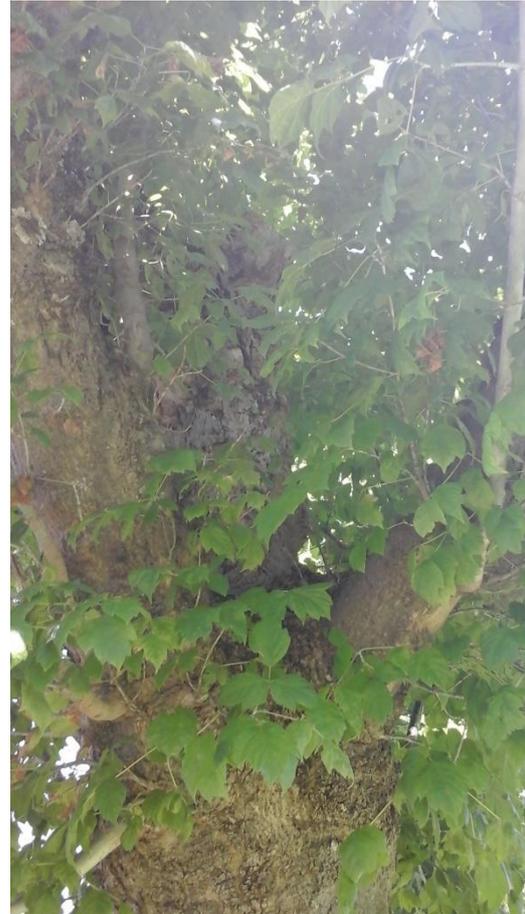
Fig. 51 – Dettaglio della corona

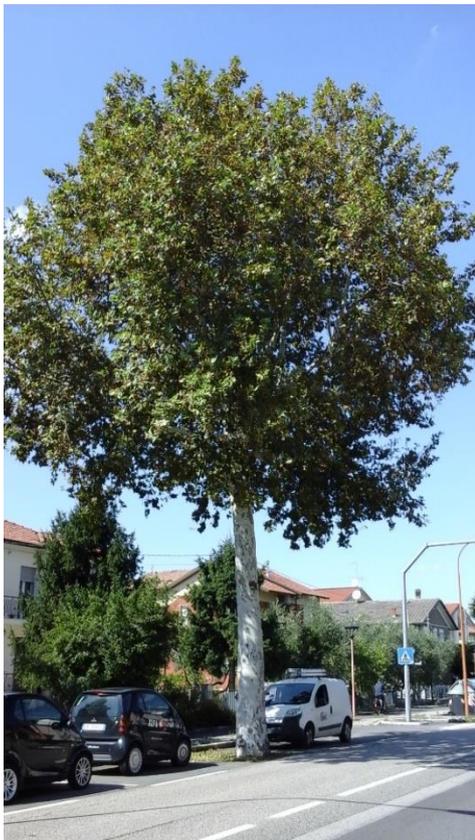
L'albero presenta alterazioni dei tessuti legnosi sul lato del marciapiede, probabilmente derivante da taglio delle radici avvenuto in passato. Si segnala presenza di carpofori fungini cariogeni non identificabili, in quanto in disfacimento, da 190° N a 320°N sempre lato marciapiede. Vista la gravità delle alterazioni si prescrive l'**abbattimento**.

Fig. 55 – Vista generale del platano

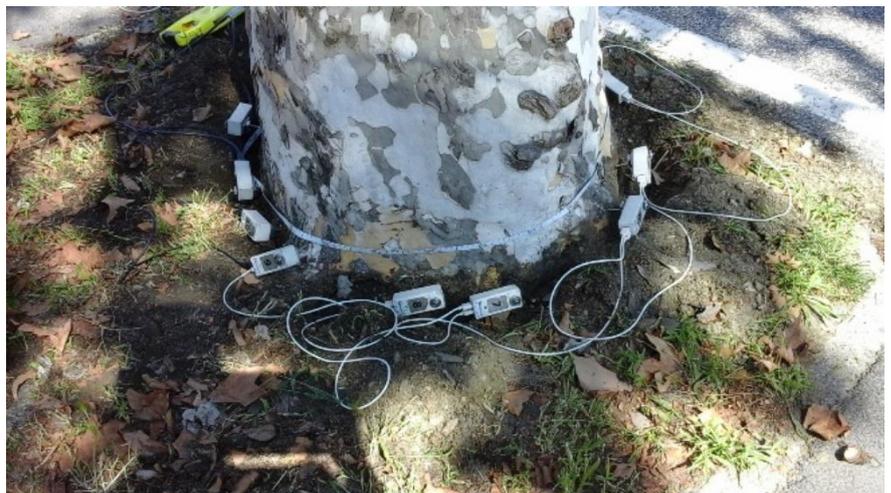
Fig. 56 – Dettaglio del colletto

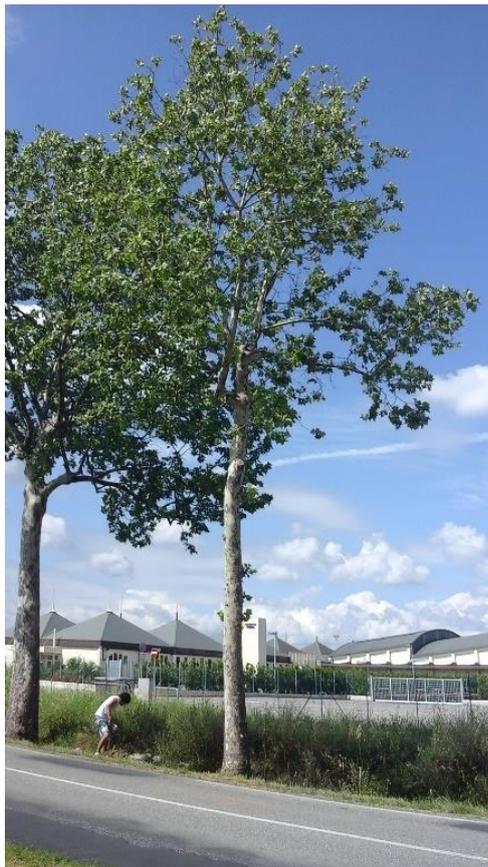
L'albero presenta alcuni rami secchi di piccole dimensioni. Il fusto è sinuoso. Si nota uno scarso vigore vegetativo degli apici. Si prescrive l'**abbattimento**.

Fig. 57 – Vista generale del platano

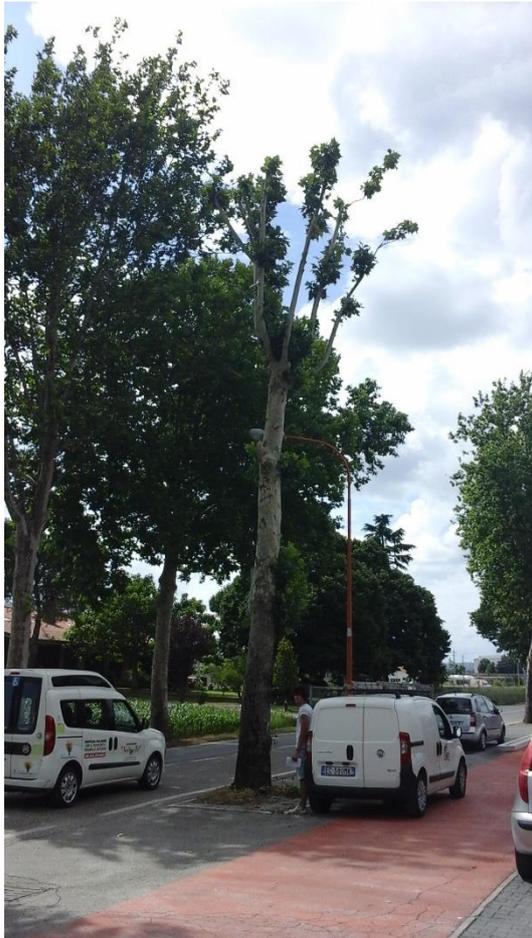
L'esemplare presenta abbondante presenza di carpofori al colletto, riscoppi al fusto e radici avventizie. Vista la gravità dei sintomi e delle alterazioni si prescrive l'**abbattimento**.

Fig. 58 – Vista generale del platano

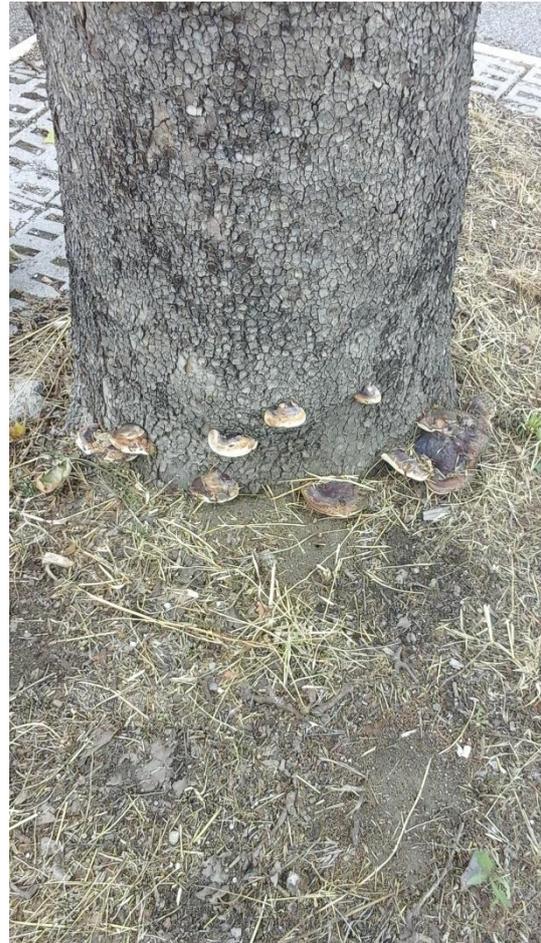
Fig. 59 – Dettaglio del colletto

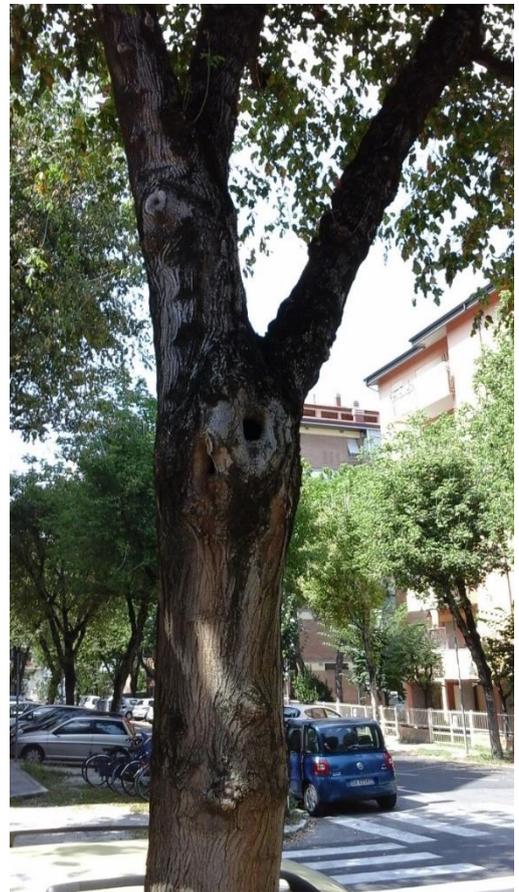
L'esemplare presenta fusto inclinato e sinuoso in direzione della sede stradale, con la chioma sbilanciata in direzione della stessa. Si notano cavità e carie alla corona. Vista la gravità delle alterazioni e delle lesioni si prescrive l'**abbattimento**.

Fig. 73 – Dettaglio della corona

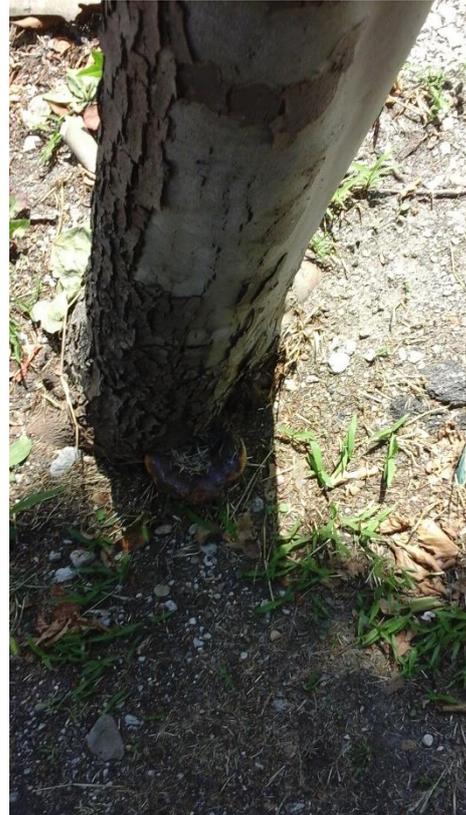
Fig. 75 – Dettaglio del colletto

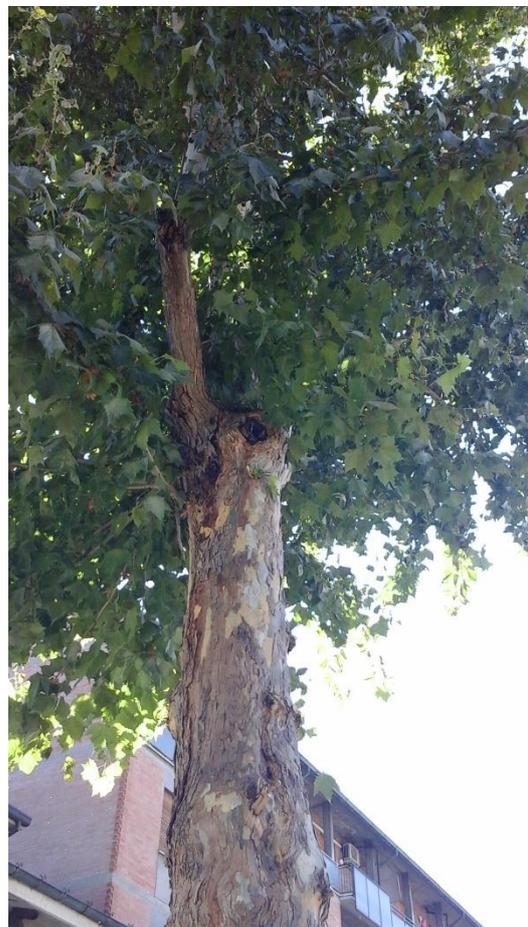
Fig. 77 – Dettaglio del fusto

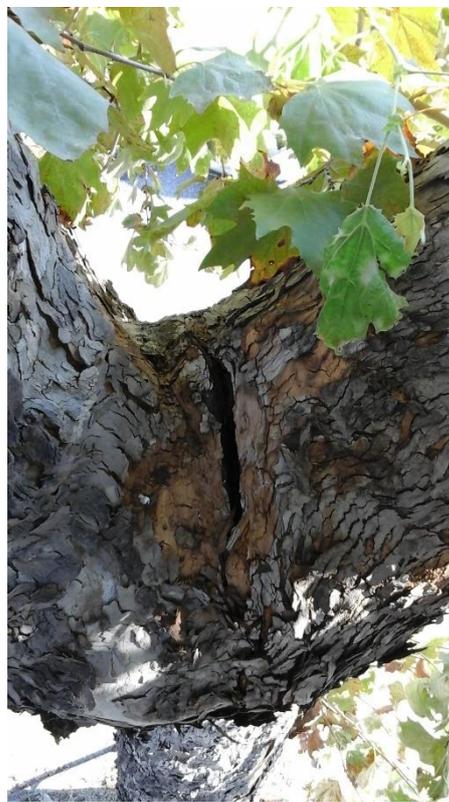
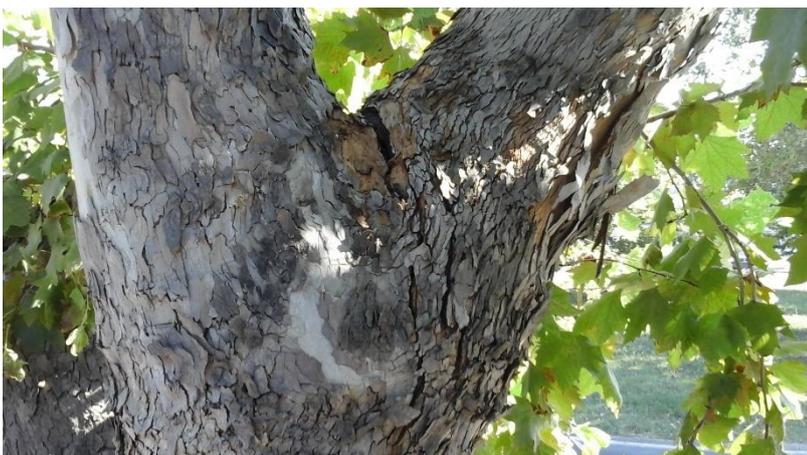
Fig. 89 – Dettaglio della spaccatura

Fig. 90 –  
Dettaglio della  
spaccatura

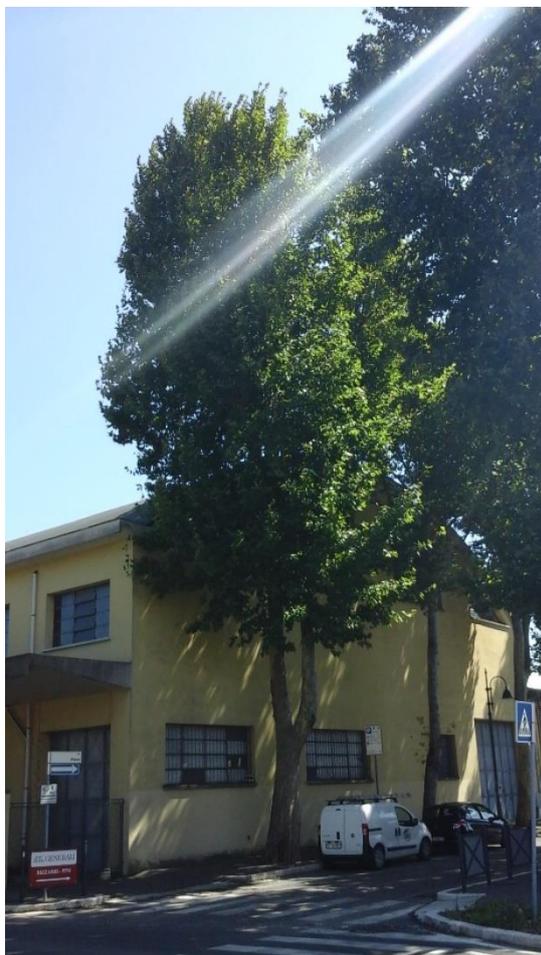
La pianta risulta capitozzata. Si evidenzia necrosi al colletto, ferite e carie in chioma. Sono presenti carpofori di *Inonotus hispidus* su una ferita della branca lato strada. L'asportazione della branca compromessa comporterebbe la formazione di una chioma completamente asimmetrica e sbilanciata. Vista la gravità delle alterazioni e dei sintomi si prescrive l'**abbattimento**.

Fig. 95 – Vista generale del platano

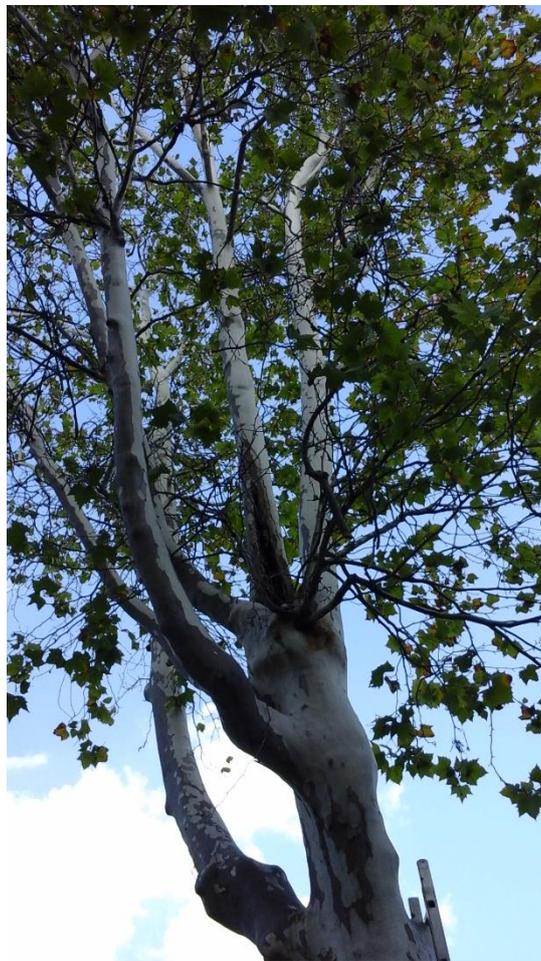
L'esemplare presenta un fusto sinuoso. Ferite al fusto, cavità, carie e necrosi alla corona ed in chioma anche sulle branche principali. Vista la gravità delle alterazioni si prescrive l'**abbattimento**.

Fig. 103 – Dettaglio della corona

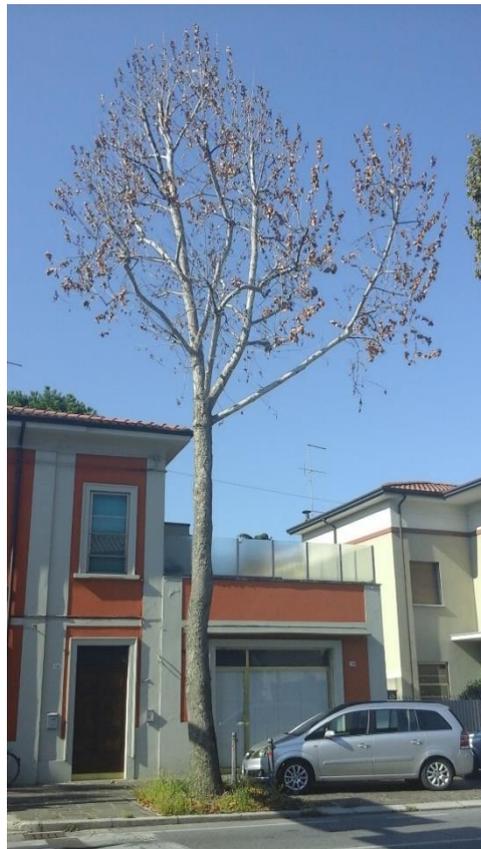
L'albero risulta deperente/morto. Si segnala la presenza di un tombino a circa 1,5 m dal colletto. Si prescrive l'**abbattimento**.

Fig. 107 – Vista generale del platano

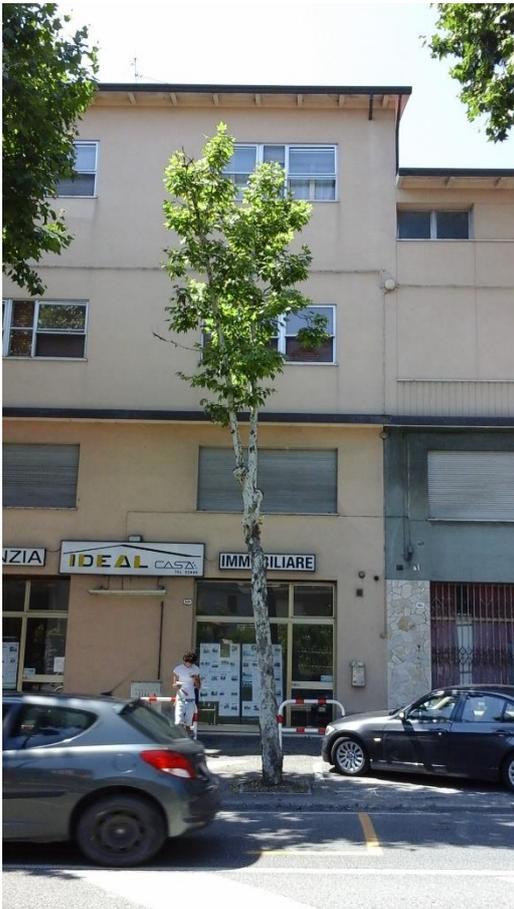
L'albero presenta carpofori fungini non riconoscibili al colletto, carie e cavità al colletto, ferite al fusto e alla corona. Vista la gravità dei sintomi e delle alterazioni si prescrive l'**abbattimento**.

Fig. 108 – Vista generale del platano

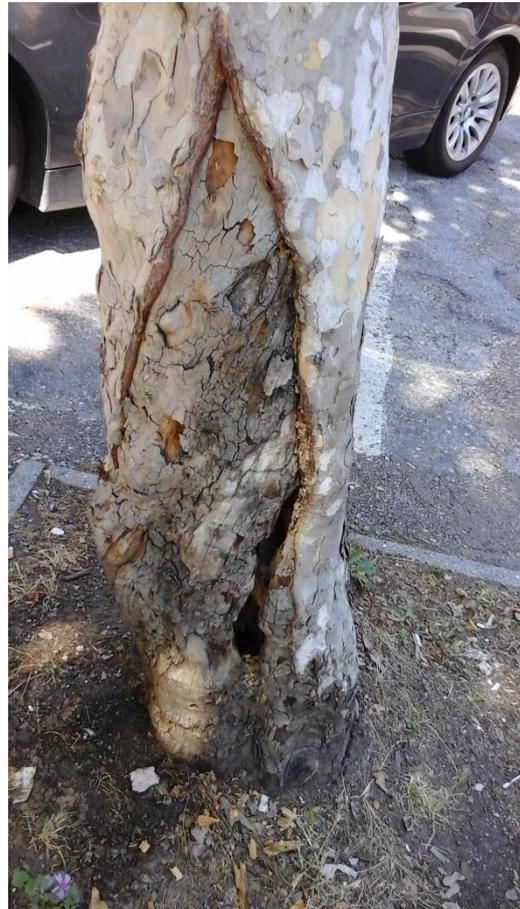
Fig. 109 – Dettaglio del colletto
