CITTA' STORICA

Centro Storico – Conservazione e degrado

C.3.c.16.b Il paesaggio urbano di matrice storica: Schede di rilevamento del degrado

Il paesaggio urbano di matrice storica: conservazione e degrado

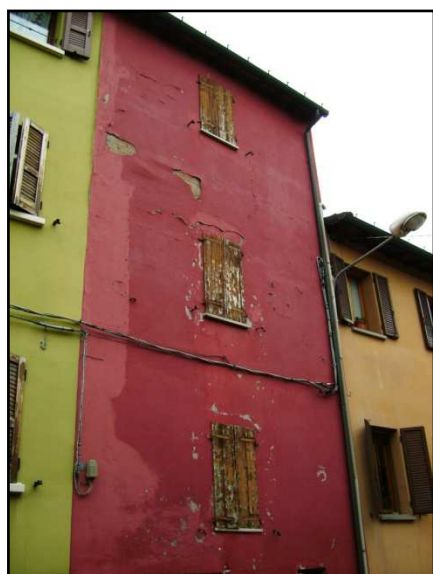
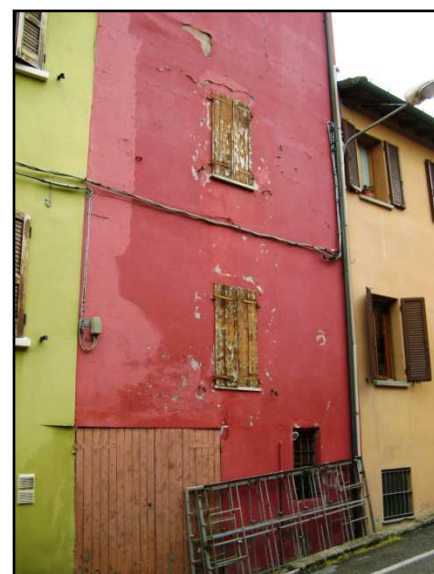
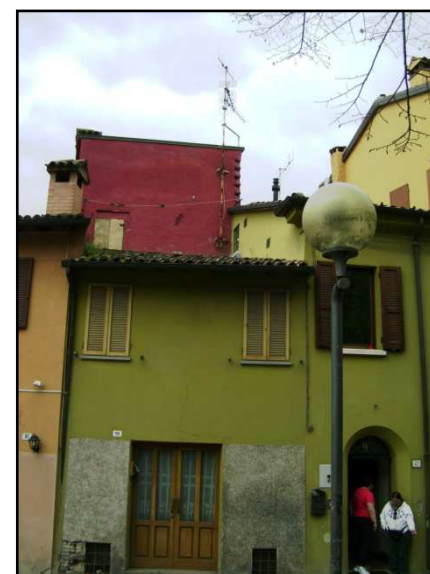
Unità d'intervento n. 2

1	EDIFICIO DEGRADATO se in presenza di almeno uno sei seguenti fattori:		SI
	Lesioni significative alla struttura	<input type="checkbox"/>	
	Tetto fatiscente	<input type="checkbox"/>	
	Umidità diffusa	<input type="checkbox"/>

punti degrado	SI
I	Intonaco completamente scrostato	5	
	Intonaco parzialmente scrostato	4	X
U	Tracce di umidità/muffe	3	
T	Tinteggiatura assente	3	
	Tinteggiatura deteriorata	2	X
Inf	Infissi/inferriate assenti o ammalorati	5	
	Infissi/inferriate deteriorati	3	
G	Gronda/pluviali assenti o ammalorati	2	
	Gronda/pluviali deteriorati	1	
B	Banchine/cornici totalmente crollate	5	
	Banchine/cornici parzialmente crollate	4	
Altro			
Punteggio		6

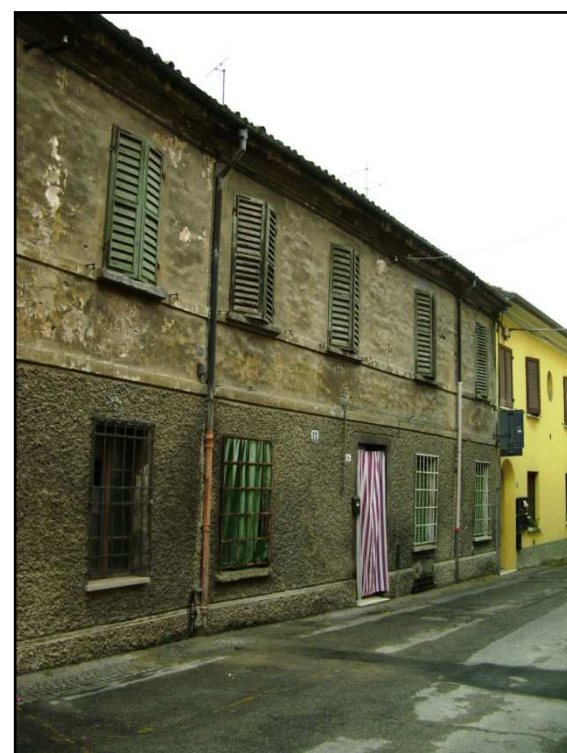
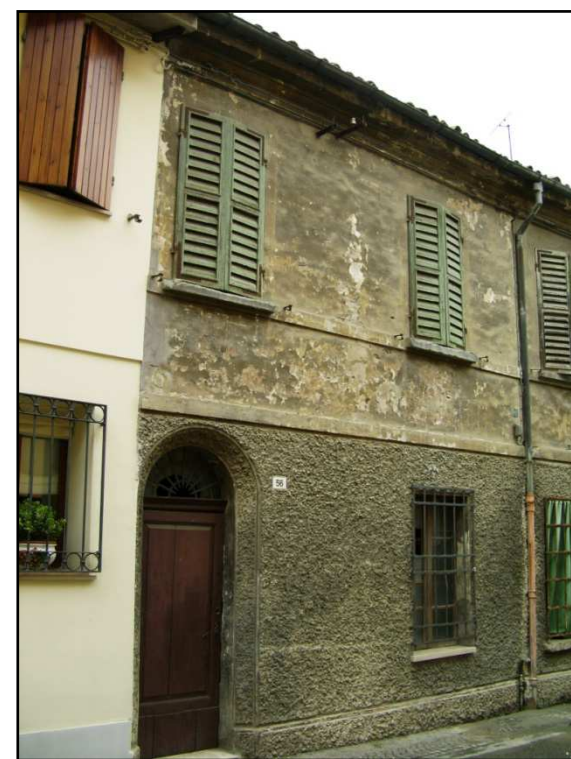
Via Mura Porta Fiume, 54 – 56 (parziale)

1	EDIFICIO DEGRADATO se in presenza di almeno uno sei seguenti fattori:	
	Lesioni significative alla struttura	SI <input type="checkbox"/>
	Tetto fatiscente	<input type="checkbox"/>
	Umidità diffusa	<input type="checkbox"/>

punti degrado	SI
I	Intonaco completamente scrostato	5	
	Intonaco parzialmente scrostato	4	X
U	Tracce di umidità/muffe	3	
T	Tinteggiatura assente	3	X
	Tinteggiatura deteriorata	2	
Inf	Infissi/inferriate assenti o ammalorati	5	
	Infissi/inferriate deteriorati	3	X
G	Gronda/pluviali assenti o ammalorati	2	
	Gronda/pluviali deteriorati	1	
B	Banchine/cornici totalmente crollate	5	
	Banchine/cornici parzialmente crollate	4	
Altro			
Punteggio		10

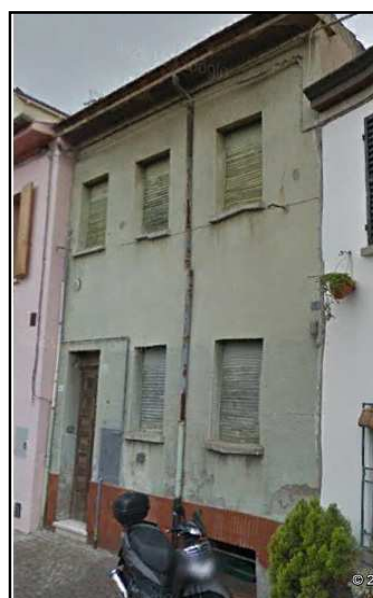
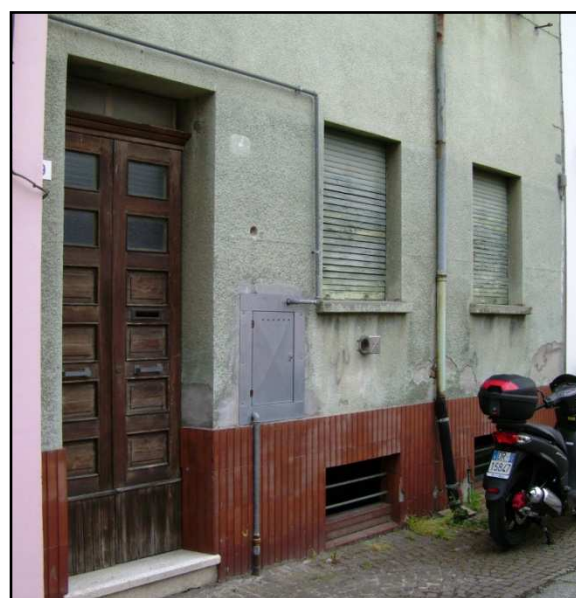
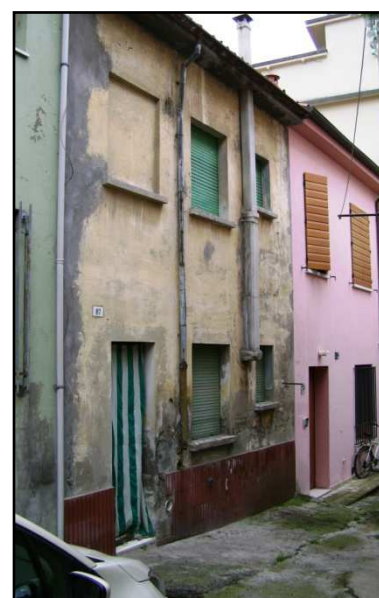
Unità d'intervento n. 4

1	EDIFICIO DEGRADATO se in presenza di almeno uno sei seguenti fattori:	
	Lesioni significative alla struttura	SI <input type="checkbox"/>
	Tetto fatiscente	<input type="checkbox"/>
	Umidità diffusa	<input type="checkbox"/>

punti degrado	SI
I	Intonaco completamente scrostato	5	<input type="checkbox"/>
	Intonaco parzialmente scrostato	4	<input type="checkbox"/>
U	Tracce di umidità/muffe	3	<input type="checkbox"/>
T	Tinteggiatura assente	3	<input type="checkbox"/>
	Tinteggiatura deteriorata	2	<input checked="" type="checkbox"/>
Inf	Infissi/inferriate assenti o ammalorati	5	<input checked="" type="checkbox"/>
	Infissi/inferriate deteriorati	3	<input type="checkbox"/>
G	Gronda/pluviali assenti o ammalorati	2	<input type="checkbox"/>
	Gronda/pluviali deteriorati	1	<input checked="" type="checkbox"/>
B	Banchine/cornici totalmente crollate	5	<input type="checkbox"/>
	Banchine/cornici parzialmente crollate	4	<input type="checkbox"/>
Altro			<input type="checkbox"/>
Punteggio		8

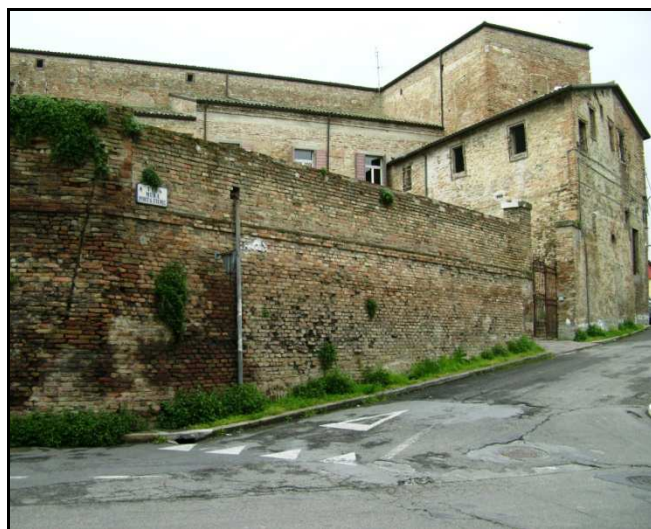
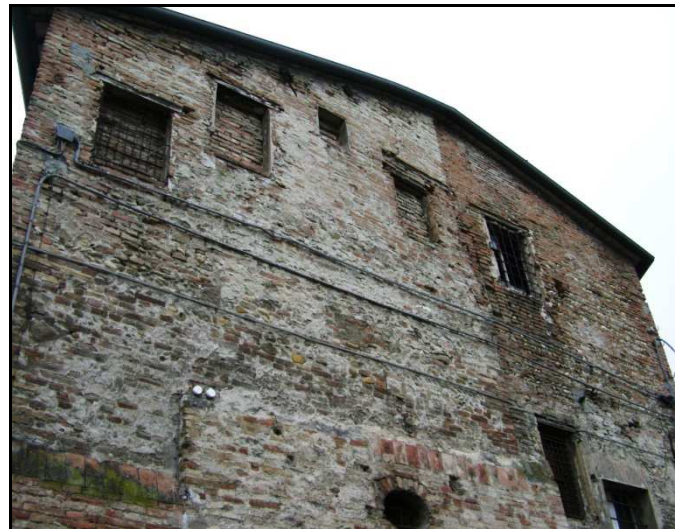
Via Mura porta Fiume, 53 (parziale)

1	EDIFICIO DEGRADATO se in presenza di almeno uno sei seguenti fattori:	
	Lesioni significative alla struttura	SI <input type="checkbox"/>
	Tetto fatiscente	<input type="checkbox"/>
	Umidità diffusa	<input type="checkbox"/>

2	EDIFICIO IN STATO DI INCURIA se punteggio	<input type="text" value="≥ 10"/>	
3	EDIFICIO DA MANUTENTARE se punteggio	<input type="text" value="≥ 6 ; ≤ 9"/>	
4	EDIFICIO IN BUONO STATO se punteggio	<input type="text" value="≤ 5"/>	
		punti degrado SI	
I	Intonaco completamente scrostato	5	<input type="checkbox"/>
	Intonaco parzialmente scrostato	4	<input type="checkbox"/>
U	Tracce di umidità/muffe	3	<input type="checkbox"/>
T	Tinteggiatura assente	3	<input type="checkbox"/>
	Tinteggiatura deteriorata	2	<input type="checkbox"/>
Inf	Infissi/inferriate assenti o ammalorati	5	<input checked="" type="checkbox"/>
	Infissi/inferriate deteriorati	3	<input type="checkbox"/>
G	Gronda/pluviali assenti o ammalorati	2	<input type="checkbox"/>
	Gronda/pluviali deteriorati	1	<input type="checkbox"/>
B	Banchine/cornici totalmente crollate	5	<input type="checkbox"/>
	Banchine/cornici parzialmente crollate	4	<input type="checkbox"/>

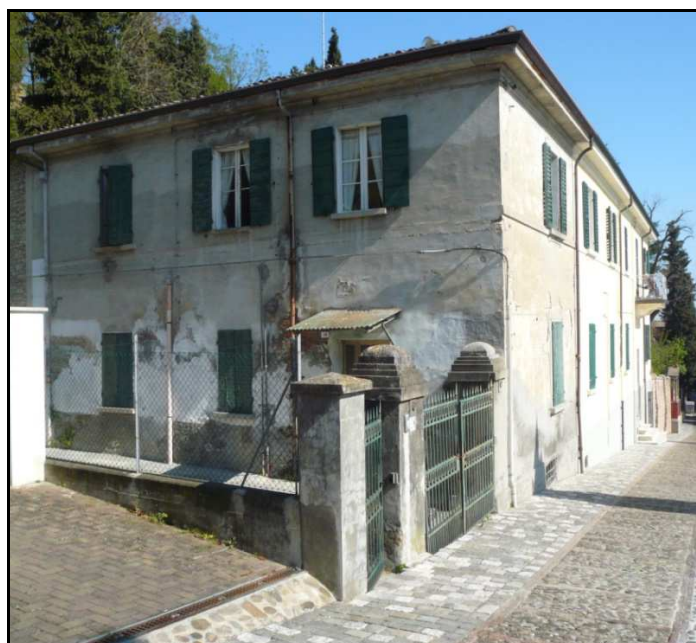
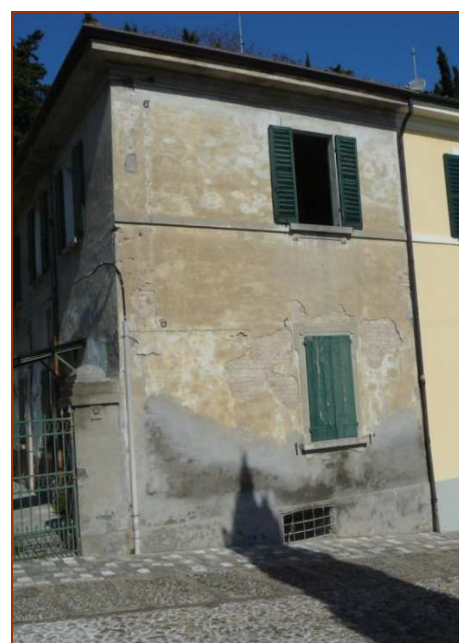
Unità d'intervento n. 7

1	EDIFICIO DEGRADATO se in presenza di almeno uno sei seguenti fattori:		SI
	Lesioni significative alla struttura		<input type="checkbox"/>
	Tetto fatiscente		<input type="checkbox"/>
	Umidità diffusa		<input type="checkbox"/>

punti degrado	SI
I	Intonaco completamente scrostato	5	
	Intonaco parzialmente scrostato	4	X
U	Tracce di umidità/muffe	3	X
T	Tinteggiatura assente	3	X
	Tinteggiatura deteriorata	2	
Inf	Infissi/inferriate assenti o ammalorati	5	
	Infissi/inferriate deteriorati	3	
G	Gronda/pluviali assenti o ammalorati	2	
	Gronda/pluviali deteriorati	1	
B	Banchine/cornici totalmente crollate	5	
	Banchine/cornici parzialmente crollate	4	
Altro			
Punteggio		10

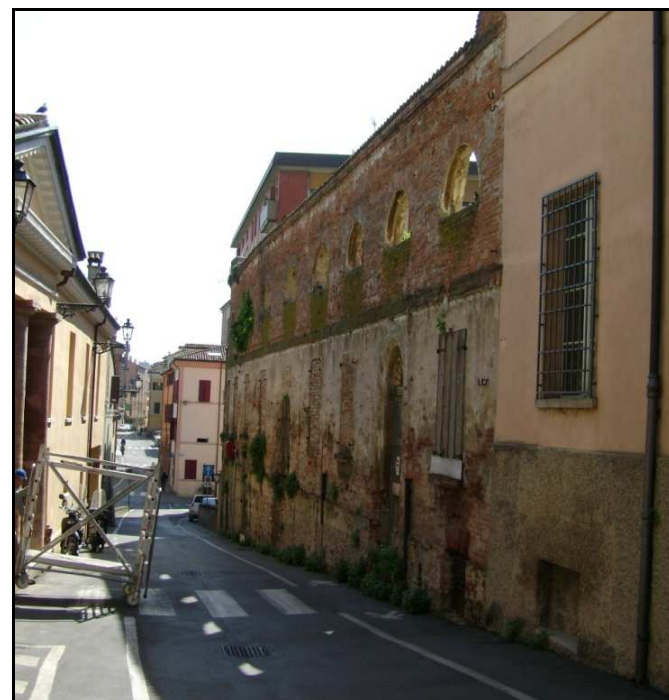
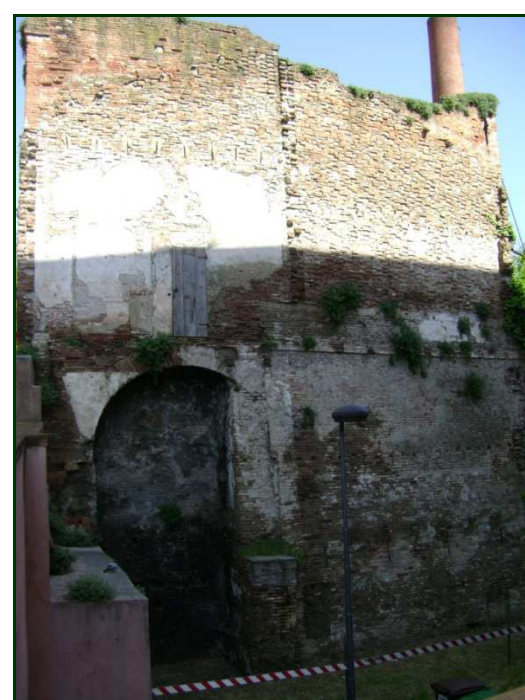
Unità d'intervento n. 8

1	EDIFICIO DEGRADATO se in presenza di almeno uno sei seguenti fattori:	SI
	Lesioni significative alla struttura	<input checked="" type="checkbox"/>
	Tetto fatiscente	<input checked="" type="checkbox"/>
	Umidità diffusa	<input type="checkbox"/>

punti degrado	SI
I	Intonaco completamente scrostato	5	<input type="checkbox"/>
	Intonaco parzialmente scrostato	4	<input type="checkbox"/>
U	Tracce di umidità/muffe	3	<input type="checkbox"/>
T	Tinteggiatura assente	3	<input type="checkbox"/>
	Tinteggiatura deteriorata	2	<input type="checkbox"/>
Inf	Infissi/ferriate assenti o ammalorati	5	<input type="checkbox"/>
	Infissi/ferriate deteriorati	3	<input type="checkbox"/>
G	Gronda/pluviali assenti o ammalorati	2	<input type="checkbox"/>
	Gronda/pluviali deteriorati	1	<input type="checkbox"/>
B	Banchine/cornici totalmente crollate	5	<input type="checkbox"/>
	Banchine/cornici parzialmente crollate	4	<input type="checkbox"/>
Altro			<input type="checkbox"/>
Punteggio

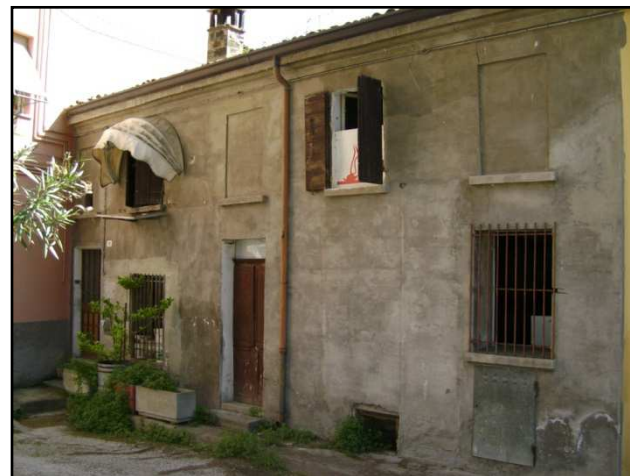
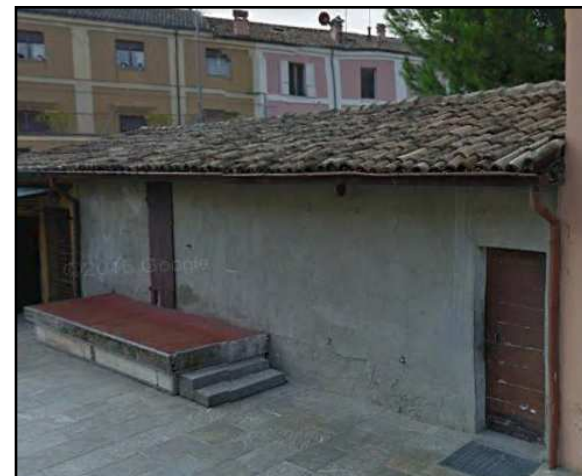
Fotografie riprese da Via Quattordici e via Caporali

1	EDIFICIO DEGRADATO se in presenza di almeno uno sei seguenti fattori:		SI
	Lesioni significative alla struttura	<input type="checkbox"/>	
	Tetto fatiscente	<input type="checkbox"/>	
	Umidità diffusa	<input type="checkbox"/>

2	EDIFICIO IN STATO DI INCURIA se punteggio	<input type="text" value="≥ 10"/>	
3	EDIFICIO DA MANUTENTARE se punteggio	<input type="text" value="≥ 6 ; ≤ 9"/>	
4	EDIFICIO IN BUONO STATO se punteggio	<input type="text" value="≤ 5"/>	
		punti degrado	SI
I	Intonaco completamente scrostato	5	
	Intonaco parzialmente scrostato	4	
U	Tracce di umidità/muffe	3	
T	Tinteggiatura assente	3	X
	Tinteggiatura deteriorata	2	
Inf	Infissi/inferriate assenti o ammalorati	5	X
	Infissi/inferriate deteriorati	3	
G	Gronda/pluviali assenti o ammalorati	2	
	Gronda/pluviali deteriorati	1	
B	Banchine/cornici totalmente crollate	5	
	Banchine/cornici parzialmente crollate	4	
Altro	Solaio puntellato	2	X
Punteggio		10

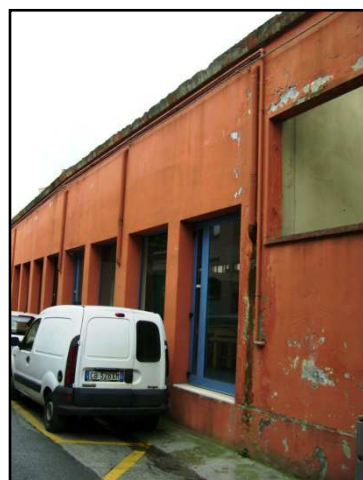
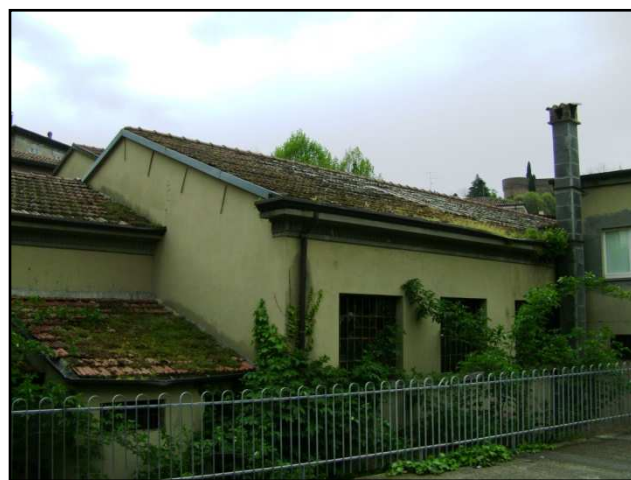
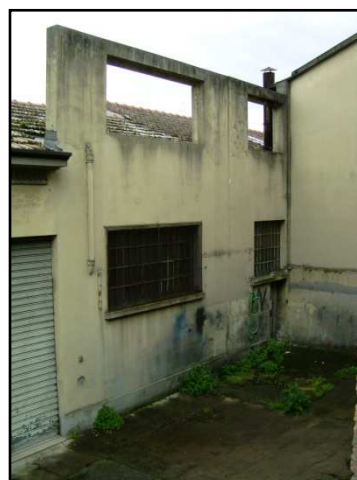
Unità d'intervento n. 12

Fotografie riprese da Via Mura Federico Comandini

1	EDIFICIO DEGRADATO se in presenza di almeno uno sei seguenti fattori:		SI
	Lesioni significative alla struttura		<input type="checkbox"/>
	Tetto fatiscente		<input type="checkbox"/>
	Umidità diffusa		<input type="checkbox"/>

punti degrado	SI
I	Intonaco completamente scrostato	5	
	Intonaco parzialmente scrostato	4	
U	Tracce di umidità/muffe	3	<input checked="" type="checkbox"/>
T	Tinteggiatura assente	3	
	Tinteggiatura deteriorata	2	<input checked="" type="checkbox"/>
Inf	Infissi/inferriate assenti o ammalorati	5	<input checked="" type="checkbox"/>
	Infissi/inferriate deteriorati	3	
G	Gronda/pluviali assenti o ammalorati	2	
	Gronda/pluviali deteriorati	1	
B	Banchine/cornici totalmente crollate	5	
	Banchine/cornici parzialmente crollate	4	
Altro			
Punteggio		10

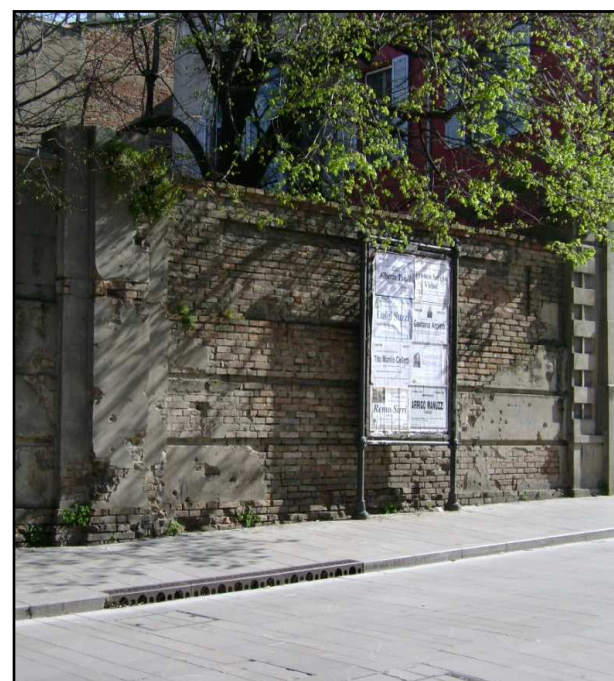
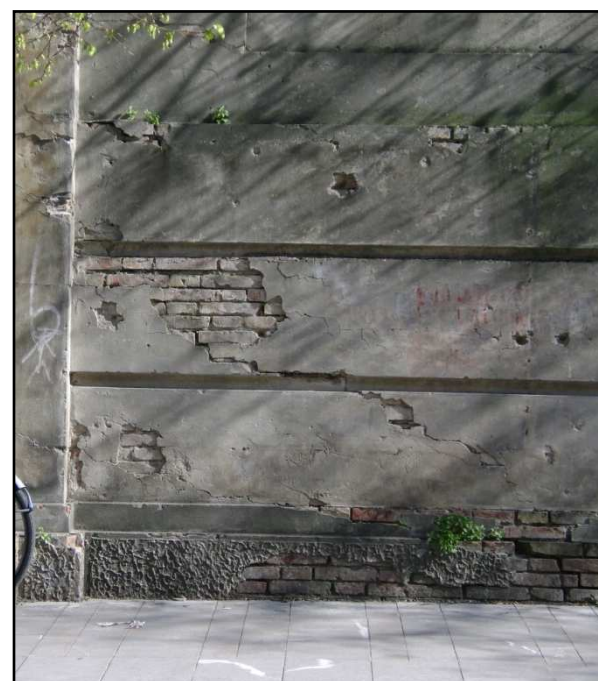
Unità d'intervento n. 13

Fotografie riprese da Via Cesare Battisti

1	EDIFICIO DEGRADATO se in presenza di almeno uno sei seguenti fattori:		SI
	Lesioni significative alla struttura	<input type="checkbox"/>	
	Tetto fatiscente	<input type="checkbox"/>	
	Umidità diffusa	<input type="checkbox"/>

punti degrado	SI
I	Intonaco completamente scrostato	5	
	Intonaco parzialmente scrostato	4	X
U	Tracce di umidità/muffe	3	
T	Tinteggiatura assente	3	X
	Tinteggiatura deteriorata	2	
Inf	Infissi/inferriate assenti o ammalorati	5	
	Infissi/inferriate deteriorati	3	
G	Gronda/pluviali assenti o ammalorati	2	
	Gronda/pluviali deteriorati	1	
B	Banchine/cornici totalmente crollate	5	
	Banchine/cornici parzialmente crollate	4	
Altro	Crepe	3	X
Punteggio		10

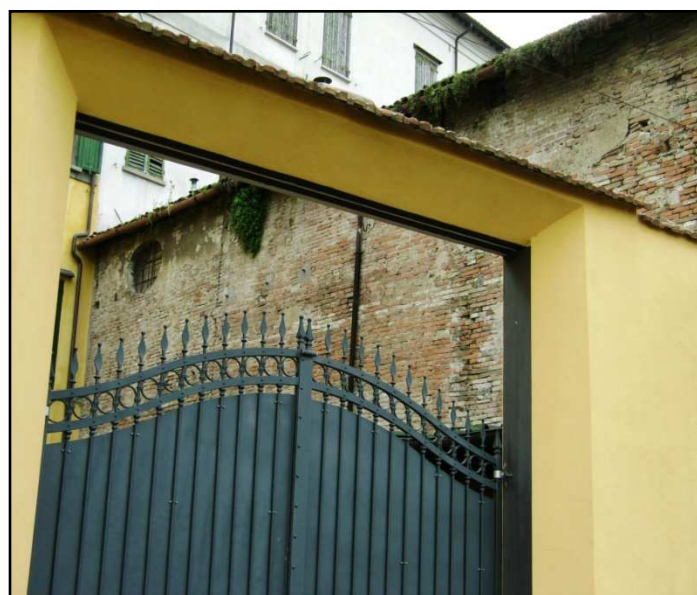
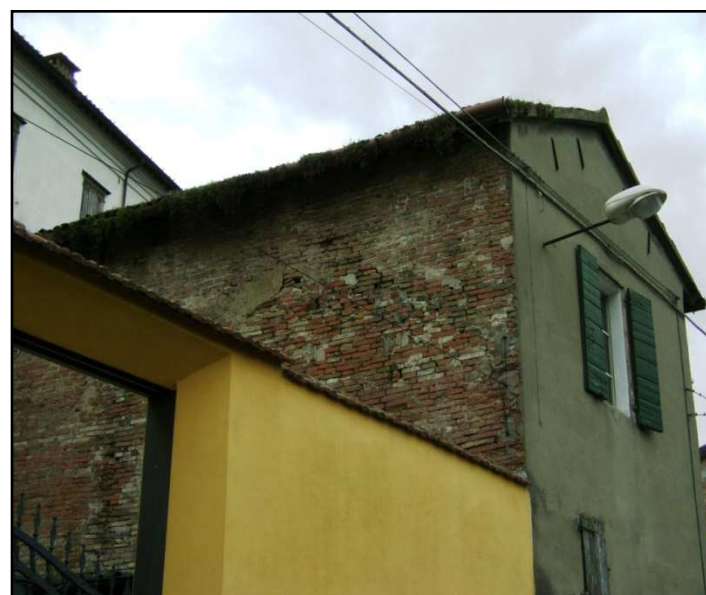
Unità d'intervento n. 14

Fotografie riprese da Via Mura Federico Comandini

1	EDIFICIO DEGRADATO se in presenza di almeno uno sei seguenti fattori:	
	Lesioni significative alla struttura	SI <input type="checkbox"/>
	Tetto fatiscente	<input type="checkbox"/>
	Umidità diffusa	<input type="checkbox"/>

punti degrado	SI
I	Intonaco completamente scrostato	5	
	Intonaco parzialmente scrostato	4	X
U	Tracce di umidità/muffe	3	
T	Tinteggiatura assente	3	X
	Tinteggiatura deteriorata	2	
Inf	Infissi/inferriate assenti o ammalorati	5	
	Infissi/inferriate deteriorati	3	
G	Gronda/pluviali assenti o ammalorati	2	
	Gronda/pluviali deteriorati	1	X
B	Banchine/cornici totalmente crollate	5	
	Banchine/cornici parzialmente crollate	4	
Altro			
Punteggio		8

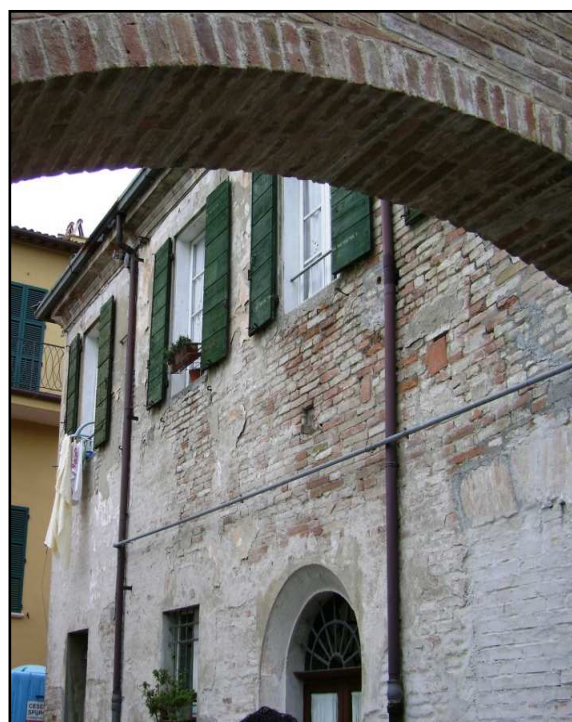
Unità d'intervento n.15

Fotografie riprese da Via Mura Federico Comandini

1	EDIFICIO DEGRADATO se in presenza di almeno uno sei seguenti fattori:		SI
	Lesioni significative alla struttura	<input type="checkbox"/>	
	Tetto fatiscente	<input type="checkbox"/>	
	Umidità diffusa	<input type="checkbox"/>

punti degrado	SI
I	Intonaco completamente scrostato	5	
	Intonaco parzialmente scrostato	4	<input checked="" type="checkbox"/>
U	Tracce di umidità/muffe	3	
T	Tinteggiatura assente	3	<input checked="" type="checkbox"/>
	Tinteggiatura deteriorata	2	
Inf	Infissi/inferriate assenti o ammalorati	5	
	Infissi/inferriate deteriorati	3	<input checked="" type="checkbox"/>
G	Gronda/pluviali assenti o ammalorati	2	
	Gronda/pluviali deteriorati	1	
B	Banchine/cornici totalmente crollate	5	
	Banchine/cornici parzialmente crollate	4	
Altro			
Punteggio		10

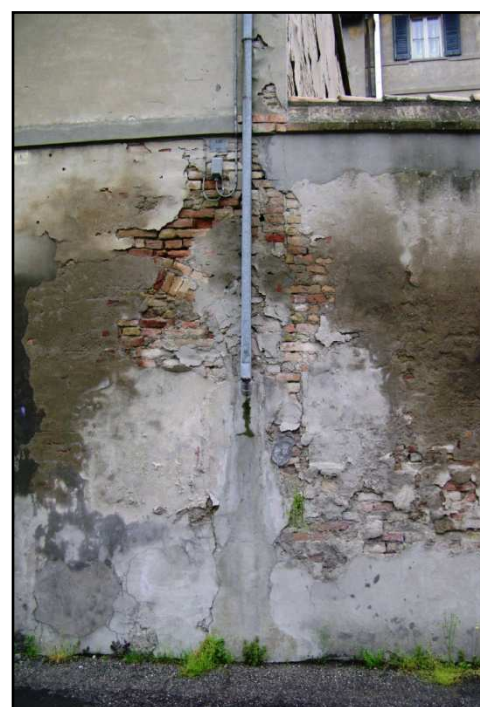
Unità d'intervento n. 16

Fotografie riprese da Via Mura Federico Comandini

1	EDIFICIO DEGRADATO se in presenza di almeno uno sei seguenti fattori:	
	Lesioni significative alla struttura	SI <input type="checkbox"/>
	Tetto fatiscente	<input type="checkbox"/>
	Umidità diffusa	<input type="checkbox"/>

punti degrado	SI
I	Intonaco completamente scrostato	5	
	Intonaco parzialmente scrostato	4	X
U	Tracce di umidità/muffe	3	X
T	Tinteggiatura assente	3	X
	Tinteggiatura deteriorata	2	
Inf	Infissi/inferriate assenti o ammalorati	5	
	Infissi/inferriate deteriorati	3	X
G	Gronda/pluviali assenti o ammalorati	2	
	Gronda/pluviali deteriorati	1	X
B	Banchine/cornici totalmente crollate	5	
	Banchine/cornici parzialmente crollate	4	
Altro			
Punteggio		14

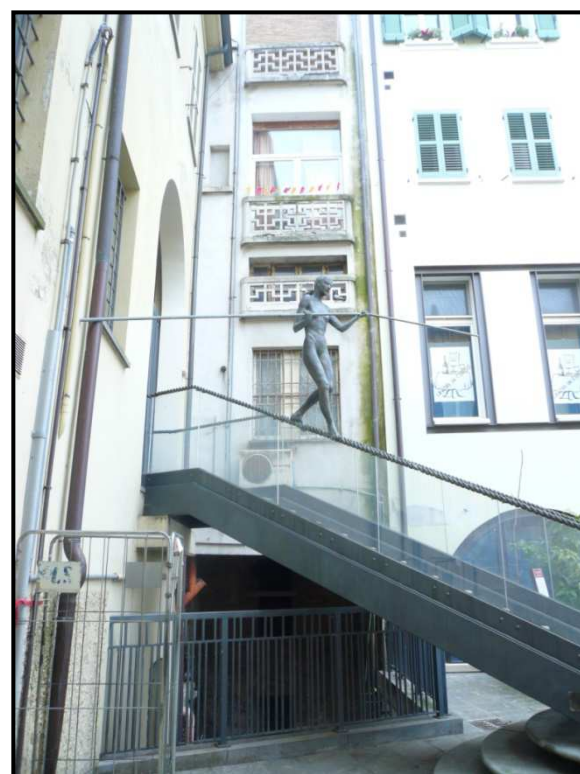
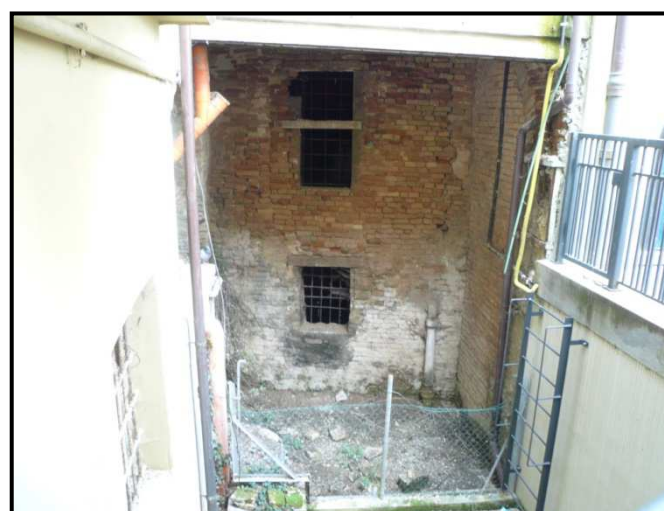
Unità d'intervento n. 18

Fotografie riprese dal retro Vicolo Stalle

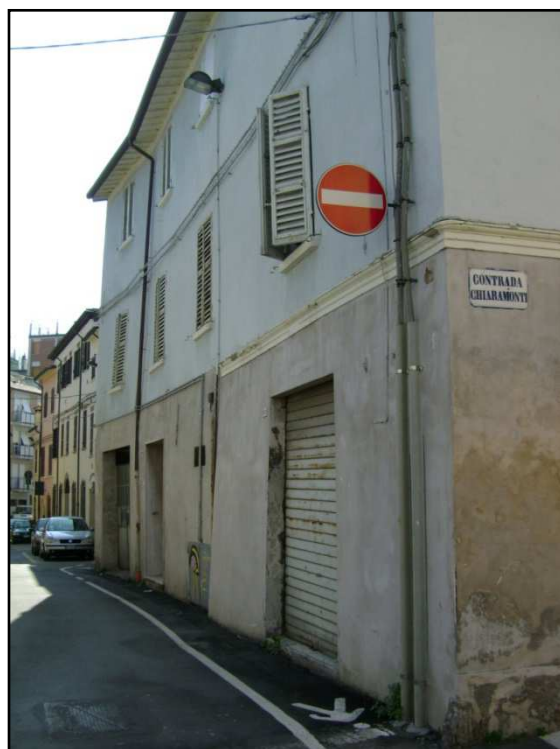
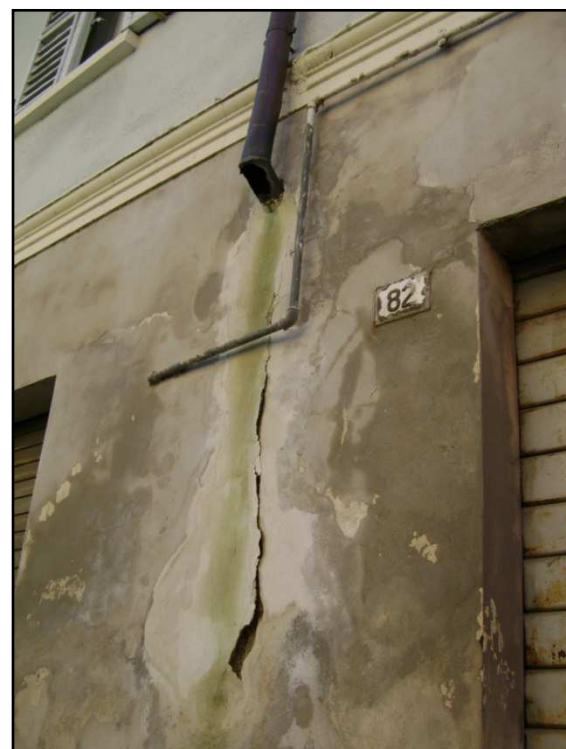
Unità d'intervento n. 20

Fotografie riprese da Via Chiaramonti

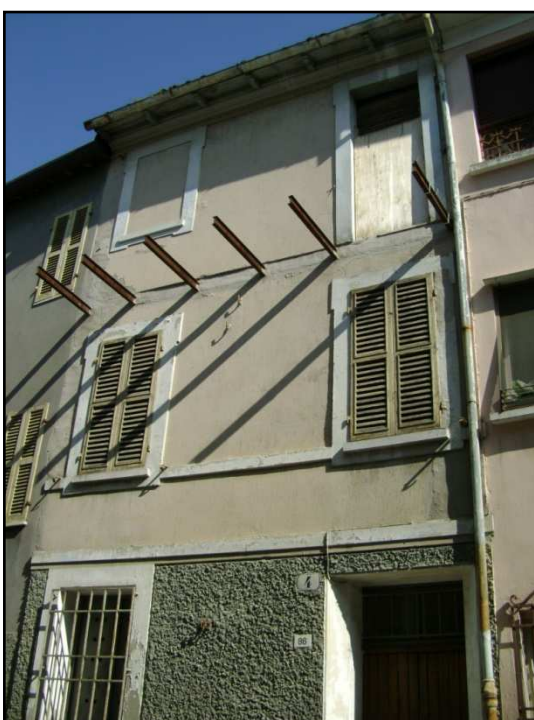
Unità d'intervento n. 21

Fotografie riprese da Via Uberti e da via Mura Barriera di Ponente

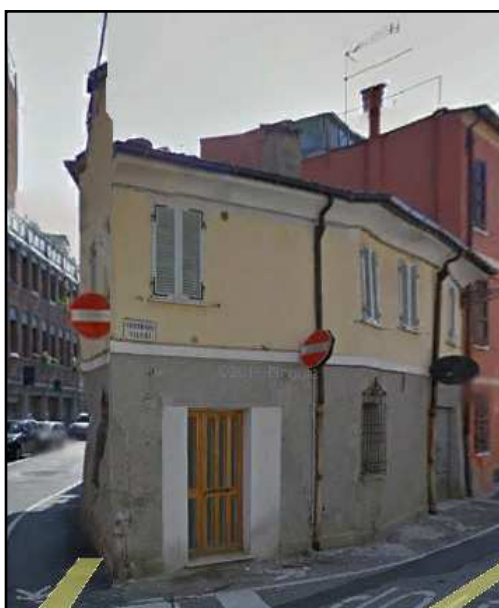
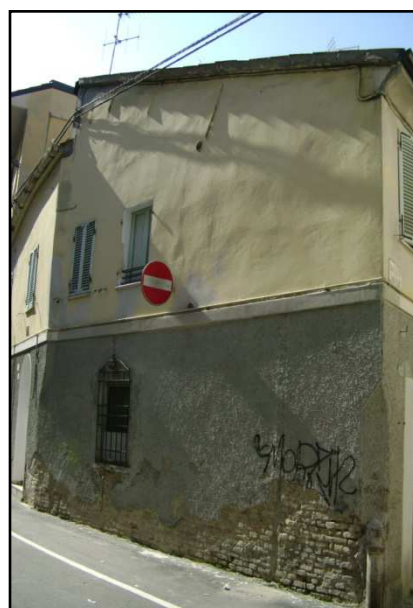
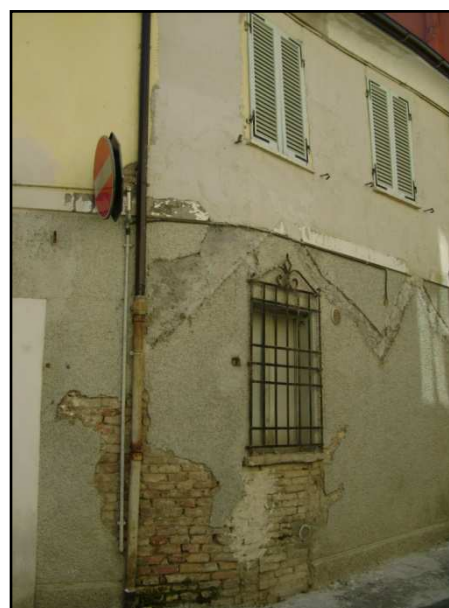
Fotografie riprese da Via Sacchi angolo via Uberti

punti degrado	SI
I	Intonaco completamente scrostato	5	
	Intonaco parzialmente scrostato	4	<input checked="" type="checkbox"/>
U	Tracce di umidità/muffe	3	
T	Tinteggiatura assente	3	
	Tinteggiatura deteriorata	2	<input checked="" type="checkbox"/>
Inf	Infissi/inferriate assenti o ammalorati	5	
	Infissi/inferriate deteriorati	3	
G	Gronda/pluviali assenti o ammalorati	2	
	Gronda/pluviali deteriorati	1	<input checked="" type="checkbox"/>
B	Banchine/cornici totalmente crollate	5	
	Banchine/cornici parzialmente crollate	4	
Altro			
Punteggio		7

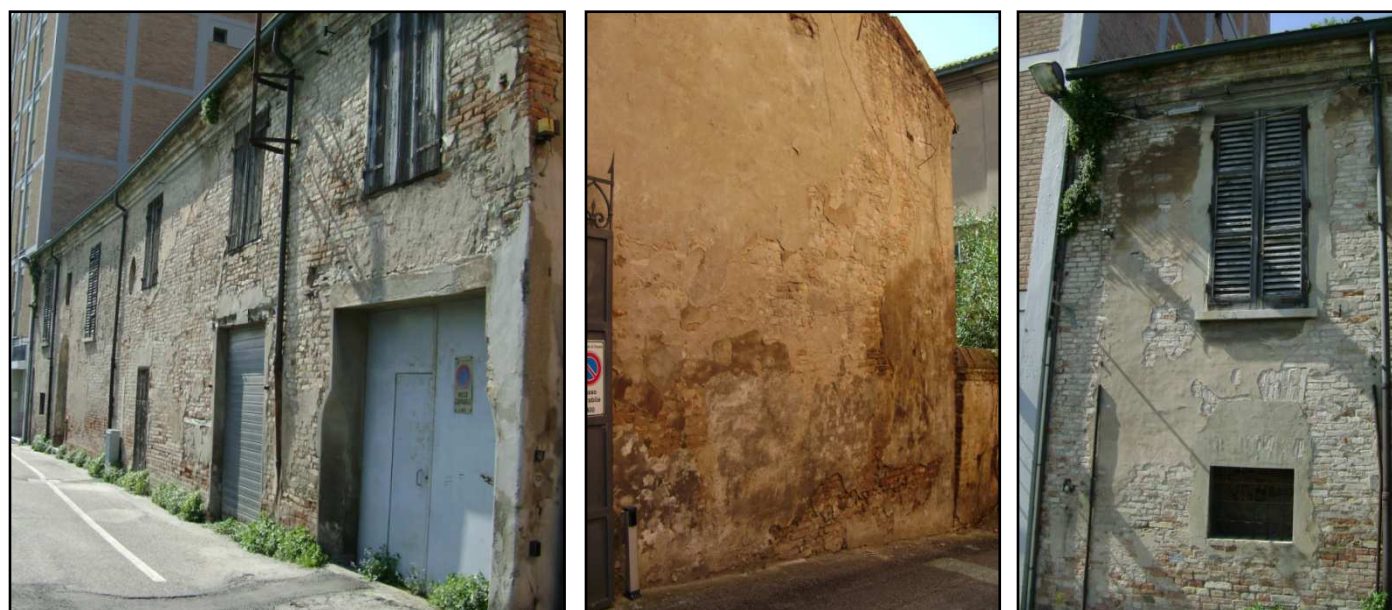
Fotografie riprese da Via Mura Barriera ponente

punti degrado	SI
I	Intonaco completamente scrostato	5	<input checked="" type="checkbox"/>
	Intonaco parzialmente scrostato	4	<input type="checkbox"/>
U	Tracce di umidità/muffe	3	<input type="checkbox"/>
T	Tinteggiatura assente	3	<input checked="" type="checkbox"/>
	Tinteggiatura deteriorata	2	<input type="checkbox"/>
Inf	Infissi/inferriate assenti o ammalorati	5	<input type="checkbox"/>
	Infissi/inferriate deteriorati	3	<input checked="" type="checkbox"/>
G	Gronda/pluviali assenti o ammalorati	2	<input type="checkbox"/>
	Gronda/pluviali deteriorati	1	<input type="checkbox"/>
B	Banchine/cornici totalmente crollate	5	<input type="checkbox"/>
	Banchine/cornici parzialmente crollate	4	<input type="checkbox"/>
Altro			
Punteggio		11

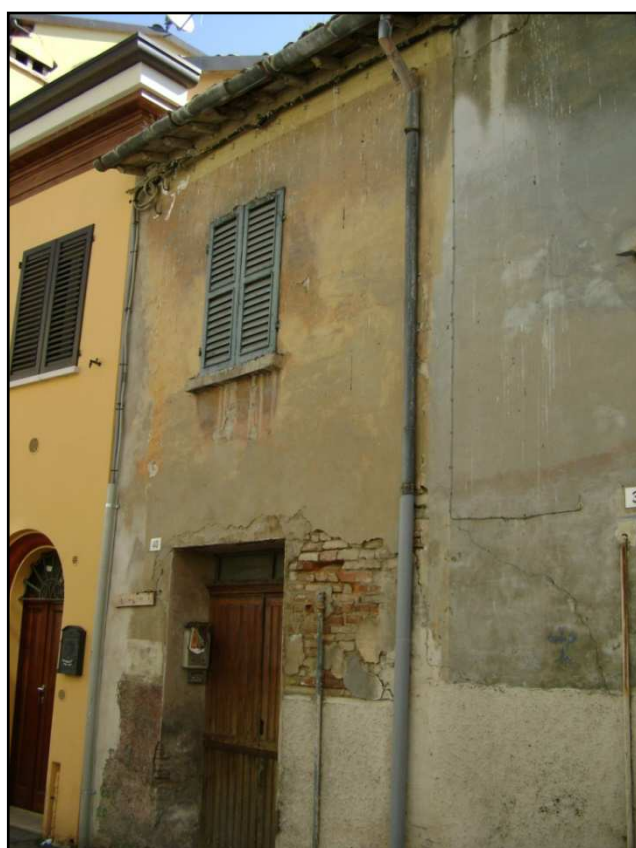
Fotografia ripresa da Via Montalti

punti degrado	SI
I	Intonaco completamente scrostato	5	
	Intonaco parzialmente scrostato	4	<input checked="" type="checkbox"/>
U	Tracce di umidità/muffe	3	<input checked="" type="checkbox"/>
T	Tinteggiatura assente	3	
	Tinteggiatura deteriorata	2	<input checked="" type="checkbox"/>
Inf	Infissi/inferriate assenti o ammalorati	5	
	Infissi/inferriate deteriorati	3	
G	Gronda/pluviali assenti o ammalorati	2	
	Gronda/pluviali deteriorati	1	
B	Banchine/cornici totalmente crollate	5	
	Banchine/cornici parzialmente crollate	4	
Altro			
Punteggio		9

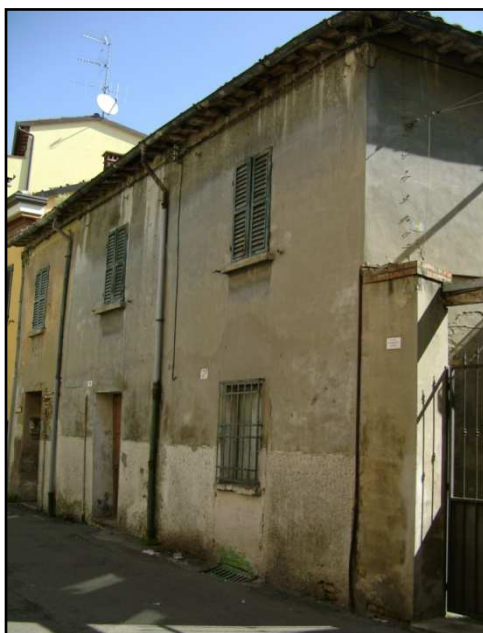
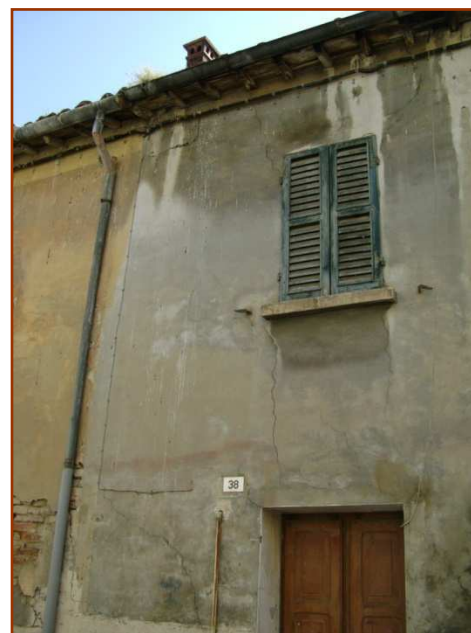
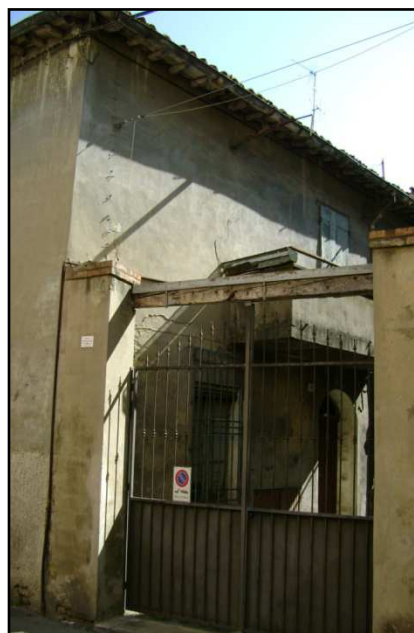
Fotografie riprese da Via Montalti

punti degrado	SI
I	Intonaco completamente scrostato	5	
	Intonaco parzialmente scrostato	4	
U	Tracce di umidità/muffe	3	X
T	Tinteggiatura assente	3	X
	Tinteggiatura deteriorata	2	
Inf	Infissi/inferriate assenti o ammalorati	5	
	Infissi/inferriate deteriorati	3	
G	Gronda/pluviali assenti o ammalorati	2	
	Gronda/pluviali deteriorati	1	X
B	Banchine/cornici totalmente crollate	5	
	Banchine/cornici parzialmente crollate	4	
Altro			
Punteggio		7

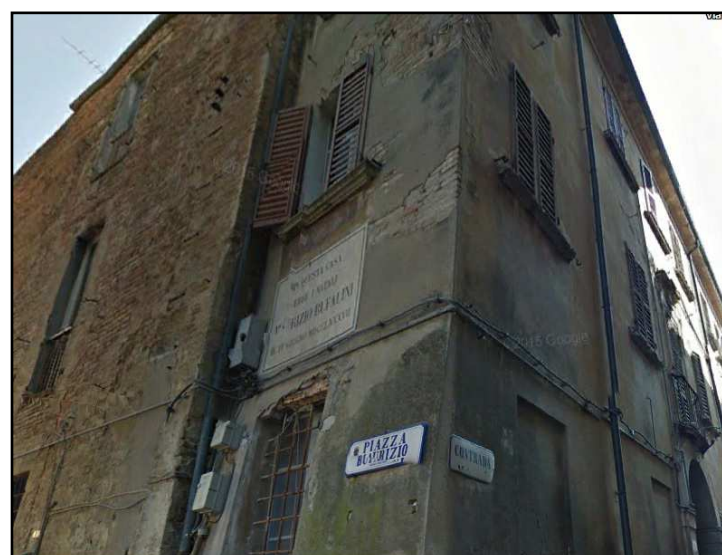
Fotografia ripresa da Contrada Masini

punti degrado	SI
I	Intonaco completamente scrostato	5	
	Intonaco parzialmente scrostato	4	X
U	Tracce di umidità/muffe	3	
T	Tinteggiatura assente	3	
	Tinteggiatura deteriorata	2	X
Inf	Infissi/ferriate assenti o ammalorati	5	
	Infissi/ferriate deteriorati	3	
G	Gronda/pluviali assenti o ammalorati	2	
	Gronda/pluviali deteriorati	1	
B	Banchine/cornici totalmente crollate	5	
	Banchine/cornici parzialmente crollate	4	X
Altro			
Punteggio		10

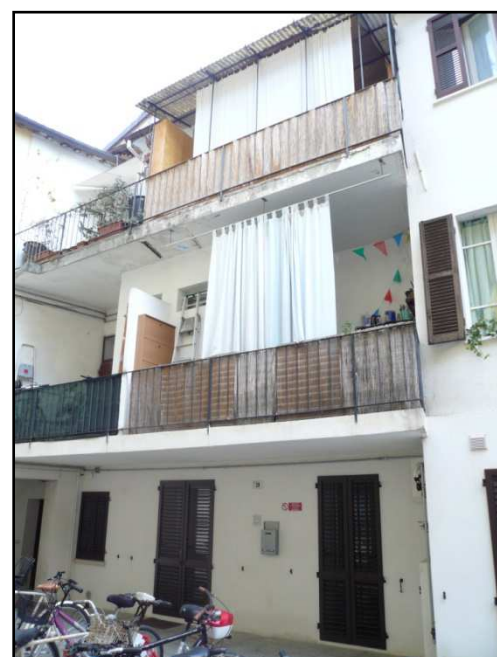
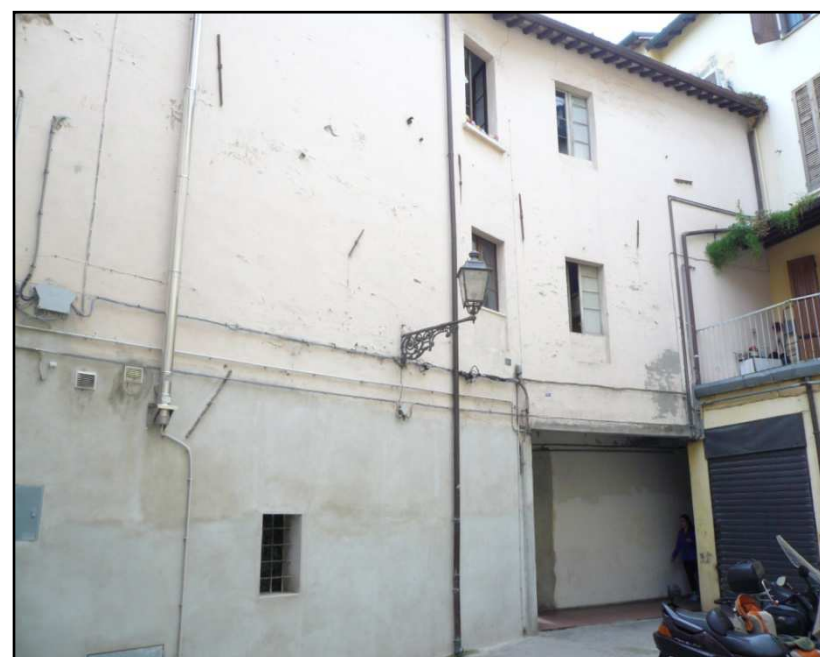
Fotografie riprese da Vicolo Giovanni del Virgilio e dal cortile interno

punti degrado	SI
I	Intonaco completamente scrostato	5	
	Intonaco parzialmente scrostato	4	X
U	Tracce di umidità/muffe	3	
T	Tinteggiatura assente	3	
	Tinteggiatura deteriorata	2	X
Inf	Infissi/ferriate assenti o ammalorati	5	
	Infissi/ferriate deteriorati	3	X
G	Gronda/pluviali assenti o ammalorati	2	
	Gronda/pluviali deteriorati	1	
B	Banchine/cornici totalmente crollate	5	
	Banchine/cornici parzialmente crollate	4	
Altro			
Punteggio		9

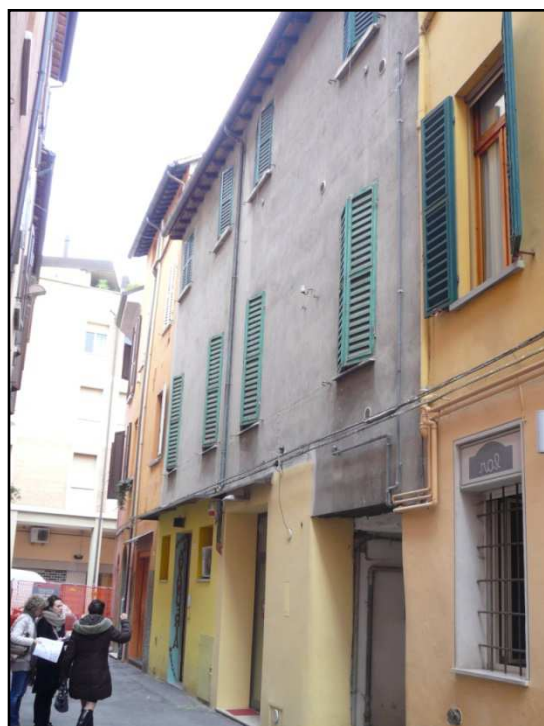
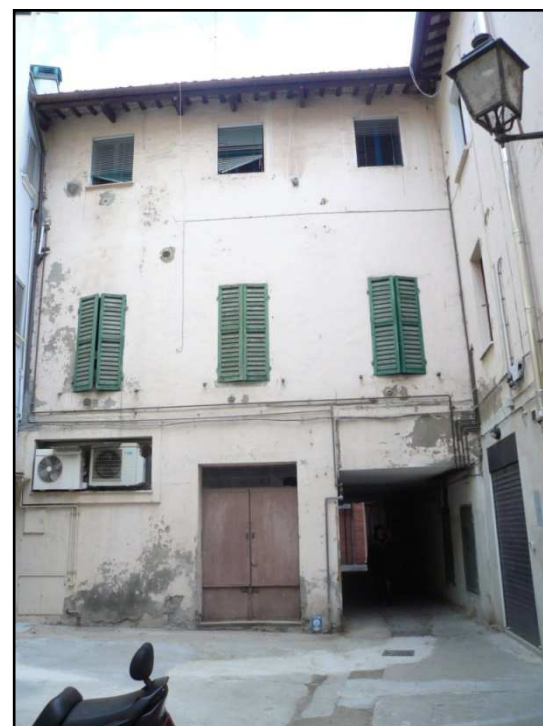
Fotografia ripresa da Via Albizzi e dalla corte interna

punti degrado	SI
I	Intonaco completamente scrostato	5	
	Intonaco parzialmente scrostato	4	
U	Tracce di umidità/muffe	3	
T	Tinteggiatura assente	3	<input checked="" type="checkbox"/>
	Tinteggiatura deteriorata	2	
Inf	Infissi/inferriate assenti o ammalorati	5	
	Infissi/inferriate deteriorati	3	<input checked="" type="checkbox"/>
G	Gronda/pluviali assenti o ammalorati	2	
	Gronda/pluviali deteriorati	1	
B	Banchine/cornici totalmente crollate	5	
	Banchine/cornici parzialmente crollate	4	
Altro			
Punteggio		6

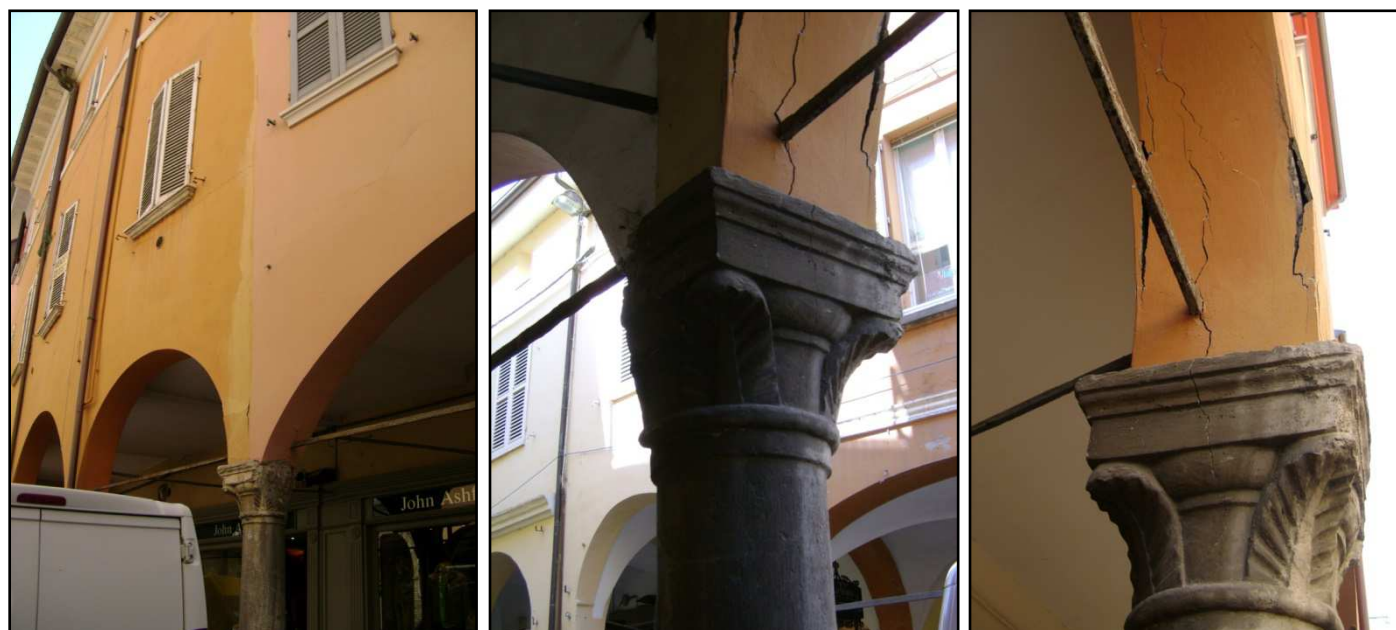
Fotografie riprese da Via Zeffirino Re

2	EDIFICIO IN STATO DI INCURIA se punteggio	<input type="text" value="≥ 10"/>	
3	EDIFICIO DA MANUTENTARE se punteggio	<input type="text" value="≥ 6 ; ≤ 9"/>	
4	EDIFICIO IN BUONO STATO se punteggio	<input type="text" value="≤ 5"/>	
		punti degrado	NO
I	Intonaco completamente scrostato	5	<input type="checkbox"/>
	Intonaco parzialmente scrostato	4	<input type="checkbox"/>
U	Tracce di umidità/muffe	3	<input type="checkbox"/>
T	Tinteggiatura assente	3	<input type="checkbox"/>
	Tinteggiatura deteriorata	2	<input type="checkbox"/>
Inf	Infissi/inferrate assenti o ammalorati	5	<input type="checkbox"/>
	Infissi/inferrate deteriorati	3	<input type="checkbox"/>
G	Gronda/pluviali assenti o ammalorati	2	<input type="checkbox"/>
	Gronda/pluviali deteriorati	1	<input type="checkbox"/>
B	Banchine/cornici totalmente crollate	5	<input type="checkbox"/>
	Banchine/cornici parzialmente crollate	4	<input type="checkbox"/>
Altro	L'edificio si presenta in buono stato ma ha una lesione significativa ad un capitello		<input type="checkbox"/>

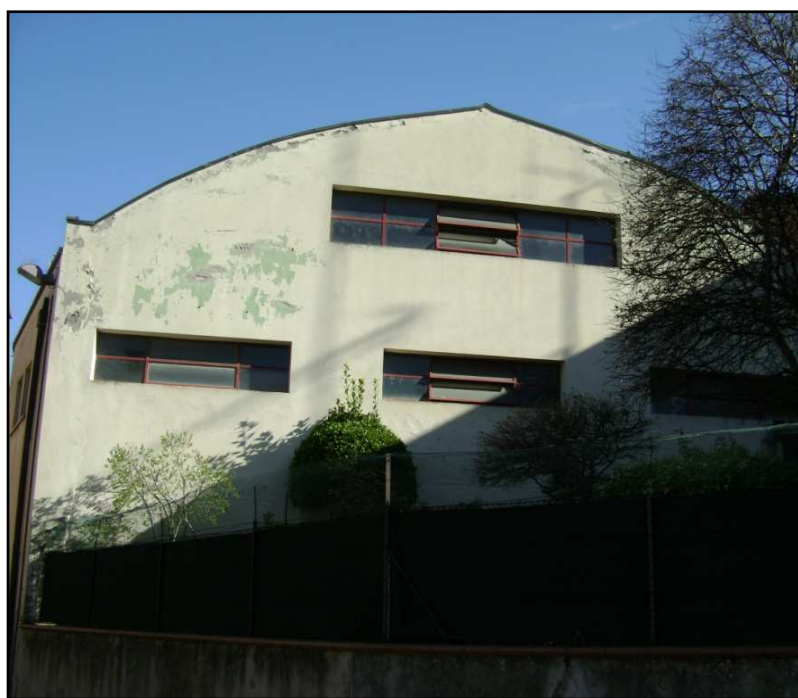
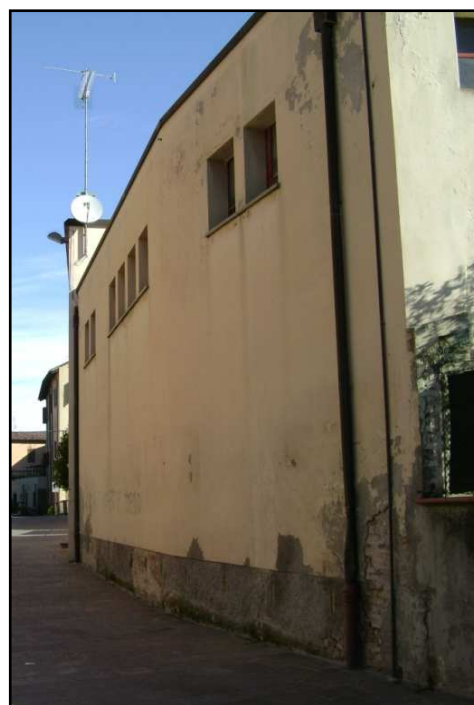
Unità d'intervento n. 33

Fotografie riprese da Via Pier Maria Caporali

punti degrado	SI
I	Intonaco completamente scrostato	5	
	Intonaco parzialmente scrostato	4	X
U	Tracce di umidità/muffe	3	
T	Tinteggiatura assente	3	
	Tinteggiatura deteriorata	2	X
Inf	Infissi/inferriate assenti o ammalorati	5	
	Infissi/inferriate deteriorati	3	
G	Gronda/pluviali assenti o ammalorati	2	
	Gronda/pluviali deteriorati	1	
B	Banchine/cornici totalmente crollate	5	
	Banchine/cornici parzialmente crollate	4	
Altro			
Punteggio		6

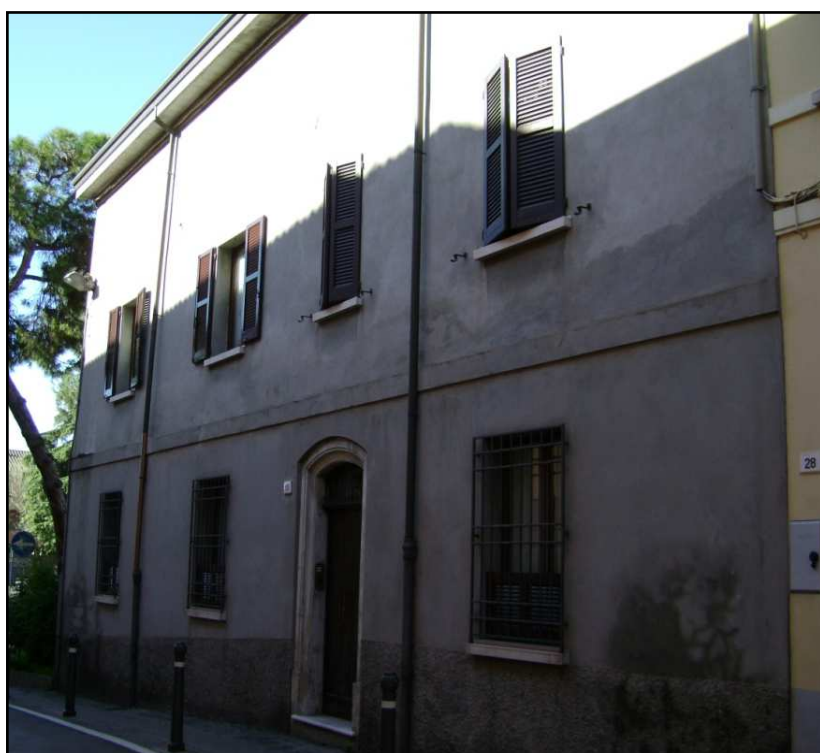
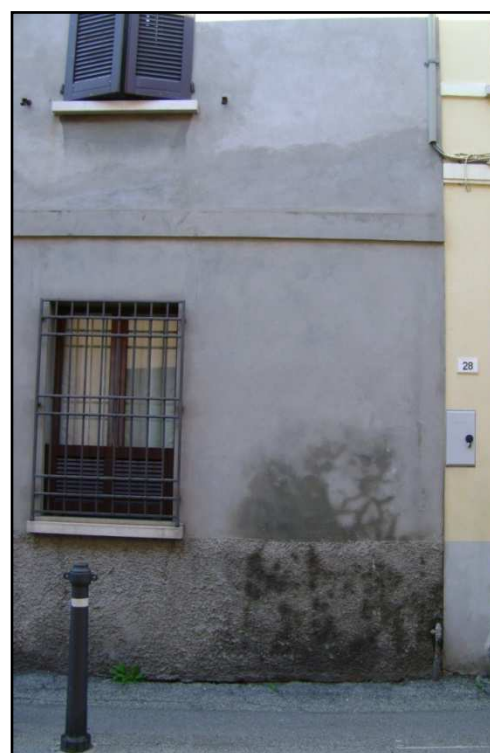
Unità d'intervento n. 34

Fotografia ripresa da Via Scevola Riciputi

punti degrado	SI
I	Intonaco completamente scrostato	5	
	Intonaco parzialmente scrostato	4	
U	Tracce di umidità/muffe	3	X
T	Tinteggiatura assente	3	X
	Tinteggiatura deteriorata	2	
Inf	Infissi/inferriate assenti o ammalorati	5	
	Infissi/inferriate deteriorati	3	
G	Gronda/pluviali assenti o ammalorati	2	
	Gronda/pluviali deteriorati	1	
B	Banchine/cornici totalmente crollate	5	
	Banchine/cornici parzialmente crollate	4	
Altro			
Punteggio		6
