CITTA' STORICA

Centro Storico – Conservazione e degrado

C.3.c.16.b Il paesaggio urbano di matrice storica: Schede di rilevamento del degrado

Il paesaggio urbano di matrice storica: conservazione e degrado

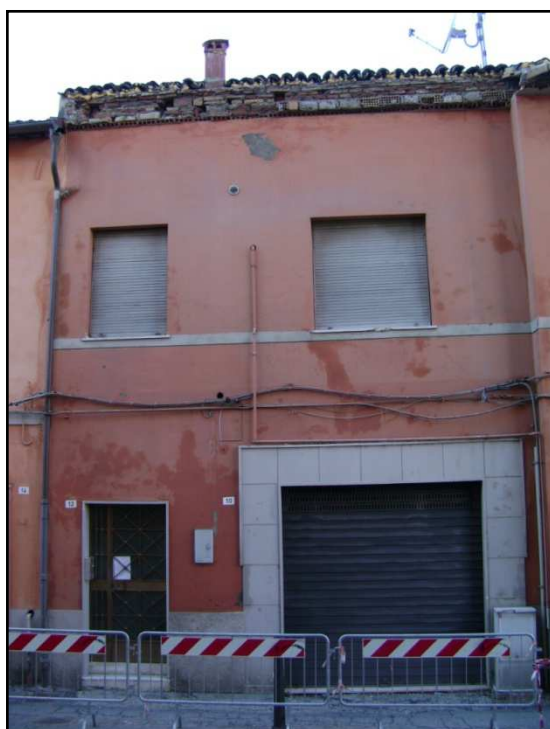
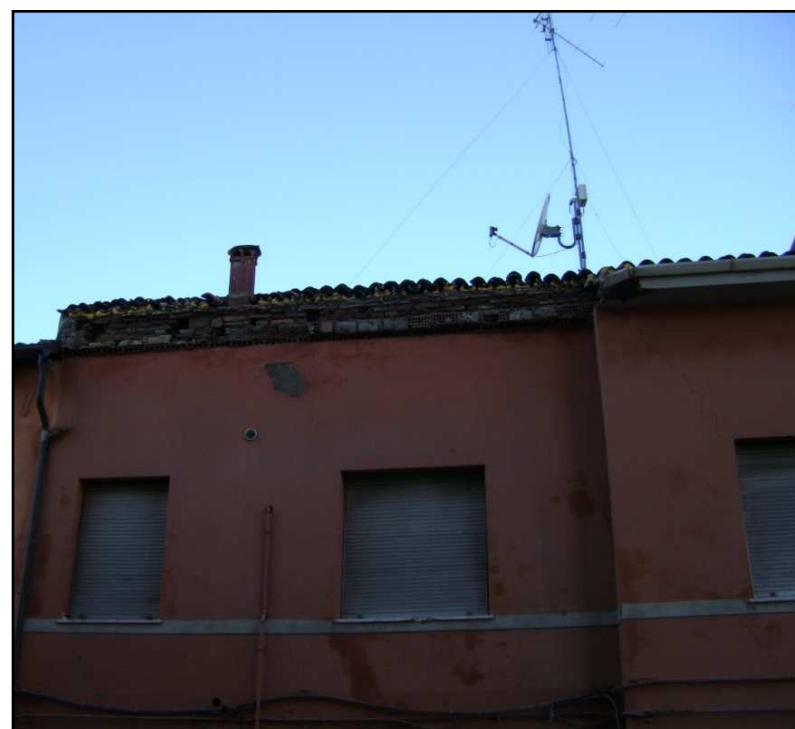
Unità d'intervento n. 35

Fotografie riprese da Via Scevola Riciputi

2	EDIFICIO IN STATO DI INCURIA se punteggio	<input type="text" value="≥ 10"/>	
3	EDIFICIO DA MANUTENTARE se punteggio	<input type="text" value="≥ 6 ; ≤ 9"/>	
4	EDIFICIO IN BUONO STATO se punteggio	<input type="text" value="≤ 5"/>	
		punti degrado	
I	Intonaco completamente scrostato	5	SI <input type="checkbox"/>
	Intonaco parzialmente scrostato	4	<input type="checkbox"/>
U	Tracce di umidità/muffe	3	X <input checked="" type="checkbox"/>
T	Tinteggiatura assente	3	<input type="checkbox"/>
	Tinteggiatura deteriorata	2	<input type="checkbox"/>
Inf	Infissi/inferriate assenti o ammalorati	5	<input type="checkbox"/>
	Infissi/inferriate deteriorati	3	<input type="checkbox"/>
G	Gronda/pluviali assenti o ammalorati	2	X <input checked="" type="checkbox"/>
	Gronda/pluviali deteriorati	1	<input type="checkbox"/>
B	Banchine/cornici totalmente crollate	5	<input type="checkbox"/>
	Banchine/cornici parzialmente crollate	4	<input type="checkbox"/>

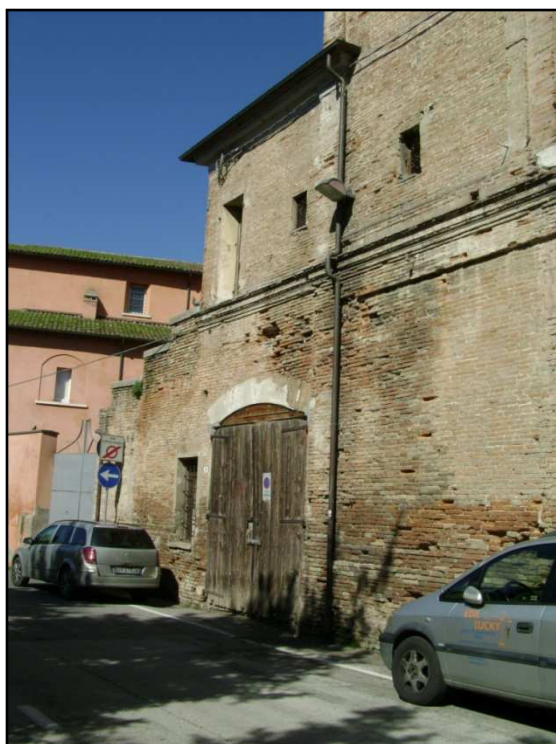
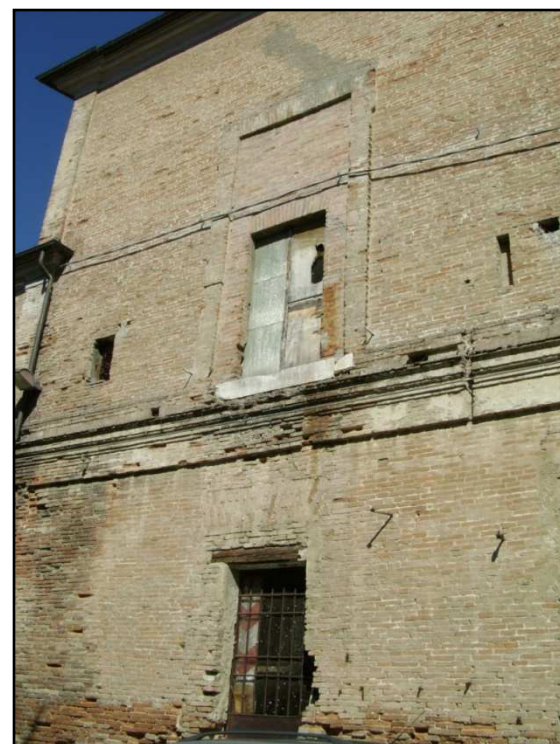
Unità d'intervento n. 36

Fotografie riprese da Via Mura S. Agostino

1	EDIFICIO DEGRADATO se in presenza di almeno uno sei seguenti fattori:	
	Lesioni significative alla struttura	<input type="checkbox"/> SI
	Tetto fatiscente	<input type="checkbox"/>
	Umidità diffusa	<input type="checkbox"/>

punti degrado	SI
I	Intonaco completamente scrostato	5	
	Intonaco parzialmente scrostato	4	
U	Tracce di umidità/muffe	3	
T	Tinteggiatura assente	3	
	Tinteggiatura deteriorata	2	
Inf	Infissi/inferrate assenti o ammalorati	5	<input checked="" type="checkbox"/>
	Infissi/inferrate deteriorati	3	
G	Gronda/pluviali assenti o ammalorati	2	
	Gronda/pluviali deteriorati	1	
B	Banchine/cornici totalmente crollate	5	<input checked="" type="checkbox"/>
	Banchine/cornici parzialmente crollate	4	
Altro	Degrado muratura - bucatura con armatura	5	<input checked="" type="checkbox"/>
Punteggio		15

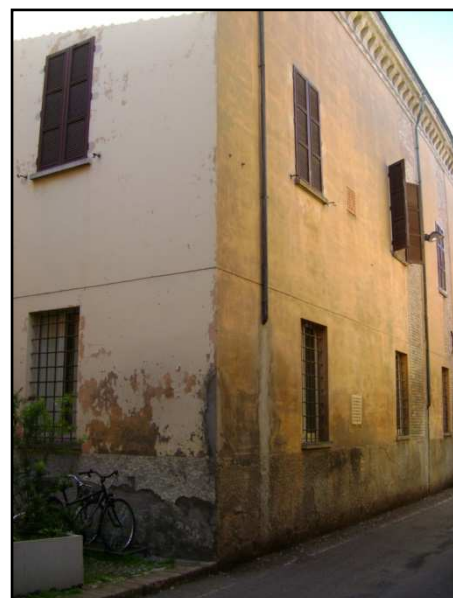
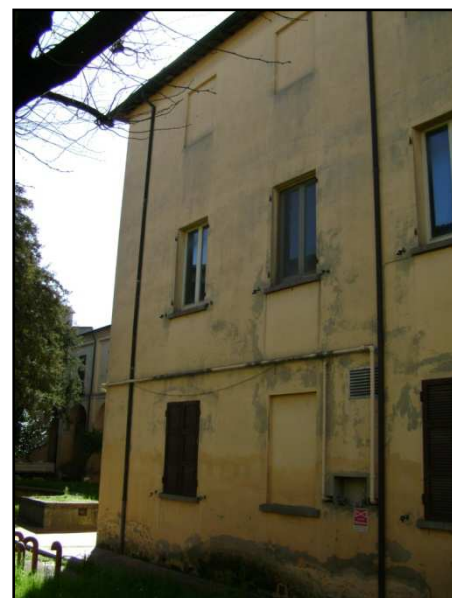
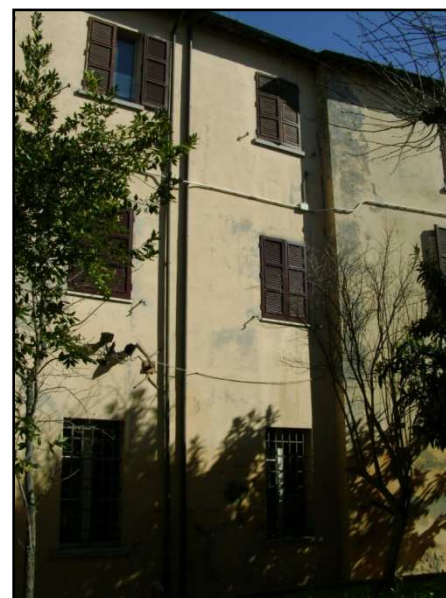
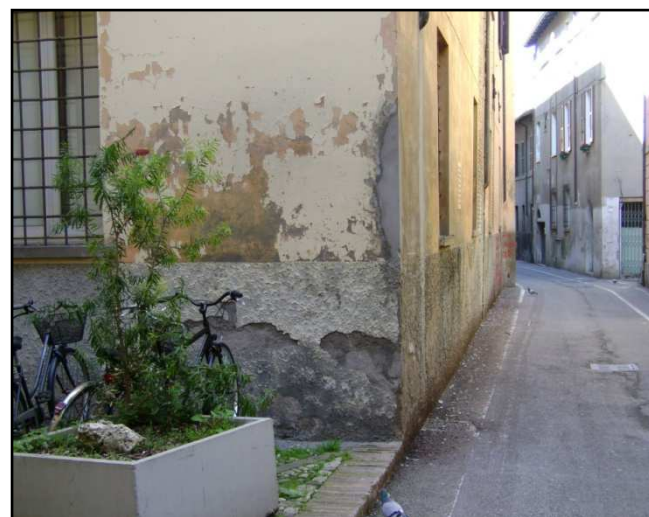
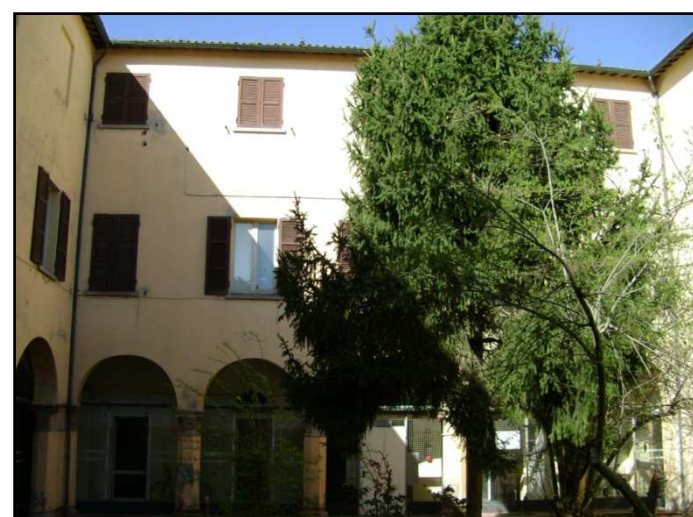
Unità d'intervento n. 37

Fotografie riprese da Via Dandini e dalla corte interna

punti degrado	SI
I	Intonaco completamente scrostato	5	
	Intonaco parzialmente scrostato	4	X
U	Tracce di umidità/muffe	3	X
T	Tinteggiatura assente	3	
	Tinteggiatura deteriorata	2	X
Inf	Infissi/inferriate assenti o ammalorati	5	
	Infissi/inferriate deteriorati	3	
G	Gronda/pluviali assenti o ammalorati	2	
	Gronda/pluviali deteriorati	1	
B	Banchine/cornici totalmente crollate	5	
	Banchine/cornici parzialmente crollate	4	
Altro			
Punteggio		9

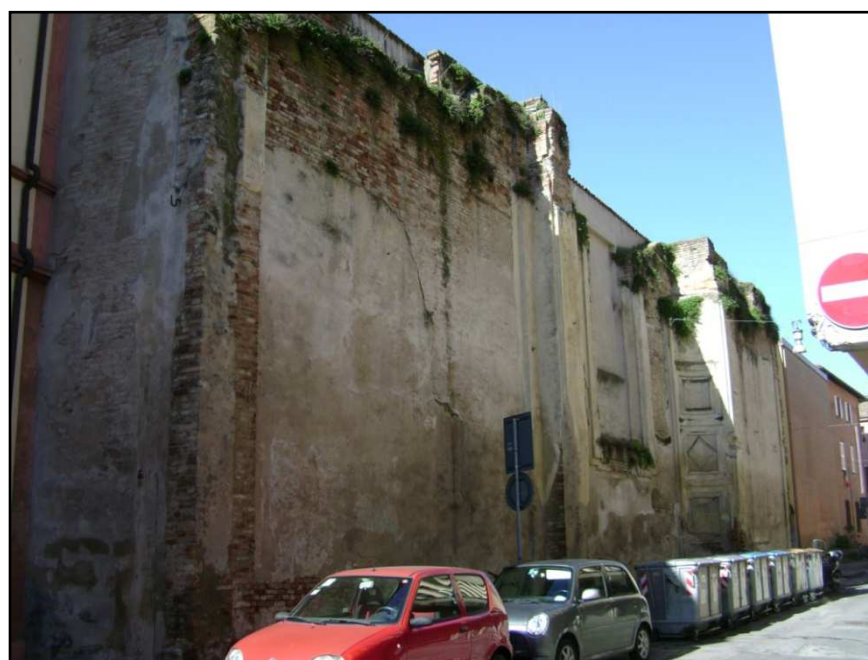
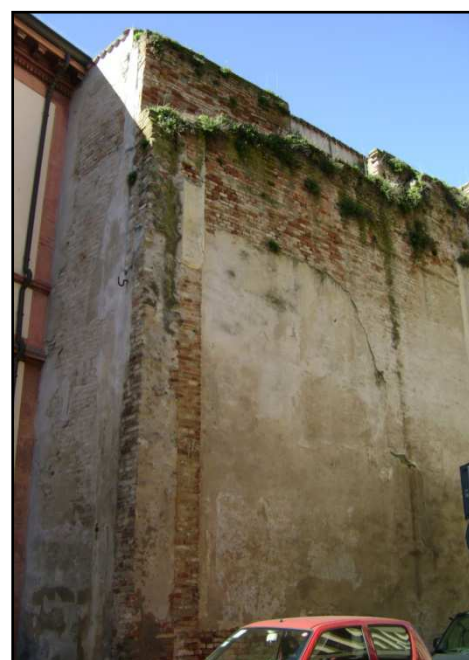
Unità d'intervento n. 38

Fotografie riprese da Via Martiri D'Ungheria

punti degrado	SI
I	Intonaco completamente scrostato	5	
	Intonaco parzialmente scrostato	4	X
U	Tracce di umidità/muffe	3	X
T	Tinteggiatura assente	3	X
	Tinteggiatura deteriorata	2	
Inf	Infissi/inferriate assenti o ammalorati	5	
	Infissi/inferriate deteriorati	3	
G	Gronda/pluviali assenti o ammalorati	2	
	Gronda/pluviali deteriorati	1	
B	Banchine/cornici totalmente crollate	5	
	Banchine/cornici parzialmente crollate	4	
Altro			
Punteggio		10

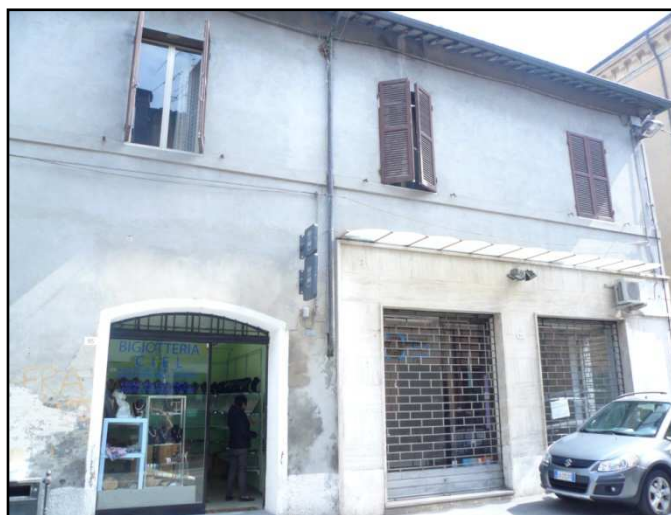
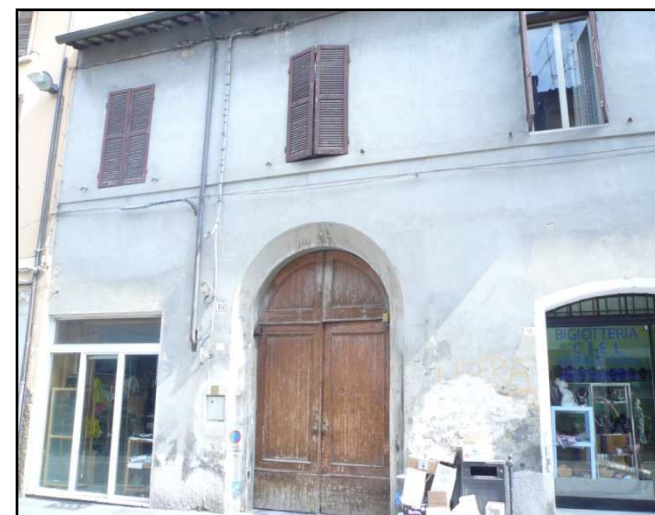
Unità d'intervento n. 39

Fotografie riprese da Via Strinati

punti degrado	SI
I	Intonaco completamente scrostato	5	
	Intonaco parzialmente scrostato	4	
U	Tracce di umidità/muffe	3	X
T	Tinteggiatura assente	3	X
	Tinteggiatura deteriorata	2	
Inf	Infissi/inferriate assenti o ammalorati	5	
	Infissi/inferriate deteriorati	3	X
G	Gronda/pluviali assenti o ammalorati	2	
	Gronda/pluviali deteriorati	1	
B	Banchine/cornici totalmente crollate	5	
	Banchine/cornici parzialmente crollate	4	
Altro			
Punteggio		9

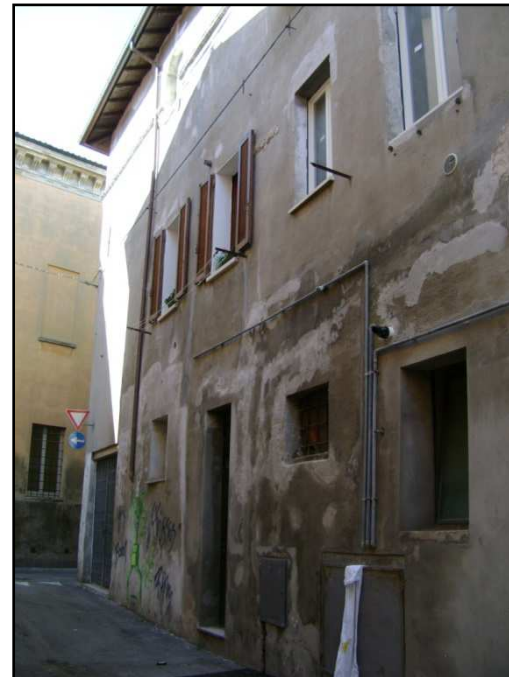
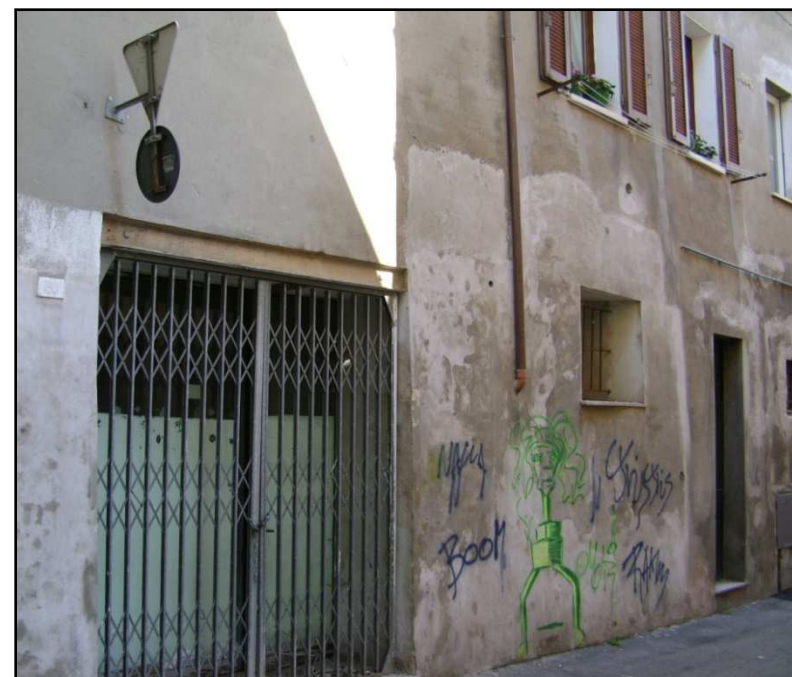
Unità d'intervento n. 40

Fotografie riprese da Vicolo Madonna del Parto

2	EDIFICIO IN STATO DI INCURIA se punteggio	<input type="text" value="≥ 10"/>	
3	EDIFICIO DA MANUTENTARE se punteggio	<input type="text" value="≥ 6 ; ≤ 9"/>	
4	EDIFICIO IN BUONO STATO se punteggio	<input type="text" value="≤ 5"/>	
		punti degrado	SI
I	Intonaco completamente scrostato	5	
	Intonaco parzialmente scrostato	4	
U	Tracce di umidità/muffe	3	X
T	Tinteggiatura assente	3	X
	Tinteggiatura deteriorata	2	
Inf	Infissi/inferriate assenti o ammalorati	5	X
	Infissi/inferriate deteriorati	3	
G	Gronda/pluviali assenti o ammalorati	2	
	Gronda/pluviali deteriorati	1	
B	Banchine/cornici totalmente crollate	5	
	Banchine/cornici parzialmente crollate	4	
Altro	Piano terra in abbandono	2	X
Punteggio		13

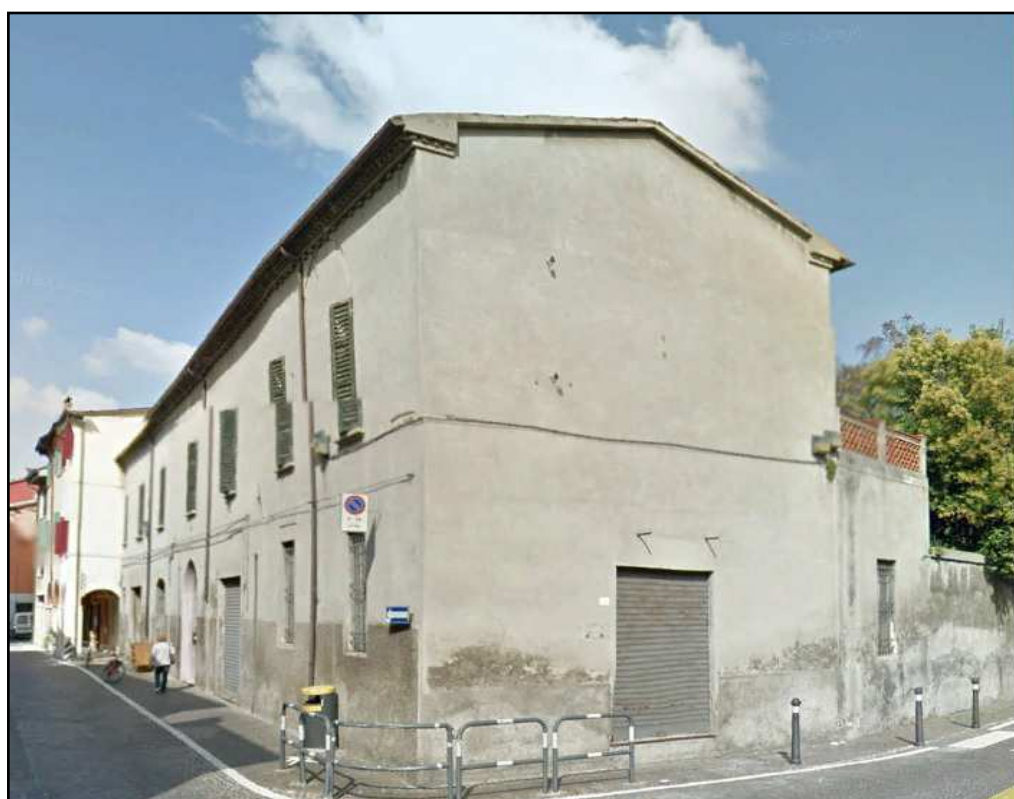
Unità d'intervento n. 41

Fotografie riprese da Via Braschi

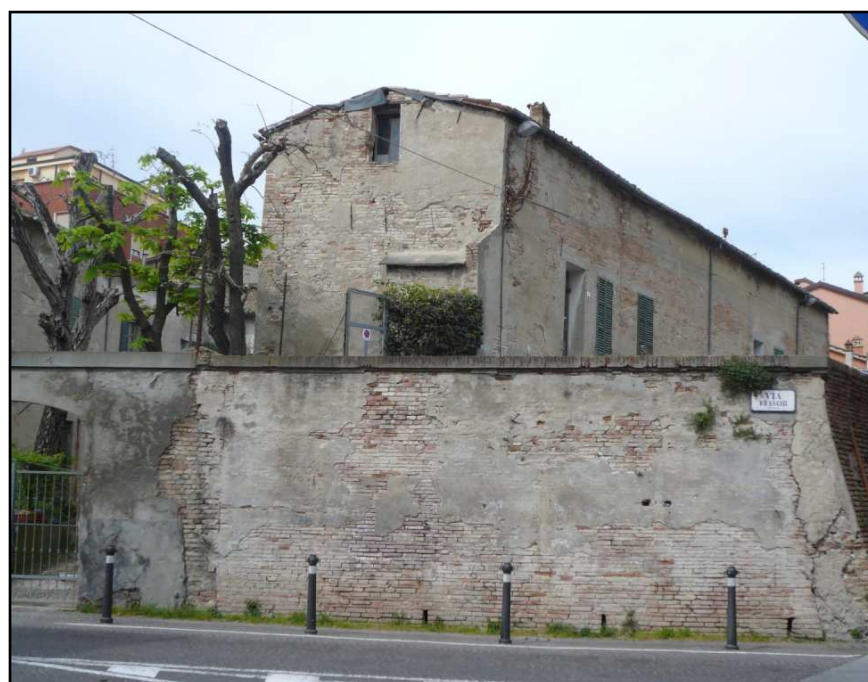
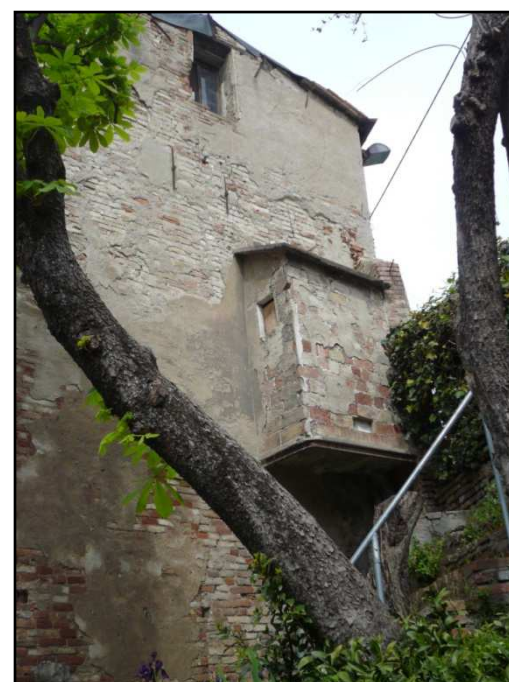
Fotografie riprese da Via Braschi

1	EDIFICIO DEGRADATO se in presenza di almeno uno sei seguenti fattori:	
	Lesioni significative alla struttura	SI <input type="checkbox"/>
	Tetto fatiscente	<input checked="" type="checkbox"/>
	Umidità diffusa	<input type="checkbox"/>

2	EDIFICIO IN STATO DI INCURIA se punteggio	<input type="text" value="≥ 10"/>	
3	EDIFICIO DA MANUTENTARE se punteggio	<input type="text" value="≥ 6 ; ≤ 9"/>	
4	EDIFICIO IN BUONO STATO se punteggio	<input type="text" value="≤ 5"/>	
		punti degrado SI	
I	Intonaco completamente scrostato	5	<input checked="" type="checkbox"/>
	Intonaco parzialmente scrostato	4	<input type="checkbox"/>
U	Tracce di umidità/muffe	3	<input type="checkbox"/>
T	Tinteggiatura assente	3	<input checked="" type="checkbox"/>
	Tinteggiatura deteriorata	2	<input type="checkbox"/>
Inf	Infissi/inferriate assenti o ammalorati	5	<input checked="" type="checkbox"/>
	Infissi/inferriate deteriorati	3	<input type="checkbox"/>
G	Gronda/pluviali assenti o ammalorati	2	<input type="checkbox"/>
	Gronda/pluviali deteriorati	1	<input checked="" type="checkbox"/>
B	Banchine/cornici totalmente crollate	5	<input type="checkbox"/>
	Banchine/cornici parzialmente crollate	4	<input type="checkbox"/>

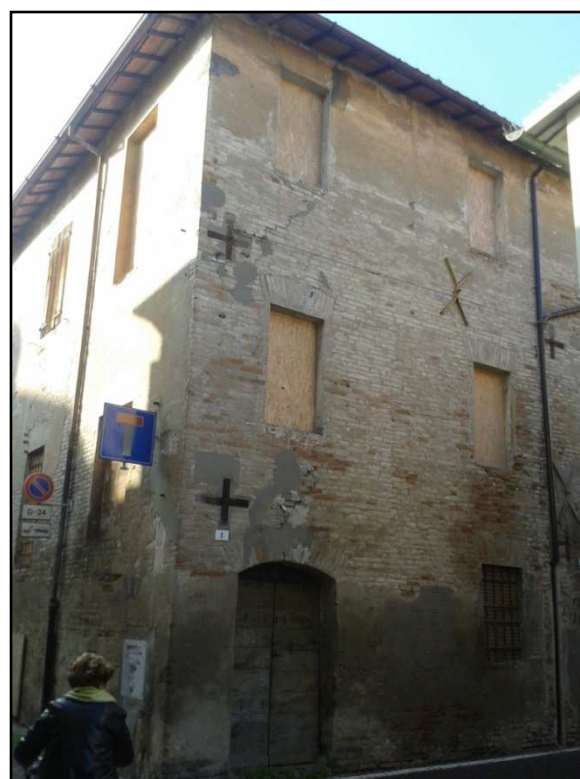
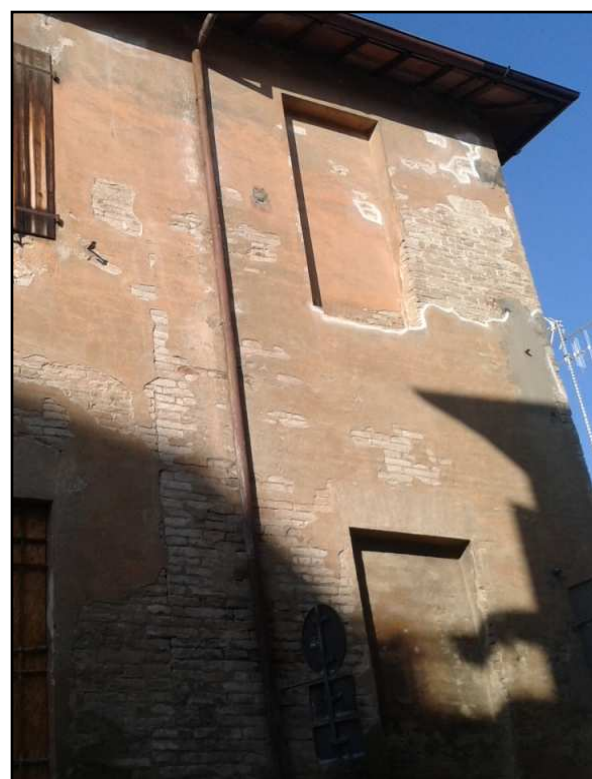
Fotografie riprese da Via Braschi

1	EDIFICIO DEGRADATO se in presenza di almeno uno sei seguenti fattori:		SI
	Lesioni significative alla struttura	<input type="checkbox"/>	
	Tetto fatiscente	<input type="checkbox"/>	
	Umidità diffusa	<input type="checkbox"/>

2	EDIFICIO IN STATO DI INCURIA se punteggio	<input type="text" value="≥ 10"/>	
3	EDIFICIO DA MANUTENTARE se punteggio	<input type="text" value="≥ 6 ; ≤ 9"/>	
4	EDIFICIO IN BUONO STATO se punteggio	<input type="text" value="≤ 5"/>	
		punti degrado	SI
I	Intonaco completamente scrostato	5	
	Intonaco parzialmente scrostato	4	X
U	Tracce di umidità/muffe	3	
T	Tinteggiatura assente	3	
	Tinteggiatura deteriorata	2	
Inf	Infissi/inferriate assenti o ammalorati	5	X
	Infissi/inferriate deteriorati	3	
G	Gronda/pluviali assenti o ammalorati	2	
	Gronda/pluviali deteriorati	1	X
B	Banchine/cornici totalmente crollate	5	X
	Banchine/cornici parzialmente crollate	4	
Altro			
Punteggio		15

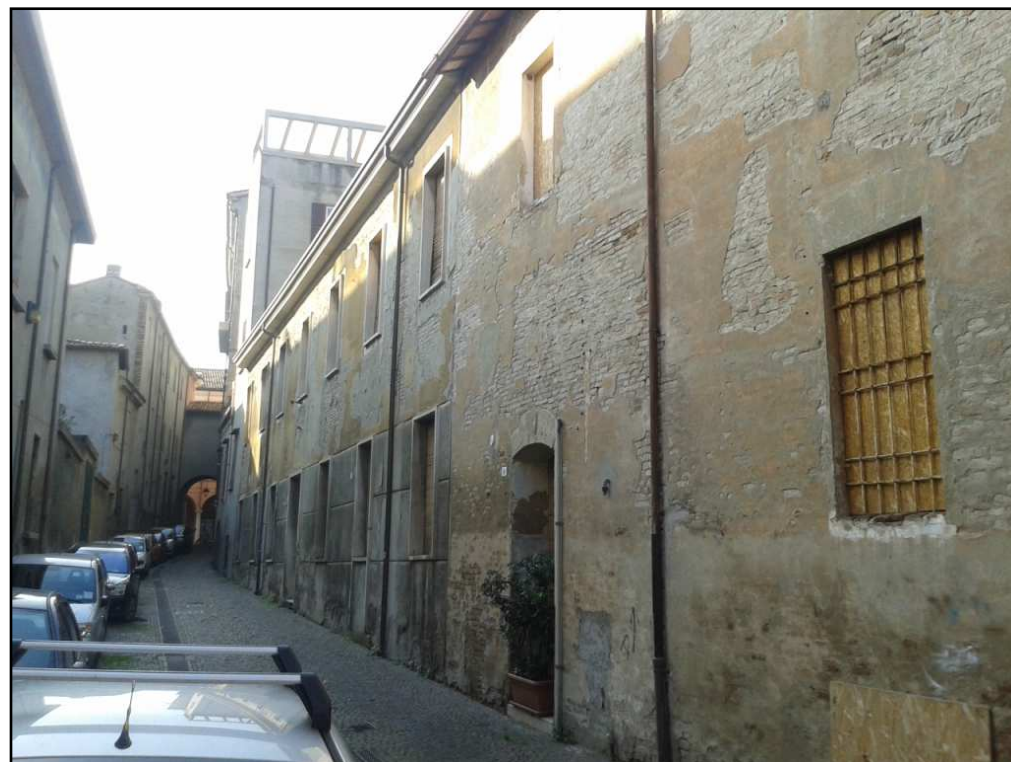
Fotografie riprese da Via Braschi

1	EDIFICIO DEGRADATO se in presenza di almeno uno sei seguenti fattori:		SI
	Lesioni significative alla struttura	<input type="checkbox"/>	
	Tetto fatiscente	<input type="checkbox"/>	
	Umidità diffusa	<input type="checkbox"/>

2	EDIFICIO IN STATO DI INCURIA se punteggio	<input type="text" value="≥ 10"/>	
3	EDIFICIO DA MANUTENTARE se punteggio	<input type="text" value="≥ 6 ; ≤ 9"/>	
4	EDIFICIO IN BUONO STATO se punteggio	<input type="text" value="≤ 5"/>	
		punti degrado	SI
I	Intonaco completamente scrostato	5	
	Intonaco parzialmente scrostato	4	X
U	Tracce di umidità/muffe	3	
T	Tinteggiatura assente	3	
	Tinteggiatura deteriorata	2	X
Inf	Infissi/inferriate assenti o ammalorati	5	
	Infissi/inferriate deteriorati	3	X
G	Gronda/pluviali assenti o ammalorati	2	
	Gronda/pluviali deteriorati	1	
B	Banchine/cornici totalmente crollate	5	
	Banchine/cornici parzialmente crollate	4	X
Altro			
Punteggio		13

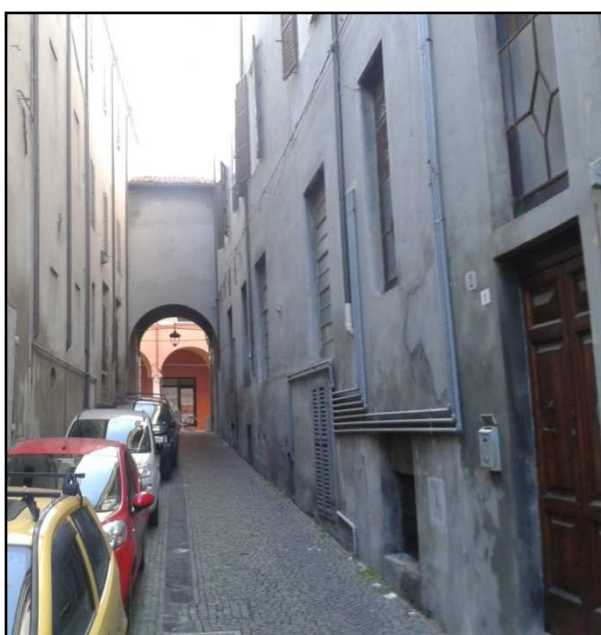
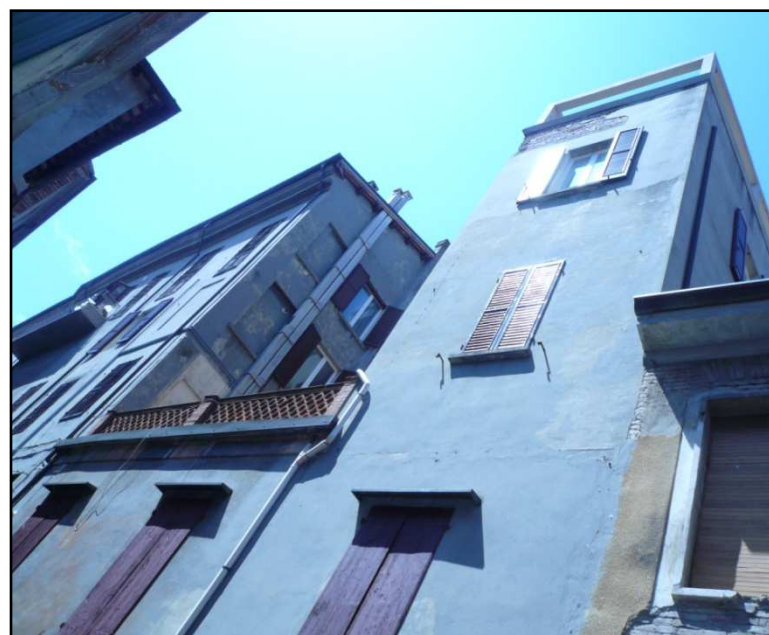
Fotografie riprese da Via Braschi

1	EDIFICIO DEGRADATO se in presenza di almeno uno sei seguenti fattori:		SI
	Lesioni significative alla struttura	<input type="checkbox"/>	
	Tetto fatiscente	<input type="checkbox"/>	
	Umidità diffusa	<input type="checkbox"/>

punti degrado	SI
I	Intonaco completamente scrostato	5	
	Intonaco parzialmente scrostato	4	
U	Tracce di umidità/muffe	3	<input checked="" type="checkbox"/>
T	Tinteggiatura assente	3	<input checked="" type="checkbox"/>
	Tinteggiatura deteriorata	2	
Inf	Infissi/inferriate assenti o ammalorati	5	
	Infissi/inferriate deteriorati	3	
G	Gronda/pluviali assenti o ammalorati	2	
	Gronda/pluviali deteriorati	1	
B	Banchine/cornici totalmente crollate	5	
	Banchine/cornici parzialmente crollate	4	
Altro			
Punteggio		6

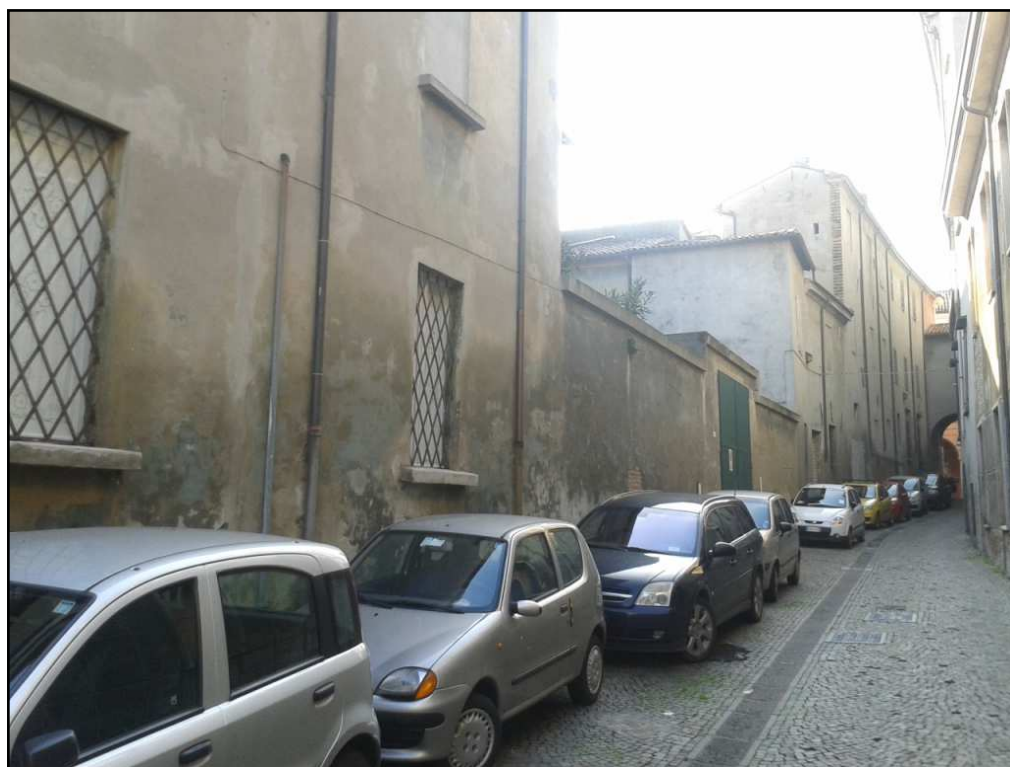
Fotografia ripresa da Via Braschi

1	EDIFICIO DEGRADATO se in presenza di almeno uno sei seguenti fattori:	
	Lesioni significative alla struttura	SI <input type="checkbox"/>
	Tetto fatiscente	<input type="checkbox"/>
	Umidità diffusa	<input type="checkbox"/>

punti degrado	SI
I	Intonaco completamente scrostato	5	
	Intonaco parzialmente scrostato	4	X
U	Tracce di umidità/muffe	3	X
T	Tinteggiatura assente	3	X
	Tinteggiatura deteriorata	2	
Inf	Infissi/inferriate assenti o ammalorati	5	
	Infissi/inferriate deteriorati	3	
G	Gronda/pluviali assenti o ammalorati	2	
	Gronda/pluviali deteriorati	1	
B	Banchine/cornici totalmente crollate	5	
	Banchine/cornici parzialmente crollate	4	
Altro			
Punteggio		10

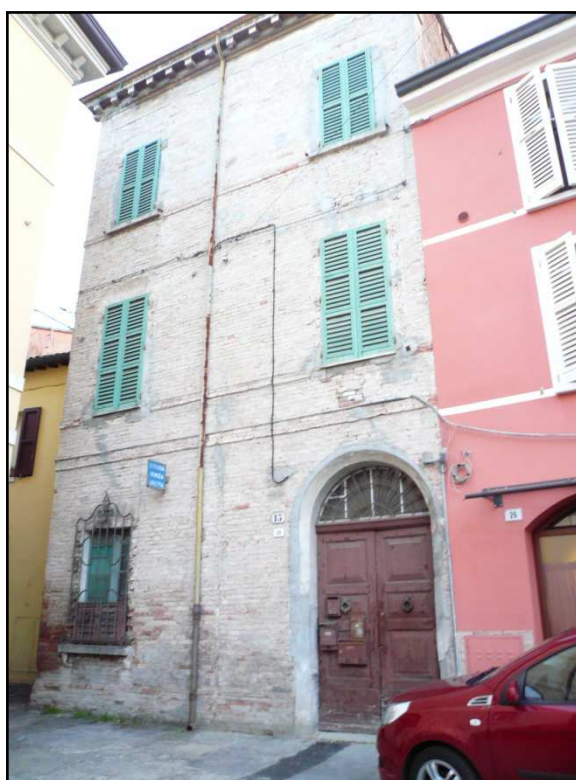
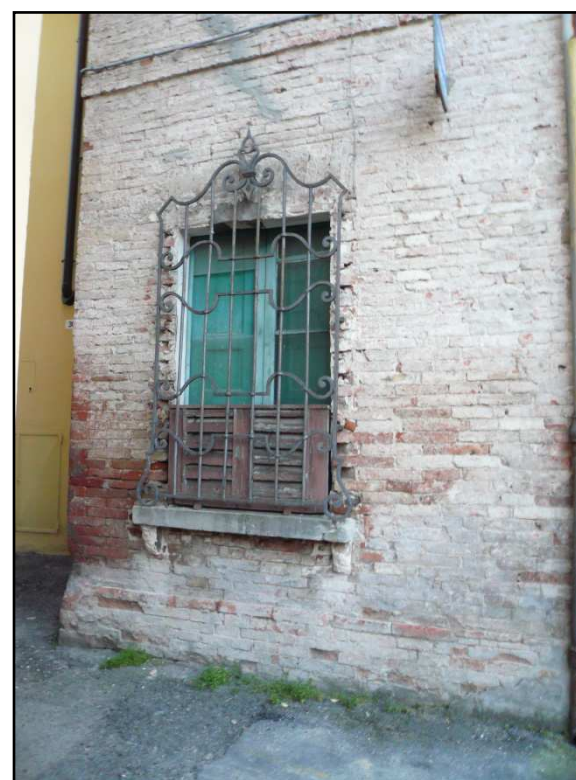
Fotografie riprese da Piazza Isei

1	EDIFICIO DEGRADATO se in presenza di almeno uno dei seguenti fattori:		SI
	Lesioni significative alla struttura		<input type="checkbox"/>
	Tetto fatiscente		<input type="checkbox"/>
	Umidità diffusa		<input type="checkbox"/>
2	EDIFICIO IN STATO DI INCURIA se punteggio	<input type="text" value="≥ 10"/>	
3	EDIFICIO DA MANUTENTARE se punteggio	<input type="text" value="≥ 6 ; ≤ 9"/>	
4	EDIFICIO IN BUONO STATO se punteggio	<input type="text" value="≤ 5"/>	
		punti degrado	SI
I	Intonaco completamente scrostato	5	<input checked="" type="checkbox"/>
	Intonaco parzialmente scrostato	4	<input type="checkbox"/>
U	Tracce di umidità/muffe	3	<input type="checkbox"/>
T	Tinteggiatura assente	3	<input checked="" type="checkbox"/>
	Tinteggiatura deteriorata	2	<input type="checkbox"/>
Inf	Infissi/ferriate assenti o ammalorati	5	<input type="checkbox"/>
	Infissi/ferriate deteriorati	3	<input type="checkbox"/>
G	Gronda/pluviali assenti o ammalorati	2	<input type="checkbox"/>

Gronda/pluviali deteriorati	1	<input checked="" type="checkbox"/>
B	Banchine/cornici totalmente crollate	5	<input type="checkbox"/>
	Banchine/cornici parzialmente crollate	4	<input type="checkbox"/>
Altro			<input type="checkbox"/>
		Punteggio	9
ALTRE INFORMAZIONI:			
	Edificio completamente non utilizzato		<input checked="" type="checkbox"/>
	Edificio parzialmente non utilizzato		<input type="checkbox"/>
	Presenza di elementi incongrui		<input type="checkbox"/>

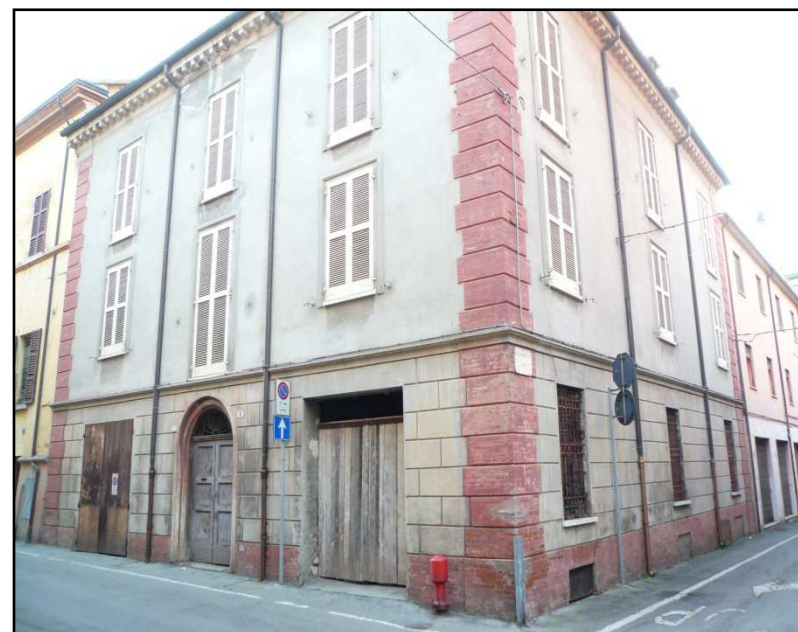
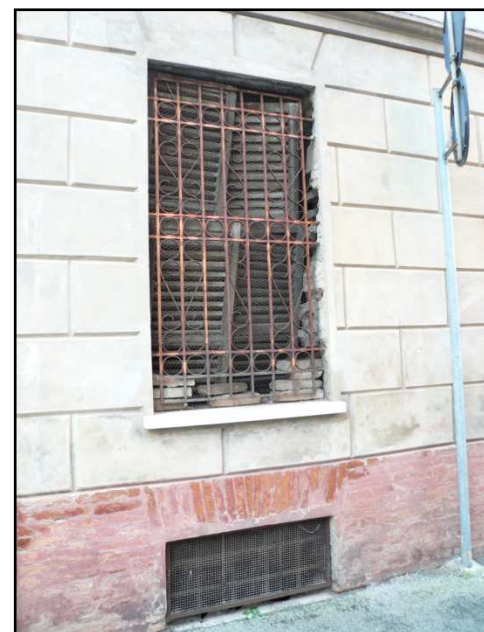
Fotografie riprese da Via Cesare Montanari

1	EDIFICIO DEGRADATO se in presenza di almeno uno sei seguenti fattori:		SI
	Lesioni significative alla struttura	<input type="checkbox"/>	
	Tetto fatiscente	<input type="checkbox"/>	
	Umidità diffusa	<input type="checkbox"/>

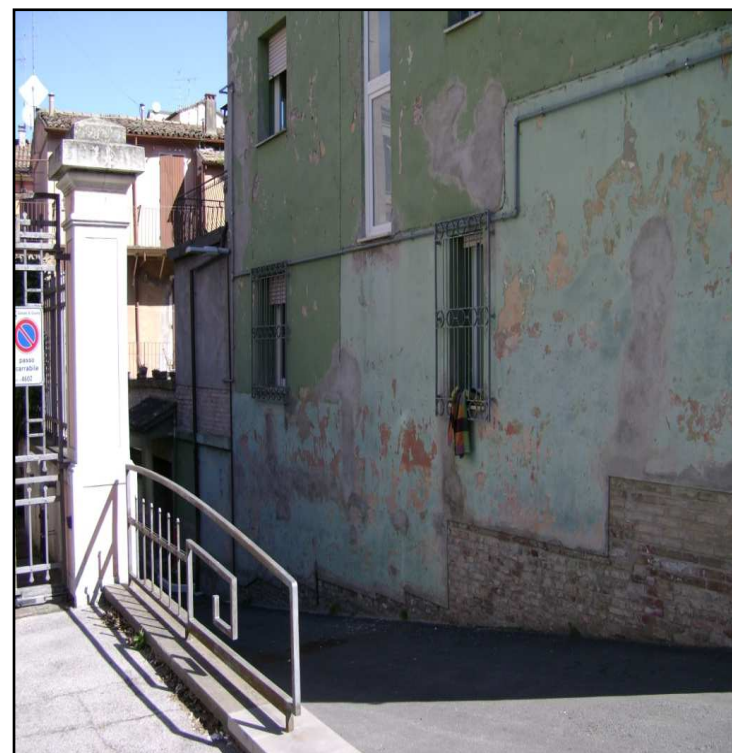
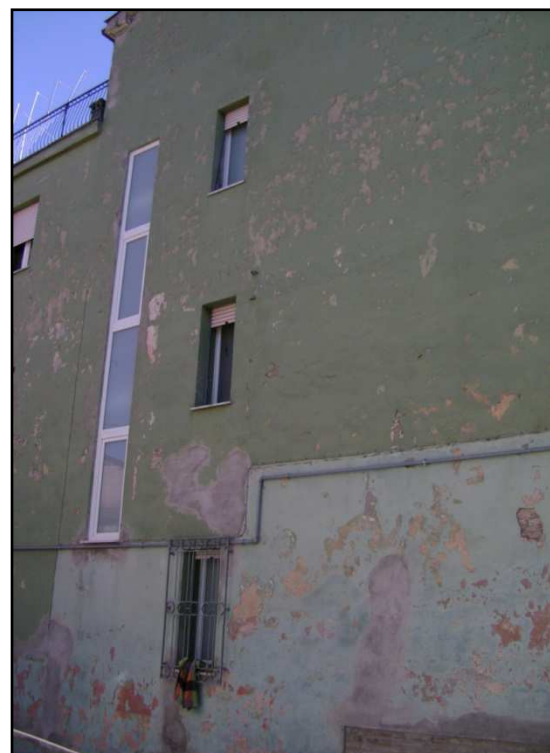
Unità d'intervento n. 53

Fotografie riprese da Via Cavallotti

punti degrado	SI
I	Intonaco completamente scrostato	5	
	Intonaco parzialmente scrostato	4	X
U	Tracce di umidità/muffe	3	
T	Tinteggiatura assente	3	
	Tinteggiatura deteriorata	2	X
Inf	Infissi/inferriate assenti o ammalorati	5	
	Infissi/inferriate deteriorati	3	
G	Gronda/pluviali assenti o ammalorati	2	
	Gronda/pluviali deteriorati	1	
B	Banchine/cornici totalmente crollate	5	
	Banchine/cornici parzialmente crollate	4	
Altro			
Punteggio		6

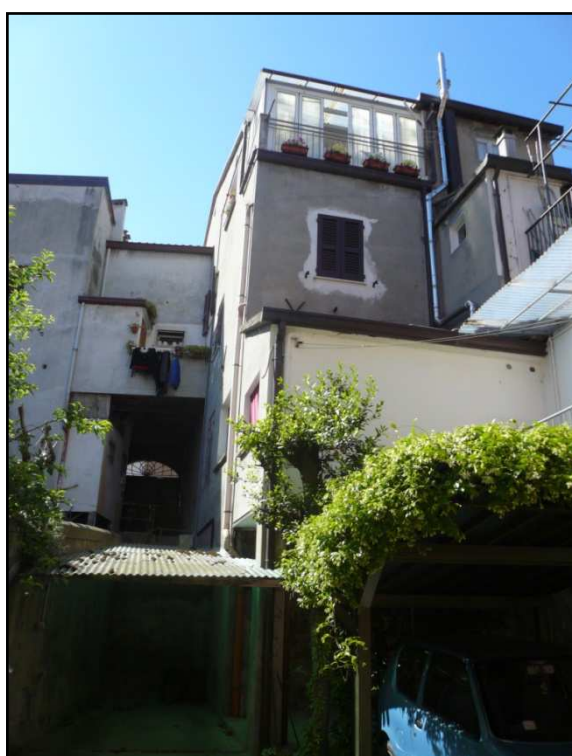
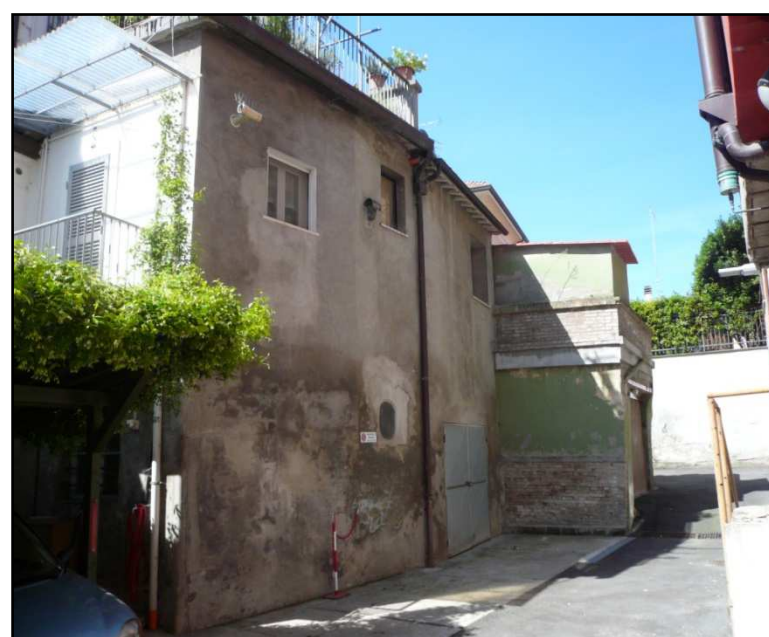
Unità d'intervento n. 54

Fotografie riprese dal retro di Via Felice Cavallotti

punti degrado	SI
I	Intonaco completamente scrostato	5	
	Intonaco parzialmente scrostato	4	
U	Tracce di umidità/muffe	3	X
T	Tinteggiatura assente	3	X
	Tinteggiatura deteriorata	2	
Inf	Infissi/inferriate assenti o ammalorati	5	
	Infissi/inferriate deteriorati	3	
G	Gronda/pluviali assenti o ammalorati	2	
	Gronda/pluviali deteriorati	1	
B	Banchine/cornici totalmente crollate	5	
	Banchine/cornici parzialmente crollate	4	
Altro			
Punteggio		6

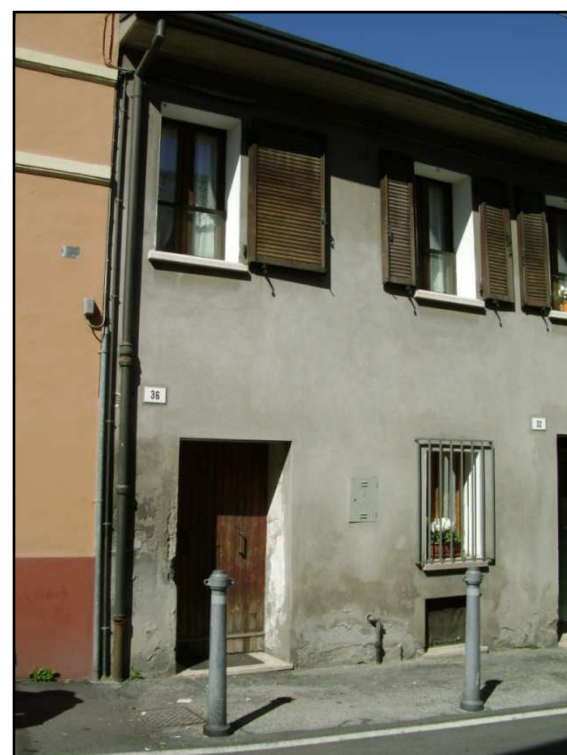
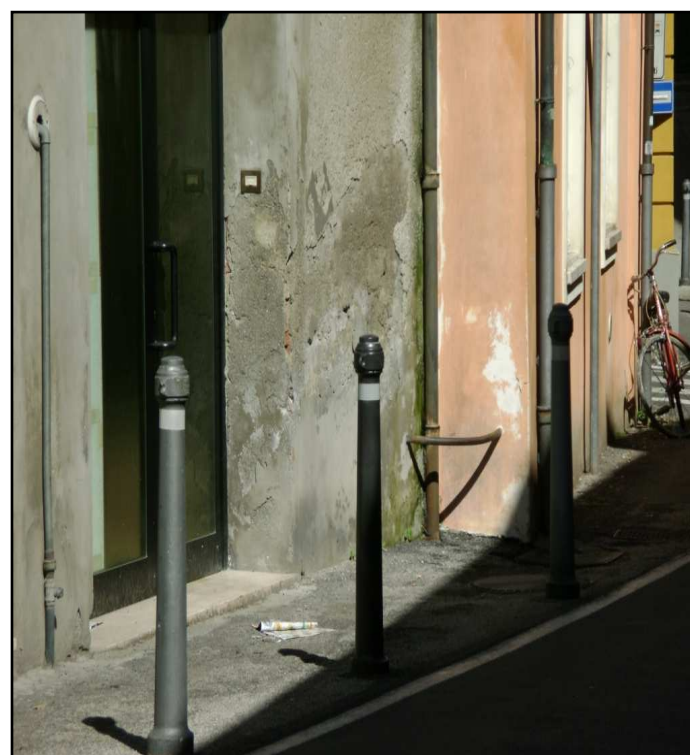
Unità d'intervento n. 55

Fotografie riprese da Via Manfredi

punti degrado	SI
I	Intonaco completamente scrostato	5	
	Intonaco parzialmente scrostato	4	X
U	Tracce di umidità/muffe	3	
T	Tinteggiatura assente	3	X
	Tinteggiatura deteriorata	2	
Inf	Infissi/inferriate assenti o ammalorati	5	
	Infissi/inferriate deteriorati	3	
G	Gronda/pluviali assenti o ammalorati	2	
	Gronda/pluviali deteriorati	1	
B	Banchine/cornici totalmente crollate	5	
	Banchine/cornici parzialmente crollate	4	
Altro			
Punteggio		7

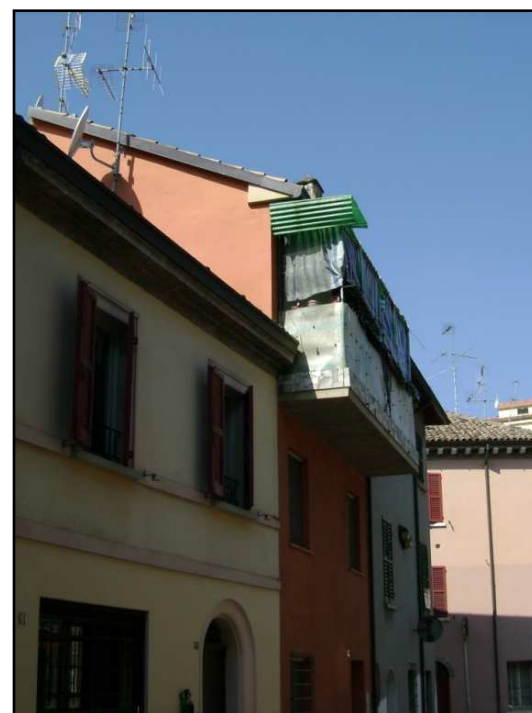
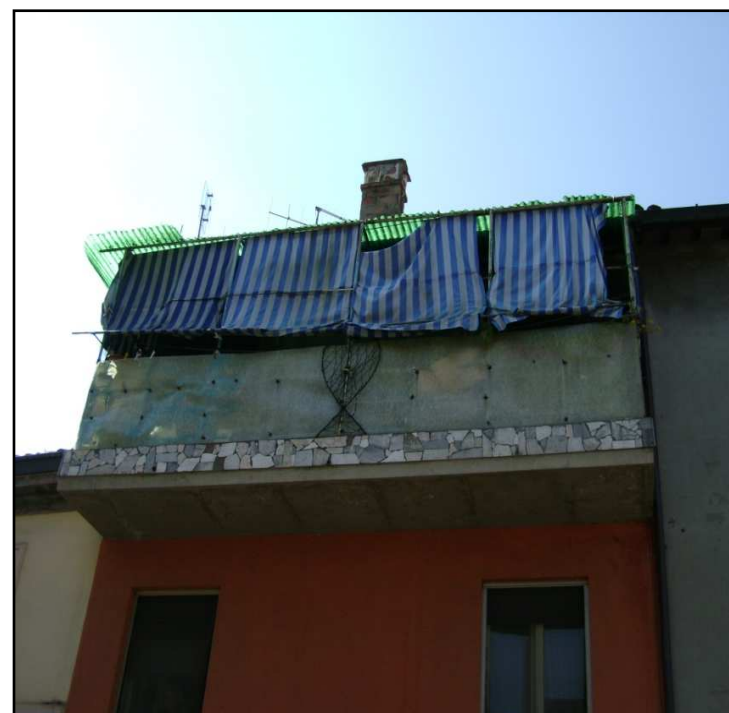
Unità d'intervento n. 56

Fotografie riprese da Via Aldini

punti degrado	NO
I	Intonaco completamente scrostato	5	<input type="checkbox"/>
	Intonaco parzialmente scrostato	4	<input type="checkbox"/>
U	Tracce di umidità/muffe	3	<input type="checkbox"/>
T	Tinteggiatura assente	3	<input type="checkbox"/>
	Tinteggiatura deteriorata	2	<input type="checkbox"/>
Inf	Infissi/ferriate assenti o ammalorati	5	<input type="checkbox"/>
	Infissi/ferriate deteriorati	3	<input type="checkbox"/>
G	Gronda/pluviali assenti o ammalorati	2	<input type="checkbox"/>
	Gronda/pluviali deteriorati	1	<input type="checkbox"/>
B	Banchine/cornici totalmente crollate	5	<input type="checkbox"/>
	Banchine/cornici parzialmente crollate	4	<input type="checkbox"/>
Altro	L'edificio è in buono stato ma presenta un balcone/veranda del tutto incongruo		<input type="checkbox"/>
Punteggio

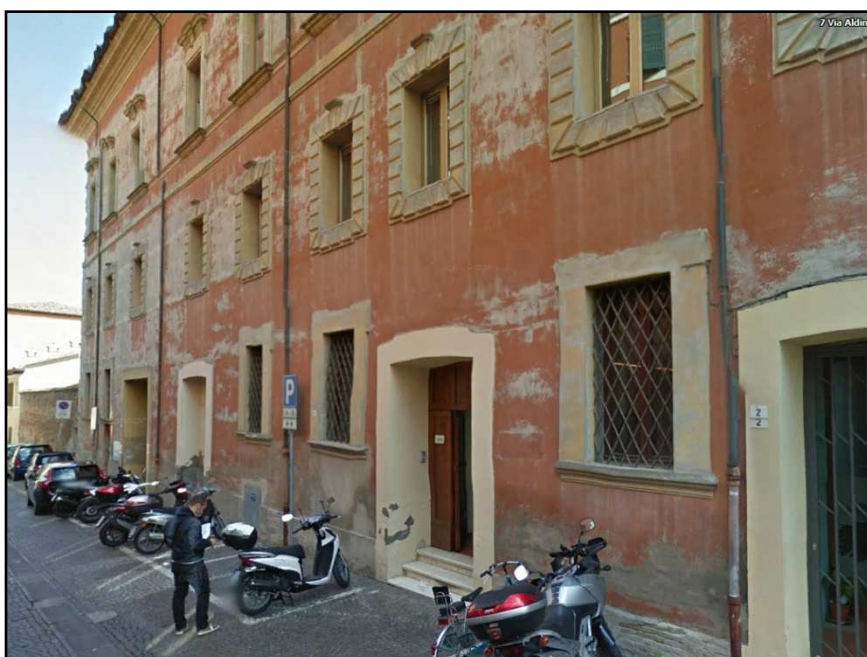
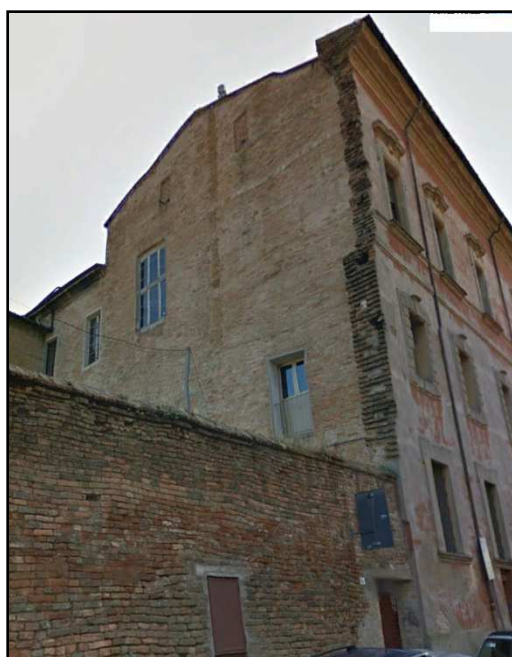
Unità d'intervento n. 57

Fotografie riprese da Via Aldini

punti degrado	SI
I	Intonaco completamente scrostato	5	
	Intonaco parzialmente scrostato	4	X
U	Tracce di umidità/muffe	3	
T	Tinteggiatura assente	3	
	Tinteggiatura deteriorata	2	X
Inf	Infissi/inferriate assenti o ammalorati	5	
	Infissi/inferriate deteriorati	3	
G	Gronda/pluviali assenti o ammalorati	2	
	Gronda/pluviali deteriorati	1	
B	Banchine/cornici totalmente crollate	5	
	Banchine/cornici parzialmente crollate	4	
Altro			
Punteggio		6

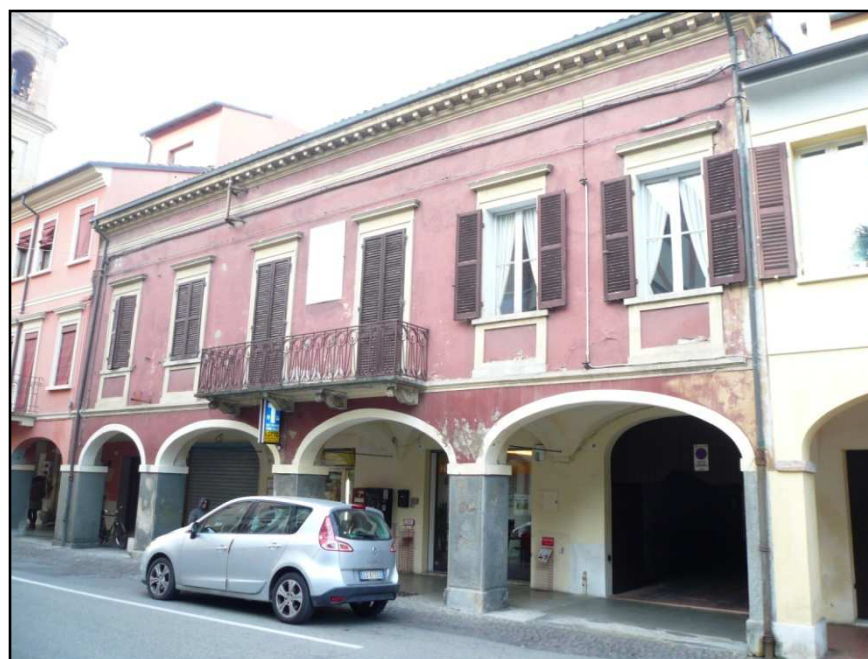
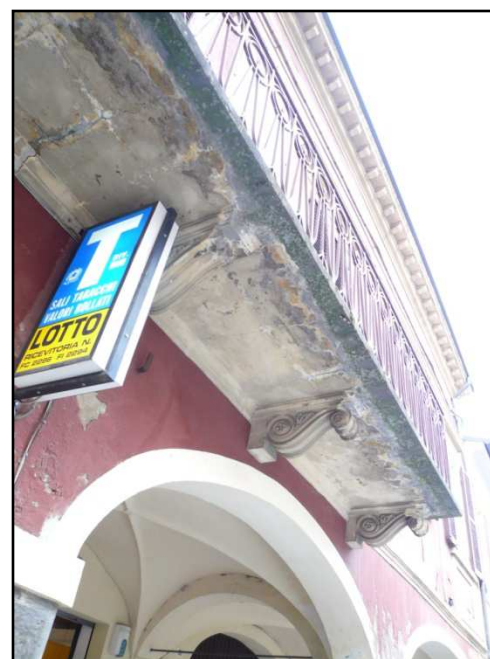
Unità d'intervento n. 58

Fotografie riprese da Via Giuseppe Garibaldi

punti degrado	SI
I	Intonaco completamente scrostato	5	
	Intonaco parzialmente scrostato	4	X
U	Tracce di umidità/muffe	3	
T	Tinteggiatura assente	3	
	Tinteggiatura deteriorata	2	X
Inf	Infissi/inferriate assenti o ammalorati	5	
	Infissi/inferriate deteriorati	3	
G	Gronda/pluviali assenti o ammalorati	2	
	Gronda/pluviali deteriorati	1	
B	Banchine/cornici totalmente crollate	5	
	Banchine/cornici parzialmente crollate	4	
Altro	Ferri in vista sotto il balcone	2	X
Punteggio		8
