CITTA' STORICA

Centro Storico – Conservazione e degrado

C.3.c.16.b Il paesaggio urbano di matrice storica: Schede di rilevamento del degrado

Il paesaggio urbano di matrice storica: conservazione e degrado

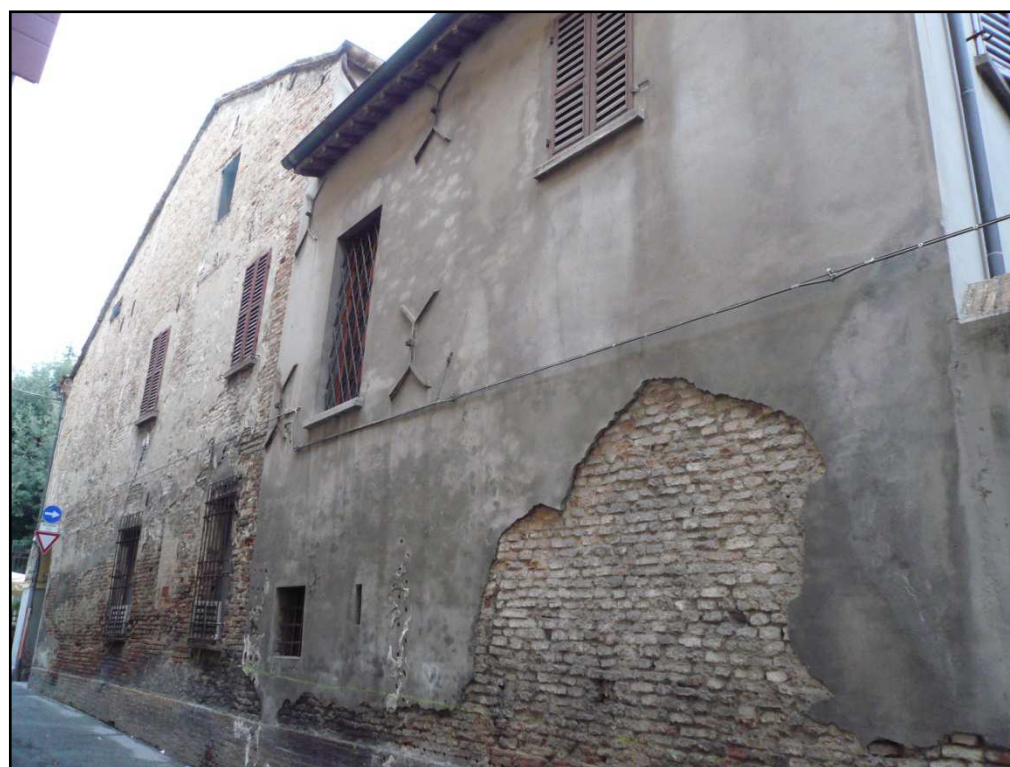
Unità d'intervento n. 59

Fotografia ripresa da Via Serraglio

1	EDIFICIO DEGRADATO se in presenza di almeno uno sei seguenti fattori:	
	Lesioni significative alla struttura	SI <input checked="" type="checkbox"/>
	Tetto fatiscente	<input type="checkbox"/>
	Umidità diffusa	SI <input checked="" type="checkbox"/>

2	EDIFICIO IN STATO DI INCURIA se punteggio	<input type="text" value="≥ 10"/>	
3	EDIFICIO DA MANUTENTARE se punteggio	<input type="text" value="≥ 6 ; ≤ 9"/>	
4	EDIFICIO IN BUONO STATO se punteggio	<input type="text" value="≤ 5"/>	
		punti degrado	
I	Intonaco completamente scrostato	5	SI <input checked="" type="checkbox"/>
	Intonaco parzialmente scrostato	4	<input type="checkbox"/>
U	Tracce di umidità/muffe	3	<input type="checkbox"/>
T	Tinteggiatura assente	3	<input type="checkbox"/>
	Tinteggiatura deteriorata	2	<input type="checkbox"/>
Inf	Infissi/inferriate assenti o ammalorati	5	<input type="checkbox"/>
	Infissi/inferriate deteriorati	3	<input type="checkbox"/>
G	Gronda/pluviali assenti o ammalorati	2	<input type="checkbox"/>
	Gronda/pluviali deteriorati	1	<input type="checkbox"/>
B	Banchine/cornici totalmente crollate	5	<input type="checkbox"/>
	Banchine/cornici parzialmente crollate	4	<input type="checkbox"/>

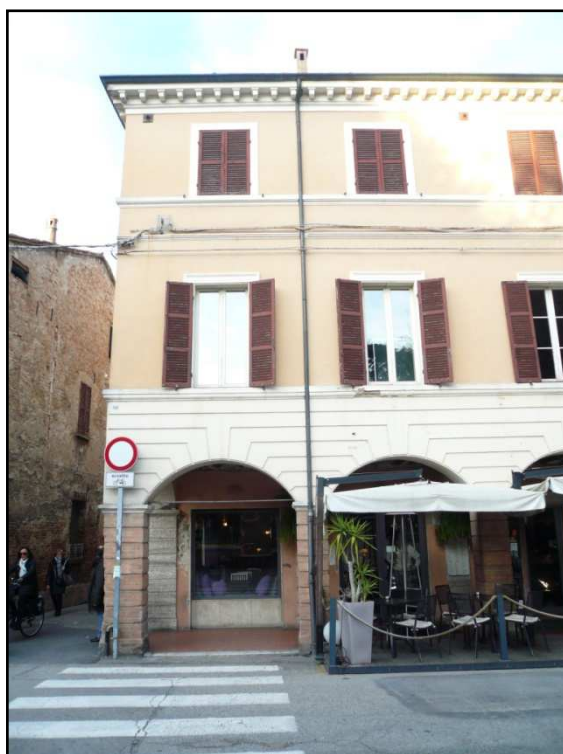
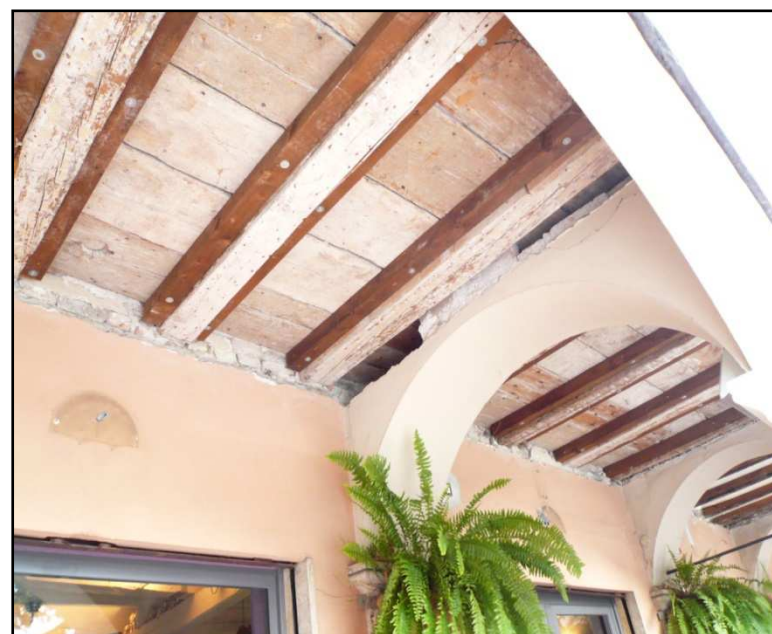
Unità d'intervento n. 60

Fotografie riprese da Via Giuseppe Garibaldi

punti degrado	SI
I	Intonaco completamente scrostato	5	
	Intonaco parzialmente scrostato	4	
U	Tracce di umidità/muffe	3	X
T	Tinteggiatura assente	3	
	Tinteggiatura deteriorata	2	X
Inf	Infissi/inferriate assenti o ammalorati	5	
	Infissi/inferriate deteriorati	3	
G	Gronda/pluviali assenti o ammalorati	2	
	Gronda/pluviali deteriorati	1	
B	Banchine/cornici totalmente crollate	5	
	Banchine/cornici parzialmente crollate	4	
Altro	Soffitto portico ammalorato	2	X
Punteggio		7

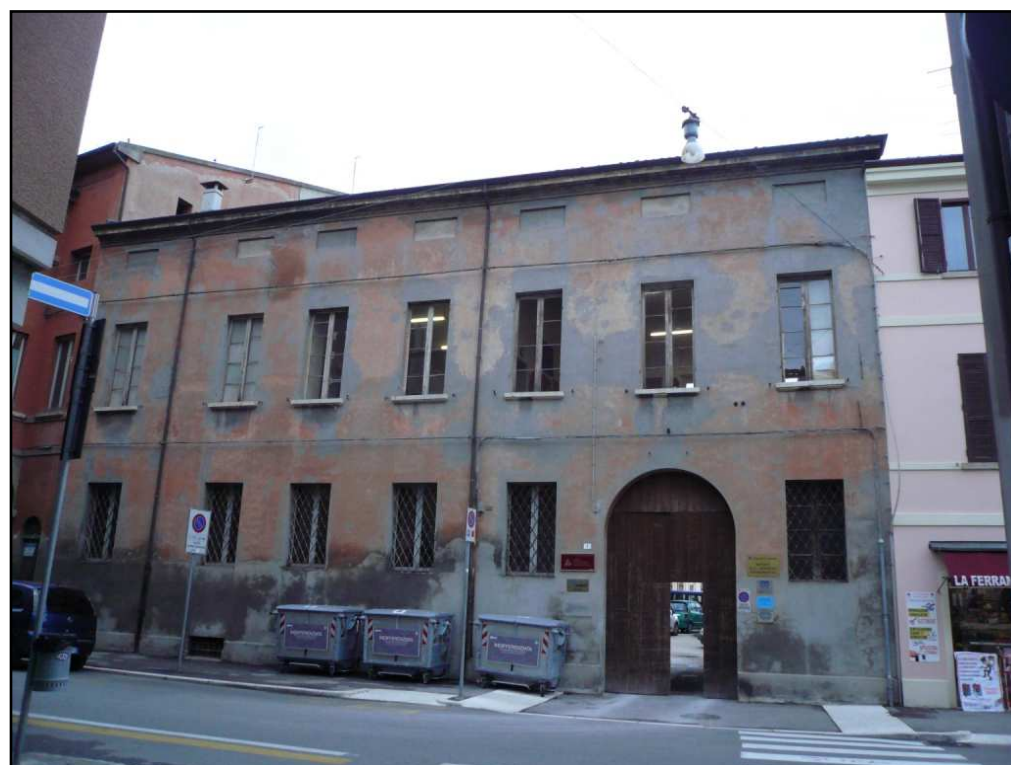
Unità d'intervento n. 61

Fotografia ripresa da Via Ubaldo Comandini

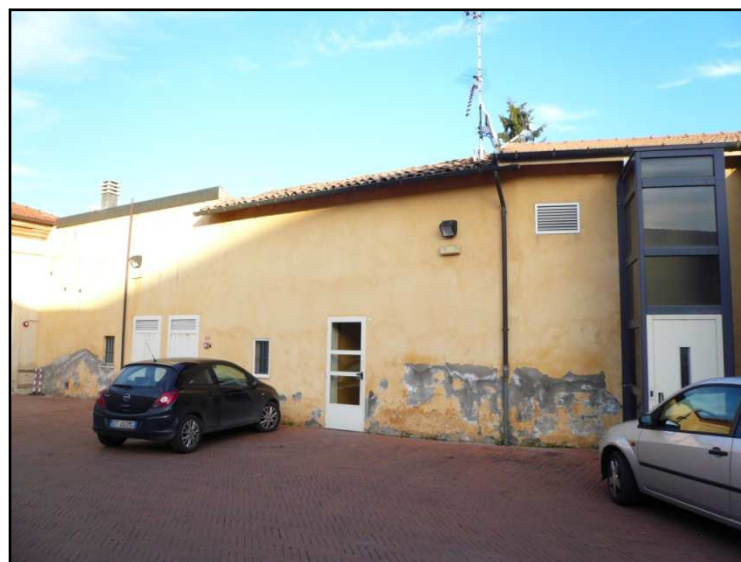
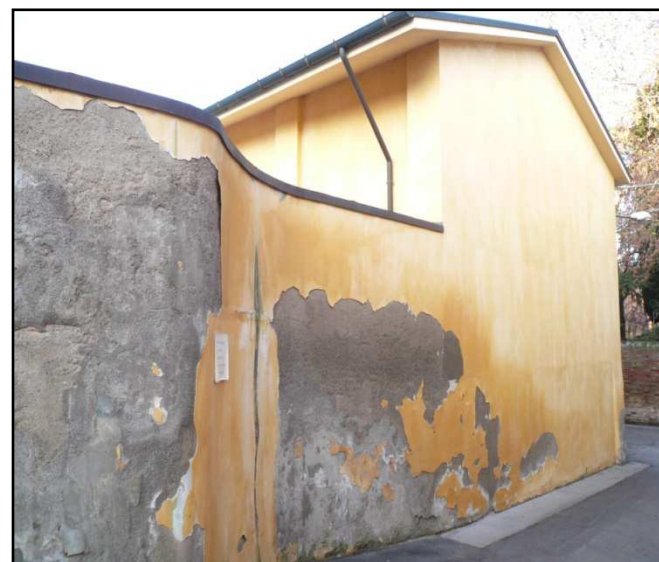
Unità d'intervento n. 62

Fotografie riprese dal cortile interno e da Vicolo della Portaccia

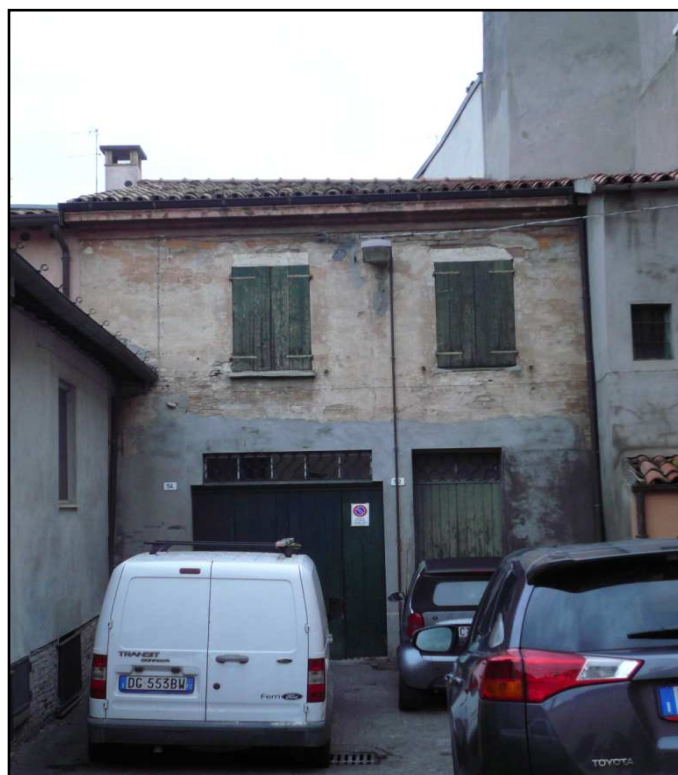
Fotografie riprese da Via Mura Giardino Pubblico

1	EDIFICIO DEGRADATO se in presenza di almeno uno sei seguenti fattori:		SI
	Lesioni significative alla struttura	<input type="checkbox"/>	
	Tetto fatiscente	<input type="checkbox"/>	
	Umidità diffusa	<input type="checkbox"/>

punti degrado	SI
I	Intonaco completamente scrostato	5	
	Intonaco parzialmente scrostato	4	X
U	Tracce di umidità/muffe	3	
T	Tinteggiatura assente	3	
	Tinteggiatura deteriorata	2	
Inf	Infissi/inferriate assenti o ammalorati	5	
	Infissi/inferriate deteriorati	3	X
G	Gronda/pluviali assenti o ammalorati	2	
	Gronda/pluviali deteriorati	1	
B	Banchine/cornici totalmente crollate	5	
	Banchine/cornici parzialmente crollate	4	X
Altro			
Punteggio		11

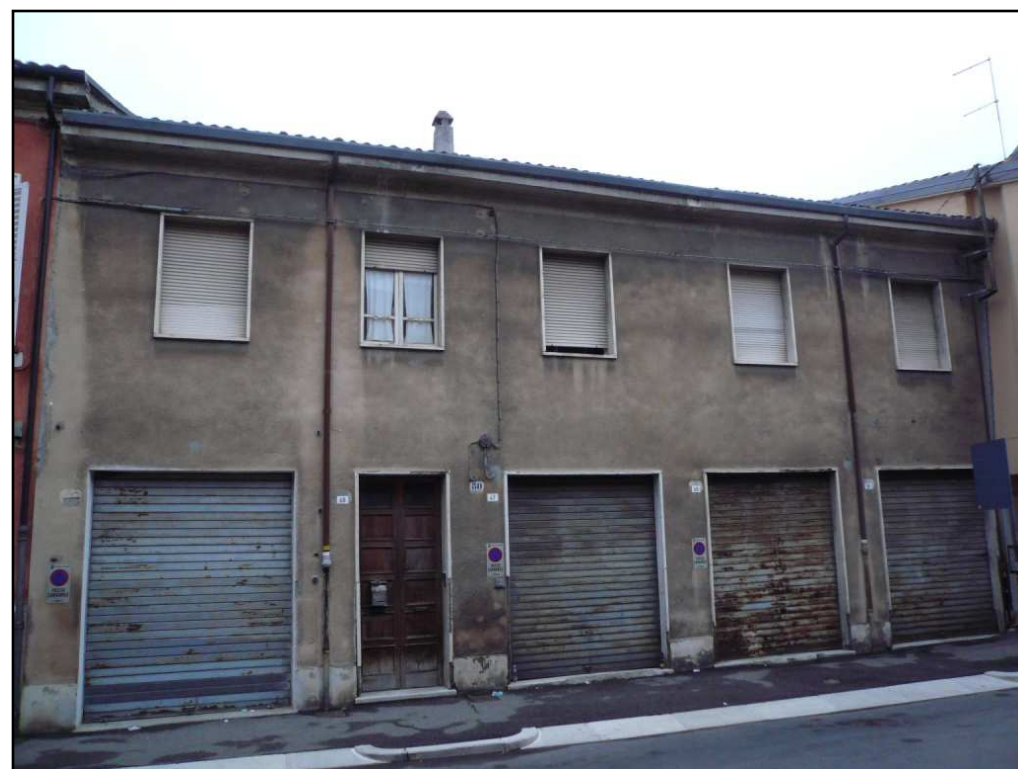
Fotografie riprese da Corso Ubaldo Comandini

1	EDIFICIO DEGRADATO se in presenza di almeno uno sei seguenti fattori:	SI
	Lesioni significative alla struttura	<input type="checkbox"/>
	Tetto fatiscente	<input type="checkbox"/>
	Umidità diffusa	<input type="checkbox"/>

punti degrado	SI
I	Intonaco completamente scrostato	5	
	Intonaco parzialmente scrostato	4	
U	Tracce di umidità/muffe	3	
T	Tinteggiatura assente	3	
	Tinteggiatura deteriorata	2	X
Inf	Infissi/inferriate assenti o ammalorati	5	
	Infissi/inferriate deteriorati	3	X
G	Gronda/pluviali assenti o ammalorati	2	
	Gronda/pluviali deteriorati	1	X
B	Banchine/cornici totalmente crollate	5	
	Banchine/cornici parzialmente crollate	4	X
Altro			
Punteggio		10

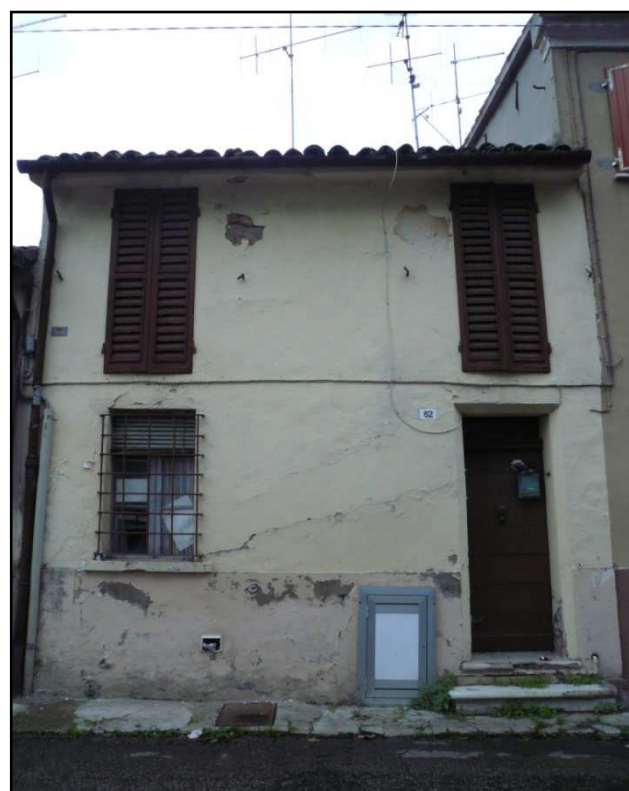
Fotografie riprese da Via Mura Eugenio Valzania

1	EDIFICIO DEGRADATO se in presenza di almeno uno sei seguenti fattori:	
	Lesioni significative alla struttura	<input type="checkbox"/> SI
	Tetto fatiscente	<input type="checkbox"/>
	Umidità diffusa	<input type="checkbox"/>

punti degrado	SI
I	Intonaco completamente scrostato	5	
	Intonaco parzialmente scrostato	4	
U	Tracce di umidità/muffe	3	
T	Tinteggiatura assente	3	
	Tinteggiatura deteriorata	2	X
Inf	Infissi/inferriate assenti o ammalorati	5	
	Infissi/inferriate deteriorati	3	X
G	Gronda/pluviali assenti o ammalorati	2	
	Gronda/pluviali deteriorati	1	X
B	Banchine/cornici totalmente crollate	5	
	Banchine/cornici parzialmente crollate	4	
Altro			
Punteggio		6

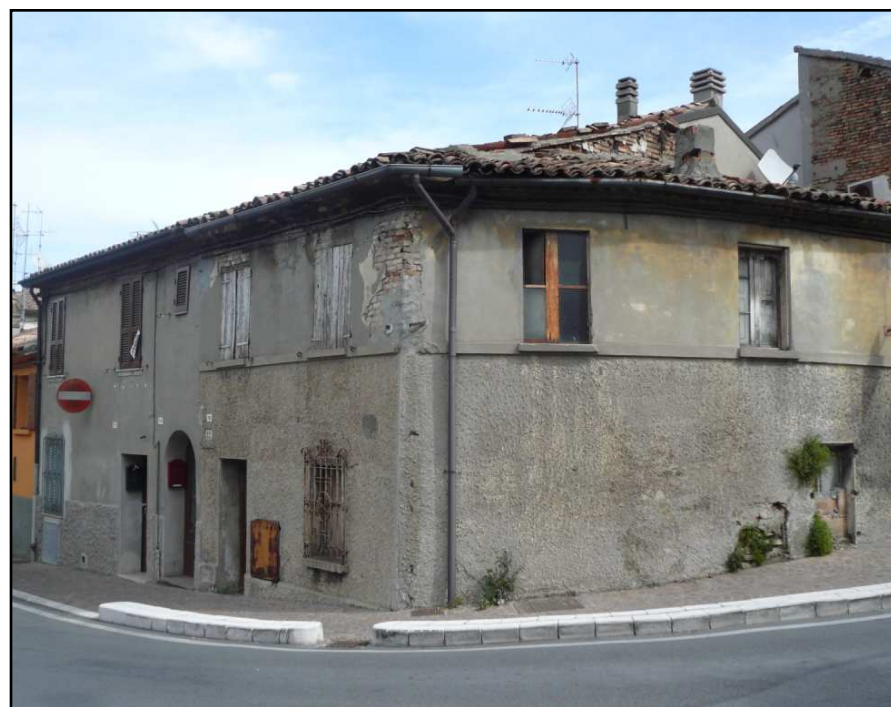
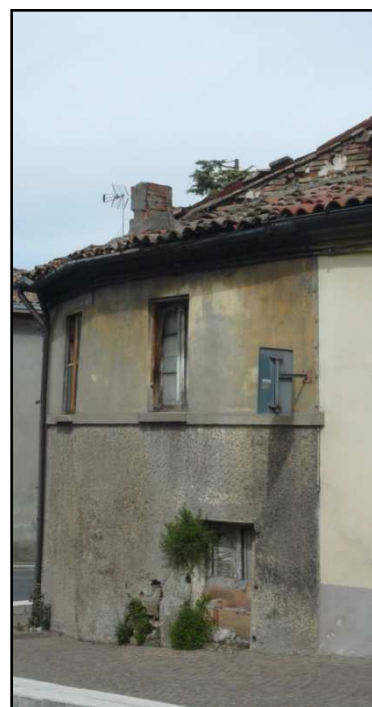
Fotografie riprese da Via Padre Vicinio da Sarsina

1	EDIFICIO DEGRADATO se in presenza di almeno uno sei seguenti fattori:		SI
	Lesioni significative alla struttura		<input type="checkbox"/>
	Tetto fatiscente		<input type="checkbox"/>
	Umidità diffusa		<input type="checkbox"/>

2	EDIFICIO IN STATO DI INCURIA se punteggio	<input type="text" value="≥ 10"/>	
3	EDIFICIO DA MANUTENTARE se punteggio	<input type="text" value="≥ 6 ; ≤ 9"/>	
4	EDIFICIO IN BUONO STATO se punteggio	<input type="text" value="≤ 5"/>	
		punti degrado	SI
I	Intonaco completamente scrostato	5	
	Intonaco parzialmente scrostato	4	<input checked="" type="checkbox"/>
U	Tracce di umidità/muffe	3	
T	Tinteggiatura assente	3	<input checked="" type="checkbox"/>
	Tinteggiatura deteriorata	2	
Inf	Infissi/inferriate assenti o ammalorati	5	<input checked="" type="checkbox"/>
	Infissi/inferriate deteriorati	3	
G	Gronda/pluviali assenti o ammalorati	2	
	Gronda/pluviali deteriorati	1	
B	Banchine/cornici totalmente crollate	5	
	Banchine/cornici parzialmente crollate	4	
Altro			
Punteggio		12

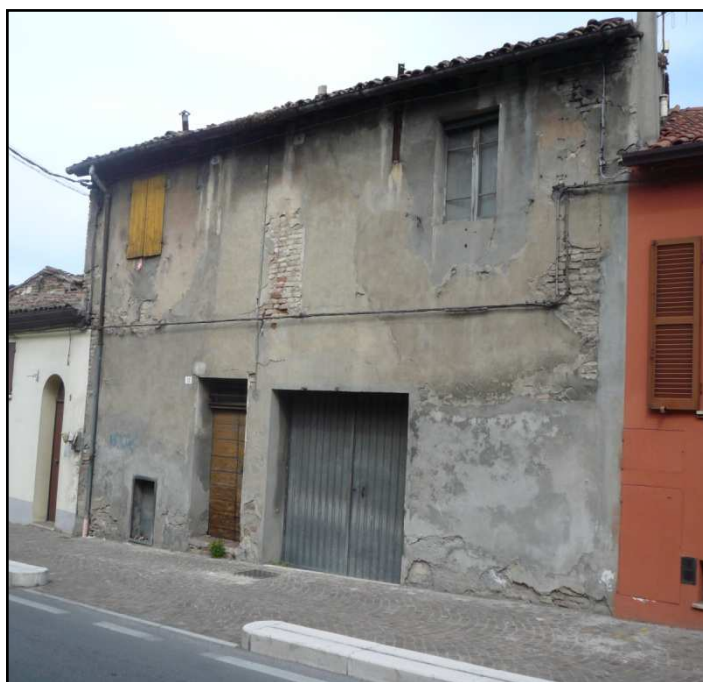
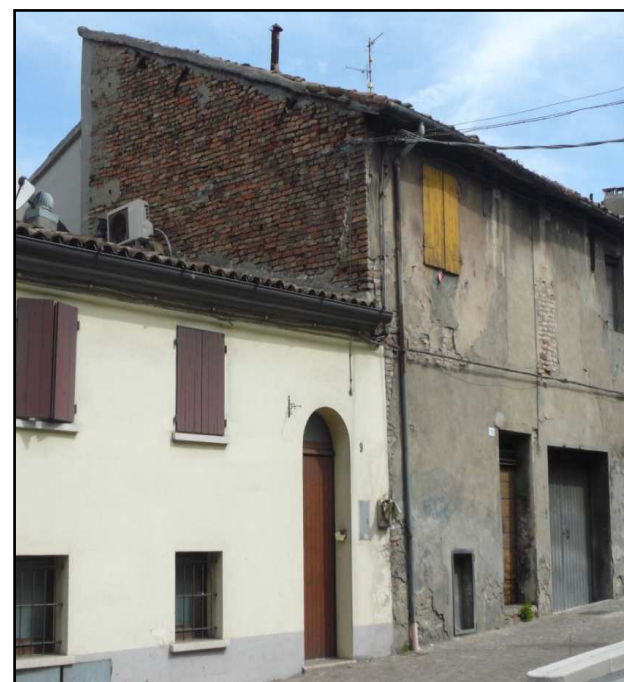
Fotografie riprese da Via della Conserva

1	EDIFICIO DEGRADATO se in presenza di almeno uno sei seguenti fattori:	
	Lesioni significative alla struttura	SI <input type="checkbox"/>
	Tetto fatiscente	<input type="checkbox"/>
	Umidità diffusa	<input type="checkbox"/>

punti degrado	SI
I	Intonaco completamente scrostato	5	
	Intonaco parzialmente scrostato	4	X
U	Tracce di umidità/muffe	3	
T	Tinteggiatura assente	3	X
	Tinteggiatura deteriorata	2	
Inf	Infissi/inferriate assenti o ammalorati	5	
	Infissi/inferriate deteriorati	3	
G	Gronda/pluviali assenti o ammalorati	2	
	Gronda/pluviali deteriorati	1	X
B	Banchine/cornici totalmente crollate	5	
	Banchine/cornici parzialmente crollate	4	
Altro			
Punteggio		8

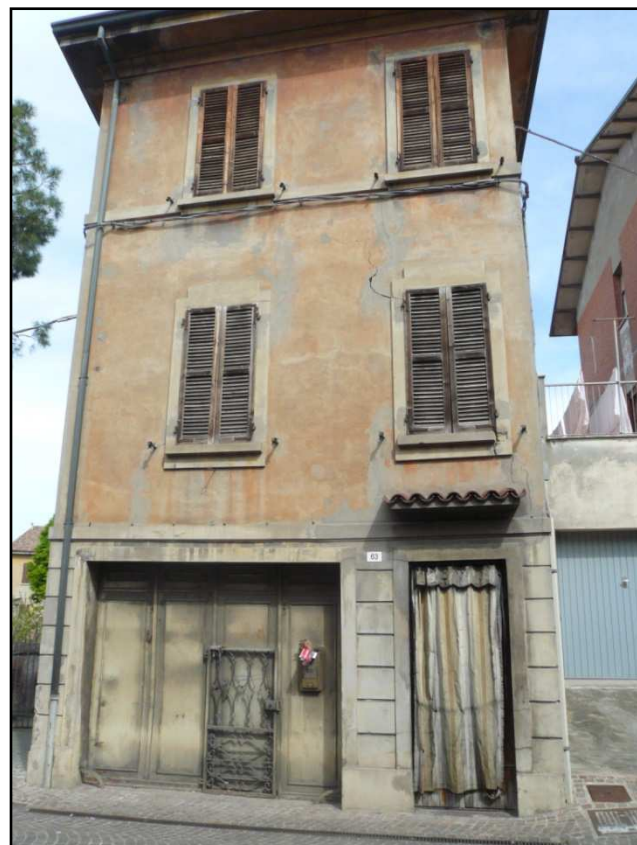
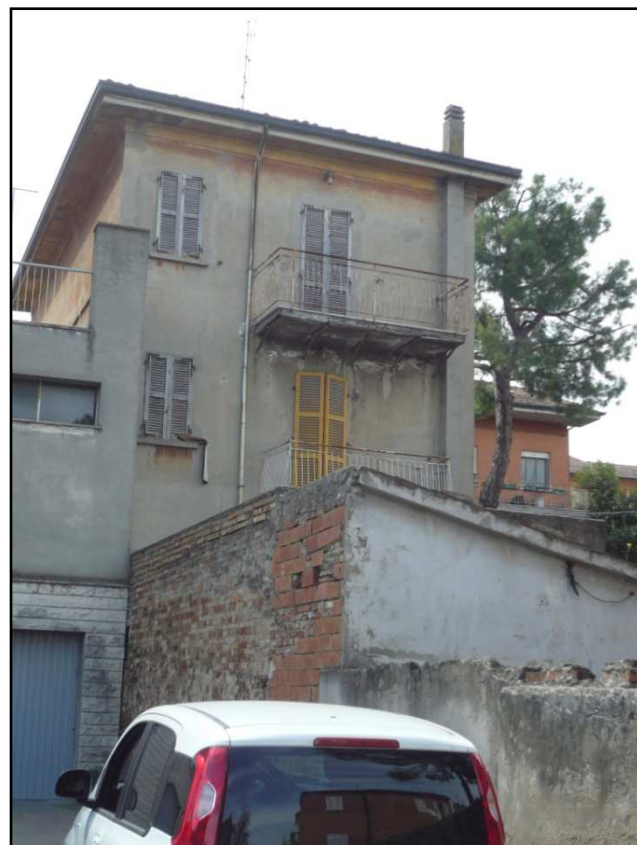
Fotografie riprese da Via della Conserva

1	EDIFICIO DEGRADATO se in presenza di almeno uno sei seguenti fattori:		SI
	Lesioni significative alla struttura		<input checked="" type="checkbox"/>
	Tetto fatiscente		<input type="checkbox"/>
	Umidità diffusa		<input type="checkbox"/>

2	EDIFICIO IN STATO DI INCURIA se punteggio	<input type="text" value="≥ 10"/>	
3	EDIFICIO DA MANUTENTARE se punteggio	<input type="text" value="≥ 6 ; ≤ 9"/>	
4	EDIFICIO IN BUONO STATO se punteggio	<input type="text" value="≤ 5"/>	
		punti degrado	SI
I	Intonaco completamente scrostato	5	
	Intonaco parzialmente scrostato	4	
U	Tracce di umidità/muffe	3	<input checked="" type="checkbox"/>
T	Tinteggiatura assente	3	<input checked="" type="checkbox"/>
	Tinteggiatura deteriorata	2	
Inf	Infissi/inferriate assenti o ammalorati	5	
	Infissi/inferriate deteriorati	3	
G	Gronda/pluviali assenti o ammalorati	2	
	Gronda/pluviali deteriorati	1	
B	Banchine/cornici totalmente crollate	5	
	Banchine/cornici parzialmente crollate	4	
Altro			
Punteggio

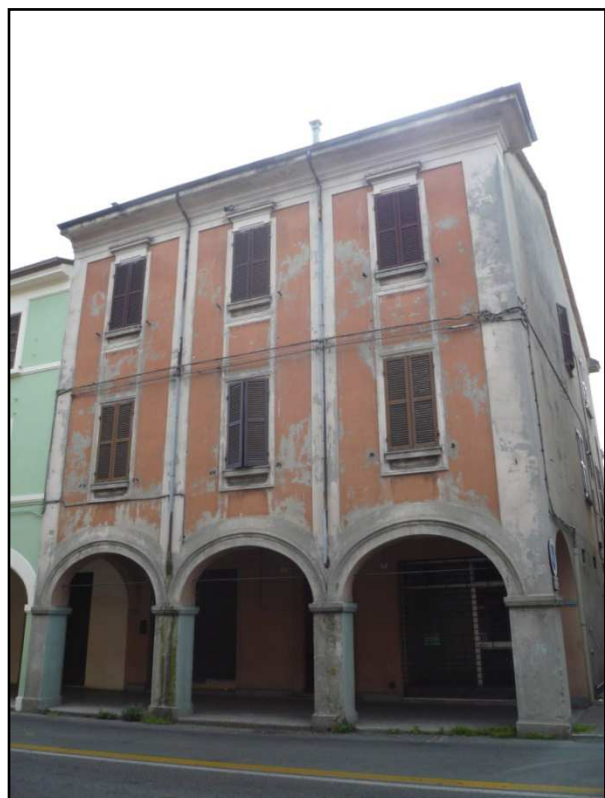
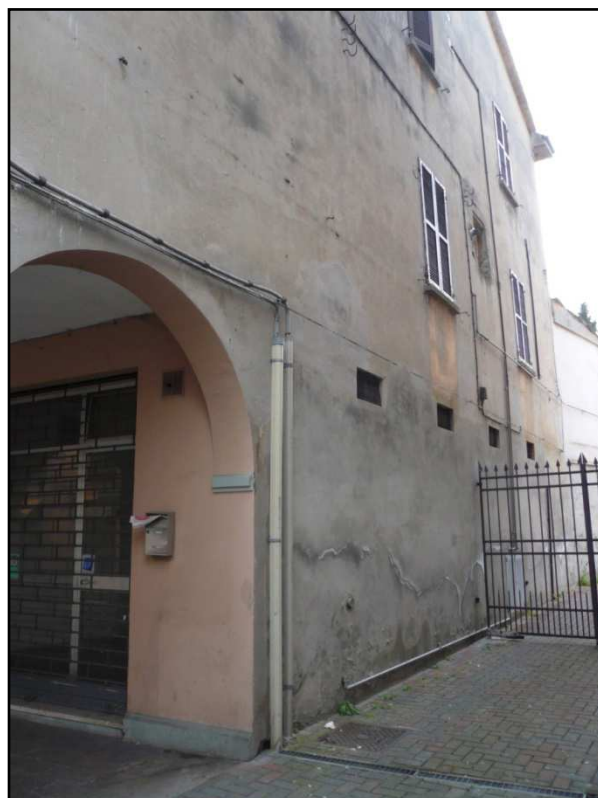
Fotografie riprese da Via Sobborgo Eugenio Valzania

1	EDIFICIO DEGRADATO se in presenza di almeno uno sei seguenti fattori:		
	Lesioni significative alla struttura		SI <input type="checkbox"/>
	Tetto fatiscente		<input type="checkbox"/>
	Umidità diffusa		<input type="checkbox"/>

punti degrado	SI
I	Intonaco completamente scrostato	5	
	Intonaco parzialmente scrostato	4	
U	Tracce di umidità/muffe	3	X
T	Tinteggiatura assente	3	
	Tinteggiatura deteriorata	2	X
Inf	Infissi/inferriate assenti o ammalorati	5	
	Infissi/inferriate deteriorati	3	
G	Gronda/pluviali assenti o ammalorati	2	
	Gronda/pluviali deteriorati	1	X
B	Banchine/cornici totalmente crollate	5	
	Banchine/cornici parzialmente crollate	4	
Altro			
Punteggio		6

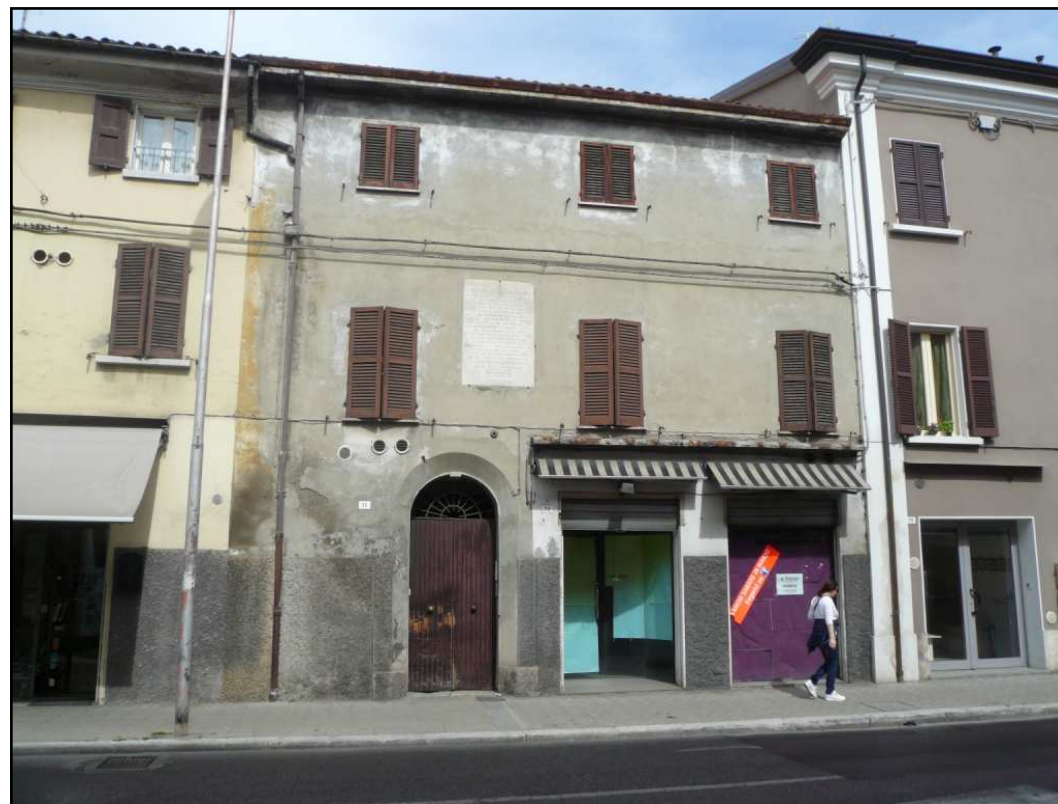
Fotografie riprese da Via Sobborgo Eugenio Valzania

1	EDIFICIO DEGRADATO se in presenza di almeno uno sei seguenti fattori:		SI
	Lesioni significative alla struttura	<input type="checkbox"/>	
	Tetto fatiscente	<input type="checkbox"/>	
	Umidità diffusa	<input type="checkbox"/>

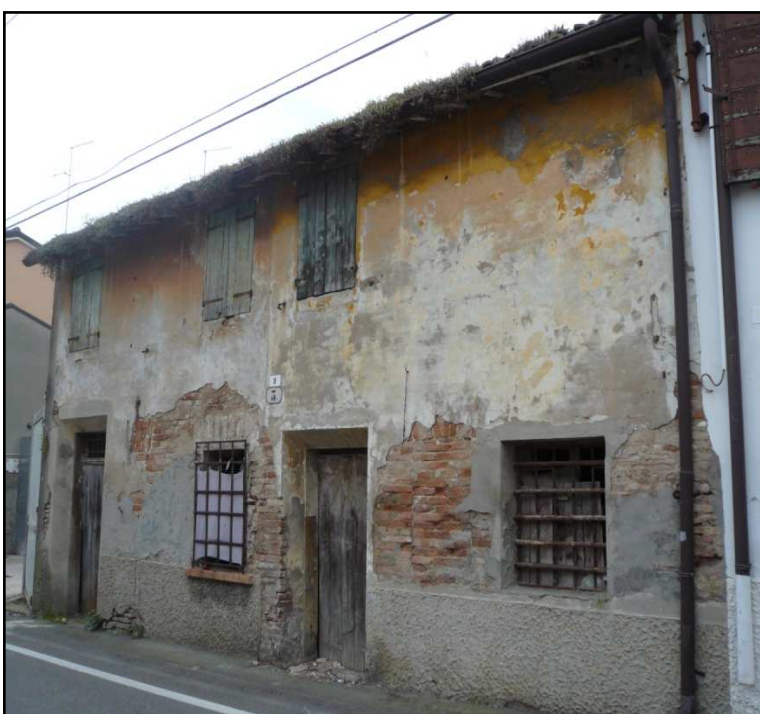
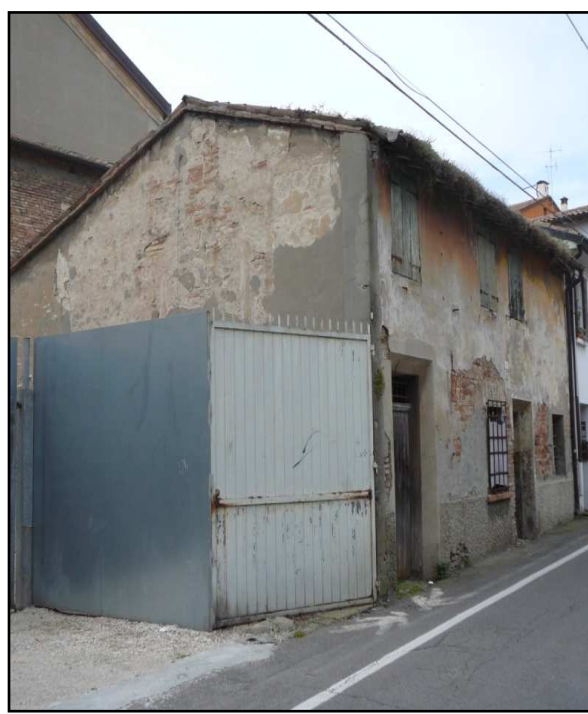
Fotografie riprese da Via Madonna delle Rose

1	EDIFICIO DEGRADATO se in presenza di almeno uno sei seguenti fattori:		SI
	Lesioni significative alla struttura	<input type="checkbox"/>	
	Tetto fatiscente	<input checked="" type="checkbox"/>	X
	Umidità diffusa	<input type="checkbox"/>

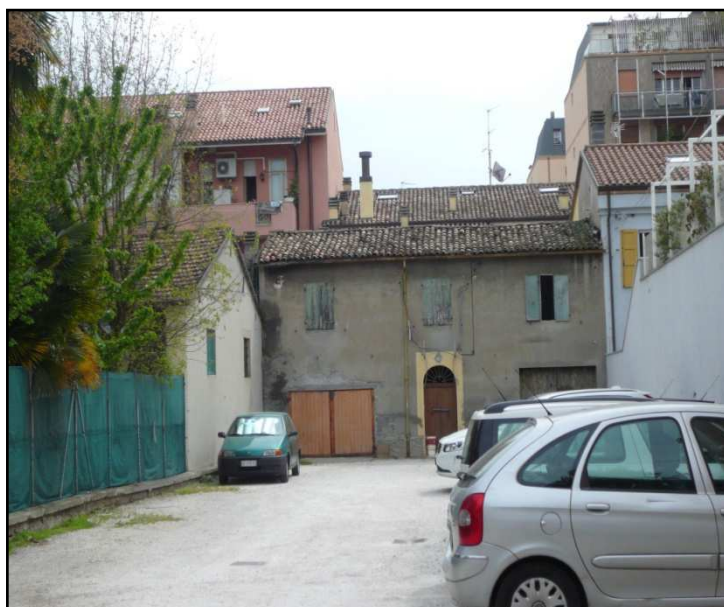
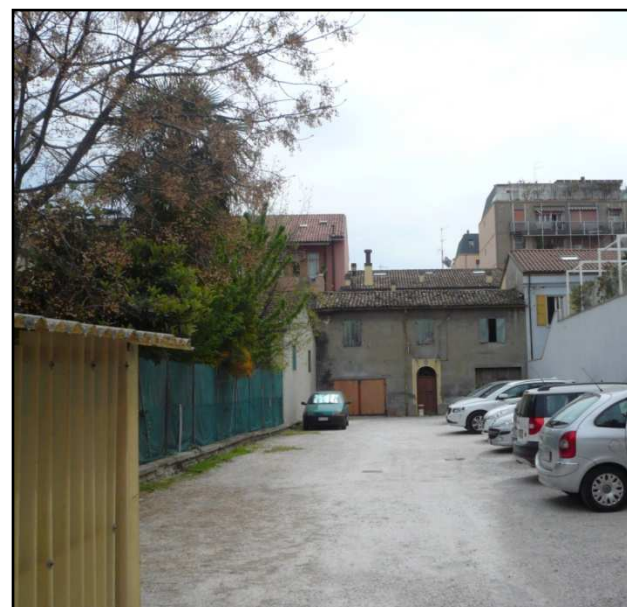
Fotografie riprese dal retro di Corso Cavour

1	EDIFICIO DEGRADATO se in presenza di almeno uno sei seguenti fattori:		SI
	Lesioni significative alla struttura		<input type="checkbox"/>
	Tetto fatiscente		<input type="checkbox"/>
	Umidità diffusa		<input type="checkbox"/>
2	EDIFICIO IN STATO DI INCURIA se punteggio	<input type="text" value="≥ 10"/>	
3	EDIFICIO DA MANUTENTARE se punteggio	<input type="text" value="≥ 6 ; ≤ 9"/>	
4	EDIFICIO IN BUONO STATO se punteggio	<input type="text" value="≤ 5"/>	
		punti degrado	SI
I	Intonaco completamente scrostato	5	
	Intonaco parzialmente scrostato	4	
U	Tracce di umidità/muffe	3	
T	Tinteggiatura assente	3	<input checked="" type="checkbox"/>
	Tinteggiatura deteriorata	2	
Inf	Infissi/inferriate assenti o ammalorati	5	
	Infissi/inferriate deteriorati	3	<input checked="" type="checkbox"/>
G	Gronda/pluviali assenti o ammalorati	2	
	Gronda/pluviali deteriorati	1	
B	Banchine/cornici totalmente crollate	5	
	Banchine/cornici parzialmente crollate	4

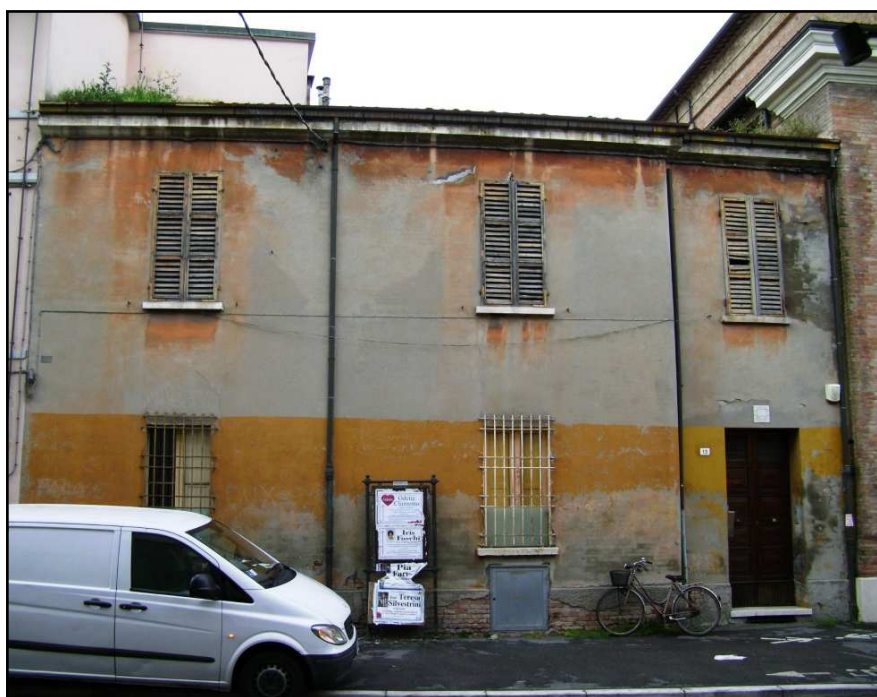
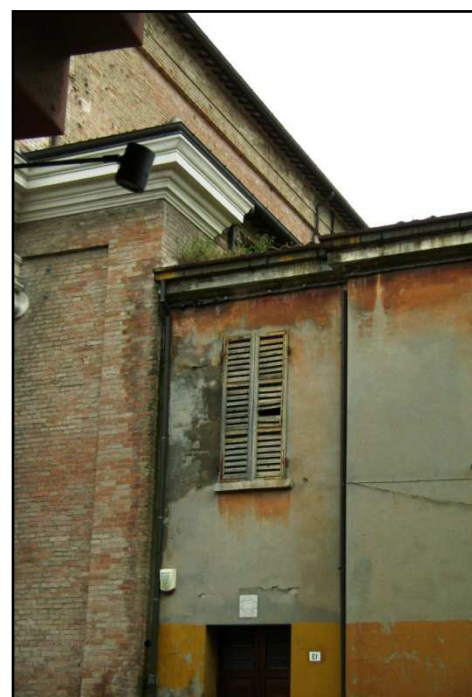
Sobborgo Federico Comandini, 13

Fotografie riprese da Sobborgo Federico Comandini

1	EDIFICIO DEGRADATO se in presenza di almeno uno sei seguenti fattori:	
	Lesioni significative alla struttura	<input type="checkbox"/> SI
	Tetto fatiscente	<input type="checkbox"/>
	Umidità diffusa	<input type="checkbox"/>

punti degrado	SI
I	Intonaco completamente scrostato	5	
	Intonaco parzialmente scrostato	4	X
U	Tracce di umidità/muffe	3	X
T	Tinteggiatura assente	3	
	Tinteggiatura deteriorata	2	X
Inf	Infissi/inferriate assenti o ammalorati	5	
	Infissi/inferriate deteriorati	3	X
G	Gronda/pluviali assenti o ammalorati	2	
	Gronda/pluviali deteriorati	1	
B	Banchine/cornici totalmente crollate	5	
	Banchine/cornici parzialmente crollate	4	
Altro			
Punteggio		12

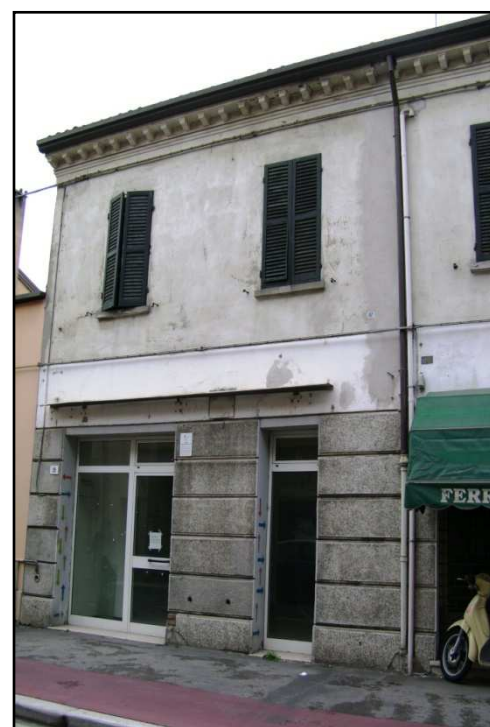
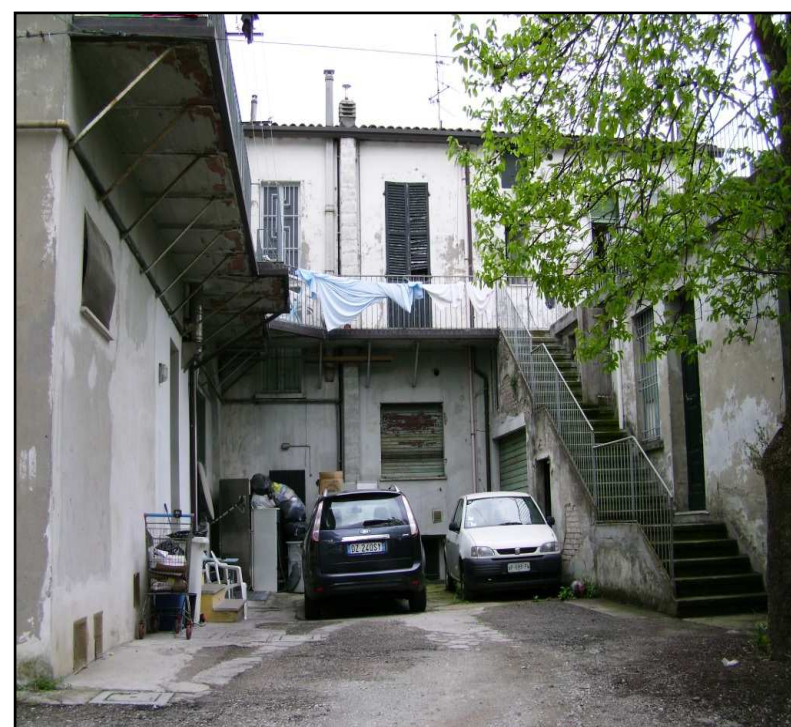
Sobborgo Federico Comandini, 35 – 37 – 39 (retro)

Fotografie riprese da Subborgo Federico Comandini e dal retro

1	EDIFICIO DEGRADATO se in presenza di almeno uno sei seguenti fattori:			SI
	Lesioni significative alla struttura			
	Tetto fatiscente			
	Umidità diffusa			
2	EDIFICIO IN STATO DI INCURIA se punteggio		≥ 10	
3	EDIFICIO DA MANUTENTARE se punteggio		≥ 6 ; ≤ 9	
4	EDIFICIO IN BUONO STATO se punteggio		≤ 5	
			punti degrado	SI
I	Intonaco completamente scrostato		5	
	Intonaco parzialmente scrostato		4	X
U	Tracce di umidità/muffe		3	
T	Tinteggiatura assente		3	
	Tinteggiatura deteriorata		2	X
Inf	Infissi/inferriate assenti o ammalorati		5	
	Infissi/inferriate deteriorati		3	X
G	Gronda/pluviali assenti o ammalorati		2	
	Gronda/pluviali deteriorati		1	
B	Banchine/cornici totalmente crollate		5	
	Banchine/cornici parzialmente crollate		4	
Altro				
			Punteggio	9
	ALTRE INFORMAZIONI:			SI
	Edificio completamente non utilizzato			
	Edificio parzialmente non utilizzato			
	Presenza di elementi incongrui

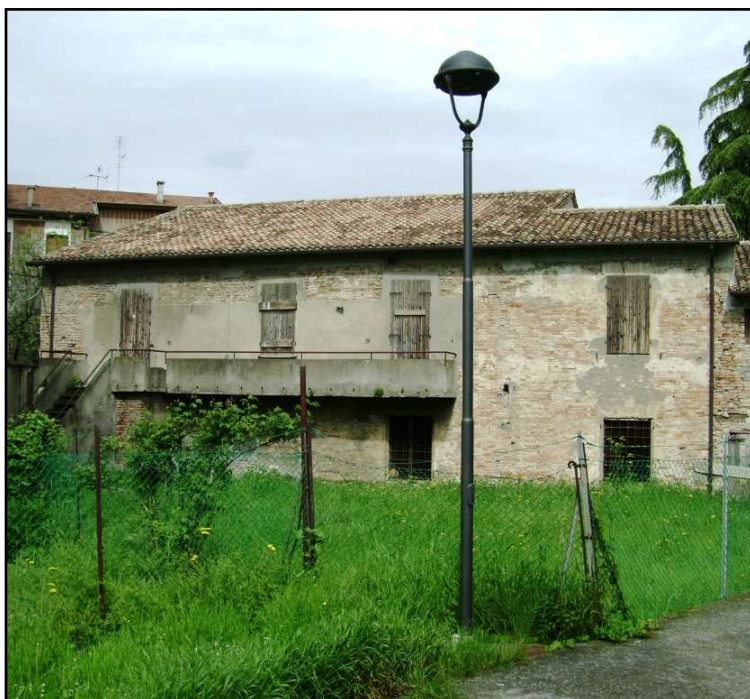
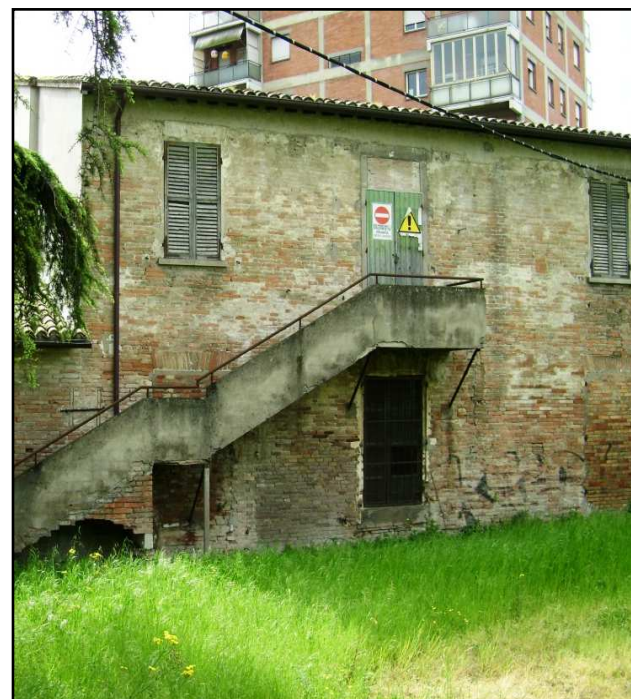
Unità d'intervento n. 77

Fotografie riprese da Via dei Mulini

1	EDIFICIO DEGRADATO se in presenza di almeno uno sei seguenti fattori:		SI
	Lesioni significative alla struttura	<input type="checkbox"/>	
	Tetto fatiscente	<input type="checkbox"/>	
	Umidità diffusa	<input type="checkbox"/>

punti degrado	SI
I	Intonaco completamente scrostato	5	<input checked="" type="checkbox"/>
	Intonaco parzialmente scrostato	4	<input type="checkbox"/>
U	Tracce di umidità/muffe	3	<input type="checkbox"/>
T	Tinteggiatura assente	3	<input checked="" type="checkbox"/>
	Tinteggiatura deteriorata	2	<input type="checkbox"/>
Inf	Infissi/inferriate assenti o ammalorati	5	<input type="checkbox"/>
	Infissi/inferriate deteriorati	3	<input checked="" type="checkbox"/>
G	Gronda/pluviali assenti o ammalorati	2	<input type="checkbox"/>
	Gronda/pluviali deteriorati	1	<input type="checkbox"/>
B	Banchine/cornici totalmente crollate	5	<input type="checkbox"/>
	Banchine/cornici parzialmente crollate	4	<input type="checkbox"/>
Altro	Scala pericolante	2	<input checked="" type="checkbox"/>
Punteggio		13

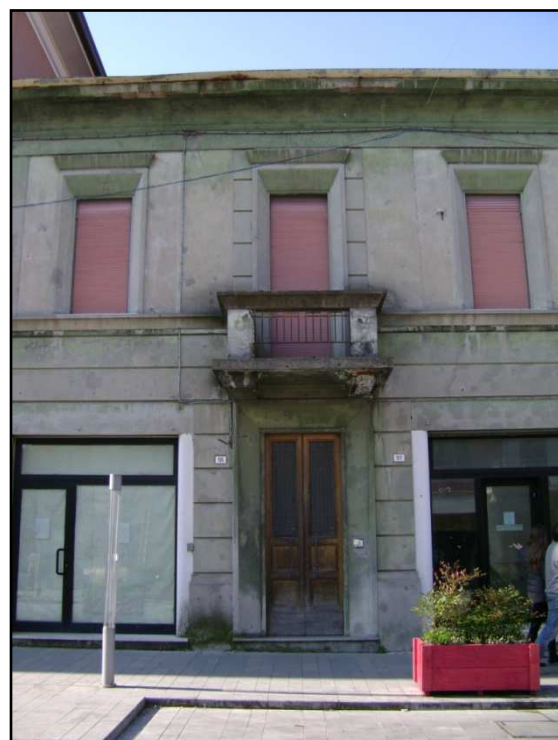
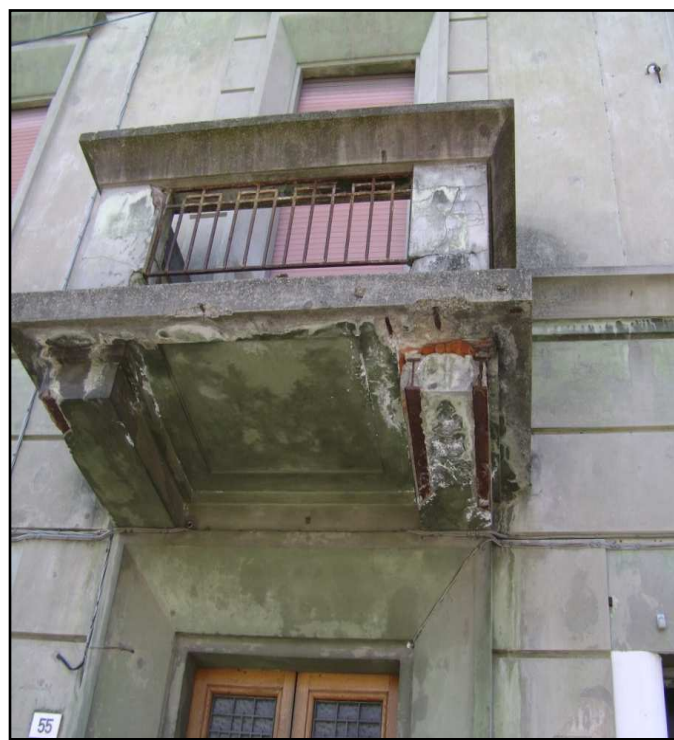
Unità d'intervento n. 78

Fotografie riprese da Via Cesare Battisti

1	EDIFICIO DEGRADATO se in presenza di almeno uno sei seguenti fattori:	
	Lesioni significative alla struttura	SI <input type="checkbox"/>
	Tetto fatiscente	<input type="checkbox"/>
	Umidità diffusa	<input type="checkbox"/>

2	EDIFICIO IN STATO DI INCURIA se punteggio	<input type="text" value="≥ 10"/>	
3	EDIFICIO DA MANUTENTARE se punteggio	<input type="text" value="≥ 6 ; ≤ 9"/>	
4	EDIFICIO IN BUONO STATO se punteggio	<input type="text" value="≤ 5"/>	
		punti degrado	
I	Intonaco completamente scrostato	5	SI <input type="checkbox"/>
	Intonaco parzialmente scrostato	4	<input type="checkbox"/>
U	Tracce di umidità/muffe	3	X <input checked="" type="checkbox"/>
T	Tinteggiatura assente	3	X <input checked="" type="checkbox"/>
	Tinteggiatura deteriorata	2	<input type="checkbox"/>
Inf	Infissi/inferriate assenti o ammalorati	5	<input type="checkbox"/>
	Infissi/inferriate deteriorati	3	<input type="checkbox"/>
G	Gronda/pluviali assenti o ammalorati	2	<input type="checkbox"/>
	Gronda/pluviali deteriorati	1	X <input checked="" type="checkbox"/>
B	Banchine/cornici totalmente crollate	5	<input type="checkbox"/>
	Banchine/cornici parzialmente crollate	4	<input type="checkbox"/>

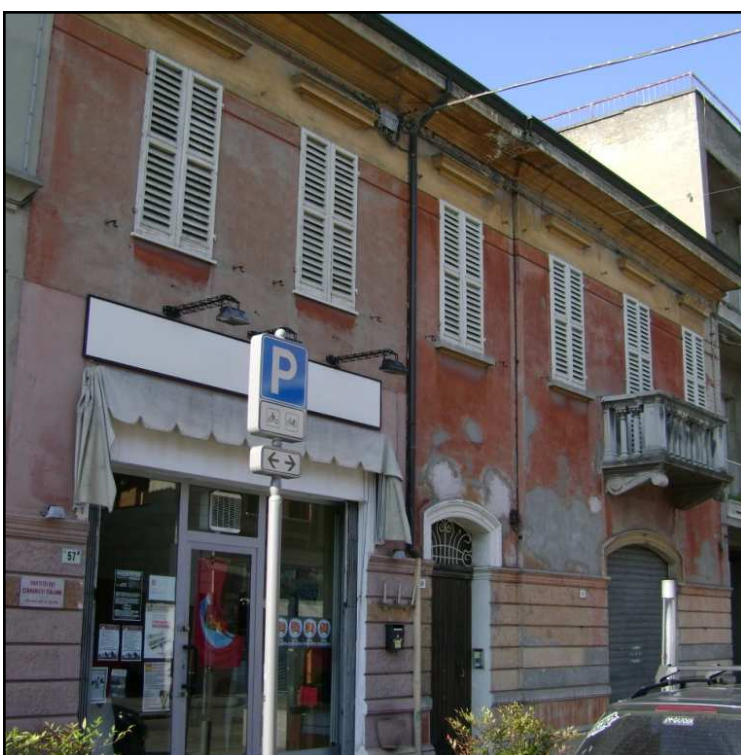
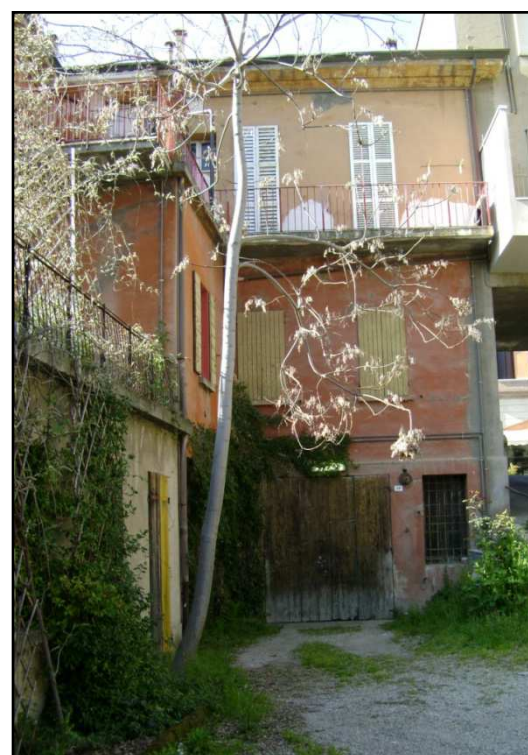
Unità d'intervento n. 79

Fotografie riprese da Via Cesare Battisti e dal retro

1	EDIFICIO DEGRADATO se in presenza di almeno uno sei seguenti fattori:		SI
	Lesioni significative alla struttura	<input type="checkbox"/>	
	Tetto fatiscente	<input type="checkbox"/>	
	Umidità diffusa	<input type="checkbox"/>

punti degrado	SI
I	Intonaco completamente scrostato	5	
	Intonaco parzialmente scrostato	4	X
U	Tracce di umidità/muffe	3	
T	Tinteggiatura assente	3	
	Tinteggiatura deteriorata	2	X
Inf	Infissi/inferriate assenti o ammalorati	5	
	Infissi/inferriate deteriorati	3	X
G	Gronda/pluviali assenti o ammalorati	2	
	Gronda/pluviali deteriorati	1	
B	Banchine/cornici totalmente crollate	5	
	Banchine/cornici parzialmente crollate	4	
Altro			
Punteggio		9

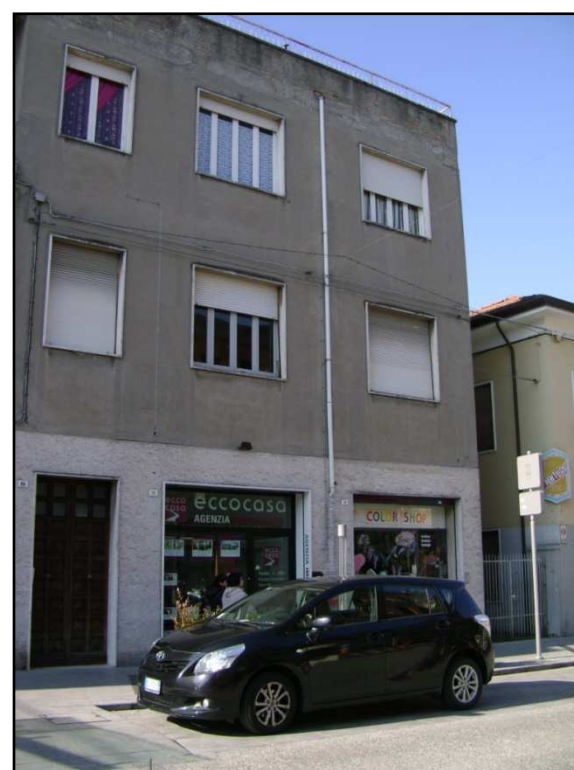
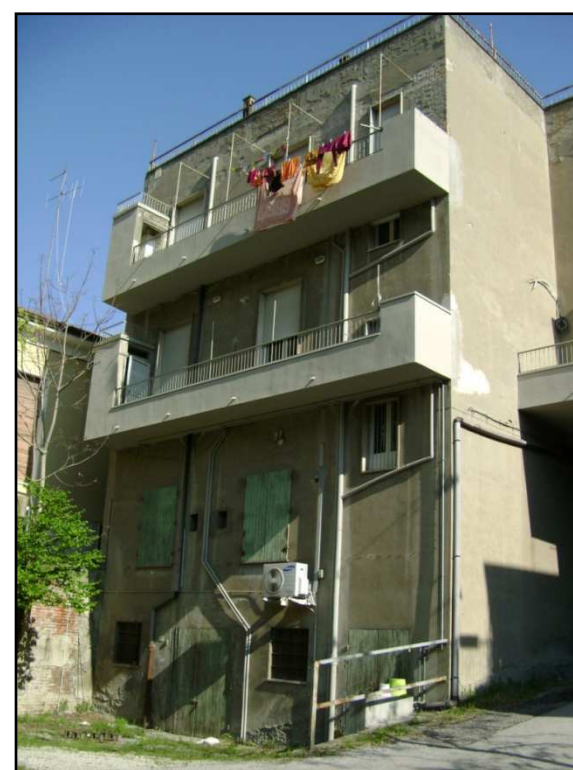
Unità d'intervento n. 80

Fotografie riprese da Via cesare Battisti e dal retro

1	EDIFICIO DEGRADATO se in presenza di almeno uno sei seguenti fattori:			SI
	Lesioni significative alla struttura			
	Tetto fatiscente			
	Umidità diffusa			
2	EDIFICIO IN STATO DI INCURIA se punteggio	≥ 10		
3	EDIFICIO DA MANUTENTARE se punteggio	≥ 6 ; ≤ 9		
4	EDIFICIO IN BUONO STATO se punteggio	≤ 5		
		punti degrado		SI
I	Intonaco completamente scrostato	5		
	Intonaco parzialmente scrostato	4		X
U	Tracce di umidità/muffe	3		
T	Tinteggiatura assente	3		X
	Tinteggiatura deteriorata	2		
Inf	Infissi/inferriate assenti o ammalorati	5		
	Infissi/inferriate deteriorati	3		
G	Gronda/pluviali assenti o ammalorati	2		
	Gronda/pluviali deteriorati	1		
B	Banchine/cornici totalmente crollate	5		
	Banchine/cornici parzialmente crollate	4		
Altro	Ferri in vista	3		X
	Punteggio	10		
	ALTRE INFORMAZIONI:			
	Edificio completamente non utilizzato			SI
	Edificio parzialmente non utilizzato			X
	Presenza di elementi incongrui

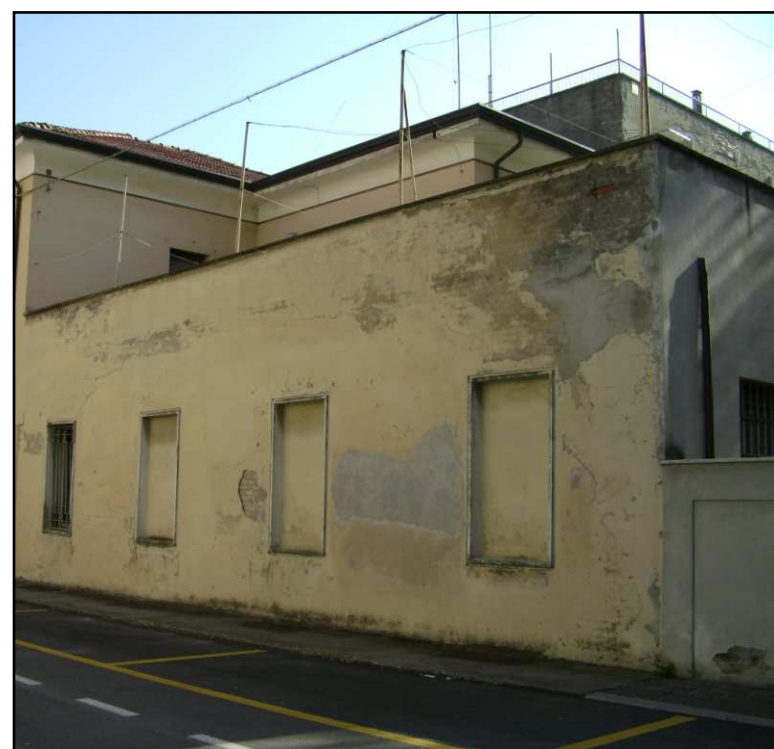
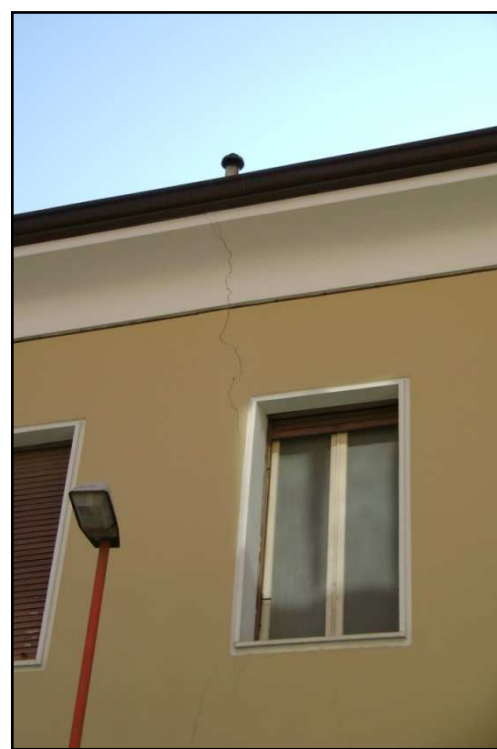
Unità d'intervento n. 81

Fotografie riprese da Via Cesare Battisti

1	EDIFICIO DEGRADATO se in presenza di almeno uno sei seguenti fattori:		SI
	Lesioni significative alla struttura	<input type="checkbox"/>	
	Tetto fatiscente	<input type="checkbox"/>	
	Umidità diffusa	<input type="checkbox"/>

punti degrado	SI
I	Intonaco completamente scrostato	5	
	Intonaco parzialmente scrostato	4	X
U	Tracce di umidità/muffe	3	
T	Tinteggiatura assente	3	
	Tinteggiatura deteriorata	2	X
Inf	Infissi/inferriate assenti o ammalorati	5	
	Infissi/inferriate deteriorati	3	
G	Gronda/pluviali assenti o ammalorati	2	
	Gronda/pluviali deteriorati	1	
B	Banchine/cornici totalmente crollate	5	
	Banchine/cornici parzialmente crollate	4	
Altro	Crepe	3	X
