CITTA' STORICA

Centro Storico – Conservazione e degrado

C.3.c.16.b Il paesaggio urbano di matrice storica: Schede di rilevamento del degrado

Il paesaggio urbano di matrice storica: conservazione e degrado

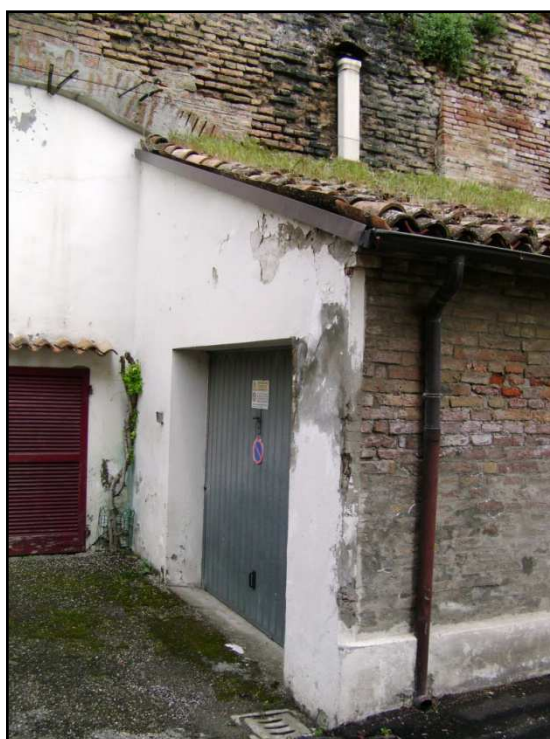
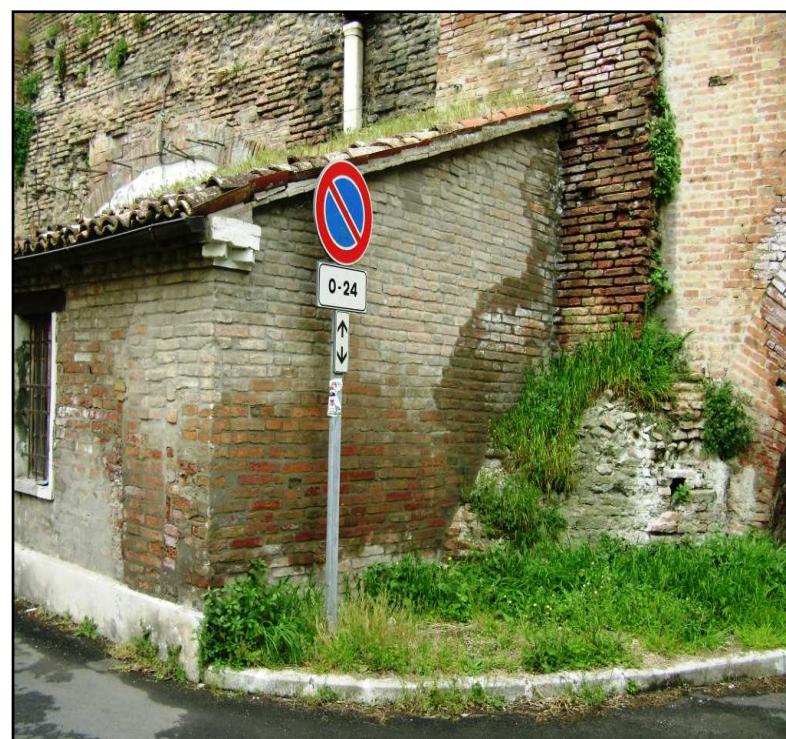
Fotografie riprese da Vicolo Ponte S. Martino

punti degrado	SI
I	Intonaco completamente scrostato	5	
	Intonaco parzialmente scrostato	4	X
U	Tracce di umidità/muffe	3	
T	Tinteggiatura assente	3	
	Tinteggiatura deteriorata	2	
Inf	Infissi/inferriate assenti o ammalorati	5	
	Infissi/inferriate deteriorati	3	X
G	Gronda/pluviali assenti o ammalorati	2	
	Gronda/pluviali deteriorati	1	
B	Banchine/cornici totalmente crollate	5	
	Banchine/cornici parzialmente crollate	4	
Altro	Tetto inerbito	2	X

Punteggio **9**

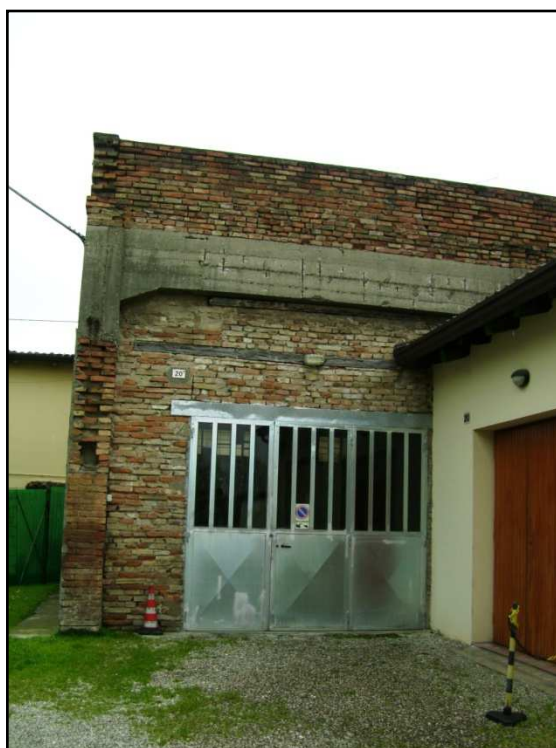
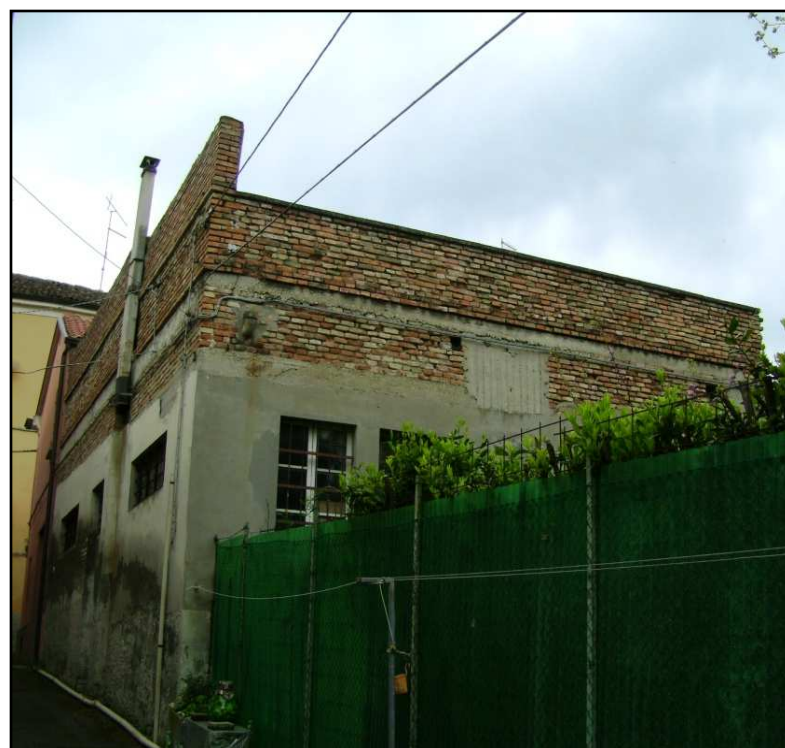
Fotografie riprese da Vicolo dell'Orto

punti degrado	SI
I	Intonaco completamente scrostato	5	
	Intonaco parzialmente scrostato	4	X
U	Tracce di umidità/muffe	3	
T	Tinteggiatura assente	3	
	Tinteggiatura deteriorata	2	X
Inf	Infissi/inferriate assenti o ammalorati	5	X
	Infissi/inferriate deteriorati	3	
G	Gronda/pluviali assenti o ammalorati	2	
	Gronda/pluviali deteriorati	1	
B	Banchine/cornici totalmente crollate	5	
	Banchine/cornici parzialmente crollate	4	
Altro			
Punteggio		11

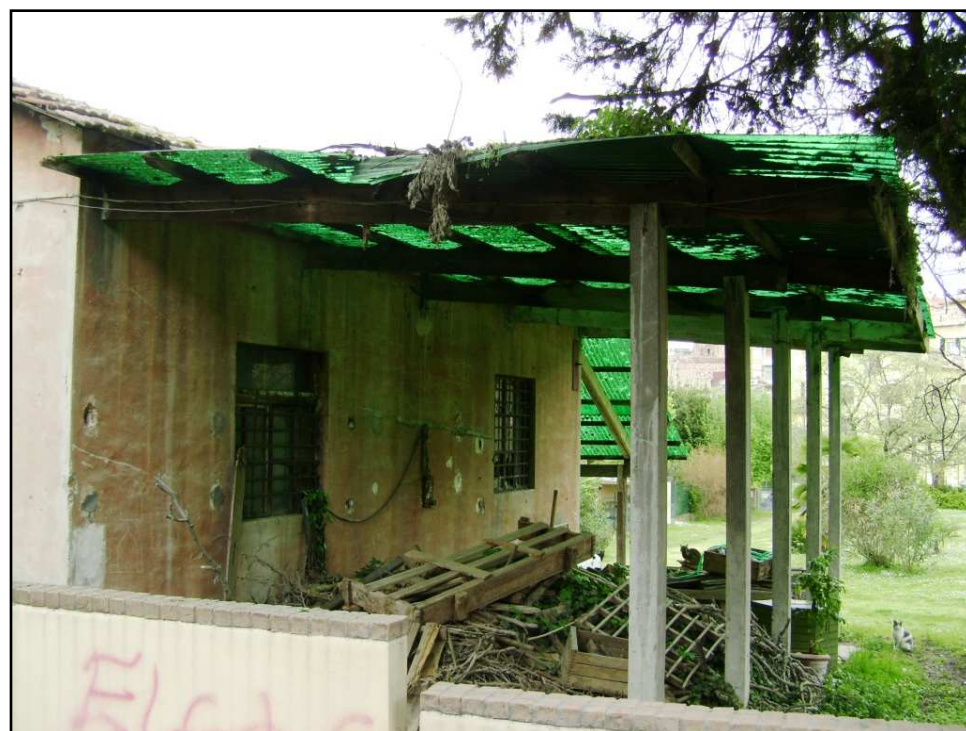
Fotografie riprese da Vicolo dell'Orto

punti degrado	SI
I	Intonaco completamente scrostato	5	
	Intonaco parzialmente scrostato	4	
U	Tracce di umidità/muffe	3	
T	Tinteggiatura assente	3	
	Tinteggiatura deteriorata	2	X
Inf	Infissi/inferriate assenti o ammalorati	5	X
	Infissi/inferriate deteriorati	3	
G	Gronda/pluviali assenti o ammalorati	2	X
	Gronda/pluviali deteriorati	1	
B	Banchine/cornici totalmente crollate	5	
	Banchine/cornici parzialmente crollate	4	
Altro			
Punteggio		9

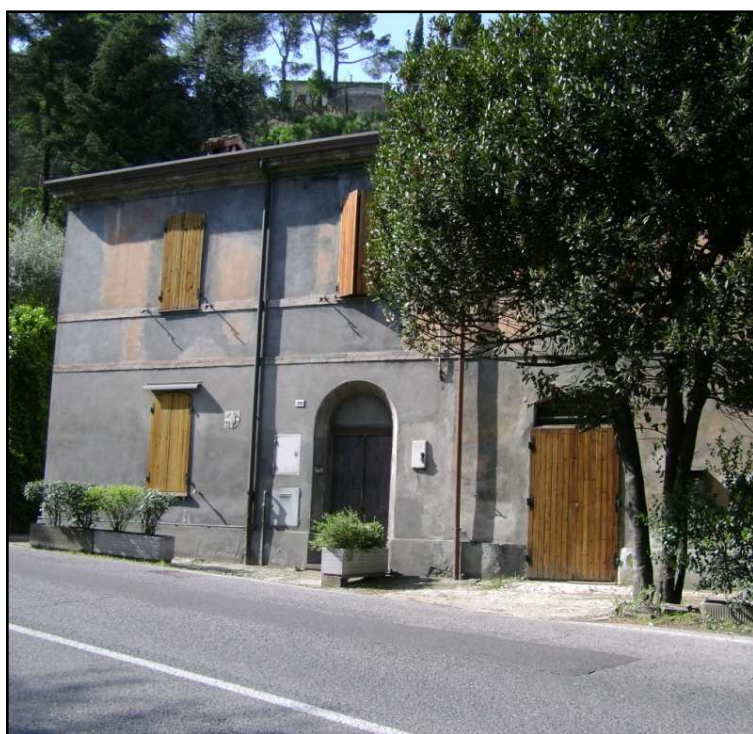
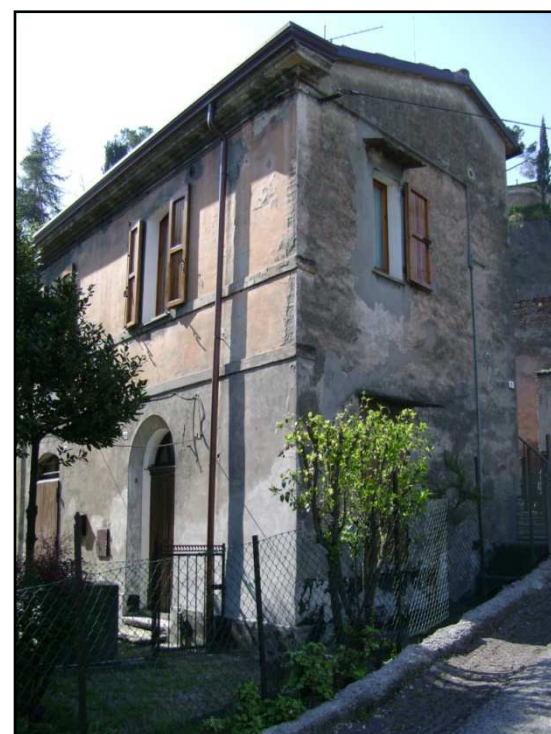
Fotografie riprese da Via Del Tunnel

punti degrado	SI
I	Intonaco completamente scrostato	5	
	Intonaco parzialmente scrostato	4	
U	Tracce di umidità/muffe	3	X
T	Tinteggiatura assente	3	X
	Tinteggiatura deteriorata	2	
Inf	Infissi/inferriate assenti o ammalorati	5	
	Infissi/inferriate deteriorati	3	
G	Gronda/pluviali assenti o ammalorati	2	
	Gronda/pluviali deteriorati	1	
B	Banchine/cornici totalmente crollate	5	
	Banchine/cornici parzialmente crollate	4	
Altro			
Punteggio		6

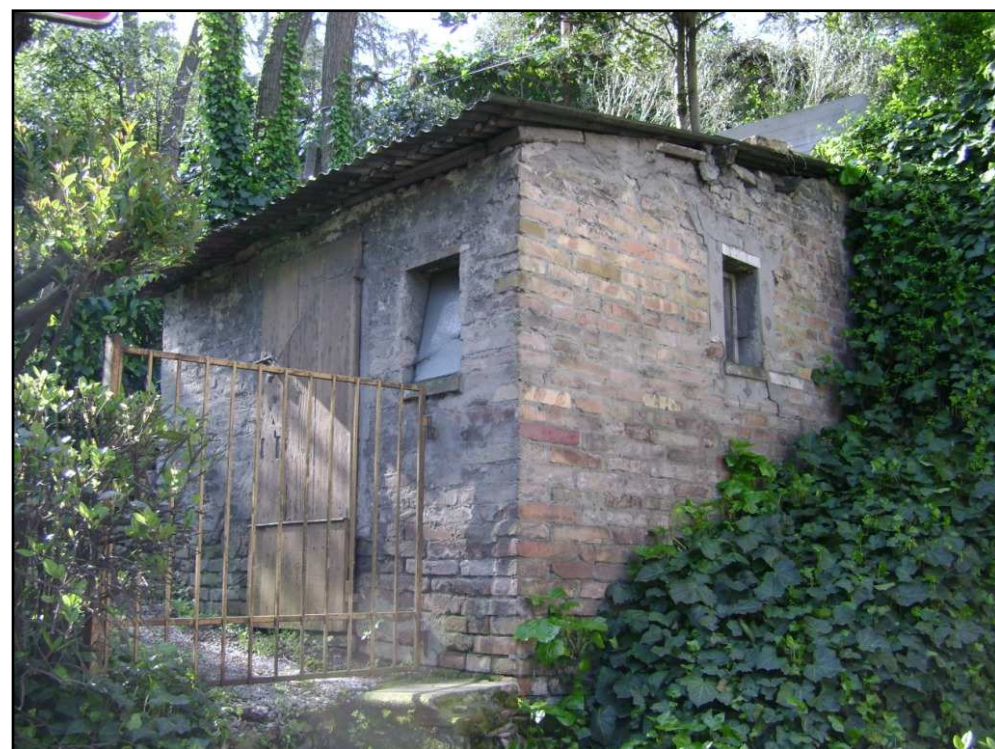
Fotografia ripresa da Via Del Tunnel

punti degrado	SI
I	Intonaco completamente scrostato	5	
	Intonaco parzialmente scrostato	4	
U	Tracce di umidità/muffe	3	
T	Tinteggiatura assente	3	X
	Tinteggiatura deteriorata	2	
Inf	Infissi/inferriate assenti o ammalorati	5	
	Infissi/inferriate deteriorati	3	
G	Gronda/pluviali assenti o ammalorati	2	X
	Gronda/pluviali deteriorati	1	
B	Banchine/cornici totalmente crollate	5	
	Banchine/cornici parzialmente crollate	4	
Altro	Tetto in lamiera	1	X
Punteggio		6

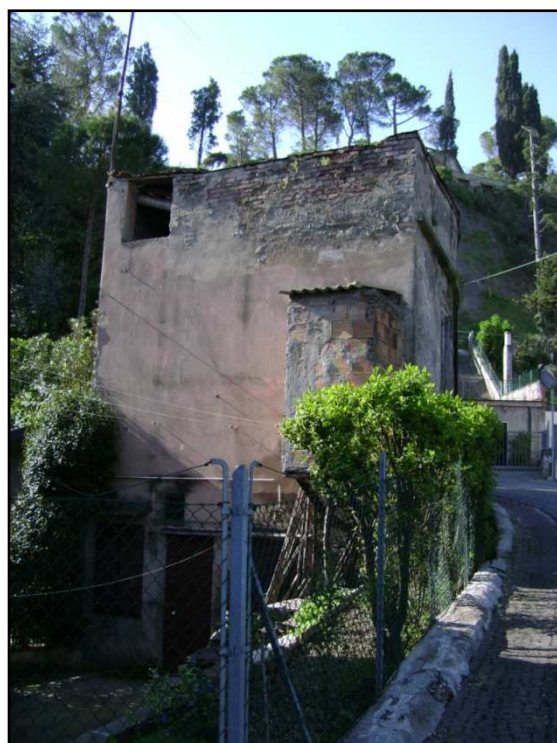
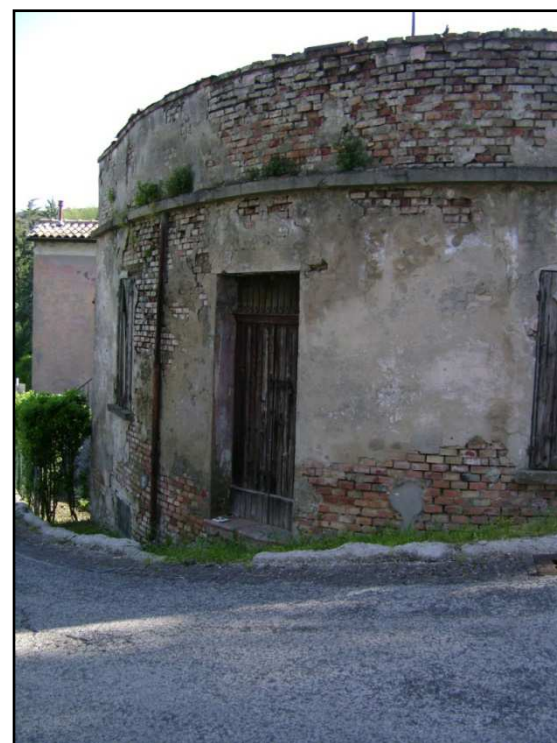
Fotografie riprese da Via Diavolessa

punti degrado	SI
I	Intonaco completamente scrostato	5	
	Intonaco parzialmente scrostato	4	X
U	Tracce di umidità/muffe	3	
T	Tinteggiatura assente	3	X
	Tinteggiatura deteriorata	2	
Inf	Infissi/inferriate assenti o ammalorati	5	X
	Infissi/inferriate deteriorati	3	
G	Gronda/pluviali assenti o ammalorati	2	X
	Gronda/pluviali deteriorati	1	
B	Banchine/cornici totalmente crollate	5	
	Banchine/cornici parzialmente crollate	4	
Altro			
Punteggio		14

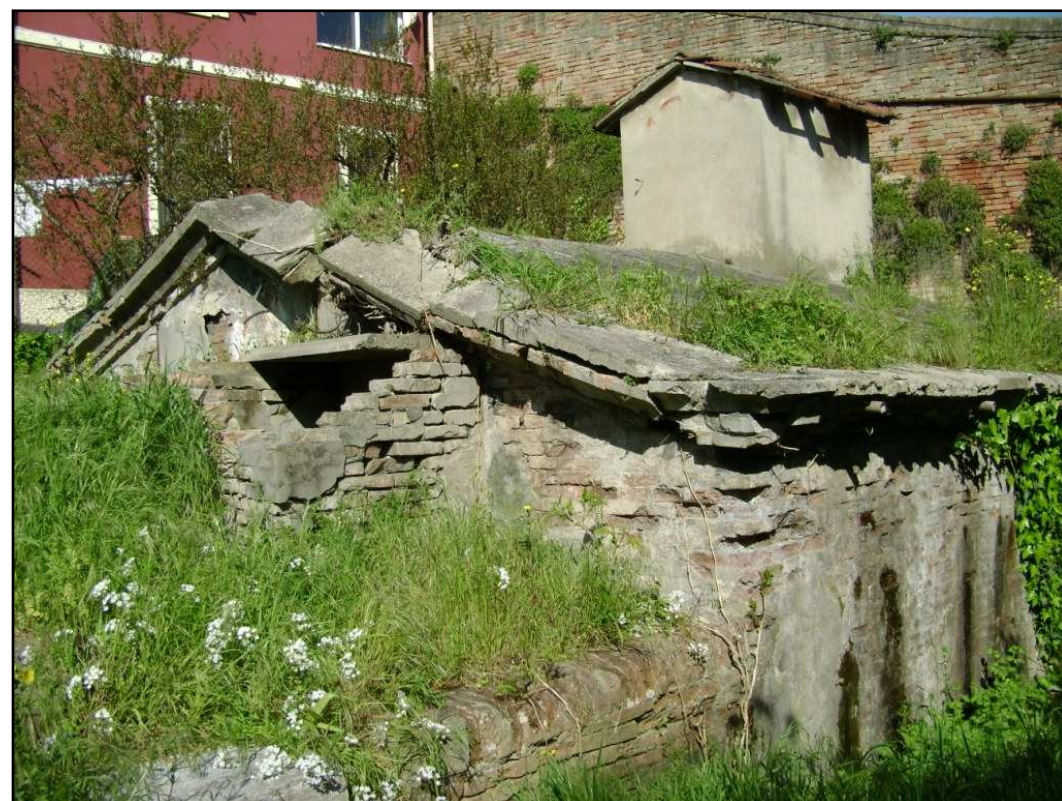
Fotografie riprese da Via Garampa

1	EDIFICIO DEGRADATO se in presenza di almeno uno sei seguenti fattori:	SI
	Lesioni significative alla struttura	<input checked="" type="checkbox"/>
	Tetto fatiscente	<input checked="" type="checkbox"/>
	Umidità diffusa	<input type="checkbox"/>
