## CITTA' STORICA

### Centro Storico – Conservazione e degrado

C.3.c.16.b Il paesaggio urbano di matrice storica: Schede di rilevamento del degrado

### Il paesaggio urbano di matrice storica: conservazione e degrado

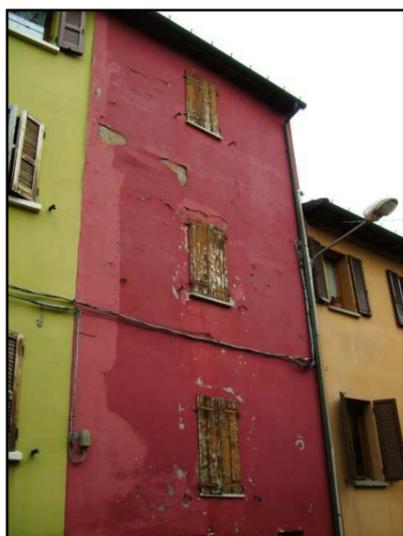
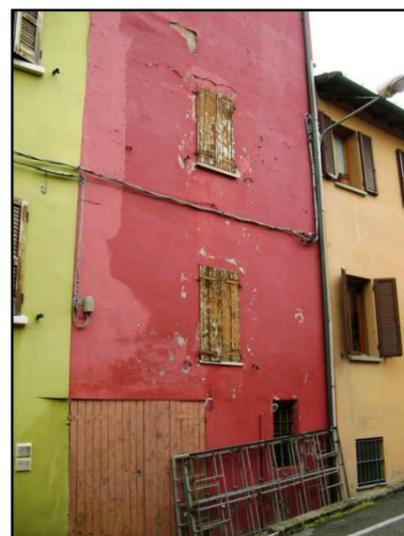
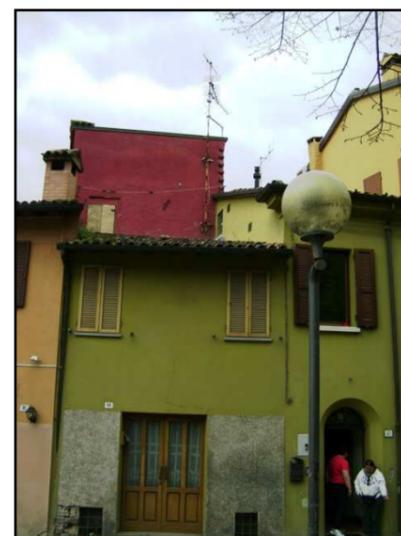
Unità d'intervento n. 2

Fotografie riprese da Via Mura Porta Fiume e Viale Mazzoni

<b>1</b>	<b>EDIFICIO DEGRADATO</b> se in presenza di almeno uno sei seguenti fattori:	
	Lesioni significative alla struttura	SI <input type="checkbox"/>
	Tetto fatiscente	<input type="checkbox"/>
	Umidità diffusa	<input type="checkbox"/>

punti degrado	SI
I	Intonaco completamente scrostato	5	
	Intonaco parzialmente scrostato	4	X
U	Tracce di umidità/muffe	3	
T	Tinteggiatura assente	3	
	Tinteggiatura deteriorata	2	X
Inf	Infissi/inferriate assenti o ammalorati	5	
	Infissi/inferriate deteriorati	3	
G	Gronda/pluviali assenti o ammalorati	2	
	Gronda/pluviali deteriorati	1	
B	Banchine/cornici totalmente crollate	5	
	Banchine/cornici parzialmente crollate	4	
Altro			
<b>Punteggio</b>		<b>6</b>

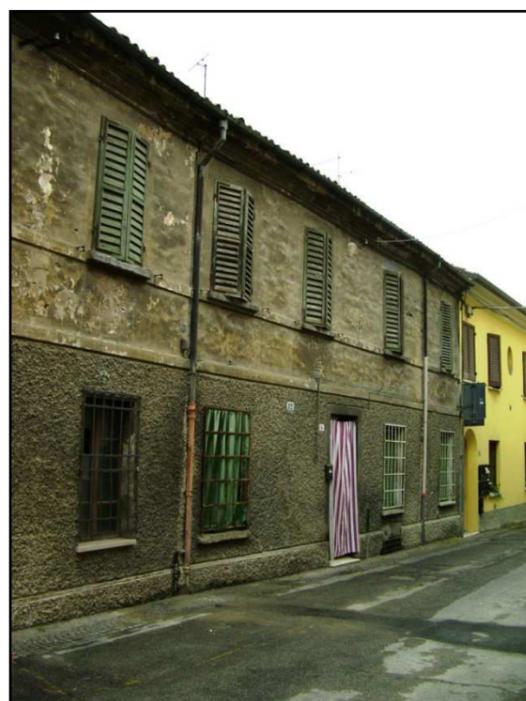
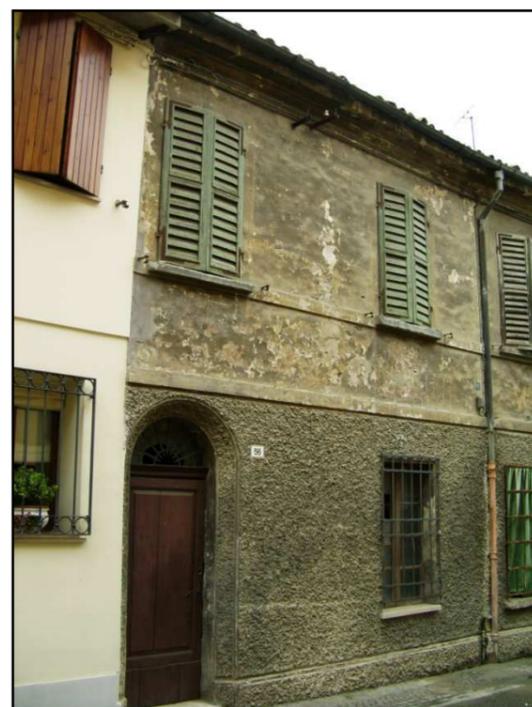
Unità d'intervento n. 3

Fotografie riprese da via Mura Porta Fiume

<b>1</b>	<b>EDIFICIO DEGRADATO</b> se in presenza di almeno uno sei seguenti fattori:	
	Lesioni significative alla struttura	SI <input type="checkbox"/>
	Tetto fatiscente	<input type="checkbox"/>
	Umidità diffusa	<input type="checkbox"/>

punti degrado	SI
I	Intonaco completamente scrostato	5	
	Intonaco parzialmente scrostato	4	X
U	Tracce di umidità/muffe	3	
T	Tinteggiatura assente	3	X
	Tinteggiatura deteriorata	2	
Inf	Infissi/inferriate assenti o ammalorati	5	
	Infissi/inferriate deteriorati	3	X
G	Gronda/pluviali assenti o ammalorati	2	
	Gronda/pluviali deteriorati	1	
B	Banchine/cornici totalmente crollate	5	
	Banchine/cornici parzialmente crollate	4	
Altro			
<b>Punteggio</b>		<b>10</b>

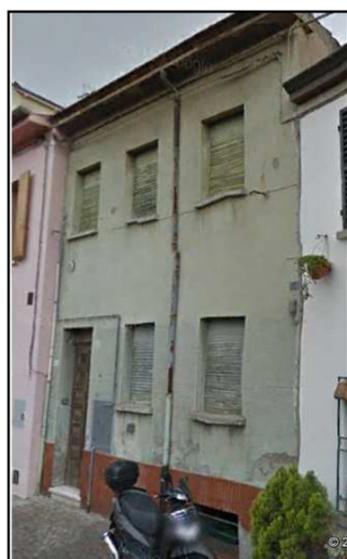
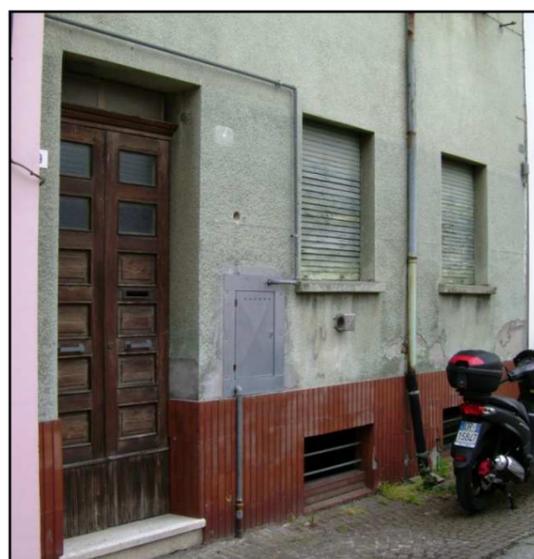
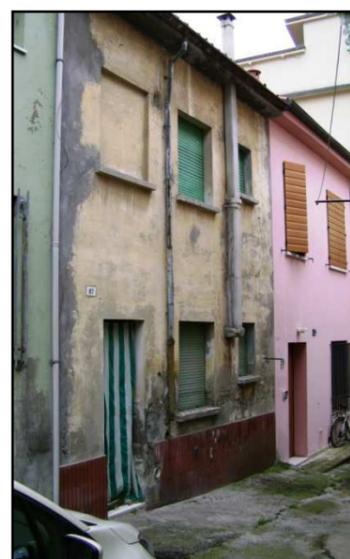
Unità d'intervento n. 4

Fotografie riprese da Via Mura Porta Fiume e dal retro

<b>1</b>	<b>EDIFICIO DEGRADATO</b> se in presenza di almeno uno sei seguenti fattori:	
	Lesioni significative alla struttura	SI <input type="checkbox"/>
	Tetto fatiscente	<input type="checkbox"/>
	Umidità diffusa	<input type="checkbox"/>

punti degrado	SI
I	Intonaco completamente scrostato	5	
	Intonaco parzialmente scrostato	4	
U	Tracce di umidità/muffe	3	
T	Tinteggiatura assente	3	
	Tinteggiatura deteriorata	2	X
Inf	Infissi/inferriate assenti o ammalorati	5	X
	Infissi/inferriate deteriorati	3	
G	Gronda/pluviali assenti o ammalorati	2	
	Gronda/pluviali deteriorati	1	X
B	Banchine/cornici totalmente crollate	5	
	Banchine/cornici parzialmente crollate	4	
Altro			
<b>Punteggio</b>		<b>8</b>

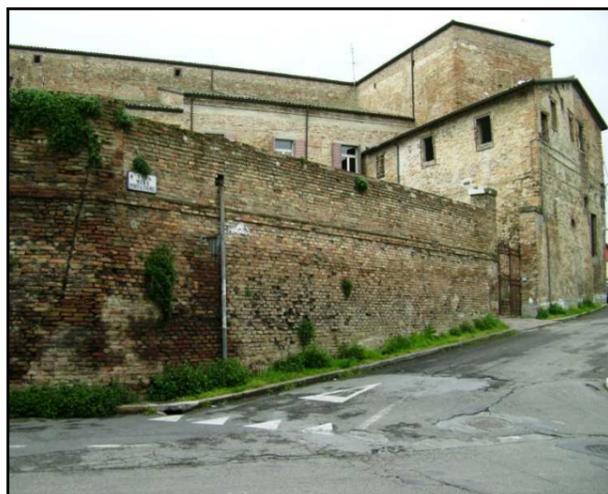
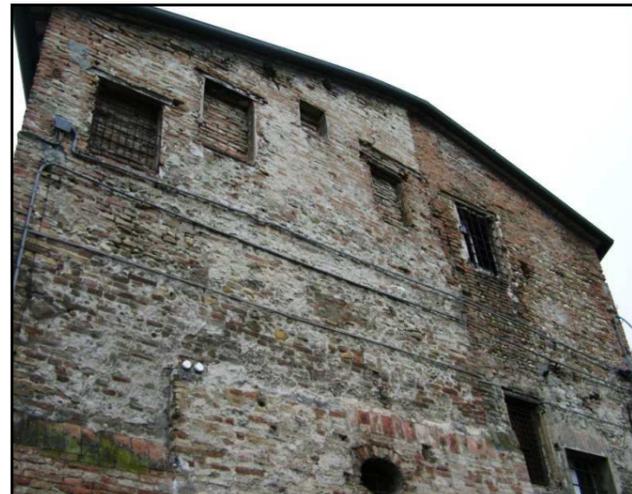
Unità d'intervento n. 6

Fotografie riprese da Via Mura porta Fiume

<b>1</b>	<b>EDIFICIO DEGRADATO</b> se in presenza di almeno uno sei seguenti fattori:	
	Lesioni significative alla struttura	SI <input type="checkbox"/>
	Tetto fatiscente	<input type="checkbox"/>
	Umidità diffusa	<input type="checkbox"/>

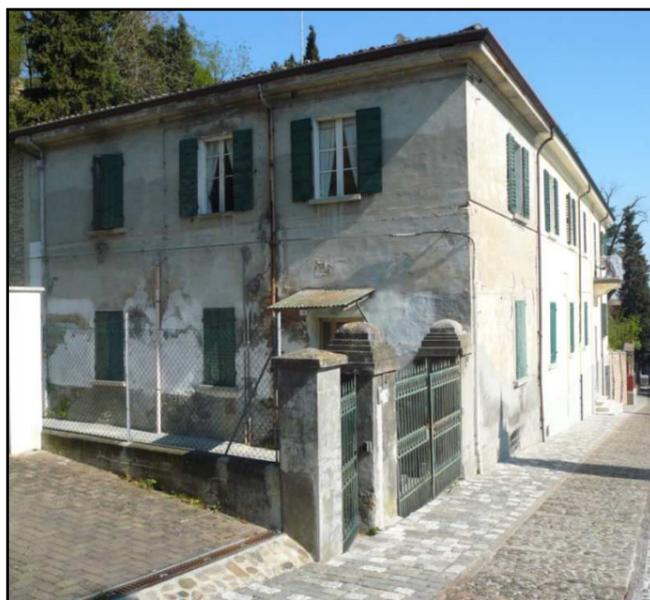
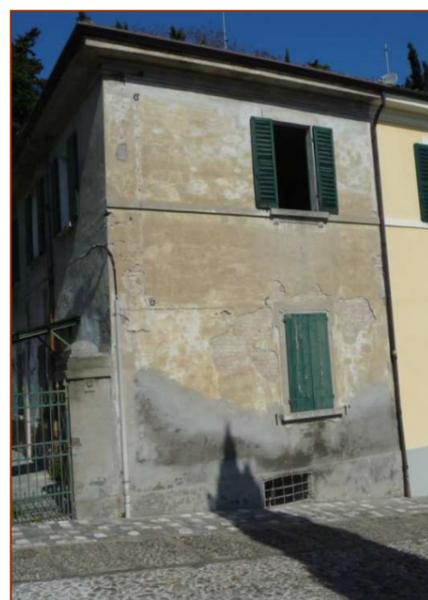
Unità d'intervento n. 7

Fotografie riprese da Via Malatesta Novello

<b>1</b>	<b>EDIFICIO DEGRADATO</b> se in presenza di almeno uno sei seguenti fattori:		SI
	Lesioni significative alla struttura		<input type="checkbox"/>
	Tetto fatiscente		<input type="checkbox"/>
	Umidità diffusa		<input type="checkbox"/>

punti degrado	SI
I	Intonaco completamente scrostato	5	
	Intonaco parzialmente scrostato	4	X
U	Tracce di umidità/muffe	3	X
T	Tinteggiatura assente	3	X
	Tinteggiatura deteriorata	2	
Inf	Infissi/inferriate assenti o ammalorati	5	
	Infissi/inferriate deteriorati	3	
G	Gronda/pluviali assenti o ammalorati	2	
	Gronda/pluviali deteriorati	1	
B	Banchine/cornici totalmente crollate	5	
	Banchine/cornici parzialmente crollate	4	
Altro			
<b>Punteggio</b>		<b>10</b>

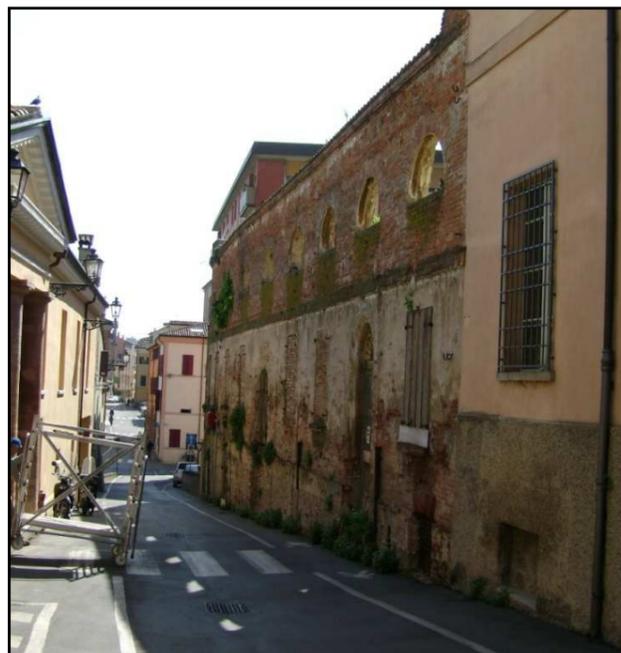
Unità d'intervento n. 8

Fotografia ripresa da Via Fattiboni

<b>1</b>	<b>EDIFICIO DEGRADATO</b> se in presenza di almeno uno sei seguenti fattori:	SI
	Lesioni significative alla struttura	<input checked="" type="checkbox"/>
	Tetto fatiscente	<input checked="" type="checkbox"/>
	Umidità diffusa	<input type="checkbox"/>

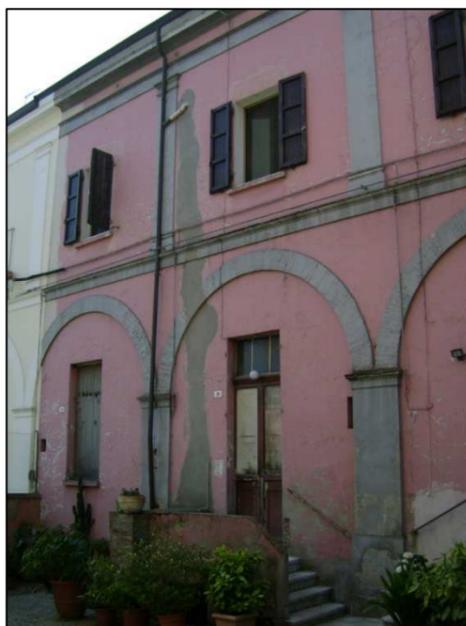
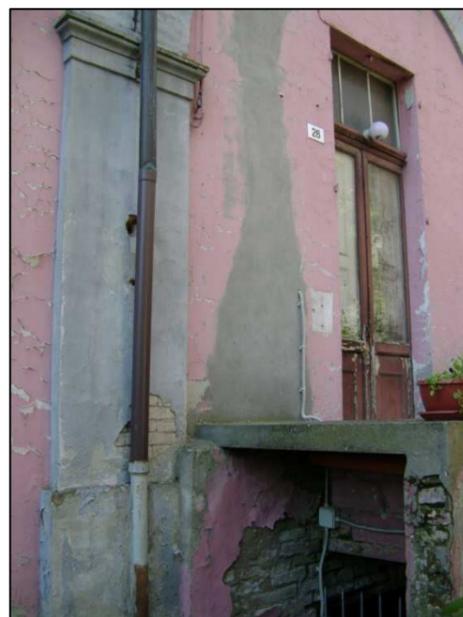
Unità d'intervento n. 10

Fotografia ripresa dal cortile posto in Via Quattordici

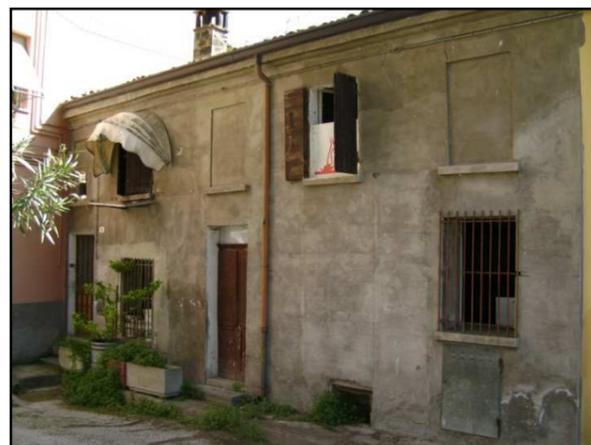
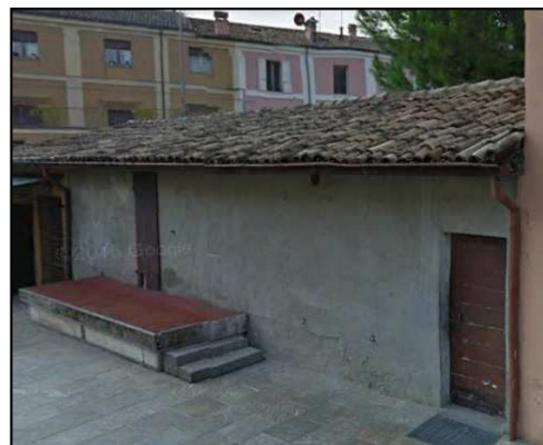
Fotografie riprese da Via Quattordici e via Caporali

punti degrado	SI
I	Intonaco completamente scrostato	5	
	Intonaco parzialmente scrostato	4	
U	Tracce di umidità/muffe	3	
T	Tinteggiatura assente	3	X
	Tinteggiatura deteriorata	2	
Inf	Infissi/inferriate assenti o ammalorati	5	X
	Infissi/inferriate deteriorati	3	
G	Gronda/pluviali assenti o ammalorati	2	
	Gronda/pluviali deteriorati	1	
B	Banchine/cornici totalmente crollate	5	
	Banchine/cornici parzialmente crollate	4	
Altro	Solaio puntellato	2	X
<b>Punteggio</b>		<b>10</b>

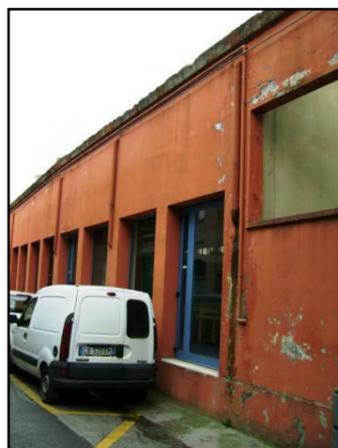
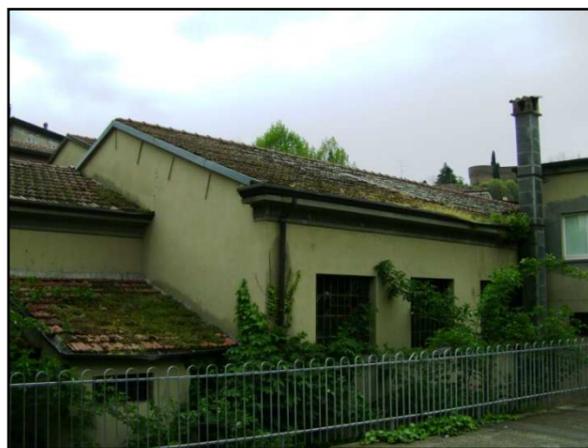
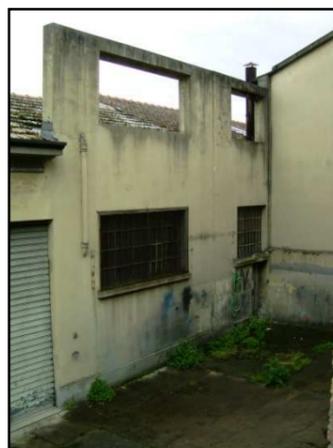
Unità d'intervento n. 12

Fotografie riprese da Via Mura Federico Comandini

punti degrado	SI
I	Intonaco completamente scrostato	5	
	Intonaco parzialmente scrostato	4	
U	Tracce di umidità/muffe	3	<input checked="" type="checkbox"/>
T	Tinteggiatura assente	3	
	Tinteggiatura deteriorata	2	<input checked="" type="checkbox"/>
Inf	Infissi/inferriate assenti o ammalorati	5	<input checked="" type="checkbox"/>
	Infissi/inferriate deteriorati	3	
G	Gronda/pluviali assenti o ammalorati	2	
	Gronda/pluviali deteriorati	1	
B	Banchine/cornici totalmente crollate	5	
	Banchine/cornici parzialmente crollate	4	
Altro			
<b>Punteggio</b>		<b>10</b>

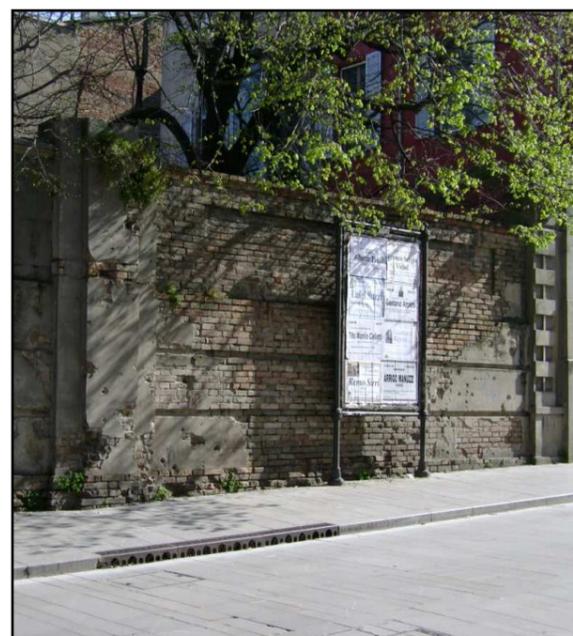
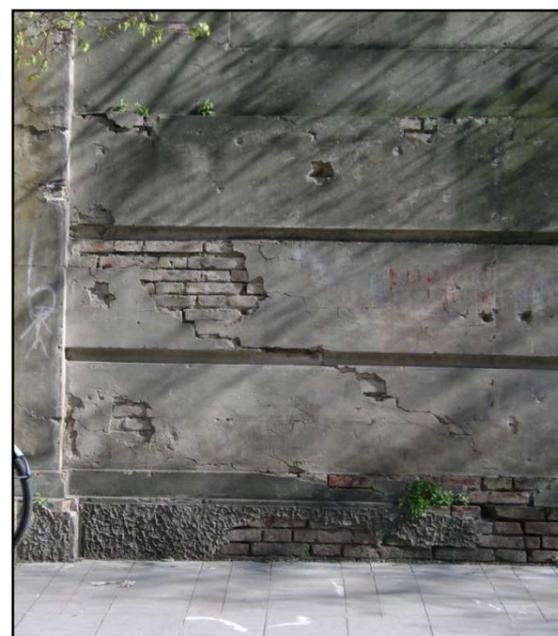
Unità d'intervento n. 13

Fotografie riprese da Via Cesare Battisti

punti degrado	SI
I	Intonaco completamente scrostato	5	
	Intonaco parzialmente scrostato	4	X
U	Tracce di umidità/muffe	3	
T	Tinteggiatura assente	3	X
	Tinteggiatura deteriorata	2	
Inf	Infissi/inferriate assenti o ammalorati	5	
	Infissi/inferriate deteriorati	3	
G	Gronda/pluviali assenti o ammalorati	2	
	Gronda/pluviali deteriorati	1	
B	Banchine/cornici totalmente crollate	5	
	Banchine/cornici parzialmente crollate	4	
Altro	Crepe	3	X
<b>Punteggio</b>		<b>10</b>

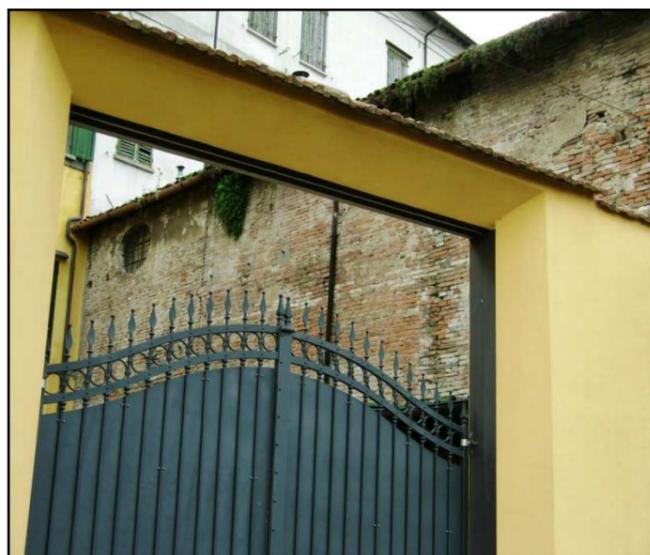
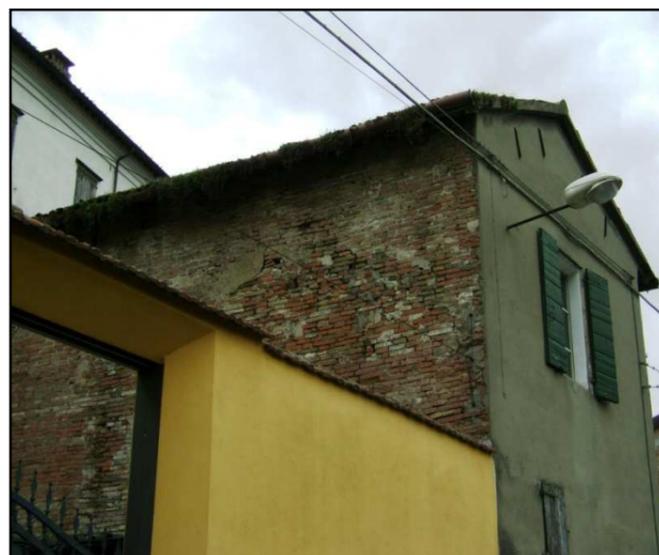
Unità d'intervento n. 14

Fotografie riprese da Via Mura Federico Comandini

punti degrado	SI
I	Intonaco completamente scrostato	5	
	Intonaco parzialmente scrostato	4	X
U	Tracce di umidità/muffe	3	
T	Tinteggiatura assente	3	X
	Tinteggiatura deteriorata	2	
Inf	Infissi/inferriate assenti o ammalorati	5	
	Infissi/inferriate deteriorati	3	
G	Gronda/pluviali assenti o ammalorati	2	
	Gronda/pluviali deteriorati	1	X
B	Banchine/cornici totalmente crollate	5	
	Banchine/cornici parzialmente crollate	4	
Altro			
<b>Punteggio</b>		<b>8</b>

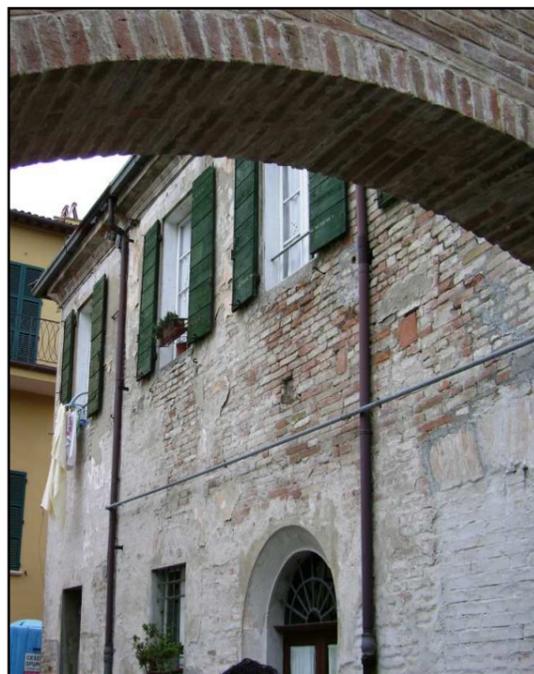
Unità d'intervento n.15

Fotografie riprese da Via Mura Federico Comandini

punti degrado	SI
I	Intonaco completamente scrostato	5	
	Intonaco parzialmente scrostato	4	<input checked="" type="checkbox"/>
U	Tracce di umidità/muffe	3	
T	Tinteggiatura assente	3	<input checked="" type="checkbox"/>
	Tinteggiatura deteriorata	2	
Inf	Infissi/inferriate assenti o ammalorati	5	
	Infissi/inferriate deteriorati	3	<input checked="" type="checkbox"/>
G	Gronda/pluviali assenti o ammalorati	2	
	Gronda/pluviali deteriorati	1	
B	Banchine/cornici totalmente crollate	5	
	Banchine/cornici parzialmente crollate	4	
Altro			
<b>Punteggio</b>		<b>10</b>

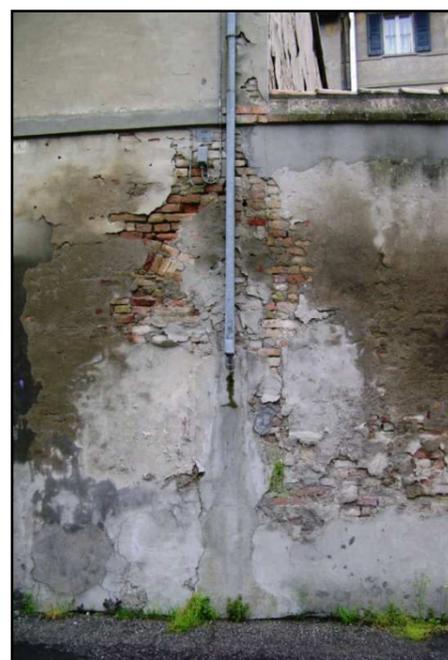
Unità d'intervento n. 16

Fotografie riprese da Via Mura Federico Comandini

punti degrado	SI
I	Intonaco completamente scrostato	5	
	Intonaco parzialmente scrostato	4	X
U	Tracce di umidità/muffe	3	X
T	Tinteggiatura assente	3	X
	Tinteggiatura deteriorata	2	
Inf	Infissi/inferriate assenti o ammalorati	5	
	Infissi/inferriate deteriorati	3	X
G	Gronda/pluviali assenti o ammalorati	2	
	Gronda/pluviali deteriorati	1	X
B	Banchine/cornici totalmente crollate	5	
	Banchine/cornici parzialmente crollate	4	
Altro			
<b>Punteggio</b>		<b>14</b>

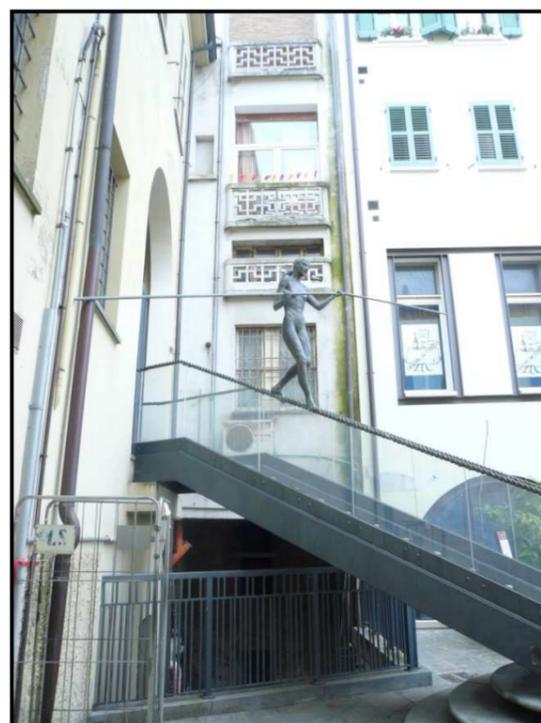
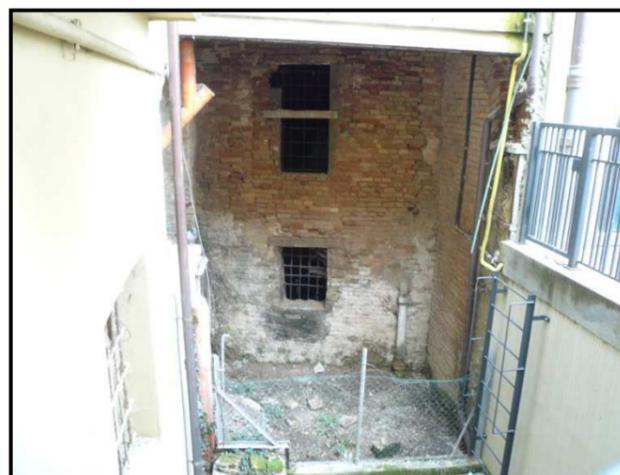
Unità d'intervento n. 18

Fotografie riprese dal retro Vicolo Stalle

<b>1</b>	<b>EDIFICIO DEGRADATO</b> se in presenza di almeno uno sei seguenti fattori:		SI
	Lesioni significative alla struttura	<input type="checkbox"/>	
	Tetto fatiscente	<input type="checkbox"/>	
	Umidità diffusa	<input type="checkbox"/>

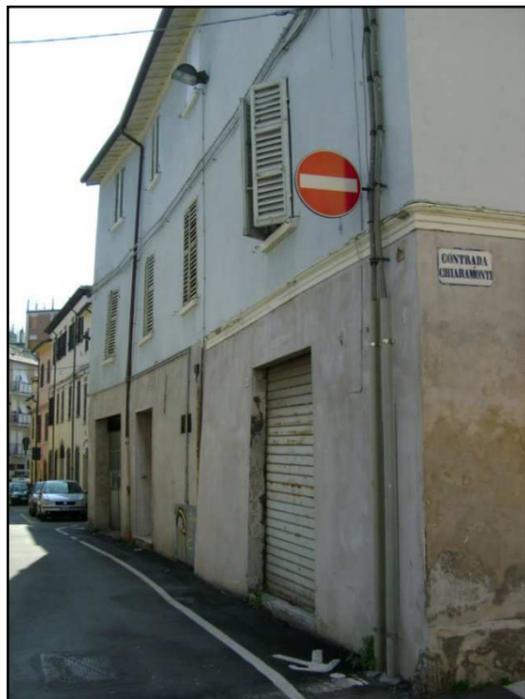
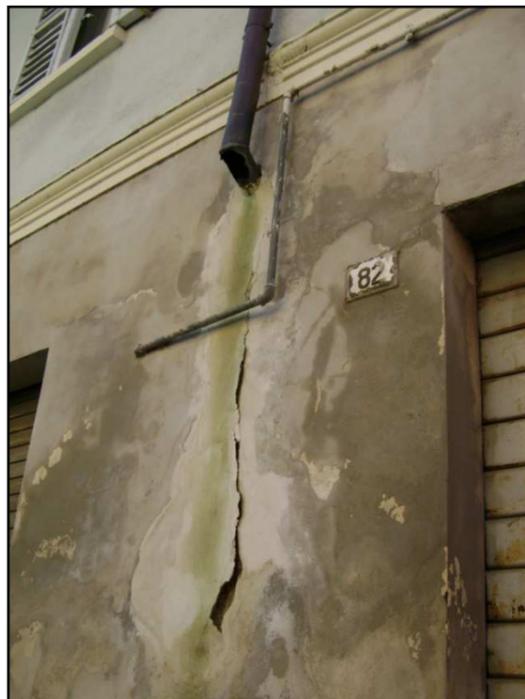
Unità d'intervento n. 20

Fotografie riprese da Via Chiaramonti

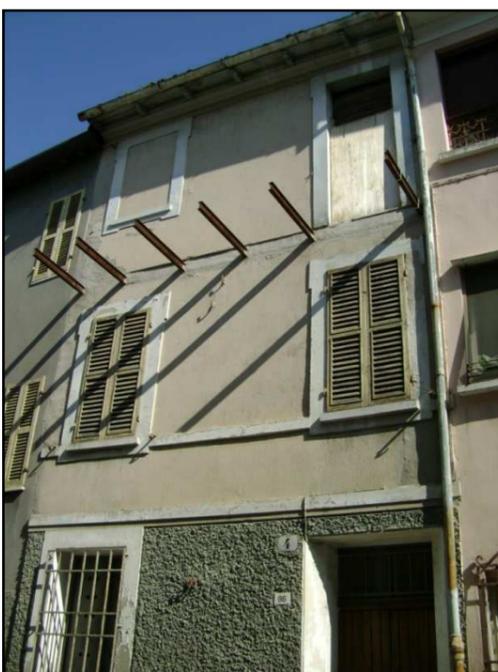
Unità d'intervento n. 21

Fotografie riprese da Via Uberti e da via Mura Barriera di Ponente

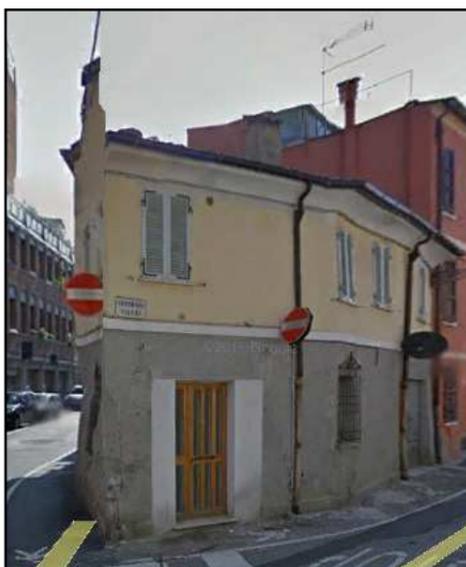
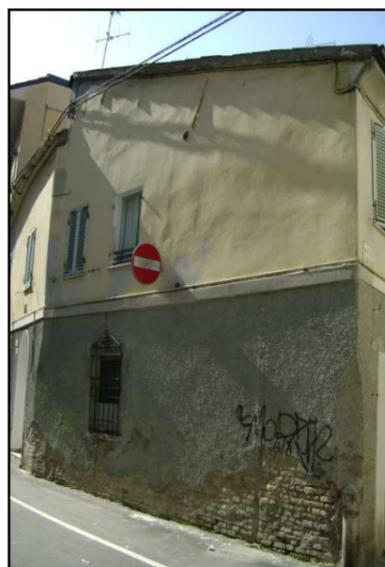
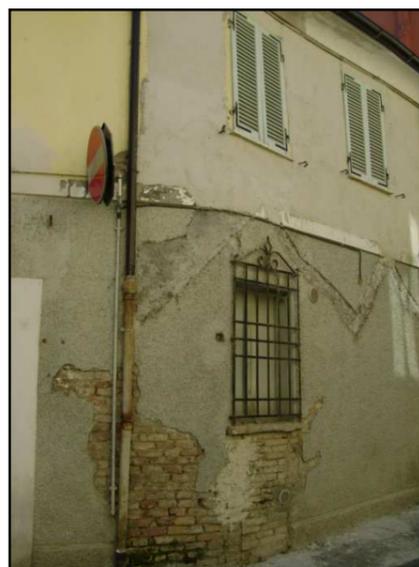
Fotografie riprese da Via Sacchi angolo via Uberti

<b>1</b>	<b>EDIFICIO DEGRADATO</b> se in presenza di almeno uno sei seguenti fattori:		SI
	Lesioni significative alla struttura	<input type="checkbox"/>	
	Tetto fatiscente	<input type="checkbox"/>	
	Umidità diffusa	<input type="checkbox"/>

punti degrado	SI
I	Intonaco completamente scrostato	5	
	Intonaco parzialmente scrostato	4	X
U	Tracce di umidità/muffe	3	
T	Tinteggiatura assente	3	
	Tinteggiatura deteriorata	2	X
Inf	Infissi/inferriate assenti o ammalorati	5	
	Infissi/inferriate deteriorati	3	
G	Gronda/pluviali assenti o ammalorati	2	
	Gronda/pluviali deteriorati	1	X
B	Banchine/cornici totalmente crollate	5	
	Banchine/cornici parzialmente crollate	4	
Altro			
<b>Punteggio</b>		<b>7</b>

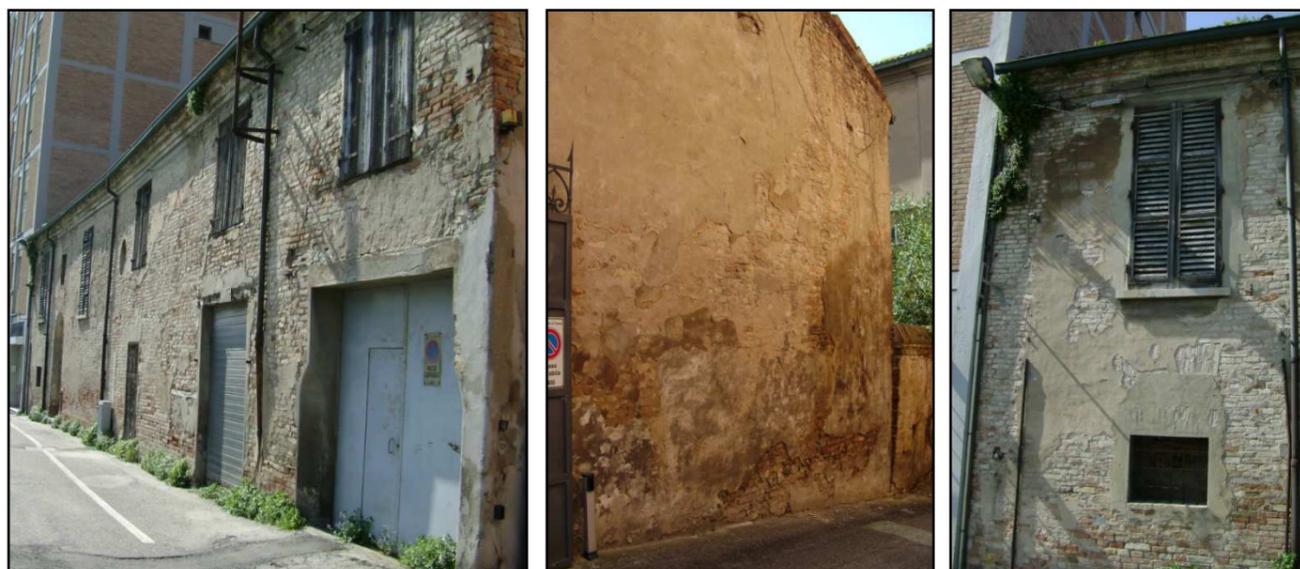
Fotografie riprese da Via Mura Barriera ponente

<b>1</b>	<b>EDIFICIO DEGRADATO</b> se in presenza di almeno uno sei seguenti fattori:	
	Lesioni significative alla struttura	SI <input type="checkbox"/>
	Tetto fatiscente	<input type="checkbox"/>
	Umidità diffusa	<input type="checkbox"/>

punti degrado	SI
I	Intonaco completamente scrostato	5	<input checked="" type="checkbox"/>
	Intonaco parzialmente scrostato	4	<input type="checkbox"/>
U	Tracce di umidità/muffe	3	<input type="checkbox"/>
T	Tinteggiatura assente	3	<input checked="" type="checkbox"/>
	Tinteggiatura deteriorata	2	<input type="checkbox"/>
Inf	Infissi/inferriate assenti o ammalorati	5	<input type="checkbox"/>
	Infissi/inferriate deteriorati	3	<input checked="" type="checkbox"/>
G	Gronda/pluviali assenti o ammalorati	2	<input type="checkbox"/>
	Gronda/pluviali deteriorati	1	<input type="checkbox"/>
B	Banchine/cornici totalmente crollate	5	<input type="checkbox"/>
	Banchine/cornici parzialmente crollate	4	<input type="checkbox"/>
Altro			<input type="checkbox"/>
<b>Punteggio</b>		<b>11</b>

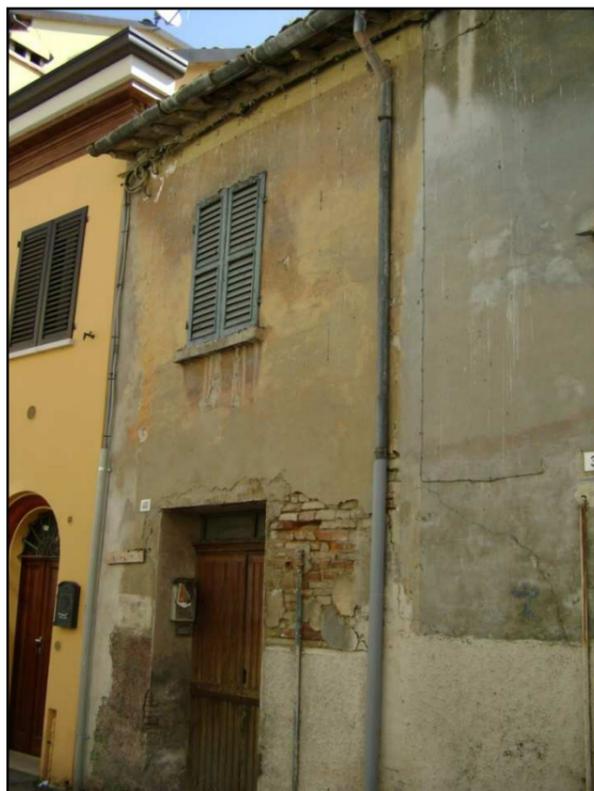
Fotografia ripresa da Via Montalti

<b>1</b>	<b>EDIFICIO DEGRADATO</b> se in presenza di almeno uno sei seguenti fattori:	
	Lesioni significative alla struttura	SI <input type="checkbox"/>
	Tetto fatiscente	<input type="checkbox"/>
	Umidità diffusa	<input type="checkbox"/>

punti degrado	SI
I	Intonaco completamente scrostato	5	
	Intonaco parzialmente scrostato	4	X
U	Tracce di umidità/muffe	3	X
T	Tinteggiatura assente	3	
	Tinteggiatura deteriorata	2	X
Inf	Infissi/inferriate assenti o ammalorati	5	
	Infissi/inferriate deteriorati	3	
G	Gronda/pluviali assenti o ammalorati	2	
	Gronda/pluviali deteriorati	1	
B	Banchine/cornici totalmente crollate	5	
	Banchine/cornici parzialmente crollate	4	
Altro			
<b>Punteggio</b>		<b>9</b>

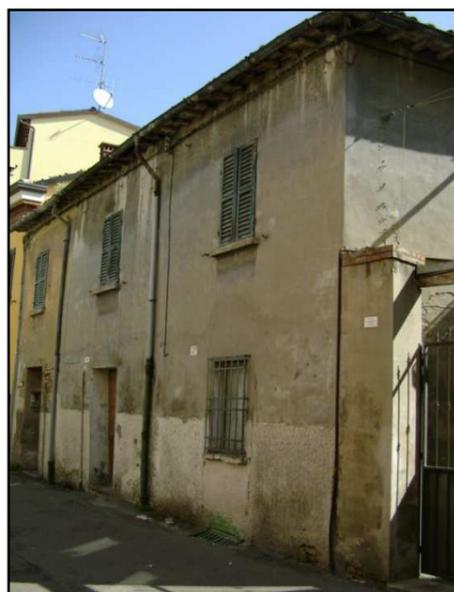
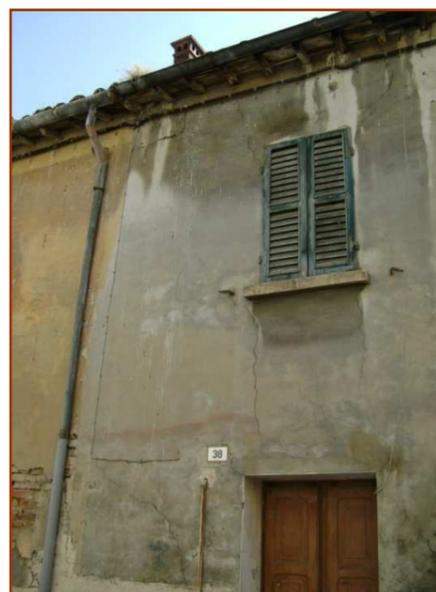
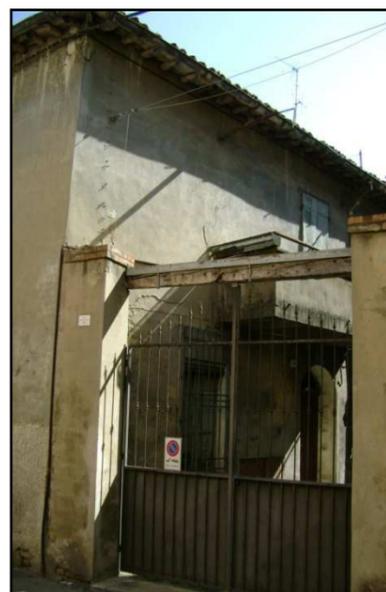
Fotografie riprese da Via Montalti

<b>1</b>	<b>EDIFICIO DEGRADATO</b> se in presenza di almeno uno sei seguenti fattori:	
	Lesioni significative alla struttura	SI <input type="checkbox"/>
	Tetto fatiscente	<input type="checkbox"/>
	Umidità diffusa	<input type="checkbox"/>

punti degrado	SI
I	Intonaco completamente scrostato	5	
	Intonaco parzialmente scrostato	4	
U	Tracce di umidità/muffe	3	X
T	Tinteggiatura assente	3	X
	Tinteggiatura deteriorata	2	
Inf	Infissi/inferriate assenti o ammalorati	5	
	Infissi/inferriate deteriorati	3	
G	Gronda/pluviali assenti o ammalorati	2	
	Gronda/pluviali deteriorati	1	X
B	Banchine/cornici totalmente crollate	5	
	Banchine/cornici parzialmente crollate	4	
Altro			
<b>Punteggio</b>		<b>7</b>

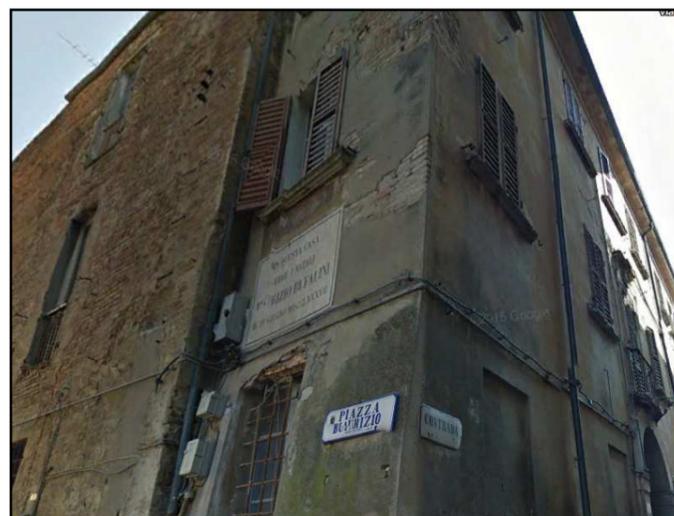
Fotografia ripresa da Contrada Masini

<b>1</b>	<b>EDIFICIO DEGRADATO</b> se in presenza di almeno uno sei seguenti fattori:		SI
	Lesioni significative alla struttura	<input type="checkbox"/>	
	Tetto fatiscente	<input type="checkbox"/>	
	Umidità diffusa	<input type="checkbox"/>

punti degrado	SI
I	Intonaco completamente scrostato	5	
	Intonaco parzialmente scrostato	4	X
U	Tracce di umidità/muffe	3	
T	Tinteggiatura assente	3	
	Tinteggiatura deteriorata	2	X
Inf	Infissi/ferriate assenti o ammalorati	5	
	Infissi/ferriate deteriorati	3	
G	Gronda/pluviali assenti o ammalorati	2	
	Gronda/pluviali deteriorati	1	
B	Banchine/cornici totalmente crollate	5	
	Banchine/cornici parzialmente crollate	4	X
Altro			
<b>Punteggio</b>		<b>10</b>

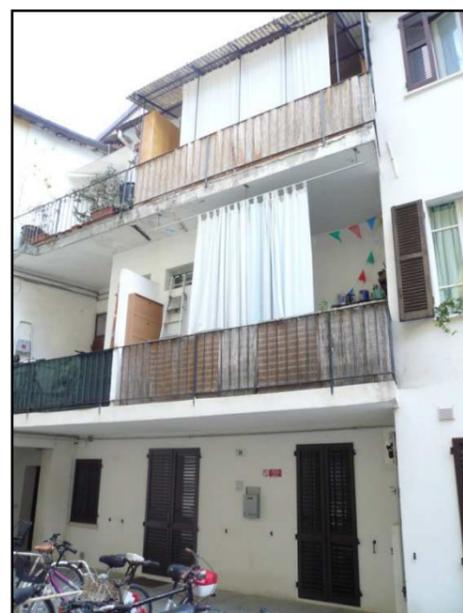
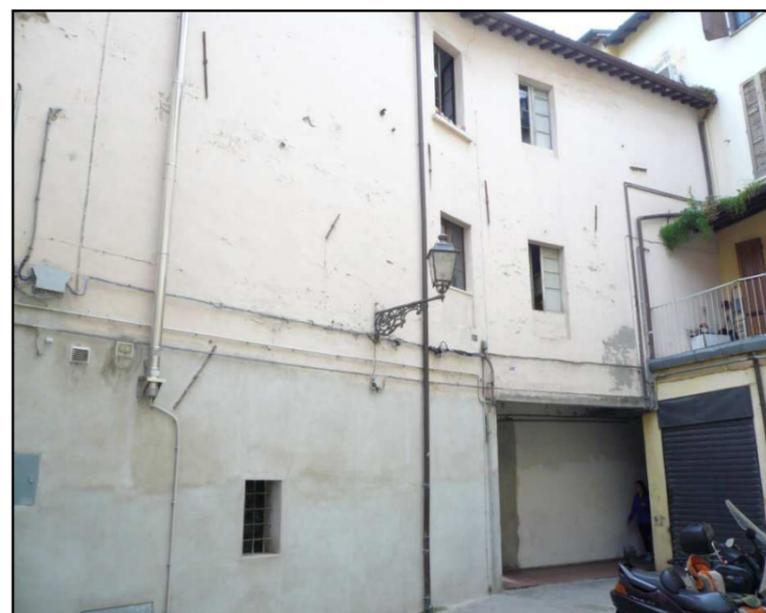
Fotografie riprese da Vicolo Giovanni del Virgilio e dal cortile interno

<b>1</b>	<b>EDIFICIO DEGRADATO</b> se in presenza di almeno uno sei seguenti fattori:		SI
	Lesioni significative alla struttura	<input type="checkbox"/>	
	Tetto fatiscente	<input type="checkbox"/>	
	Umidità diffusa	<input type="checkbox"/>

punti degrado	SI
I	Intonaco completamente scrostato	5	
	Intonaco parzialmente scrostato	4	X
U	Tracce di umidità/muffe	3	
T	Tinteggiatura assente	3	
	Tinteggiatura deteriorata	2	X
Inf	Infissi/ferriate assenti o ammalorati	5	
	Infissi/ferriate deteriorati	3	X
G	Gronda/pluviali assenti o ammalorati	2	
	Gronda/pluviali deteriorati	1	
B	Banchine/cornici totalmente crollate	5	
	Banchine/cornici parzialmente crollate	4	
Altro			
<b>Punteggio</b>		<b>9</b>

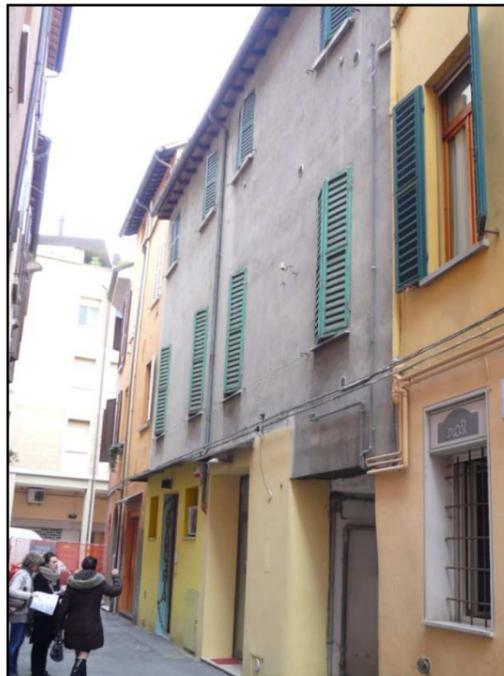
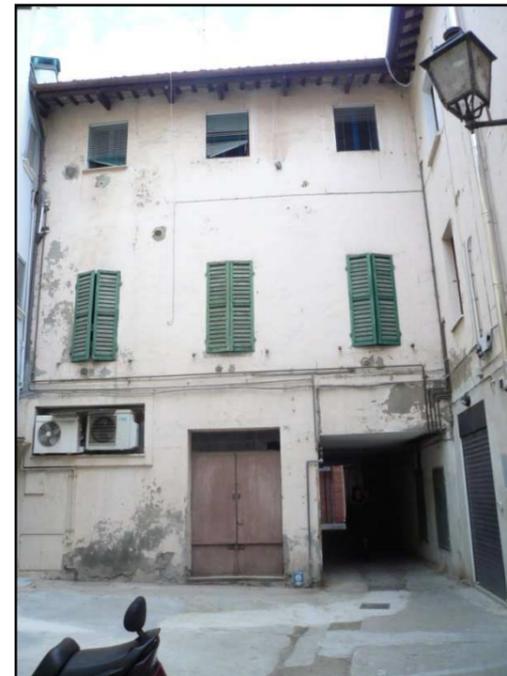
Fotografia ripresa da Via Albizzi e dalla corte interna

<b>1</b>	<b>EDIFICIO DEGRADATO</b> se in presenza di almeno uno sei seguenti fattori:		SI
	Lesioni significative alla struttura		<input type="checkbox"/>
	Tetto fatiscente		<input type="checkbox"/>
	Umidità diffusa		<input type="checkbox"/>

punti degrado	SI
I	Intonaco completamente scrostato	5	
	Intonaco parzialmente scrostato	4	
U	Tracce di umidità/muffe	3	
T	Tinteggiatura assente	3	X
	Tinteggiatura deteriorata	2	
Inf	Infissi/inferriate assenti o ammalorati	5	
	Infissi/inferriate deteriorati	3	X
G	Gronda/pluviali assenti o ammalorati	2	
	Gronda/pluviali deteriorati	1	
B	Banchine/cornici totalmente crollate	5	
	Banchine/cornici parzialmente crollate	4	
Altro			
<b>Punteggio</b>		<b>6</b>

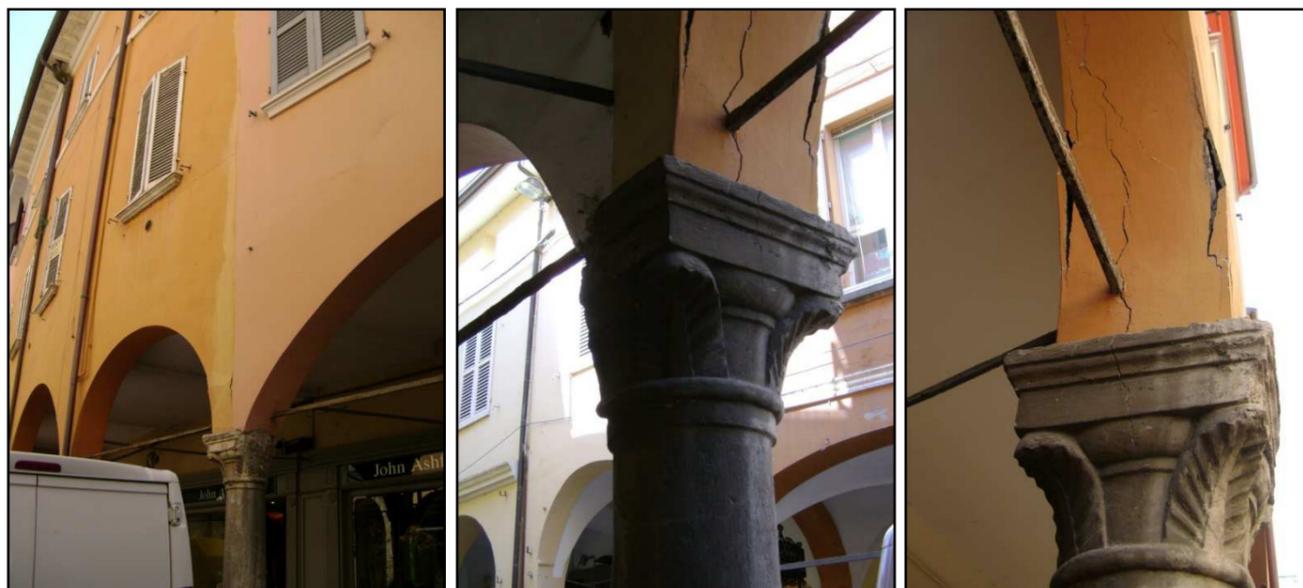
Fotografie riprese da Via Zeffirino Re

<b>1</b>	<b>EDIFICIO DEGRADATO</b> se in presenza di almeno uno sei seguenti fattori:		SI
	Lesioni significative alla struttura		<input type="checkbox"/>
	Tetto fatiscente		<input type="checkbox"/>
	Umidità diffusa		<input type="checkbox"/>

punti degrado	NO
I	Intonaco completamente scrostato	5	<input type="checkbox"/>
	Intonaco parzialmente scrostato	4	<input type="checkbox"/>
U	Tracce di umidità/muffe	3	<input type="checkbox"/>
T	Tinteggiatura assente	3	<input type="checkbox"/>
	Tinteggiatura deteriorata	2	<input type="checkbox"/>
Inf	Infissi/inferrate assenti o ammalorati	5	<input type="checkbox"/>
	Infissi/inferrate deteriorati	3	<input type="checkbox"/>
G	Gronda/pluviali assenti o ammalorati	2	<input type="checkbox"/>
	Gronda/pluviali deteriorati	1	<input type="checkbox"/>
B	Banchine/cornici totalmente crollate	5	<input type="checkbox"/>
	Banchine/cornici parzialmente crollate	4	<input type="checkbox"/>
Altro	<b>L'edificio si presenta in buono stato ma ha una lesione significativa ad un capitello</b>		<input type="checkbox"/>
<b>Punteggio</b>

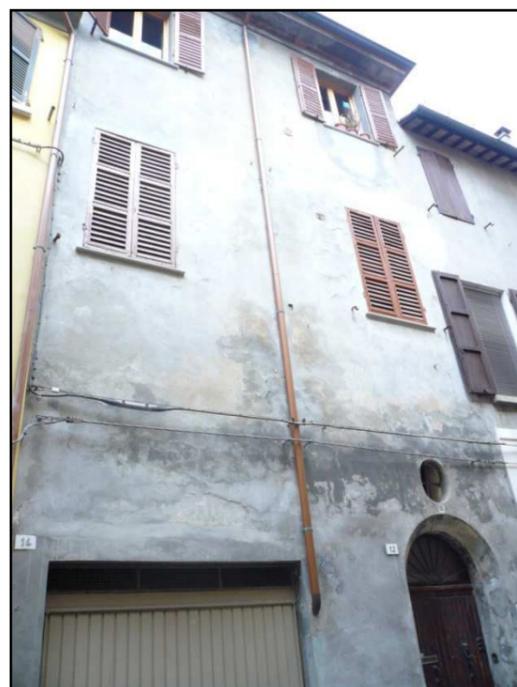
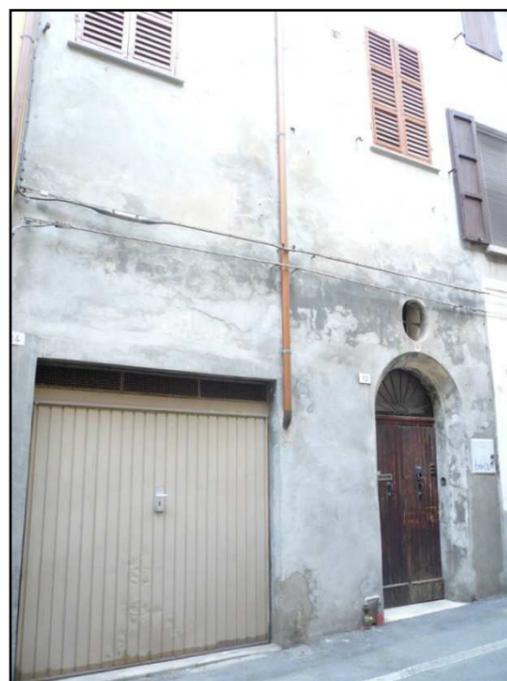
Fotografie riprese da Via Verzaglia

<b>1</b>	<b>EDIFICIO DEGRADATO</b> se in presenza di almeno uno sei seguenti fattori:		SI
	Lesioni significative alla struttura	<input type="checkbox"/>	
	Tetto fatiscente	<input type="checkbox"/>	
	Umidità diffusa	<input type="checkbox"/>

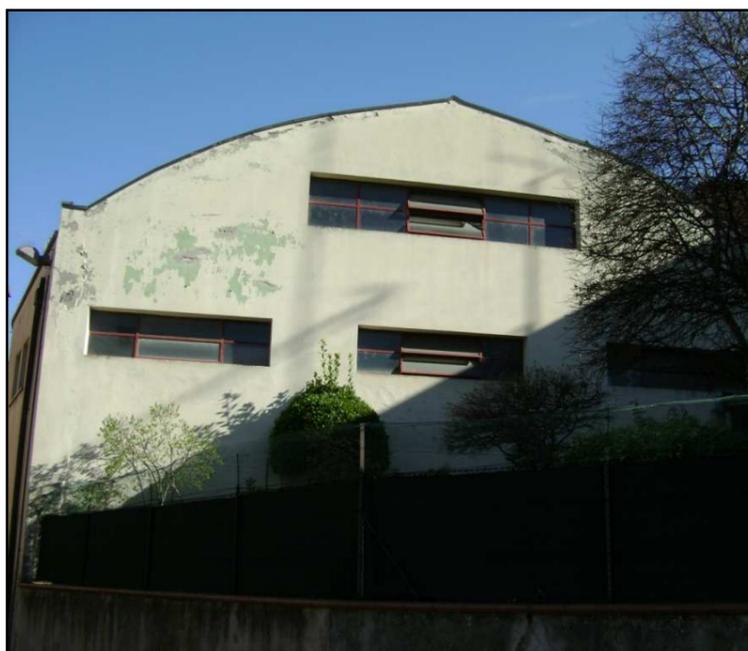
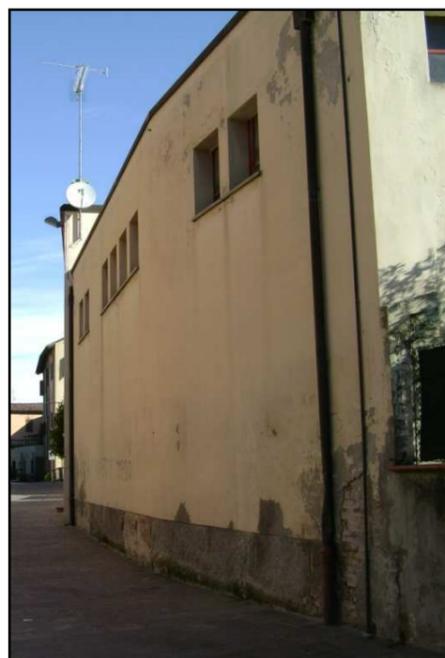
Fotografie riprese da Via Pier Maria Caporali

<b>1</b>	<b>EDIFICIO DEGRADATO</b> se in presenza di almeno uno dei seguenti fattori:		SI
	Lesioni significative alla struttura	<input type="checkbox"/>	
	Tetto fatiscente	<input type="checkbox"/>	
	Umidità diffusa	<input type="checkbox"/>

punti degrado	SI
I	Intonaco completamente scrostato	5	
	Intonaco parzialmente scrostato	4	<b>X</b>
U	Tracce di umidità/muffe	3	
T	Tinteggiatura assente	3	
	Tinteggiatura deteriorata	2	<b>X</b>
Inf	Infissi/inferriate assenti o ammalorati	5	
	Infissi/inferriate deteriorati	3	
G	Gronda/pluviali assenti o ammalorati	2	
	Gronda/pluviali deteriorati	1	
B	Banchine/cornici totalmente crollate	5	
	Banchine/cornici parzialmente crollate	4	
Altro			
<b>Punteggio</b>		<b>6</b>

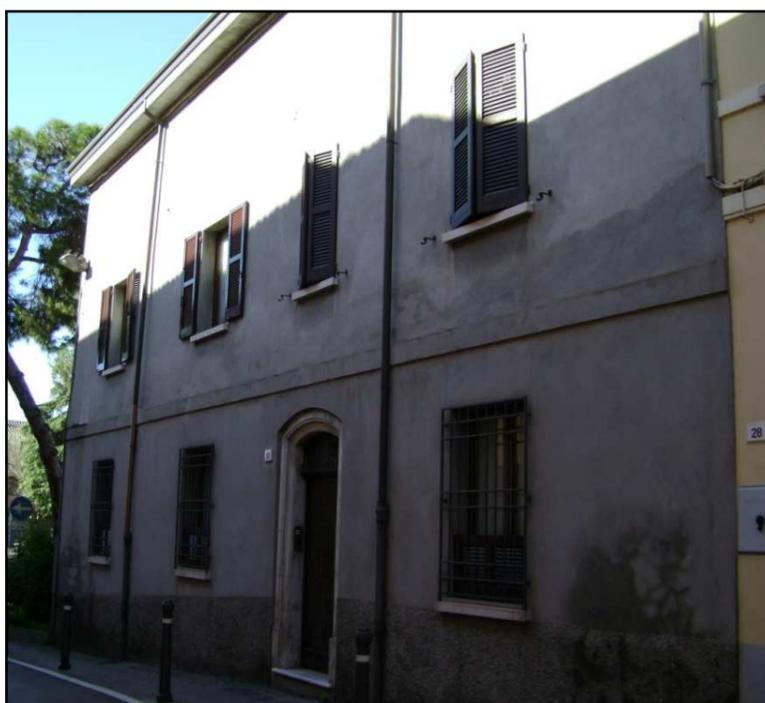
Fotografia ripresa da Via Scevola Riciputi

<b>1</b>	<b>EDIFICIO DEGRADATO</b> se in presenza di almeno uno sei seguenti fattori:	
	Lesioni significative alla struttura	SI <input type="checkbox"/>
	Tetto fatiscente	<input type="checkbox"/>
	Umidità diffusa	<input type="checkbox"/>

punti degrado	SI
I	Intonaco completamente scrostato	5	
	Intonaco parzialmente scrostato	4	
U	Tracce di umidità/muffe	3	X
T	Tinteggiatura assente	3	X
	Tinteggiatura deteriorata	2	
Inf	Infissi/inferriate assenti o ammalorati	5	
	Infissi/inferriate deteriorati	3	
G	Gronda/pluviali assenti o ammalorati	2	
	Gronda/pluviali deteriorati	1	
B	Banchine/cornici totalmente crollate	5	
	Banchine/cornici parzialmente crollate	4	
Altro			
<b>Punteggio</b>		<b>6</b>

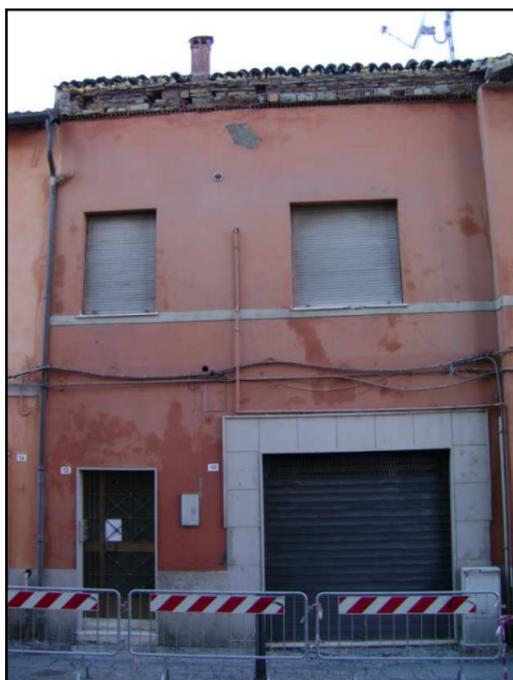
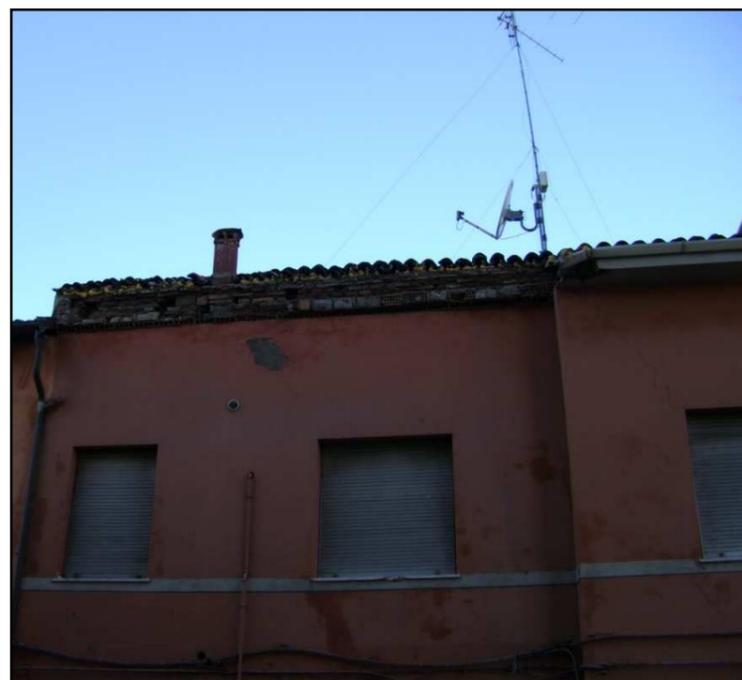
Fotografie riprese da Via Scevola Riciputi

<b>1</b>	<b>EDIFICIO DEGRADATO</b> se in presenza di almeno uno sei seguenti fattori:		
	Lesioni significative alla struttura		SI <input type="checkbox"/>
	Tetto fatiscente		<input type="checkbox"/>
	Umidità diffusa		<input type="checkbox"/>

<b>2</b>	<b>EDIFICIO IN STATO DI INCURIA</b> se punteggio	<input type="text" value="≥ 10"/>	
<b>3</b>	<b>EDIFICIO DA MANUTENTARE</b> se punteggio	<input type="text" value="≥ 6 ; ≤ 9"/>	
<b>4</b>	<b>EDIFICIO IN BUONO STATO</b> se punteggio	<input type="text" value="≤ 5"/>	
		punti degrado	SI
I	Intonaco completamente scrostato	5	
	Intonaco parzialmente scrostato	4	
U	Tracce di umidità/muffe	3	X
T	Tinteggiatura assente	3	
	Tinteggiatura deteriorata	2	
Inf	Infissi/inferriate assenti o ammalorati	5	
	Infissi/inferriate deteriorati	3	
G	Gronda/pluviali assenti o ammalorati	2	X
	Gronda/pluviali deteriorati	1	
B	Banchine/cornici totalmente crollate	5	
	Banchine/cornici parzialmente crollate	4	
Altro	Cornicione crollato e crepe	10	X
<b>Punteggio</b>		<b>15</b>
