## CITTA' STORICA

### Centro Storico – Conservazione e degrado

C.3.c.16.b Il paesaggio urbano di matrice storica: Schede di rilevamento del degrado

### Il paesaggio urbano di matrice storica: conservazione e degrado

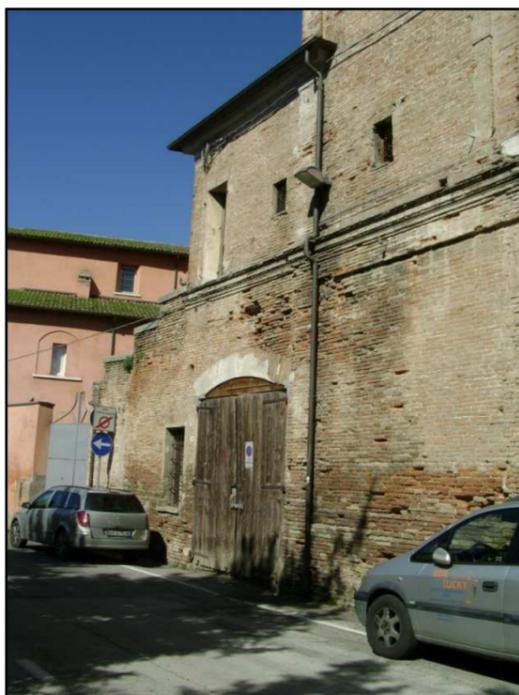
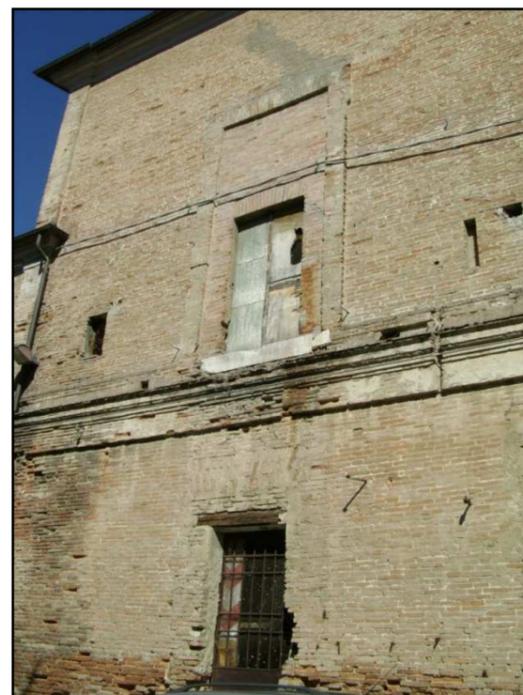
Fotografie riprese da Via Mura S. Agostino

<b>1</b>	<b>EDIFICIO DEGRADATO</b> se in presenza di almeno uno sei seguenti fattori:	
	Lesioni significative alla struttura	<input type="checkbox"/> SI
	Tetto fatiscente	<input type="checkbox"/>
	Umidità diffusa	<input type="checkbox"/>

punti degrado	SI
I	Intonaco completamente scrostato	5	
	Intonaco parzialmente scrostato	4	
U	Tracce di umidità/muffe	3	
T	Tinteggiatura assente	3	
	Tinteggiatura deteriorata	2	
Inf	Infissi/inferrate assenti o ammalorati	5	<input checked="" type="checkbox"/>
	Infissi/inferrate deteriorati	3	
G	Gronda/pluviali assenti o ammalorati	2	
	Gronda/pluviali deteriorati	1	
B	Banchine/cornici totalmente crollate	5	<input checked="" type="checkbox"/>
	Banchine/cornici parzialmente crollate	4	
Altro	Degrado muratura - bucatura con armatura	5	<input checked="" type="checkbox"/>
<b>Punteggio</b>		<b>15</b>

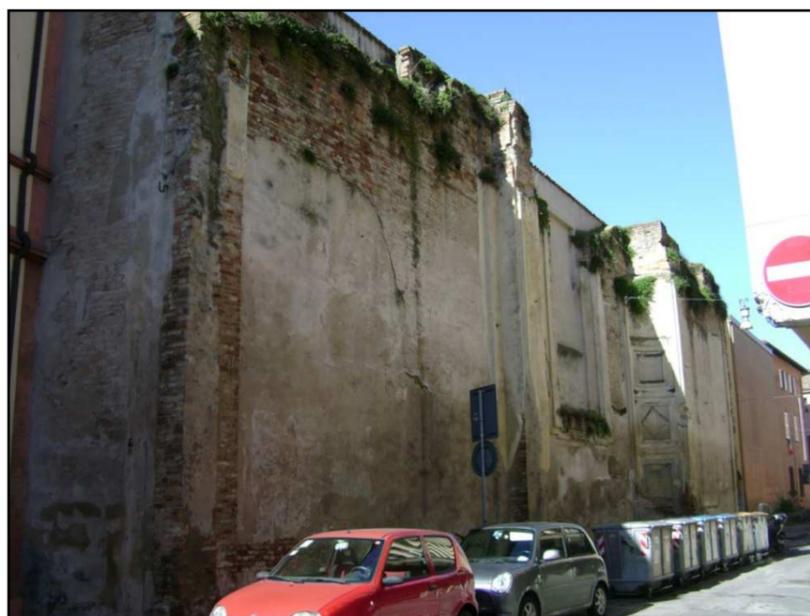
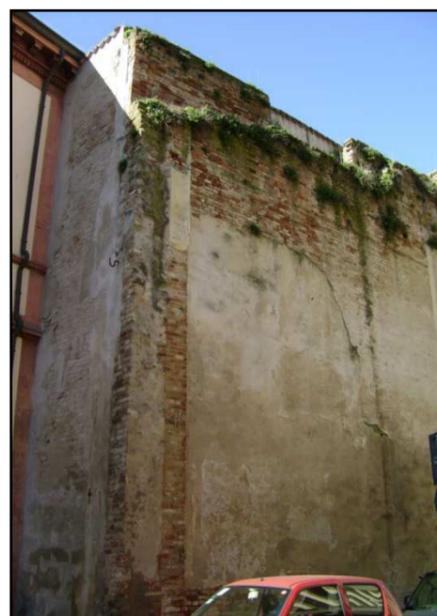
Fotografie riprese da Via Martiri D'Ungheria

<b>1</b>	<b>EDIFICIO DEGRADATO</b> se in presenza di almeno uno sei seguenti fattori:	
	Lesioni significative alla struttura	SI <input type="checkbox"/>
	Tetto fatiscente	<input type="checkbox"/>
	Umidità diffusa	<input type="checkbox"/>

punti degrado	SI
I	Intonaco completamente scrostato	5	
	Intonaco parzialmente scrostato	4	X
U	Tracce di umidità/muffe	3	X
T	Tinteggiatura assente	3	X
	Tinteggiatura deteriorata	2	
Inf	Infissi/inferriate assenti o ammalorati	5	
	Infissi/inferriate deteriorati	3	
G	Gronda/pluviali assenti o ammalorati	2	
	Gronda/pluviali deteriorati	1	
B	Banchine/cornici totalmente crollate	5	
	Banchine/cornici parzialmente crollate	4	
Altro			
<b>Punteggio</b>		<b>10</b>

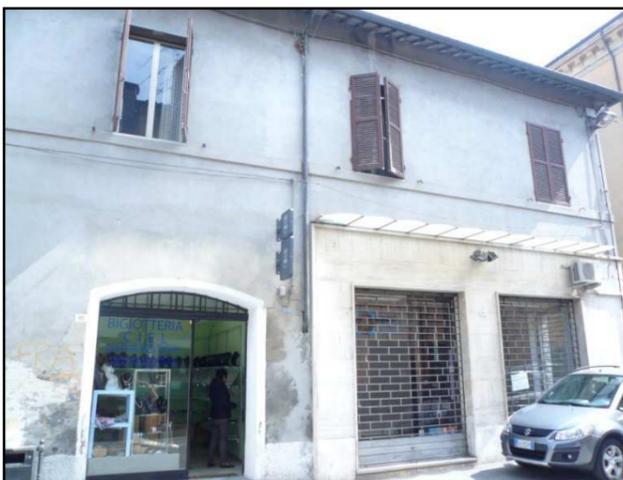
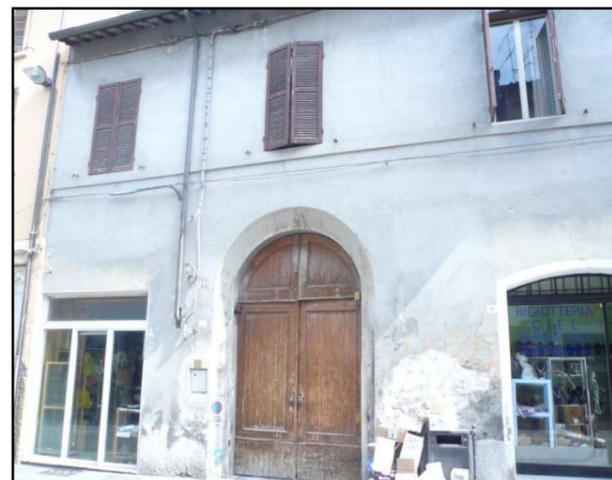
Fotografie riprese da Via Strinati

<b>1</b>	<b>EDIFICIO DEGRADATO</b> se in presenza di almeno uno sei seguenti fattori:		SI
	Lesioni significative alla struttura	<input type="checkbox"/>	
	Tetto fatiscente	<input type="checkbox"/>	
	Umidità diffusa	<input type="checkbox"/>

punti degrado	SI
I	Intonaco completamente scrostato	5	
	Intonaco parzialmente scrostato	4	
U	Tracce di umidità/muffe	3	X
T	Tinteggiatura assente	3	X
	Tinteggiatura deteriorata	2	
Inf	Infissi/inferriate assenti o ammalorati	5	
	Infissi/inferriate deteriorati	3	X
G	Gronda/pluviali assenti o ammalorati	2	
	Gronda/pluviali deteriorati	1	
B	Banchine/cornici totalmente crollate	5	
	Banchine/cornici parzialmente crollate	4	
Altro			
<b>Punteggio</b>		<b>9</b>

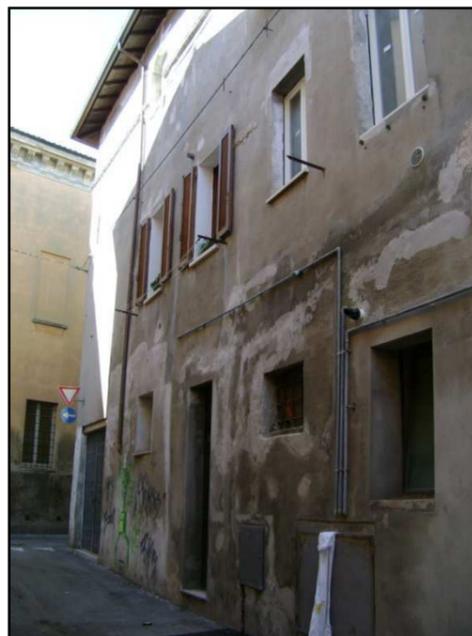
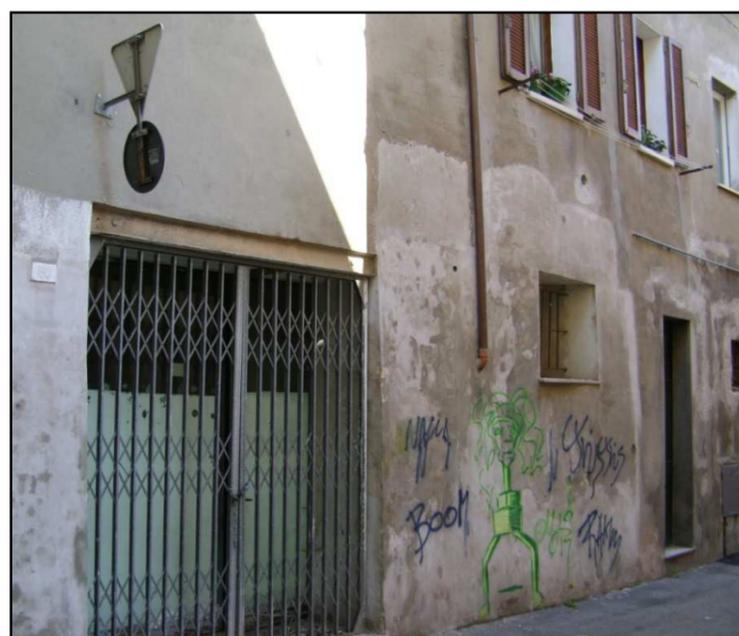
Fotografie riprese da Vicolo Madonna del Parto

<b>1</b>	<b>EDIFICIO DEGRADATO</b> se in presenza di almeno uno sei seguenti fattori:		SI
	Lesioni significative alla struttura		<input type="checkbox"/>
	Tetto fatiscente		<input type="checkbox"/>
	Umidità diffusa		<input type="checkbox"/>

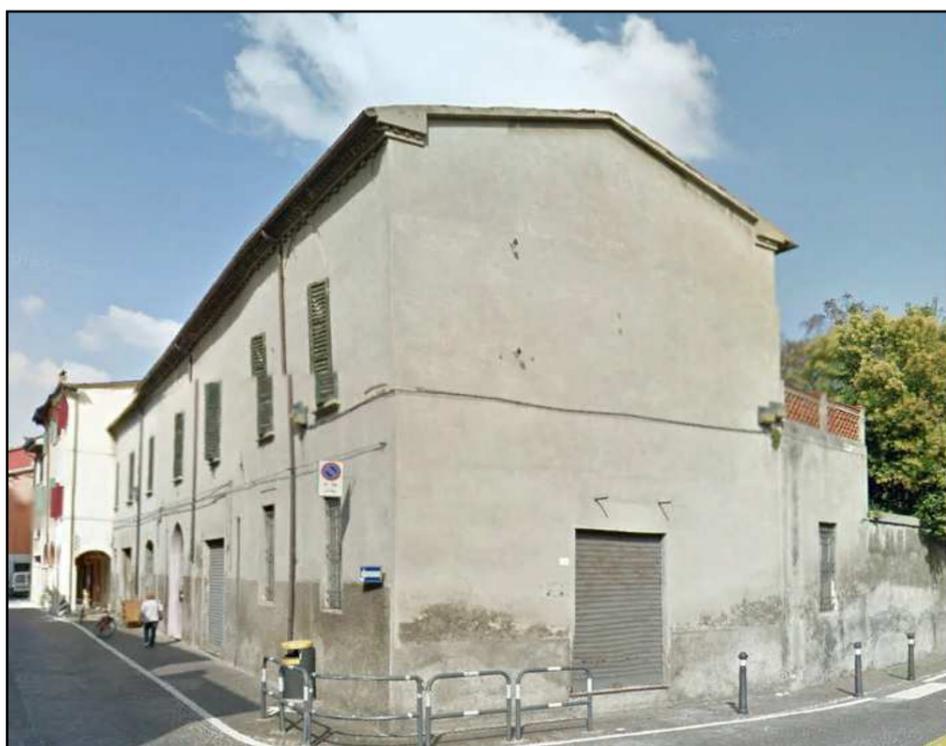
Fotografie riprese da Via Braschi

<b>1</b>	<b>EDIFICIO DEGRADATO</b> se in presenza di almeno uno sei seguenti fattori:	SI
	Lesioni significative alla struttura	<input type="checkbox"/>
	Tetto fatiscente	<input type="checkbox"/>
	Umidità diffusa	<input type="checkbox"/>

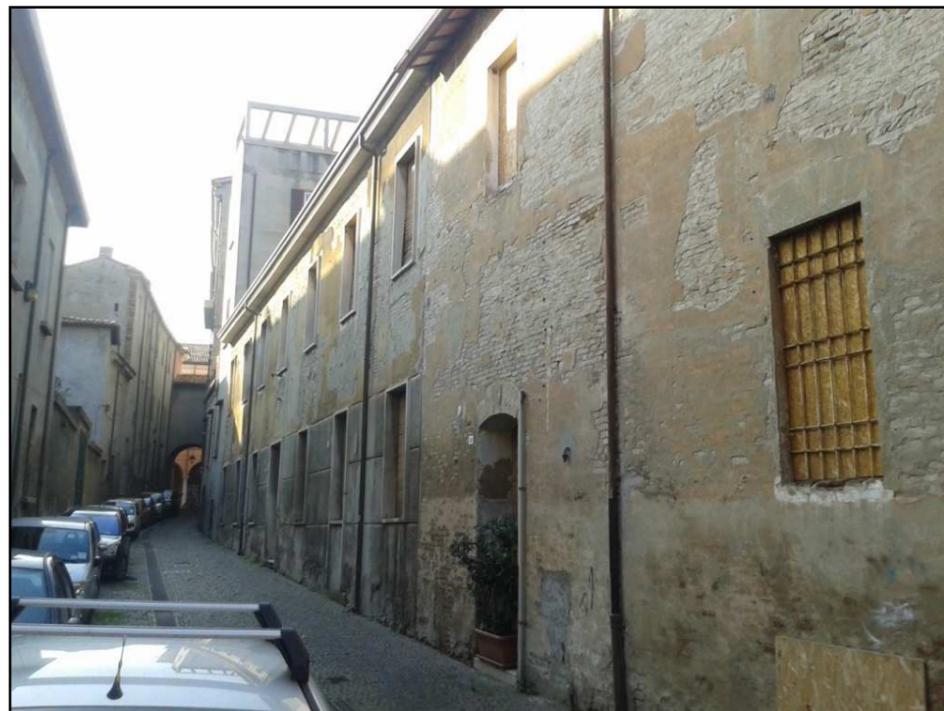
Unità d'intervento n. 44

Fotografie riprese da Via Braschi

<b>1</b>	<b>EDIFICIO DEGRADATO</b> se in presenza di almeno uno sei seguenti fattori:		
	Lesioni significative alla struttura		SI <input type="checkbox"/>
	Tetto fatiscente		<input type="checkbox"/>
	Umidità diffusa		<input type="checkbox"/>

<b>2</b>	<b>EDIFICIO IN STATO DI INCURIA</b> se punteggio	<input type="text" value="≥ 10"/>	
<b>3</b>	<b>EDIFICIO DA MANUTENTARE</b> se punteggio	<input type="text" value="≥ 6 ; ≤ 9"/>	
<b>4</b>	<b>EDIFICIO IN BUONO STATO</b> se punteggio	<input type="text" value="≤ 5"/>	
		punti degrado	SI
I	Intonaco completamente scrostato	5	
	Intonaco parzialmente scrostato	4	X
U	Tracce di umidità/muffe	3	
T	Tinteggiatura assente	3	
	Tinteggiatura deteriorata	2	X
Inf	Infissi/inferriate assenti o ammalorati	5	
	Infissi/inferriate deteriorati	3	X
G	Gronda/pluviali assenti o ammalorati	2	
	Gronda/pluviali deteriorati	1	
B	Banchine/cornici totalmente crollate	5	
	Banchine/cornici parzialmente crollate	4	X
Altro			
<b>Punteggio</b>		<b>13</b>

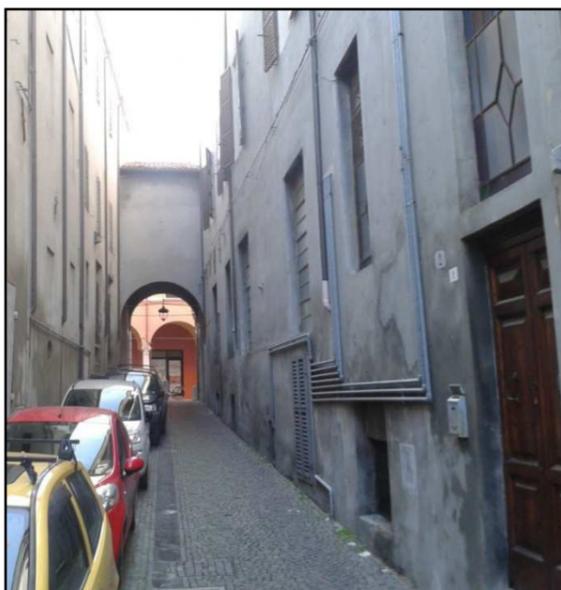
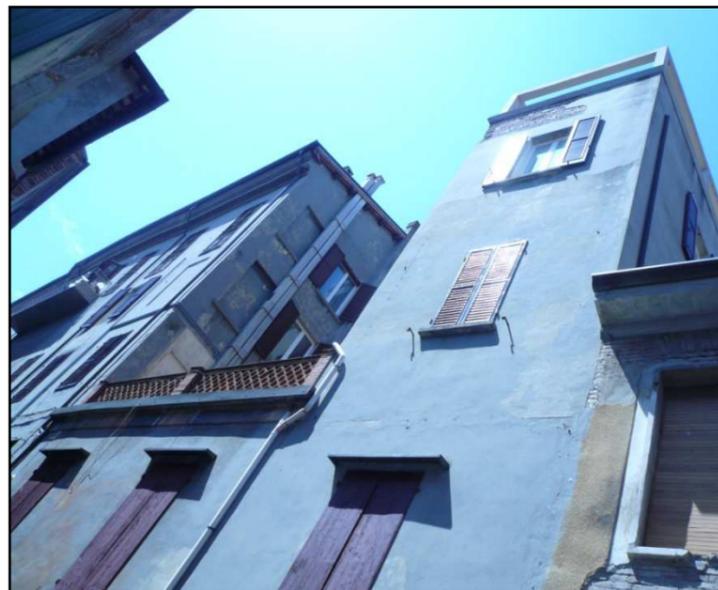
Unità d'intervento n. 45

Fotografie riprese da Via Braschi

<b>1</b>	<b>EDIFICIO DEGRADATO</b> se in presenza di almeno uno sei seguenti fattori:		SI
	Lesioni significative alla struttura	<input type="checkbox"/>	
	Tetto fatiscente	<input type="checkbox"/>	
	Umidità diffusa	<input type="checkbox"/>

punti degrado	SI
I	Intonaco completamente scrostato	5	
	Intonaco parzialmente scrostato	4	
U	Tracce di umidità/muffe	3	X
T	Tinteggiatura assente	3	X
	Tinteggiatura deteriorata	2	
Inf	Infissi/inferriate assenti o ammalorati	5	
	Infissi/inferriate deteriorati	3	
G	Gronda/pluviali assenti o ammalorati	2	
	Gronda/pluviali deteriorati	1	
B	Banchine/cornici totalmente crollate	5	
	Banchine/cornici parzialmente crollate	4	
Altro			
<b>Punteggio</b>		<b>6</b>

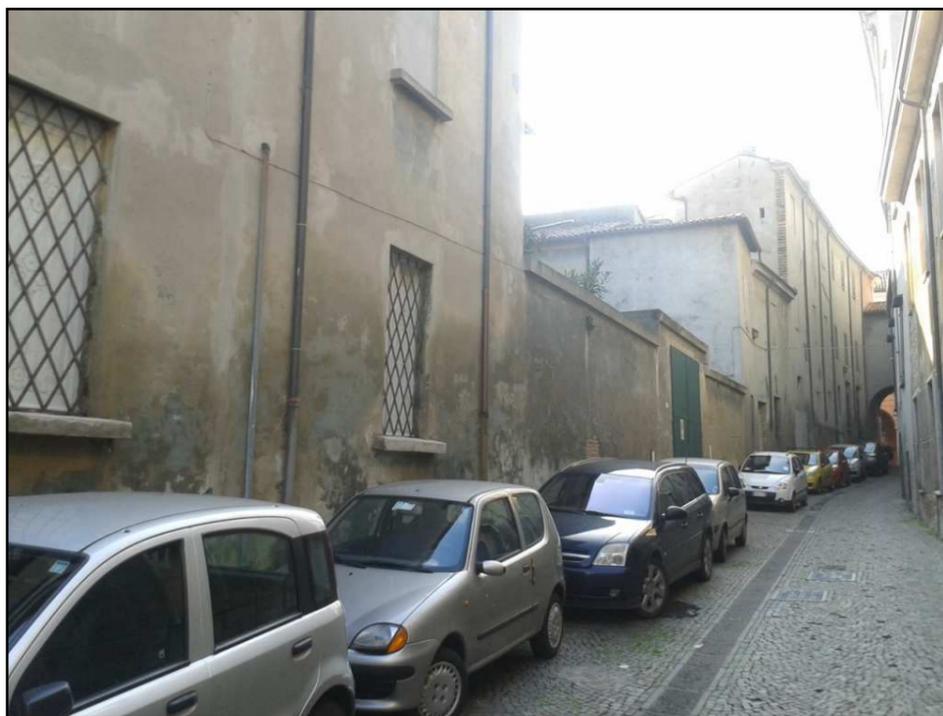
Unità d'intervento n. 46

Fotografia ripresa da Via Braschi

<b>1</b>	<b>EDIFICIO DEGRADATO</b> se in presenza di almeno uno sei seguenti fattori:	
	Lesioni significative alla struttura	SI <input type="checkbox"/>
	Tetto fatiscente	<input type="checkbox"/>
	Umidità diffusa	<input type="checkbox"/>

punti degrado	SI
I	Intonaco completamente scrostato	5	
	Intonaco parzialmente scrostato	4	X
U	Tracce di umidità/muffe	3	X
T	Tinteggiatura assente	3	X
	Tinteggiatura deteriorata	2	
Inf	Infissi/inferriate assenti o ammalorati	5	
	Infissi/inferriate deteriorati	3	
G	Gronda/pluviali assenti o ammalorati	2	
	Gronda/pluviali deteriorati	1	
B	Banchine/cornici totalmente crollate	5	
	Banchine/cornici parzialmente crollate	4	
Altro			
<b>Punteggio</b>		<b>10</b>

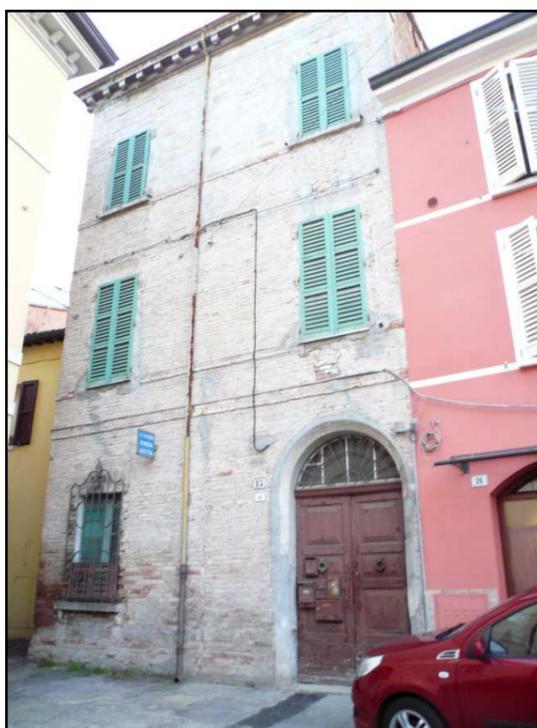
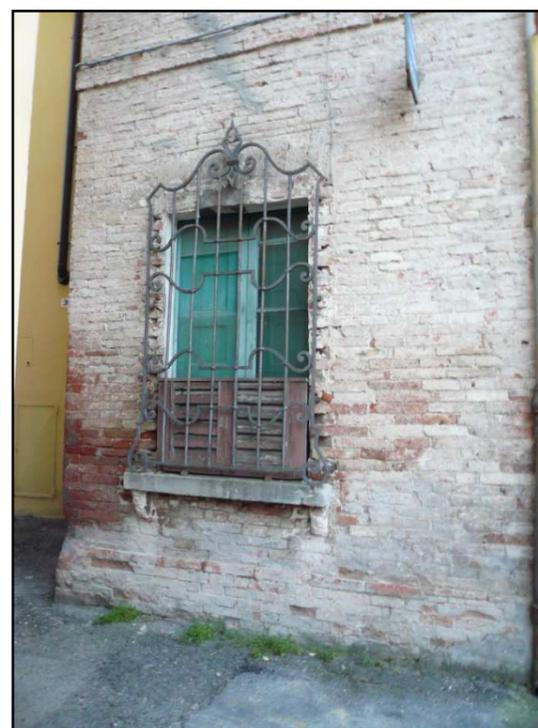
Unità d'intervento n. 47

Fotografie riprese da Piazza Isei

<b>1</b>	<b>EDIFICIO DEGRADATO</b> se in presenza di almeno uno dei seguenti fattori:		SI
	Lesioni significative alla struttura	<input type="checkbox"/>	
	Tetto fatiscente	<input type="checkbox"/>	
	Umidità diffusa	<input type="checkbox"/>

punti degrado	SI
I	Intonaco completamente scrostato	5	<input checked="" type="checkbox"/>
	Intonaco parzialmente scrostato	4	<input type="checkbox"/>
U	Tracce di umidità/muffe	3	<input type="checkbox"/>
T	Tinteggiatura assente	3	<input checked="" type="checkbox"/>
	Tinteggiatura deteriorata	2	<input type="checkbox"/>
Inf	Infissi/ferriate assenti o ammalorati	5	<input type="checkbox"/>
	Infissi/ferriate deteriorati	3	<input type="checkbox"/>
G	Gronda/pluviali assenti o ammalorati	2	<input type="checkbox"/>
	Gronda/pluviali deteriorati	1	<input checked="" type="checkbox"/>
B	Banchine/cornici totalmente crollate	5	<input type="checkbox"/>
	Banchine/cornici parzialmente crollate	4	<input type="checkbox"/>
Altro			<input type="checkbox"/>
<b>Punteggio</b>		<b>9</b>

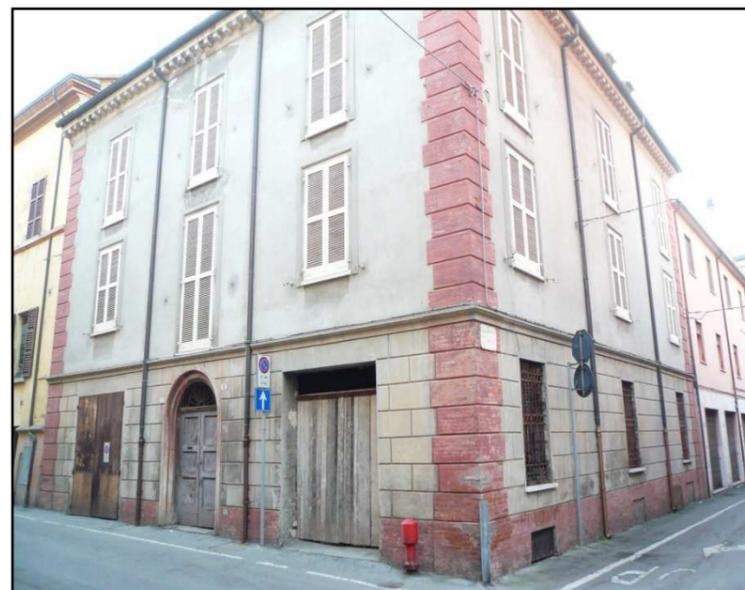
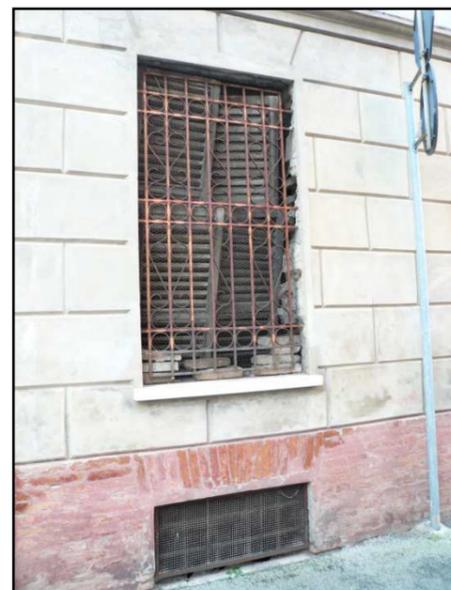
Unità d'intervento n. 48

Fotografie riprese da Via Cesare Montanari

<b>1</b>	<b>EDIFICIO DEGRADATO</b> se in presenza di almeno uno sei seguenti fattori:		SI
	Lesioni significative alla struttura	<input type="checkbox"/>	
	Tetto fatiscente	<input type="checkbox"/>	
	Umidità diffusa	<input type="checkbox"/>

punti degrado	SI
I	Intonaco completamente scrostato	5	
	Intonaco parzialmente scrostato	4	
U	Tracce di umidità/muffe	3	
T	Tinteggiatura assente	3	X
	Tinteggiatura deteriorata	2	
Inf	Infissi/inferriate assenti o ammalorati	5	X
	Infissi/inferriate deteriorati	3	
G	Gronda/pluviali assenti o ammalorati	2	
	Gronda/pluviali deteriorati	1	
B	Banchine/cornici totalmente crollate	5	
	Banchine/cornici parzialmente crollate	4	
Altro	Piano terra completamente degradato	2	X
<b>Punteggio</b>		<b>10</b>

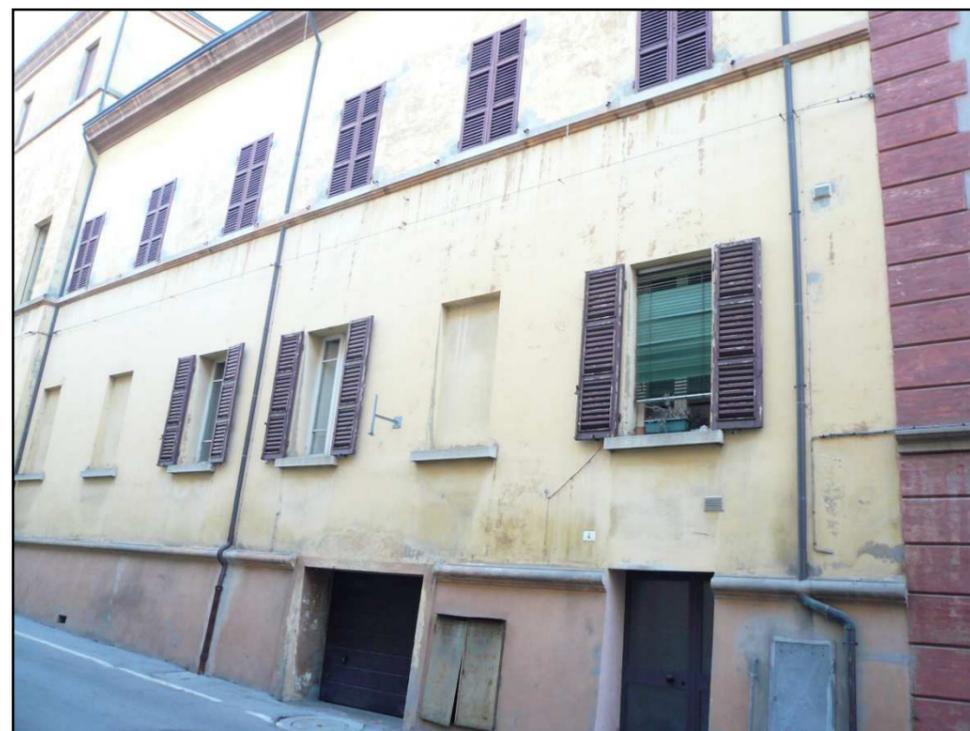
Unità d'intervento n. 49

Fotografia ripresa da Via Montanari

<b>1</b>	<b>EDIFICIO DEGRADATO</b> se in presenza di almeno uno sei seguenti fattori:	
	Lesioni significative alla struttura	SI <input type="checkbox"/>
	Tetto fatiscente	<input type="checkbox"/>
	Umidità diffusa	<input type="checkbox"/>

<b>2</b>	<b>EDIFICIO IN STATO DI INCURIA</b> se punteggio	<input type="text" value="≥ 10"/>	
<b>3</b>	<b>EDIFICIO DA MANUTENTARE</b> se punteggio	<input type="text" value="≥ 6 ; ≤ 9"/>	
<b>4</b>	<b>EDIFICIO IN BUONO STATO</b> se punteggio	<input type="text" value="≤ 5"/>	
		punti degrado	
I	Intonaco completamente scrostato	5	
	Intonaco parzialmente scrostato	4	X
U	Tracce di umidità/muffe	3	
T	Tinteggiatura assente	3	
	Tinteggiatura deteriorata	2	X
Inf	Infissi/inferriate assenti o ammalorati	5	
	Infissi/inferriate deteriorati	3	X
G	Gronda/pluviali assenti o ammalorati	2	
	Gronda/pluviali deteriorati	1	X
B	Banchine/cornici totalmente crollate	5	
	Banchine/cornici parzialmente crollate	4	
Altro			
<b>Punteggio</b>		<b>10</b>

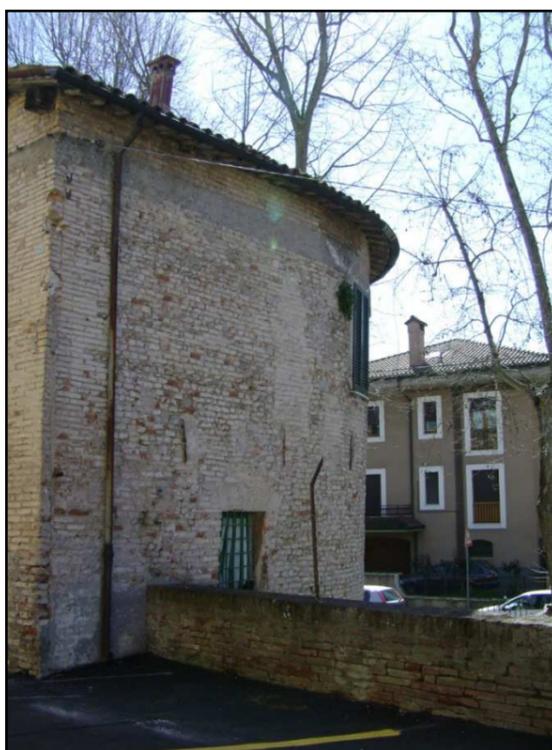
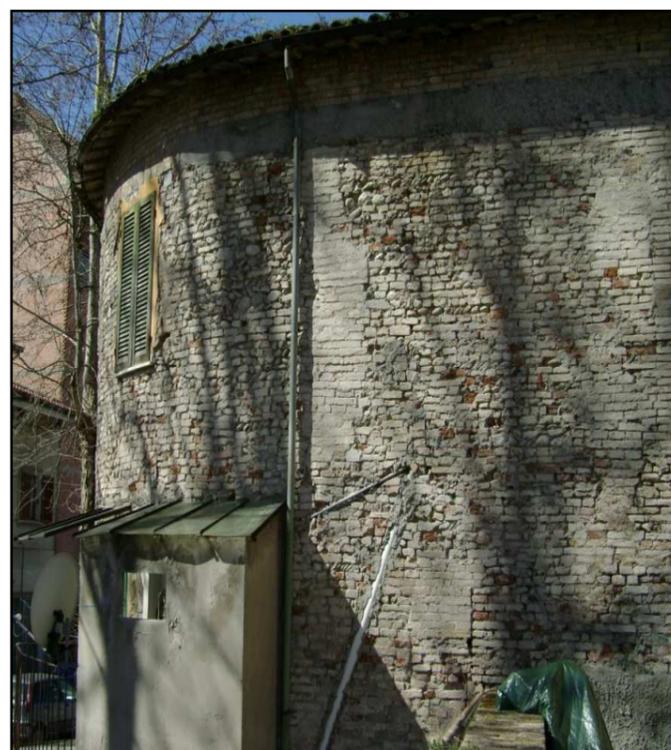
Unità d'intervento n. 50

Fotografie riprese da Via Mura porta S. Maria

<b>1</b>	<b>EDIFICIO DEGRADATO</b> se in presenza di almeno uno sei seguenti fattori:	
	Lesioni significative alla struttura	SI <input type="checkbox"/>
	Tetto fatiscente	<input type="checkbox"/>
	Umidità diffusa	<input type="checkbox"/>

punti degrado	SI
I	Intonaco completamente scrostato	5	<input checked="" type="checkbox"/>
	Intonaco parzialmente scrostato	4	<input type="checkbox"/>
U	Tracce di umidità/muffe	3	<input checked="" type="checkbox"/>
T	Tinteggiatura assente	3	<input checked="" type="checkbox"/>
	Tinteggiatura deteriorata	2	<input type="checkbox"/>
Inf	Infissi/inferriate assenti o ammalorati	5	<input type="checkbox"/>
	Infissi/inferriate deteriorati	3	<input type="checkbox"/>
G	Gronda/pluviali assenti o ammalorati	2	<input type="checkbox"/>
	Gronda/pluviali deteriorati	1	<input checked="" type="checkbox"/>
B	Banchine/cornici totalmente crollate	5	<input type="checkbox"/>
	Banchine/cornici parzialmente crollate	4	<input type="checkbox"/>
Altro			<input type="checkbox"/>
<b>Punteggio</b>		<b>12</b>

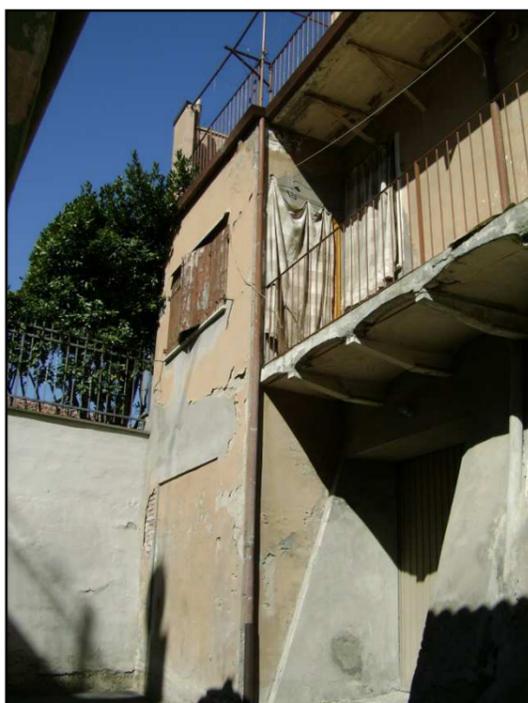
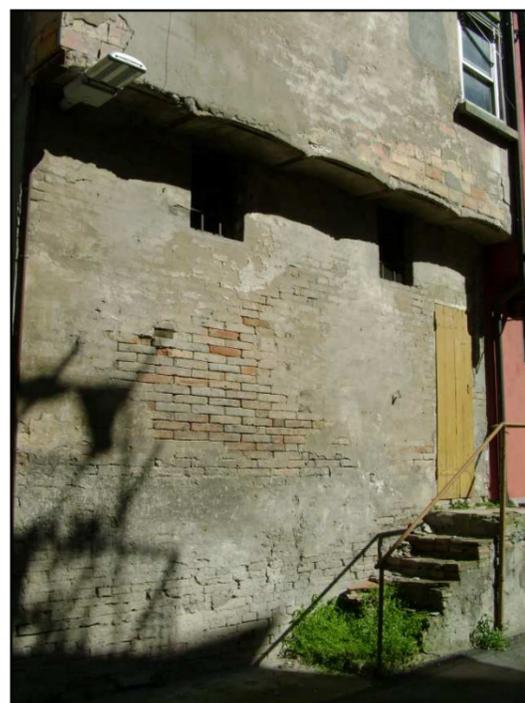
Unità d'intervento n. 51

Fotografie riprese da Via Mura S. Agostino

<b>1</b>	<b>EDIFICIO DEGRADATO</b> se in presenza di almeno uno sei seguenti fattori:		SI
	Lesioni significative alla struttura	<input type="checkbox"/>	
	Tetto fatiscente	<input type="checkbox"/>	
	Umidità diffusa	<input type="checkbox"/>

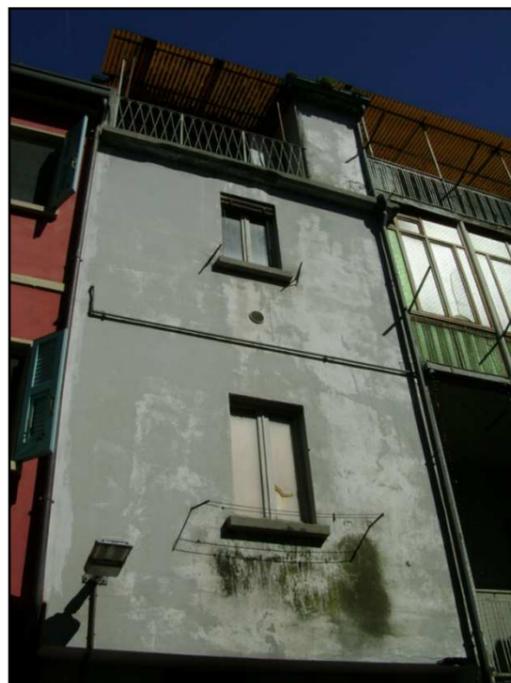
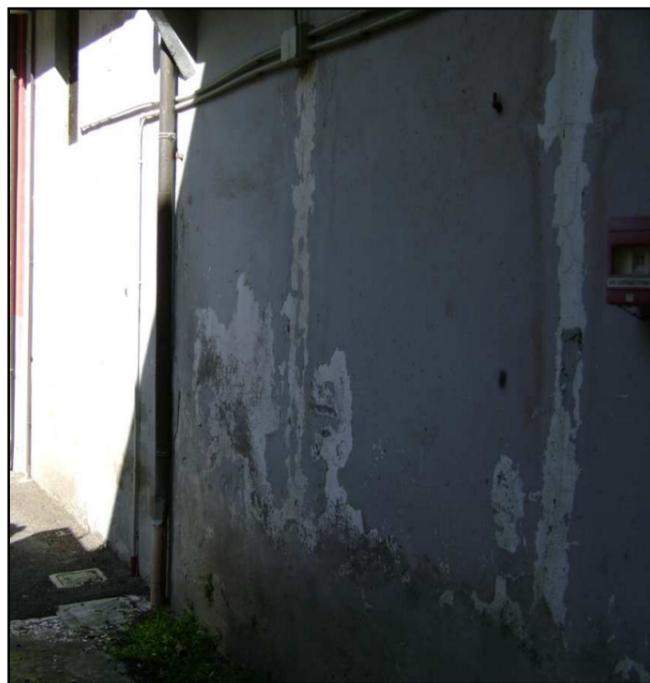
Unità d'intervento n. 52

Fotografie riprese da Via Mura S. Agostino

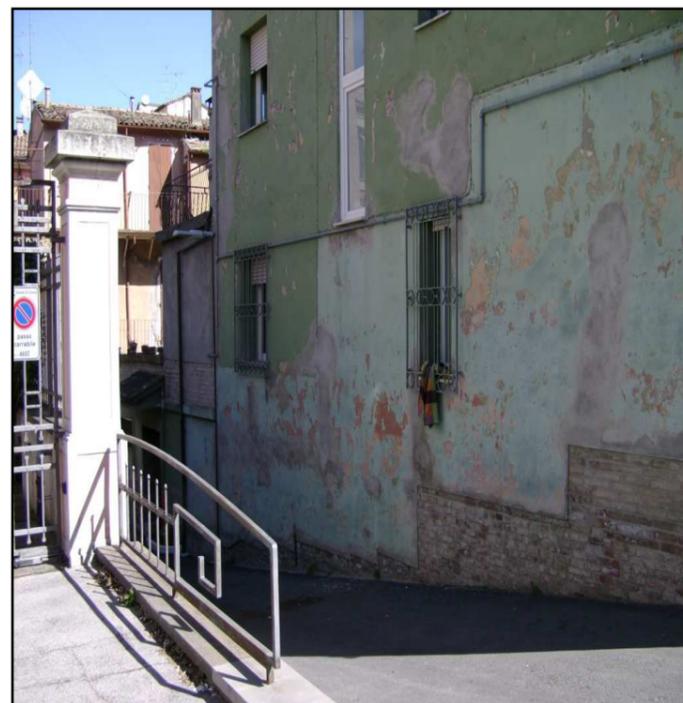
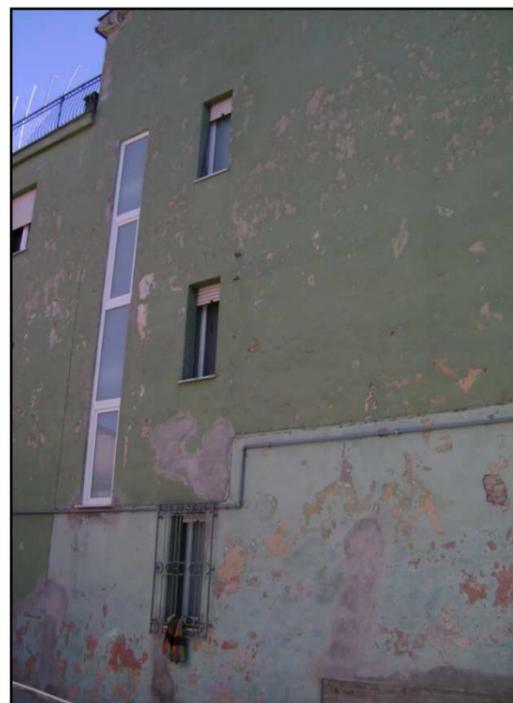
Unità d'intervento n. 53

Fotografie riprese da Via Cavallotti

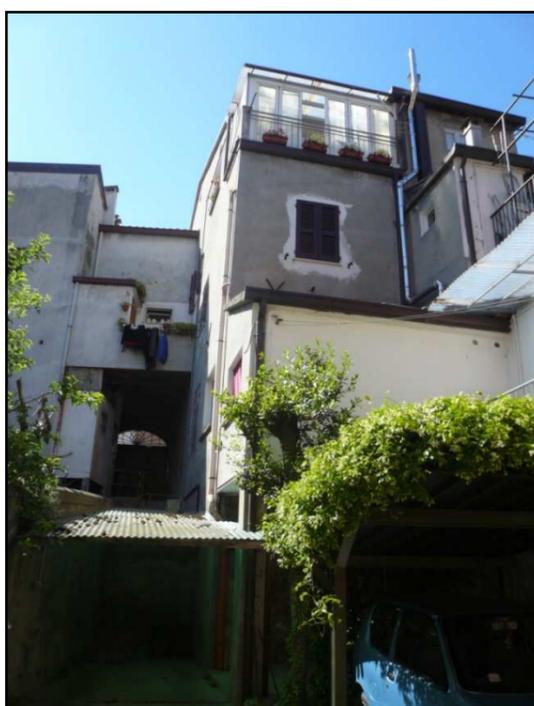
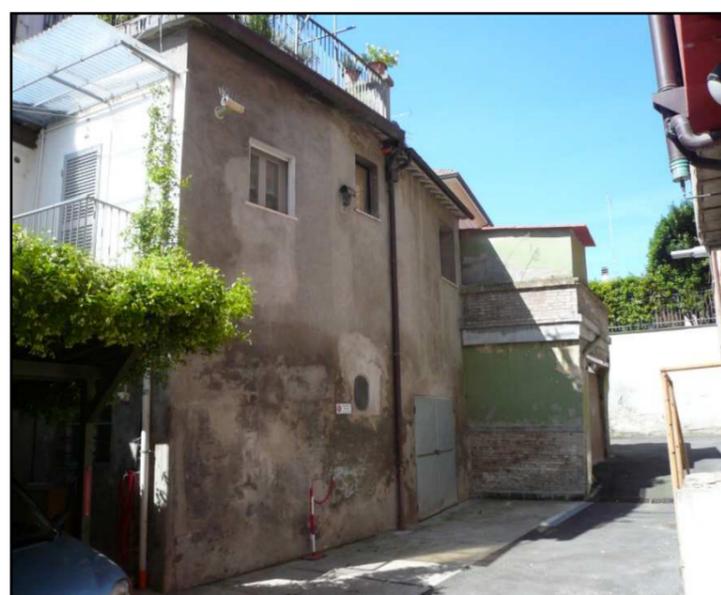
Fotografie riprese dal retro di Via Felice Cavallotti

punti degrado	SI
I	Intonaco completamente scrostato	5	
	Intonaco parzialmente scrostato	4	
U	Tracce di umidità/muffe	3	X
T	Tinteggiatura assente	3	X
	Tinteggiatura deteriorata	2	
Inf	Infissi/inferriate assenti o ammalorati	5	
	Infissi/inferriate deteriorati	3	
G	Gronda/pluviali assenti o ammalorati	2	
	Gronda/pluviali deteriorati	1	
B	Banchine/cornici totalmente crollate	5	
	Banchine/cornici parzialmente crollate	4	
Altro			
<b>Punteggio</b>		<b>6</b>

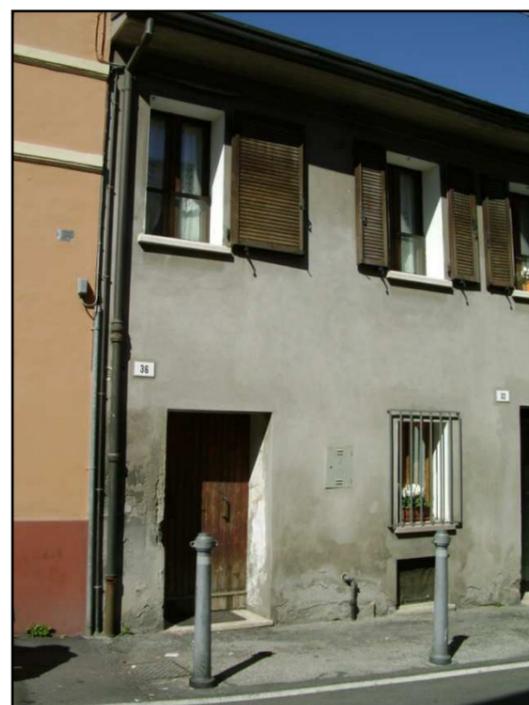
Fotografie riprese da Via Manfredi

punti degrado	SI
I	Intonaco completamente scrostato	5	
	Intonaco parzialmente scrostato	4	X
U	Tracce di umidità/muffe	3	
T	Tinteggiatura assente	3	X
	Tinteggiatura deteriorata	2	
Inf	Infissi/ferriate assenti o ammalorati	5	
	Infissi/ferriate deteriorati	3	
G	Gronda/pluviali assenti o ammalorati	2	
	Gronda/pluviali deteriorati	1	
B	Banchine/cornici totalmente crollate	5	
	Banchine/cornici parzialmente crollate	4	
Altro			
<b>Punteggio</b>		<b>7</b>

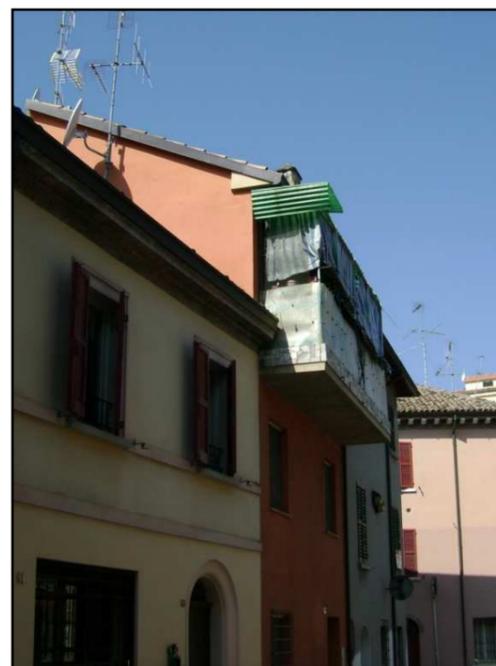
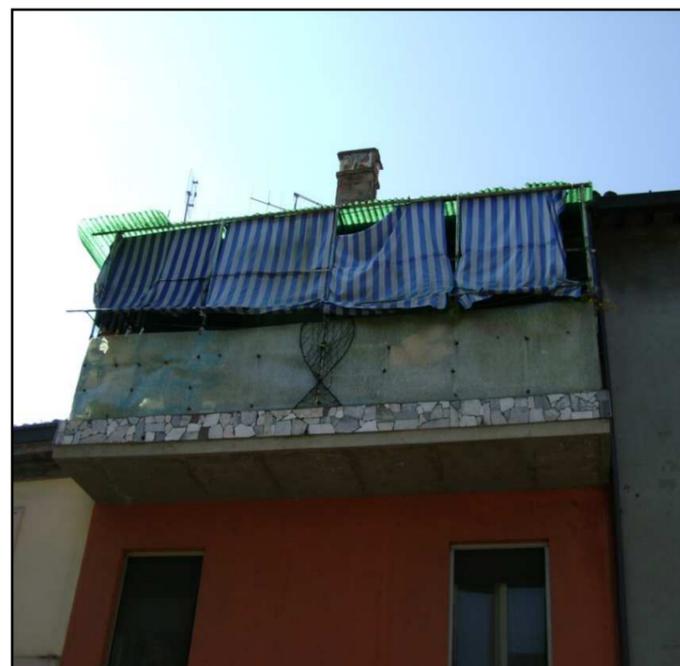
Fotografie riprese da Via Aldini

punti degrado	NO
I	Intonaco completamente scrostato	5	<input type="checkbox"/>
	Intonaco parzialmente scrostato	4	<input type="checkbox"/>
U	Tracce di umidità/muffe	3	<input type="checkbox"/>
T	Tinteggiatura assente	3	<input type="checkbox"/>
	Tinteggiatura deteriorata	2	<input type="checkbox"/>
Inf	Infissi/ferriate assenti o ammalorati	5	<input type="checkbox"/>
	Infissi/ferriate deteriorati	3	<input type="checkbox"/>
G	Gronda/pluviali assenti o ammalorati	2	<input type="checkbox"/>
	Gronda/pluviali deteriorati	1	<input type="checkbox"/>
B	Banchine/cornici totalmente crollate	5	<input type="checkbox"/>
	Banchine/cornici parzialmente crollate	4	<input type="checkbox"/>
Altro	<b>L'edificio è in buono stato ma presenta un balcone/veranda del tutto incongruo</b>		<input type="checkbox"/>
<b>Punteggio</b>

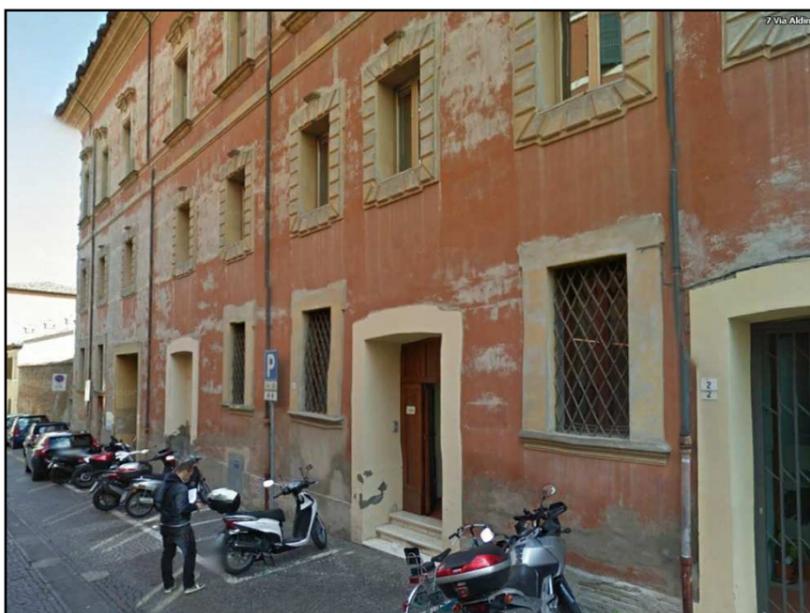
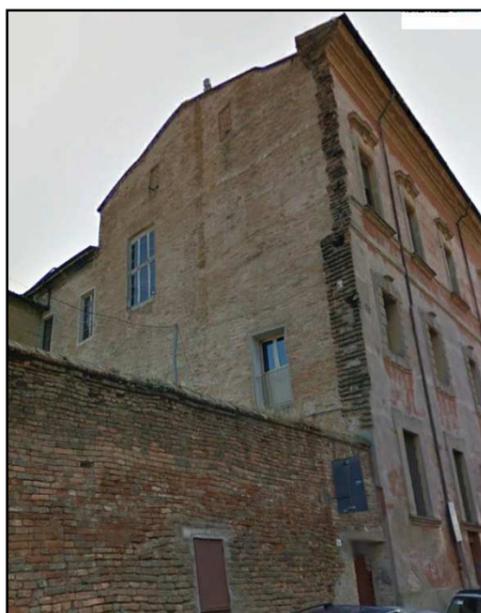
Fotografie riprese da Via Aldini

punti degrado	SI
I	Intonaco completamente scrostato	5	
	Intonaco parzialmente scrostato	4	<b>X</b>
U	Tracce di umidità/muffe	3	
T	Tinteggiatura assente	3	
	Tinteggiatura deteriorata	2	<b>X</b>
Inf	Infissi/inferriate assenti o ammalorati	5	
	Infissi/inferriate deteriorati	3	
G	Gronda/pluviali assenti o ammalorati	2	
	Gronda/pluviali deteriorati	1	
B	Banchine/cornici totalmente crollate	5	
	Banchine/cornici parzialmente crollate	4	
Altro			
<b>Punteggio</b>		<b>6</b>

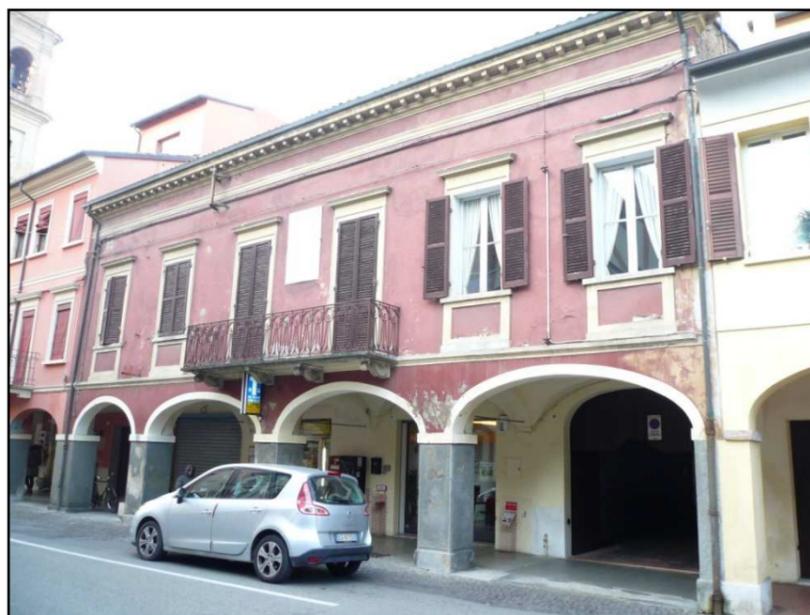
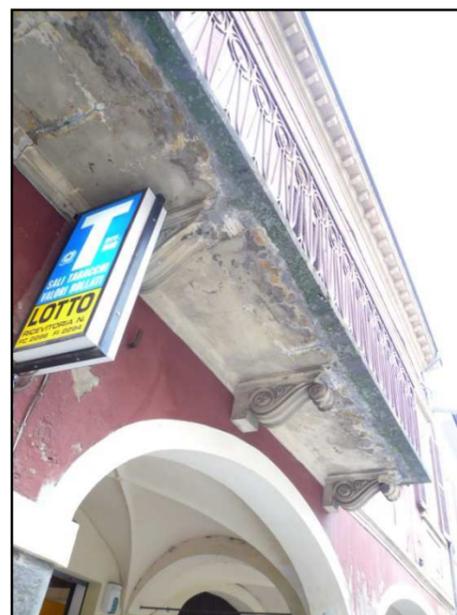
Fotografie riprese da Via Giuseppe Garibaldi

punti degrado	SI
I	Intonaco completamente scrostato	5	
	Intonaco parzialmente scrostato	4	X
U	Tracce di umidità/muffe	3	
T	Tinteggiatura assente	3	
	Tinteggiatura deteriorata	2	X
Inf	Infissi/inferriate assenti o ammalorati	5	
	Infissi/inferriate deteriorati	3	
G	Gronda/pluviali assenti o ammalorati	2	
	Gronda/pluviali deteriorati	1	
B	Banchine/cornici totalmente crollate	5	
	Banchine/cornici parzialmente crollate	4	
Altro	Ferri in vista sotto il balcone	2	X
<b>Punteggio</b>		<b>8</b>

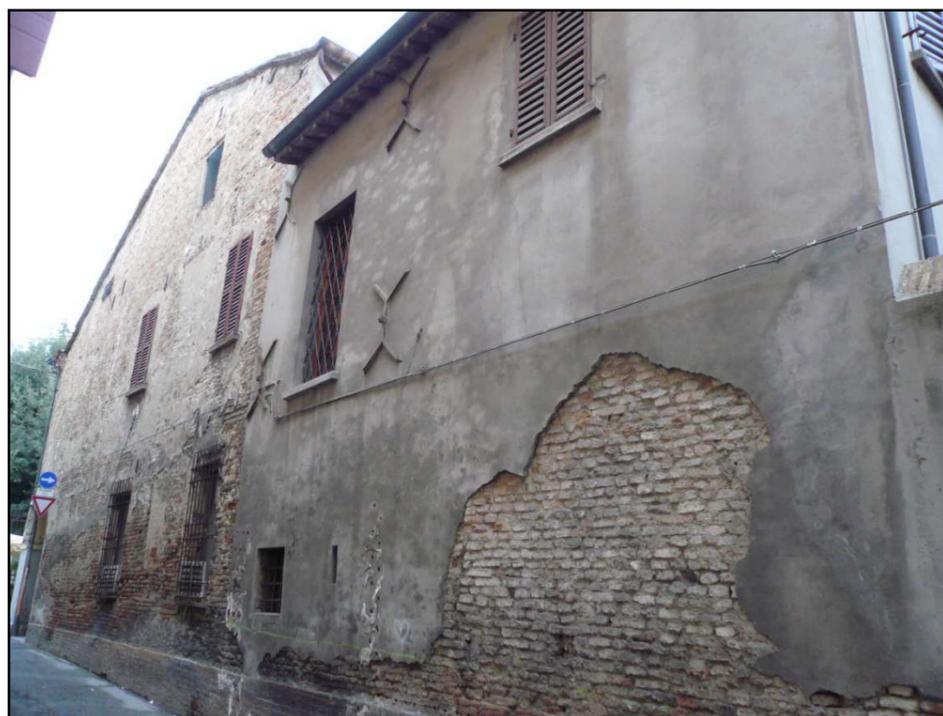
Fotografia ripresa da Via Serraglio

<b>1</b>	<b>EDIFICIO DEGRADATO</b> se in presenza di almeno uno sei seguenti fattori:	
	Lesioni significative alla struttura	SI <input checked="" type="checkbox"/>
	Tetto fatiscente	<input type="checkbox"/>
	Umidità diffusa	<input checked="" type="checkbox"/>

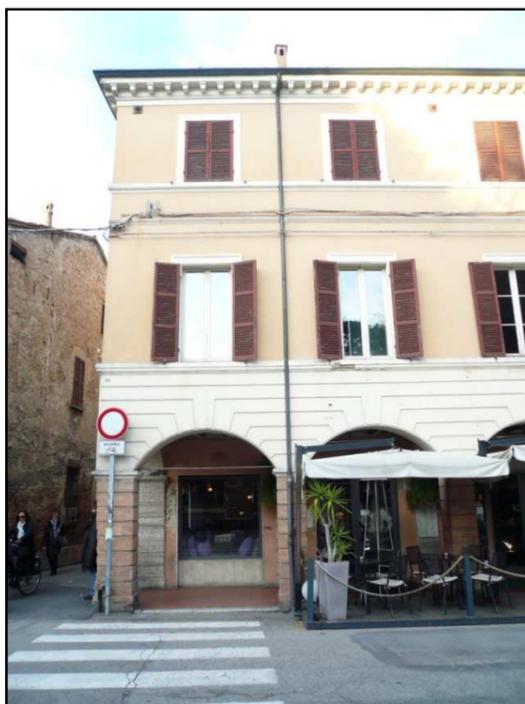
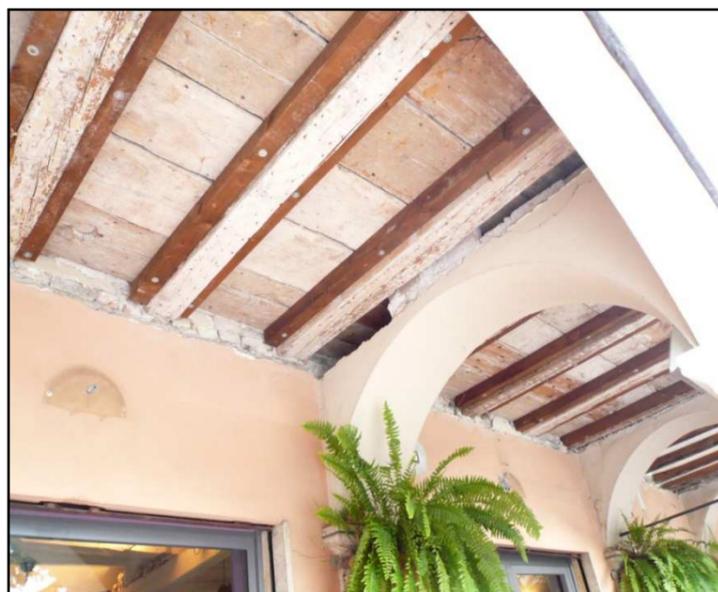
Fotografie riprese da Via Giuseppe Garibaldi

punti degrado	SI
I	Intonaco completamente scrostato	5	
	Intonaco parzialmente scrostato	4	
U	Tracce di umidità/muffe	3	<b>X</b>
T	Tinteggiatura assente	3	
	Tinteggiatura deteriorata	2	<b>X</b>
Inf	Infissi/inferriate assenti o ammalorati	5	
	Infissi/inferriate deteriorati	3	
G	Gronda/pluviali assenti o ammalorati	2	
	Gronda/pluviali deteriorati	1	
B	Banchine/cornici totalmente crollate	5	
	Banchine/cornici parzialmente crollate	4	
Altro	Soffitto portico ammalorato	2	<b>X</b>
<b>Punteggio</b>		<b>7</b>

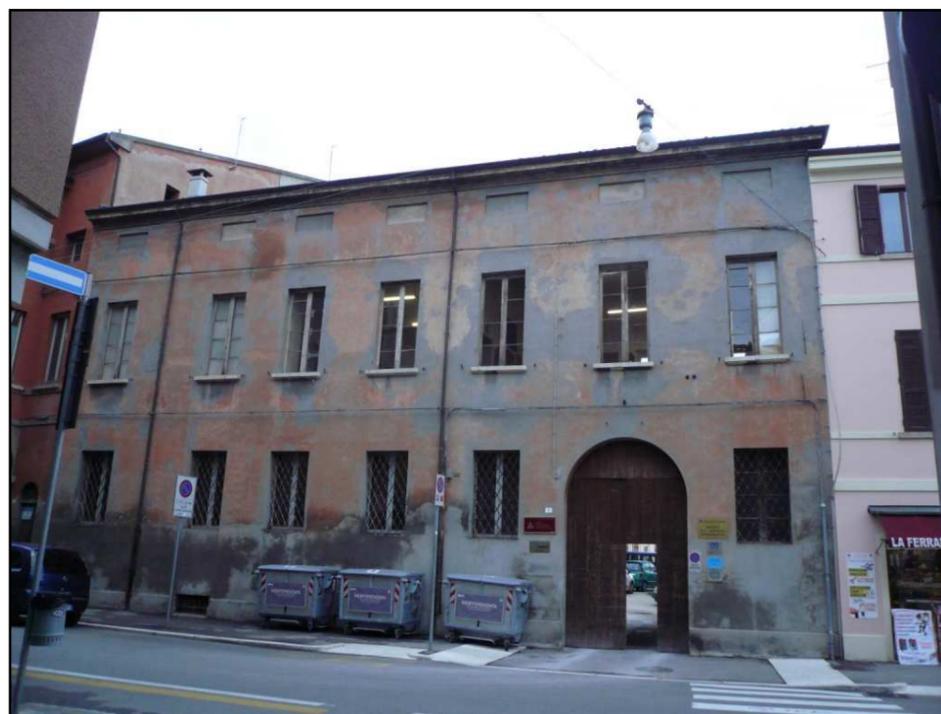
Fotografia ripresa da Via Ubaldo Comandini

<b>2</b>	<b>EDIFICIO IN STATO DI INCURIA</b> se punteggio	<input type="text" value="≥ 10"/>	
<b>3</b>	<b>EDIFICIO DA MANUTENTARE</b> se punteggio	<input type="text" value="≥ 6 ; ≤ 9"/>	
<b>4</b>	<b>EDIFICIO IN BUONO STATO</b> se punteggio	<input type="text" value="≤ 5"/>	
		punti degrado	SI
I	Intonaco completamente scrostato	5	
	Intonaco parzialmente scrostato	4	X
U	Tracce di umidità/muffe	3	
T	Tinteggiatura assente	3	
	Tinteggiatura deteriorata	2	X
Inf	Infissi/inferriate assenti o ammalorati	5	
	Infissi/inferriate deteriorati	3	X
G	Gronda/pluviali assenti o ammalorati	2	
	Gronda/pluviali deteriorati	1	
B	Banchine/cornici totalmente crollate	5	
	Banchine/cornici parzialmente crollate	4	X
Altro			
<b>Punteggio</b>		<b>13</b>

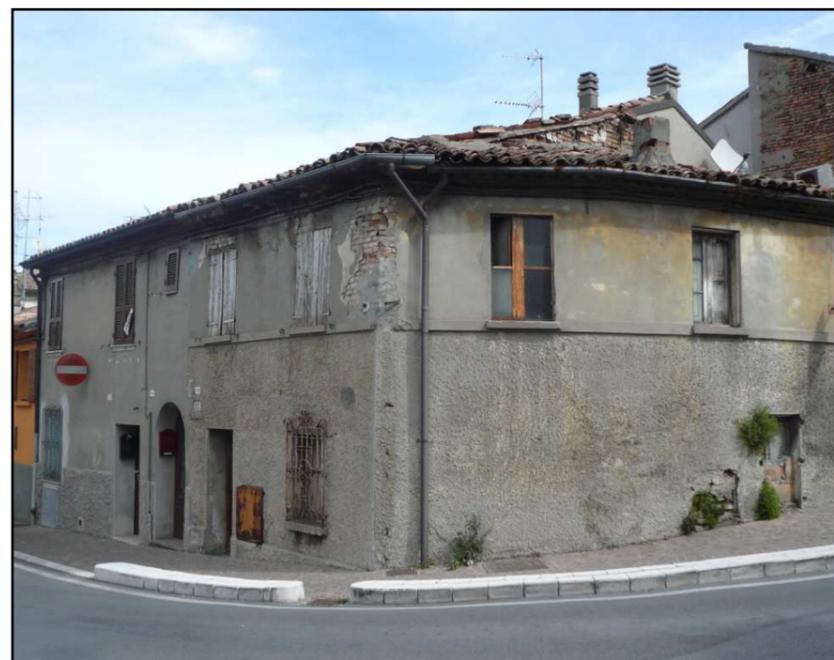
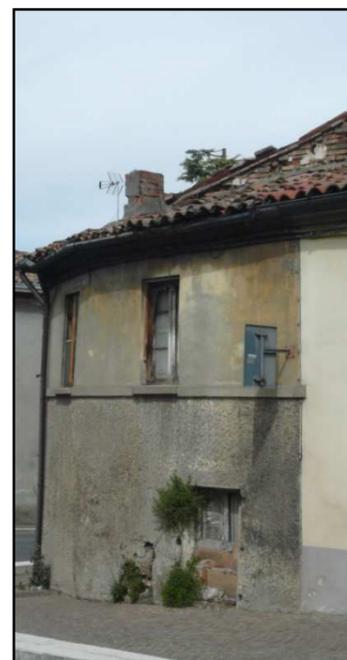
Fotografie riprese da Via Padre Vicinio da Sarsina

<b>1</b>	<b>EDIFICIO DEGRADATO</b> se in presenza di almeno uno sei seguenti fattori:		SI
	Lesioni significative alla struttura		<input type="checkbox"/>
	Tetto fatiscente		<input type="checkbox"/>
	Umidità diffusa		<input type="checkbox"/>

<b>2</b>	<b>EDIFICIO IN STATO DI INCURIA</b> se punteggio	≥ 10	
<b>3</b>	<b>EDIFICIO DA MANUTENTARE</b> se punteggio	≥ 6 ; ≤ 9	
<b>4</b>	<b>EDIFICIO IN BUONO STATO</b> se punteggio	≤ 5	
		punti degrado	SI
I	Intonaco completamente scrostato	5	
	Intonaco parzialmente scrostato	4	X
U	Tracce di umidità/muffe	3	
T	Tinteggiatura assente	3	X
	Tinteggiatura deteriorata	2	
Inf	Infissi/inferriate assenti o ammalorati	5	X
	Infissi/inferriate deteriorati	3	
G	Gronda/pluviali assenti o ammalorati	2	
	Gronda/pluviali deteriorati	1	
B	Banchine/cornici totalmente crollate	5	
	Banchine/cornici parzialmente crollate	4	
Altro			
<b>Punteggio</b>		<b>12</b>
