## CITTA' STORICA

### Centro Storico – Conservazione e degrado

C.3.c.16.b Il paesaggio urbano di matrice storica: Schede di rilevamento del degrado

### Il paesaggio urbano di matrice storica: conservazione e degrado

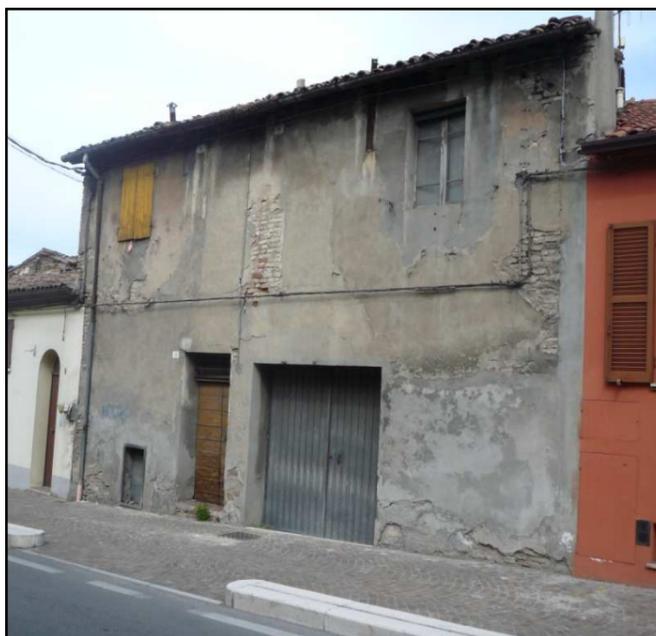
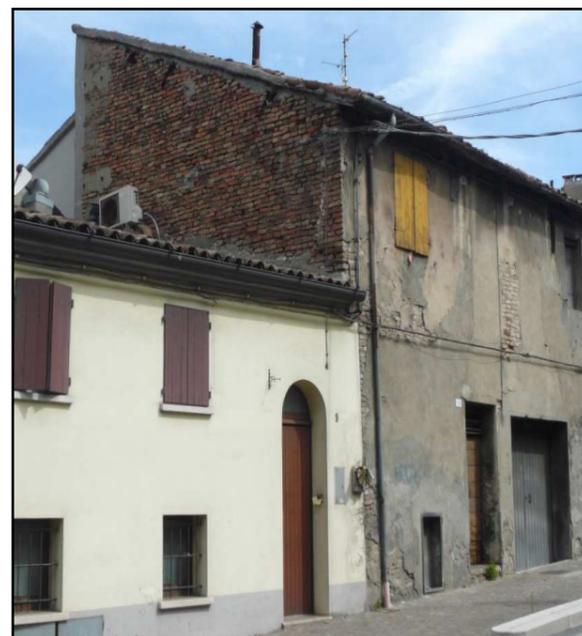
Fotografie riprese da Via della Conserva

<b>1</b>	<b>EDIFICIO DEGRADATO</b> se in presenza di almeno uno sei seguenti fattori:		
	Lesioni significative alla struttura		SI <input type="checkbox"/>
	Tetto fatiscente		<input type="checkbox"/>
	Umidità diffusa		<input type="checkbox"/>

punti degrado	SI
I	Intonaco completamente scrostato	5	
	Intonaco parzialmente scrostato	4	X
U	Tracce di umidità/muffe	3	
T	Tinteggiatura assente	3	X
	Tinteggiatura deteriorata	2	
Inf	Infissi/inferriate assenti o ammalorati	5	
	Infissi/inferriate deteriorati	3	
G	Gronda/pluviali assenti o ammalorati	2	
	Gronda/pluviali deteriorati	1	X
B	Banchine/cornici totalmente crollate	5	
	Banchine/cornici parzialmente crollate	4	
Altro			
<b>Punteggio</b>		<b>8</b>

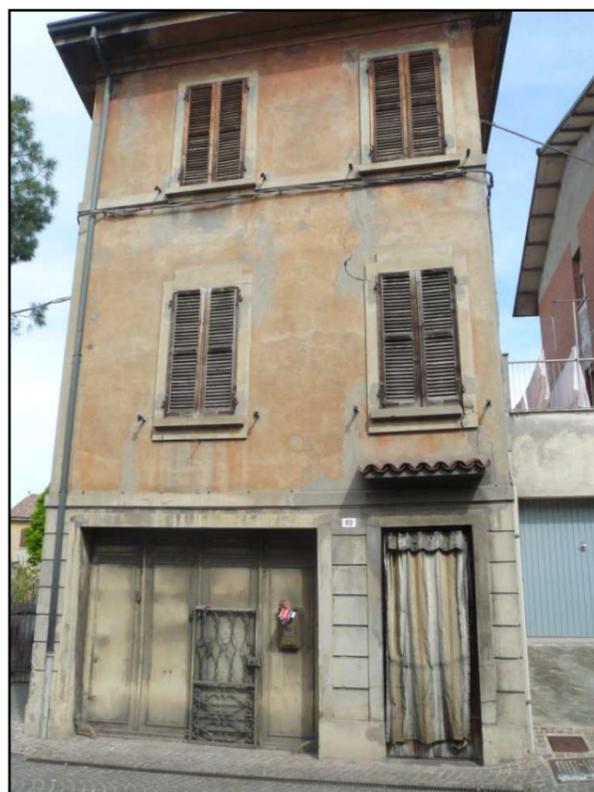
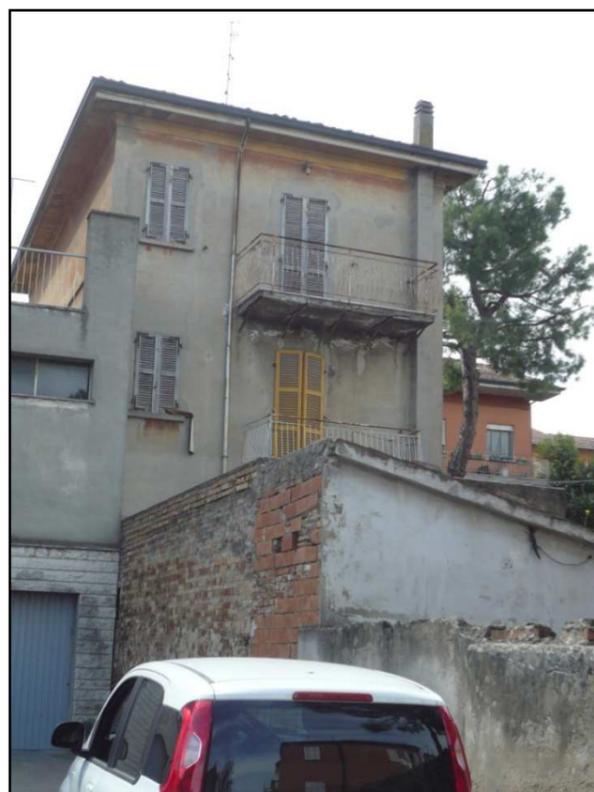
Fotografie riprese da Via della Conserva

<b>1</b>	<b>EDIFICIO DEGRADATO</b> se in presenza di almeno uno sei seguenti fattori:		SI
	Lesioni significative alla struttura		<input checked="" type="checkbox"/>
	Tetto fatiscente		<input type="checkbox"/>
	Umidità diffusa		<input type="checkbox"/>

<b>2</b>	<b>EDIFICIO IN STATO DI INCURIA</b> se punteggio	<input type="text" value="≥ 10"/>	
<b>3</b>	<b>EDIFICIO DA MANUTENTARE</b> se punteggio	<input type="text" value="≥ 6 ; ≤ 9"/>	
<b>4</b>	<b>EDIFICIO IN BUONO STATO</b> se punteggio	<input type="text" value="≤ 5"/>	
		punti degrado	SI
I	Intonaco completamente scrostato	5	
	Intonaco parzialmente scrostato	4	
U	Tracce di umidità/muffe	3	<input checked="" type="checkbox"/>
T	Tinteggiatura assente	3	<input checked="" type="checkbox"/>
	Tinteggiatura deteriorata	2	
Inf	Infissi/inferriate assenti o ammalorati	5	
	Infissi/inferriate deteriorati	3	
G	Gronda/pluviali assenti o ammalorati	2	
	Gronda/pluviali deteriorati	1	
B	Banchine/cornici totalmente crollate	5	
	Banchine/cornici parzialmente crollate	4	
Altro			
		<b>Punteggio</b>

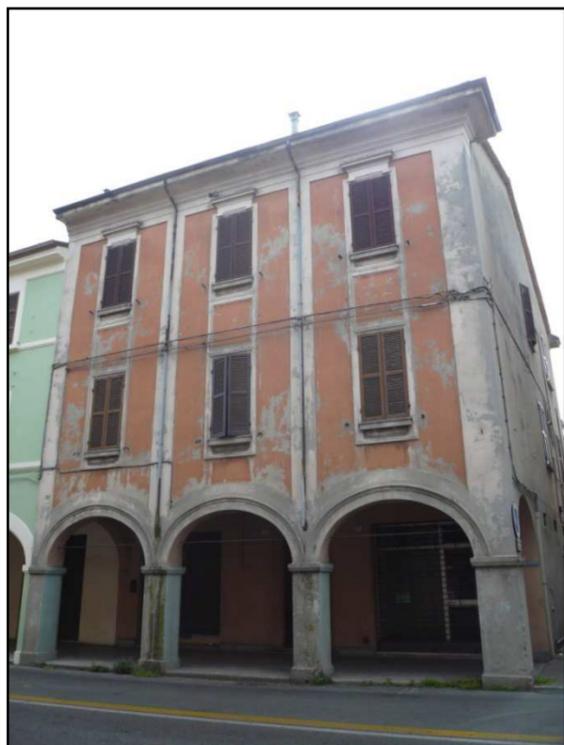
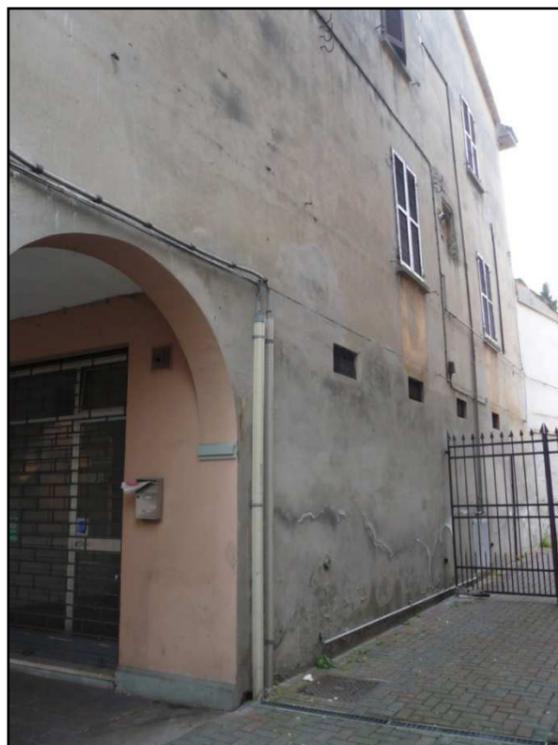
Fotografie riprese da Via Sobborgo Eugenio Valzania

<b>1</b>	<b>EDIFICIO DEGRADATO</b> se in presenza di almeno uno sei seguenti fattori:		
	Lesioni significative alla struttura		SI <input type="checkbox"/>
	Tetto fatiscente		<input type="checkbox"/>
	Umidità diffusa		<input type="checkbox"/>

punti degrado	SI
I	Intonaco completamente scrostato	5	
	Intonaco parzialmente scrostato	4	
U	Tracce di umidità/muffe	3	X
T	Tinteggiatura assente	3	
	Tinteggiatura deteriorata	2	X
Inf	Infissi/inferriate assenti o ammalorati	5	
	Infissi/inferriate deteriorati	3	
G	Gronda/pluviali assenti o ammalorati	2	
	Gronda/pluviali deteriorati	1	X
B	Banchine/cornici totalmente crollate	5	
	Banchine/cornici parzialmente crollate	4	
Altro			
<b>Punteggio</b>		<b>6</b>

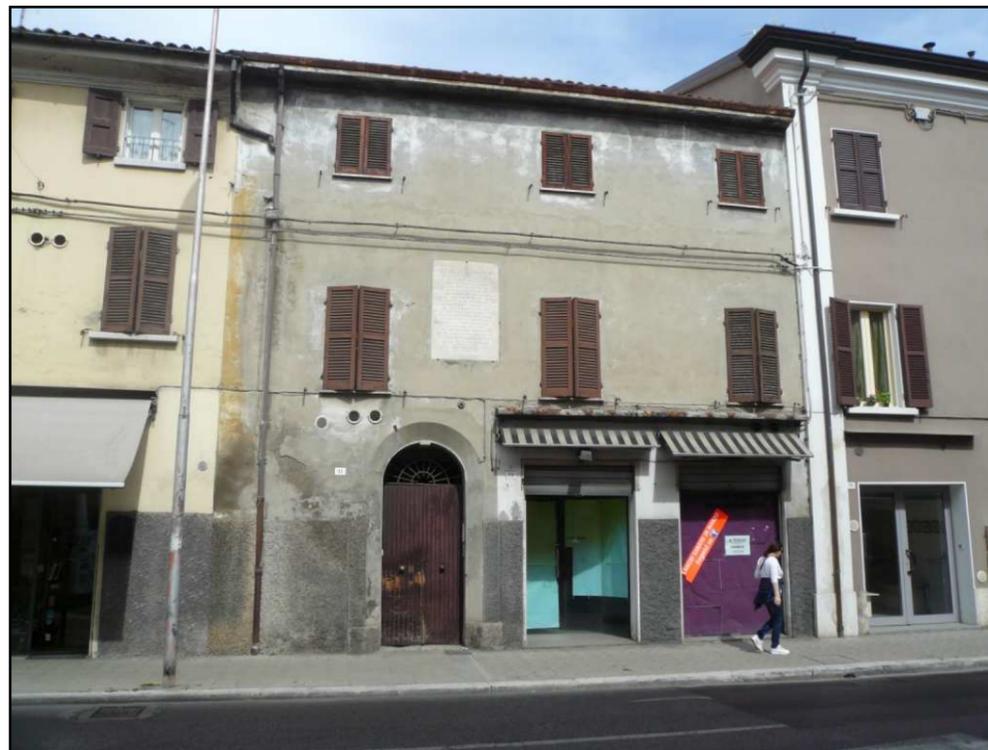
Fotografie riprese da Via Sobborgo Eugenio Valzania

<b>1</b>	<b>EDIFICIO DEGRADATO</b> se in presenza di almeno uno sei seguenti fattori:	
	Lesioni significative alla struttura	SI <input type="checkbox"/>
	Tetto fatiscente	<input type="checkbox"/>
	Umidità diffusa	<input type="checkbox"/>

punti degrado	SI
I	Intonaco completamente scrostato	5	
	Intonaco parzialmente scrostato	4	X
U	Tracce di umidità/muffe	3	
T	Tinteggiatura assente	3	X
	Tinteggiatura deteriorata	2	
Inf	Infissi/inferriate assenti o ammalorati	5	
	Infissi/inferriate deteriorati	3	
G	Gronda/pluviali assenti o ammalorati	2	
	Gronda/pluviali deteriorati	1	X
B	Banchine/cornici totalmente crollate	5	
	Banchine/cornici parzialmente crollate	4	
Altro			
<b>Punteggio</b>		<b>8</b>

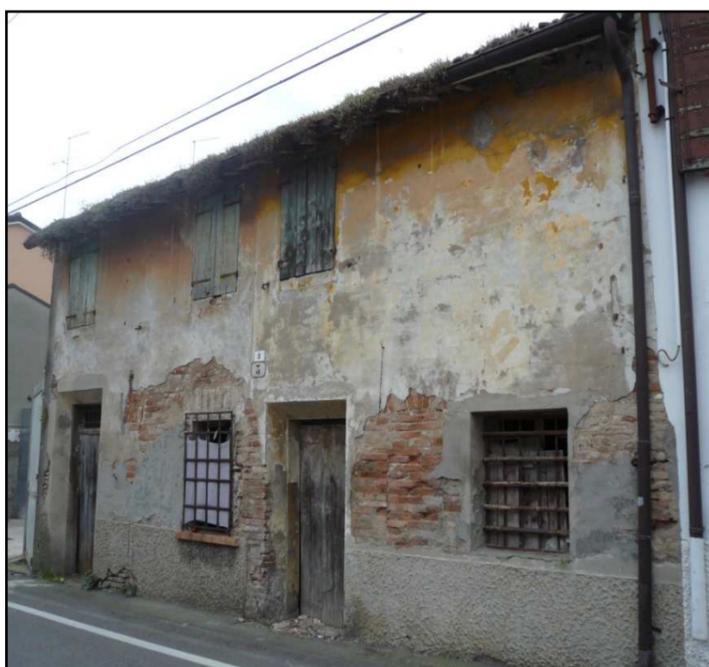
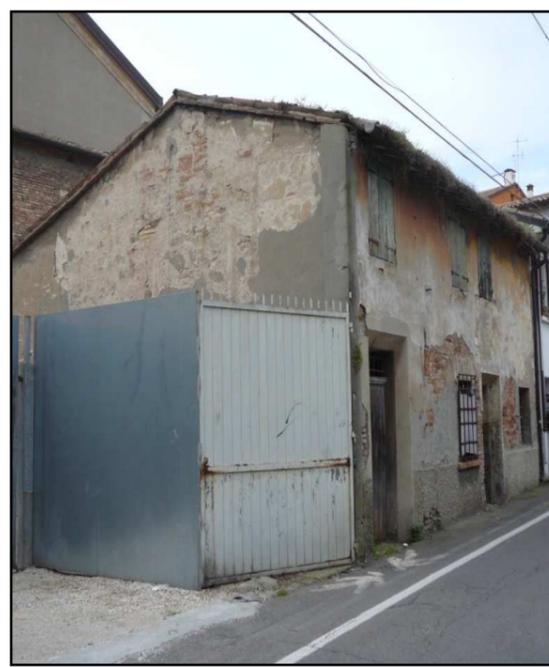
Fotografie riprese da Via Madonna delle Rose

<b>1</b>	<b>EDIFICIO DEGRADATO</b> se in presenza di almeno uno sei seguenti fattori:	
	Lesioni significative alla struttura	<input type="checkbox"/> SI
	Tetto fatiscente	<input checked="" type="checkbox"/> X
	Umidità diffusa	<input type="checkbox"/>

punti degrado	SI
I	Intonaco completamente scrostato	5	
	Intonaco parzialmente scrostato	4	<input checked="" type="checkbox"/> X
U	Tracce di umidità/muffe	3	
T	Tinteggiatura assente	3	<input checked="" type="checkbox"/> X
	Tinteggiatura deteriorata	2	
Inf	Infissi/inferriate assenti o ammalorati	5	<input checked="" type="checkbox"/> X
	Infissi/inferriate deteriorati	3	
G	Gronda/pluviali assenti o ammalorati	2	
	Gronda/pluviali deteriorati	1	
B	Banchine/cornici totalmente crollate	5	
	Banchine/cornici parzialmente crollate	4	
Altro

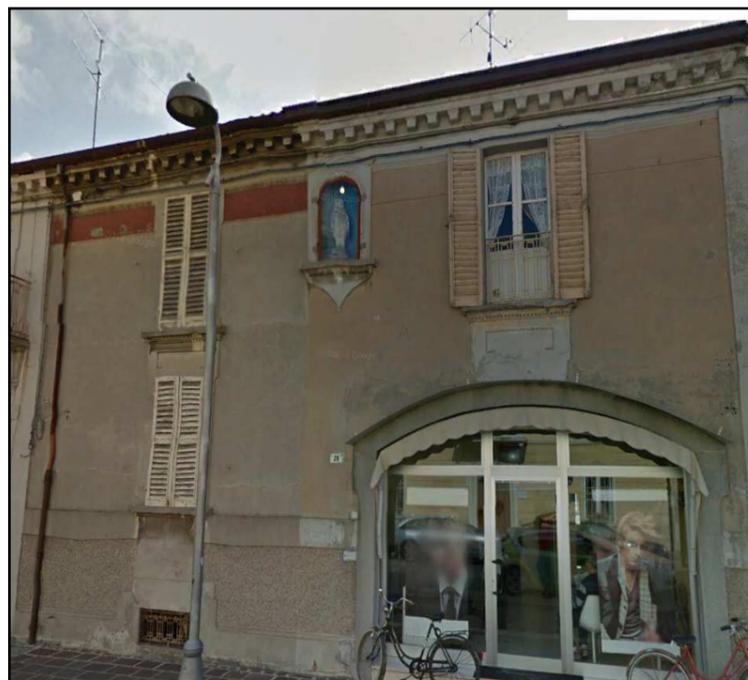
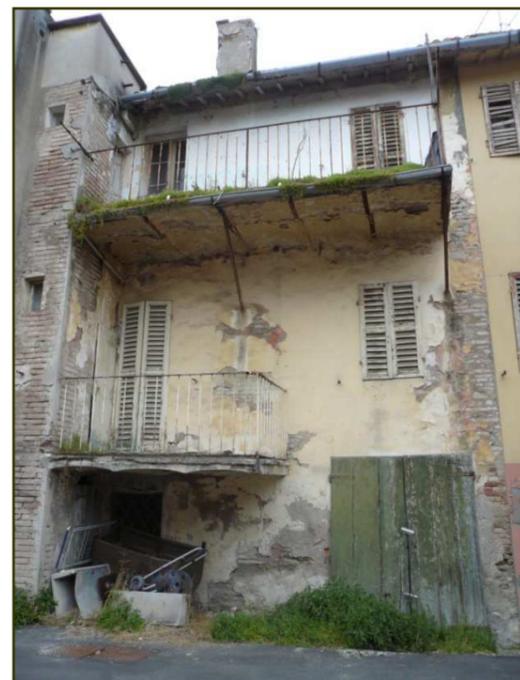
Fotografie riprese da Corso Cavour e dal retro

<b>1</b>	<b>EDIFICIO DEGRADATO</b> se in presenza di almeno uno sei seguenti fattori:	
	Lesioni significative alla struttura	SI <input type="checkbox"/>
	Tetto fatiscente	<input type="checkbox"/>
	Umidità diffusa	<input type="checkbox"/>

punti degrado	SI
I	Intonaco completamente scrostato	5	
	Intonaco parzialmente scrostato	4	X
U	Tracce di umidità/muffe	3	
T	Tinteggiatura assente	3	
	Tinteggiatura deteriorata	2	X
Inf	Infissi/inferriate assenti o ammalorati	5	X
	Infissi/inferriate deteriorati	3	
G	Gronda/pluviali assenti o ammalorati	2	X
	Gronda/pluviali deteriorati	1	
B	Banchine/cornici totalmente crollate	5	
	Banchine/cornici parzialmente crollate	4	
Altro	Terrazzi ammalorati	3	X
<b>Punteggio</b>		<b>16</b>

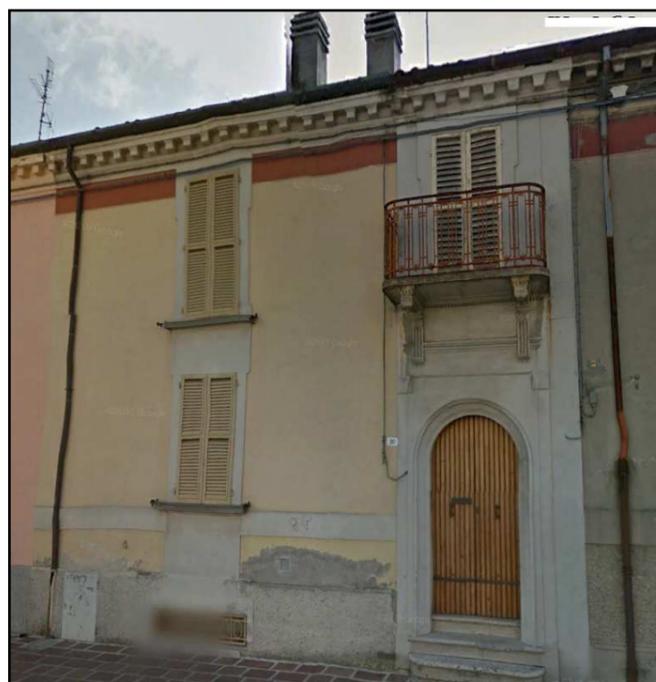
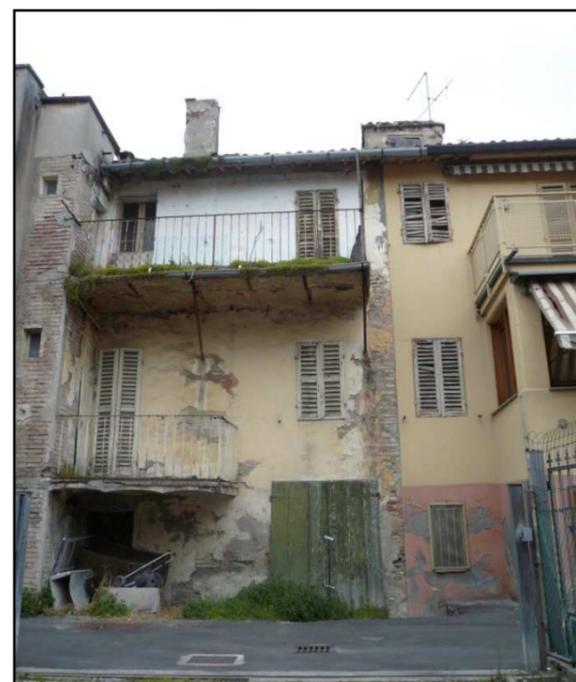
Fotografie riprese da Corso Cavour e dal retro

<b>1</b>	<b>EDIFICIO DEGRADATO</b> se in presenza di almeno uno sei seguenti fattori:		SI
	Lesioni significative alla struttura		<input type="checkbox"/>
	Tetto fatiscente		<input type="checkbox"/>
	Umidità diffusa		<input type="checkbox"/>
<b>2</b>	<b>EDIFICIO IN STATO DI INCURIA</b> se punteggio	<input type="text" value="≥ 10"/>	
<b>3</b>	<b>EDIFICIO DA MANUTENTARE</b> se punteggio	<input type="text" value="≥ 6 ; ≤ 9"/>	
<b>4</b>	<b>EDIFICIO IN BUONO STATO</b> se punteggio	<input type="text" value="≤ 5"/>	
		punti degrado	SI
I	Intonaco completamente scrostato	5	
	Intonaco parzialmente scrostato	4	X
U	Tracce di umidità/muffe	3	
T	Tinteggiatura assente	3	
	Tinteggiatura deteriorata	2	X
Inf	Infissi/inferriate assenti o ammalorati	5	X
	Infissi/inferriate deteriorati	3	
G	Gronda/pluviali assenti o ammalorati	2	
	Gronda/pluviali deteriorati	1	
B	Banchine/cornici totalmente crollate	5	
	Banchine/cornici parzialmente crollate	4

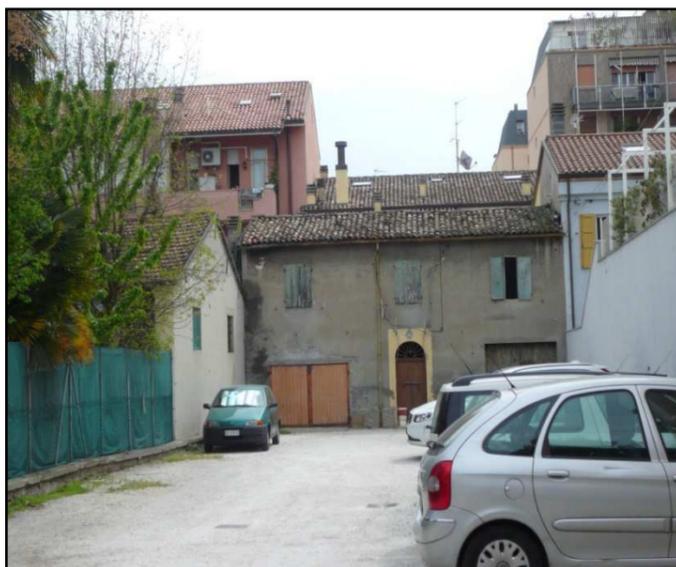
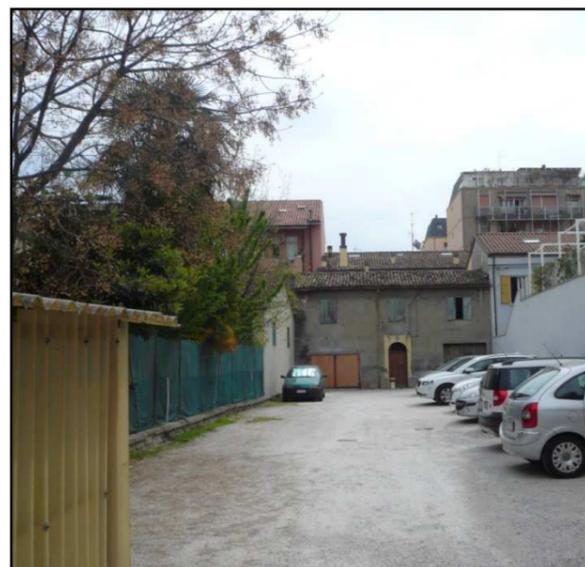
Fotografie riprese dal retro di Corso Cavour

<b>1</b>	<b>EDIFICIO DEGRADATO</b> se in presenza di almeno uno sei seguenti fattori:		SI
	Lesioni significative alla struttura	<input type="checkbox"/>	
	Tetto fatiscente	<input type="checkbox"/>	
	Umidità diffusa	<input type="checkbox"/>

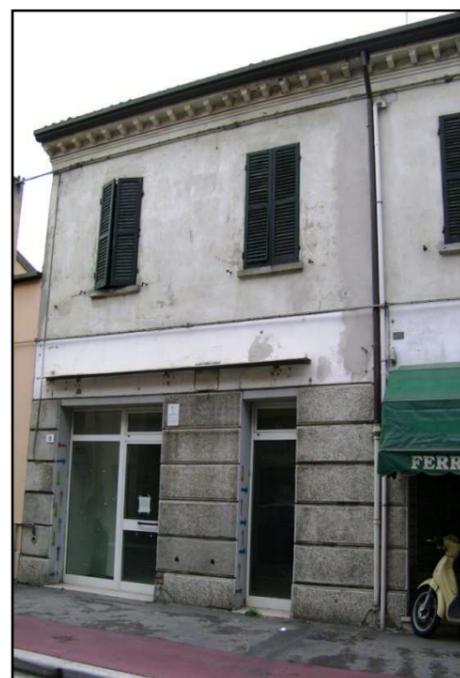
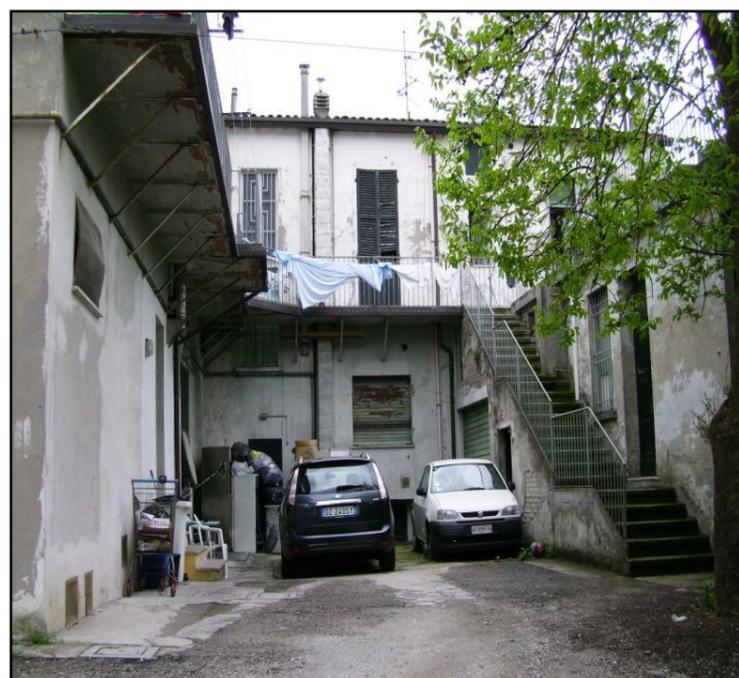
Unità d'intervento n. 76

Fotografie riprese da Subborgo Federico Comandini e dal retro

1	EDIFICIO DEGRADATO se in presenza di almeno uno sei seguenti fattori:			SI
	Lesioni significative alla struttura			
	Tetto fatiscente			
	Umidità diffusa			
2	EDIFICIO IN STATO DI INCURIA se punteggio		≥ 10	
3	EDIFICIO DA MANUTENTARE se punteggio		≥ 6 ; ≤ 9	
4	EDIFICIO IN BUONO STATO se punteggio		≤ 5	
			punti degrado	SI
I	Intonaco completamente scrostato		5	
	Intonaco parzialmente scrostato		4	X
U	Tracce di umidità/muffe		3	
T	Tinteggiatura assente		3	
	Tinteggiatura deteriorata		2	X
Inf	Infissi/ferriate assenti o ammalorati		5	
	Infissi/ferriate deteriorati		3	X
G	Gronda/pluviali assenti o ammalorati		2	
	Gronda/pluviali deteriorati		1	
B	Banchine/cornici totalmente crollate		5	
	Banchine/cornici parzialmente crollate		4	
Altro				
			<b>Punteggio</b>	<b>9</b>
	<b>ALTRE INFORMAZIONI:</b>			SI
	Edificio completamente non utilizzato			
	Edificio parzialmente non utilizzato			
	Presenza di elementi incongrui

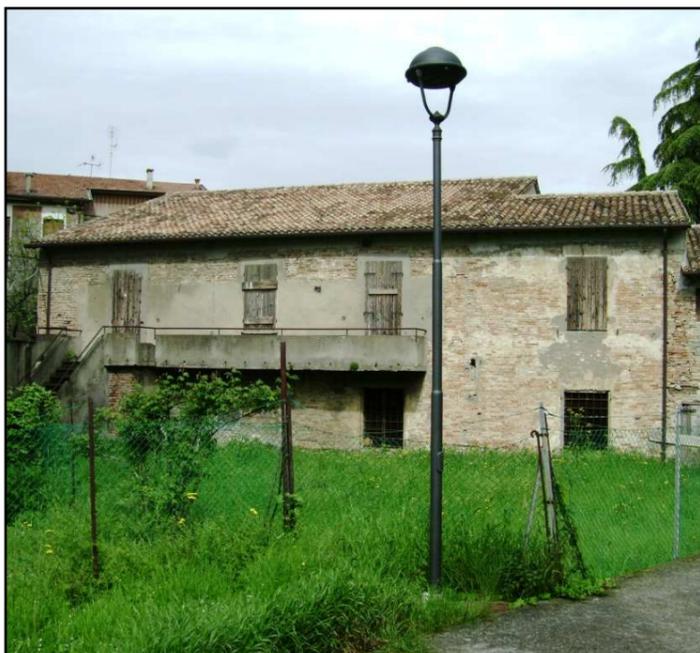
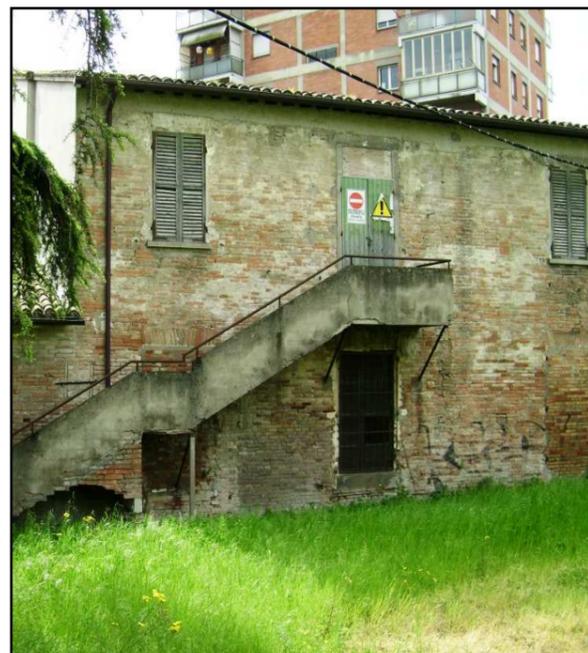
Unità d'intervento n. 77

Fotografie riprese da Via dei Mulini

punti degrado	SI
I	Intonaco completamente scrostato	5	<input checked="" type="checkbox"/>
	Intonaco parzialmente scrostato	4	<input type="checkbox"/>
U	Tracce di umidità/muffe	3	<input type="checkbox"/>
T	Tinteggiatura assente	3	<input checked="" type="checkbox"/>
	Tinteggiatura deteriorata	2	<input type="checkbox"/>
Inf	Infissi/inferriate assenti o ammalorati	5	<input type="checkbox"/>
	Infissi/inferriate deteriorati	3	<input checked="" type="checkbox"/>
G	Gronda/pluviali assenti o ammalorati	2	<input type="checkbox"/>
	Gronda/pluviali deteriorati	1	<input type="checkbox"/>
B	Banchine/cornici totalmente crollate	5	<input type="checkbox"/>
	Banchine/cornici parzialmente crollate	4	<input type="checkbox"/>
Altro	Scala pericolante	2	<input checked="" type="checkbox"/>
<b>Punteggio</b>		<b>13</b>

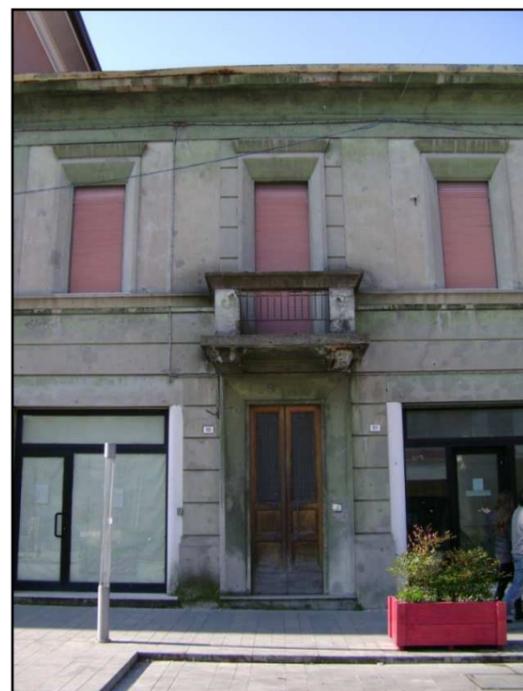
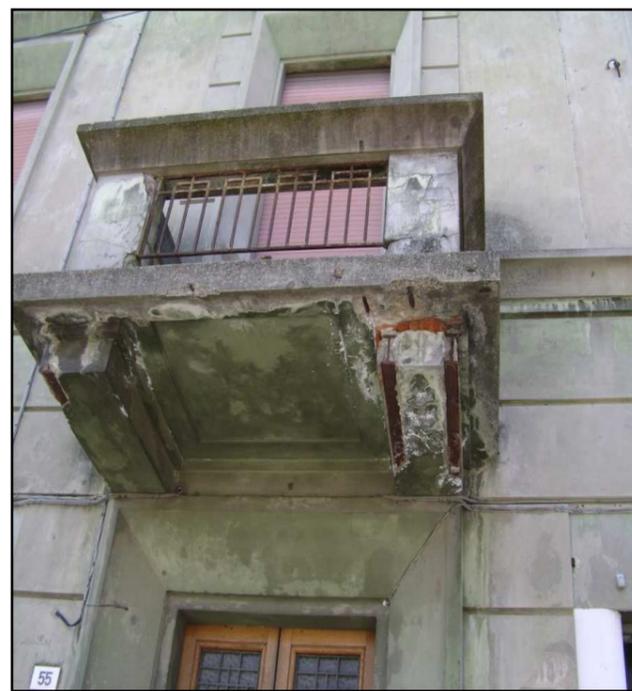
Unità d'intervento n. 78

Fotografie riprese da Via Cesare Battisti

<b>1</b>	<b>EDIFICIO DEGRADATO</b> se in presenza di almeno uno sei seguenti fattori:	
	Lesioni significative alla struttura	SI <input type="checkbox"/>
	Tetto fatiscente	<input type="checkbox"/>
	Umidità diffusa	<input type="checkbox"/>

<b>2</b>	<b>EDIFICIO IN STATO DI INCURIA</b> se punteggio	<input type="text" value="≥ 10"/>	
<b>3</b>	<b>EDIFICIO DA MANUTENTARE</b> se punteggio	<input type="text" value="≥ 6 ; ≤ 9"/>	
<b>4</b>	<b>EDIFICIO IN BUONO STATO</b> se punteggio	<input type="text" value="≤ 5"/>	
		punti degrado	
I	Intonaco completamente scrostato	5	SI <input type="checkbox"/>
	Intonaco parzialmente scrostato	4	<input type="checkbox"/>
U	Tracce di umidità/muffe	3	X <input checked="" type="checkbox"/>
T	Tinteggiatura assente	3	X <input checked="" type="checkbox"/>
	Tinteggiatura deteriorata	2	<input type="checkbox"/>
Inf	Infissi/inferriate assenti o ammalorati	5	<input type="checkbox"/>
	Infissi/inferriate deteriorati	3	<input type="checkbox"/>
G	Gronda/pluviali assenti o ammalorati	2	<input type="checkbox"/>
	Gronda/pluviali deteriorati	1	X <input checked="" type="checkbox"/>
B	Banchine/cornici totalmente crollate	5	<input type="checkbox"/>

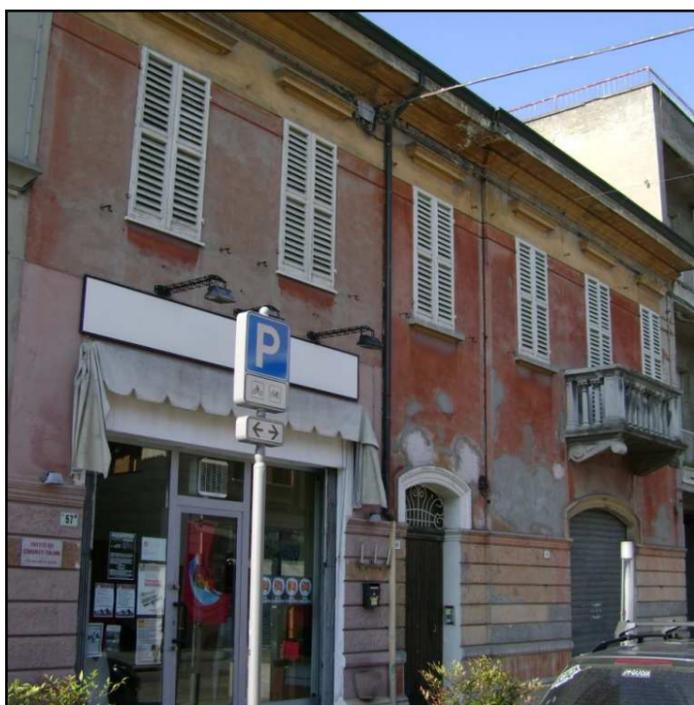
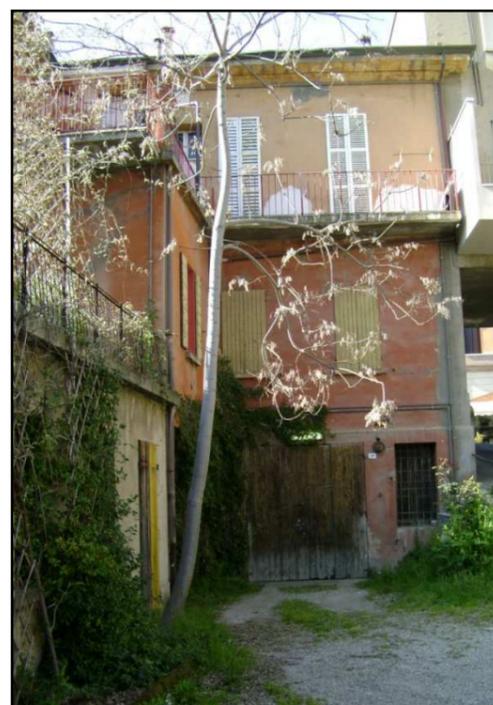
Unità d'intervento n. 79

Fotografie riprese da Via Cesare Battisti e dal retro

punti degrado	SI
I	Intonaco completamente scrostato	5	
	Intonaco parzialmente scrostato	4	X
U	Tracce di umidità/muffe	3	
T	Tinteggiatura assente	3	
	Tinteggiatura deteriorata	2	X
Inf	Infissi/inferriate assenti o ammalorati	5	
	Infissi/inferriate deteriorati	3	X
G	Gronda/pluviali assenti o ammalorati	2	
	Gronda/pluviali deteriorati	1	
B	Banchine/cornici totalmente crollate	5	
	Banchine/cornici parzialmente crollate	4	
Altro			
<b>Punteggio</b>		<b>9</b>

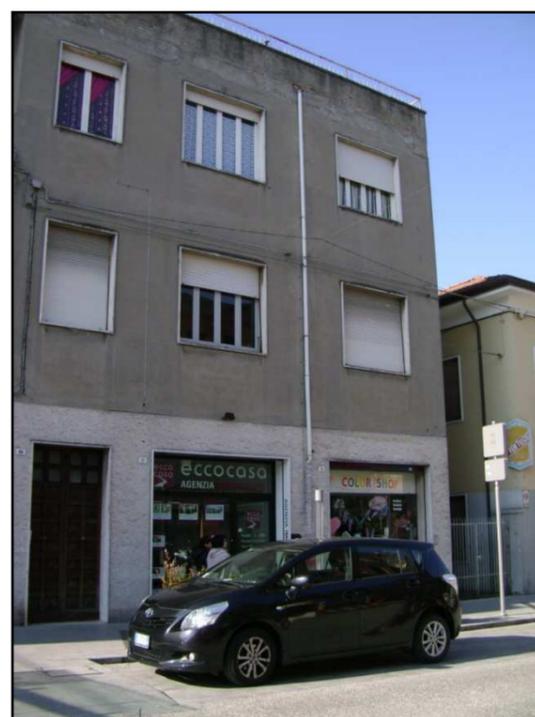
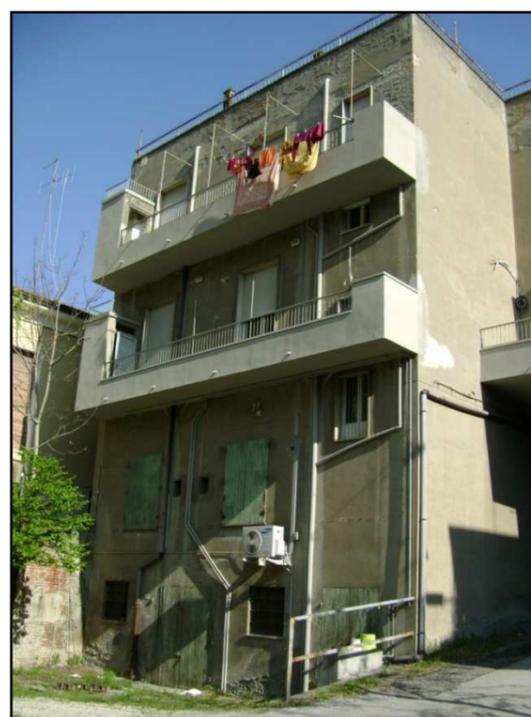
Unità d'intervento n. 80

Fotografie riprese da Via cesare Battisti e dal retro

<b>1</b>	<b>EDIFICIO DEGRADATO</b> se in presenza di almeno uno sei seguenti fattori:			SI
	Lesioni significative alla struttura			
	Tetto fatiscente			
	Umidità diffusa			
<b>2</b>	<b>EDIFICIO IN STATO DI INCURIA</b> se punteggio	≥ 10		
<b>3</b>	<b>EDIFICIO DA MANUTENTARE</b> se punteggio	≥ 6 ; ≤ 9		
<b>4</b>	<b>EDIFICIO IN BUONO STATO</b> se punteggio	≤ 5		
		punti degrado		SI
I	Intonaco completamente scrostato	5		
	Intonaco parzialmente scrostato	4		X
U	Tracce di umidità/muffe	3		
T	Tinteggiatura assente	3		X
	Tinteggiatura deteriorata	2		
Inf	Infissi/inferriate assenti o ammalorati	5		
	Infissi/inferriate deteriorati	3		
G	Gronda/pluviali assenti o ammalorati	2		
	Gronda/pluviali deteriorati	1		
B	Banchine/cornici totalmente crollate	5		
	Banchine/cornici parzialmente crollate	4		
Altro	Ferri in vista	3		X
	<b>Punteggio</b>	<b>10</b>		
	<b>ALTRE INFORMAZIONI:</b>			
	Edificio completamente non utilizzato			SI

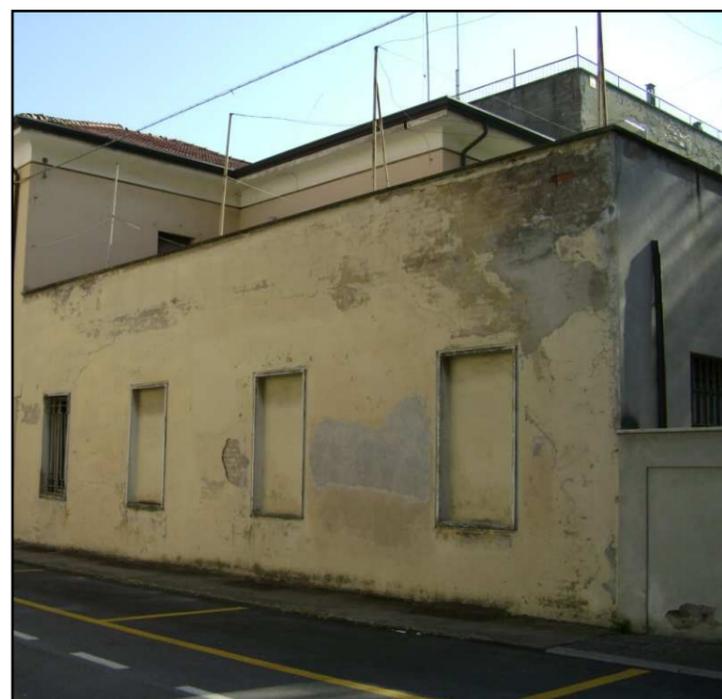
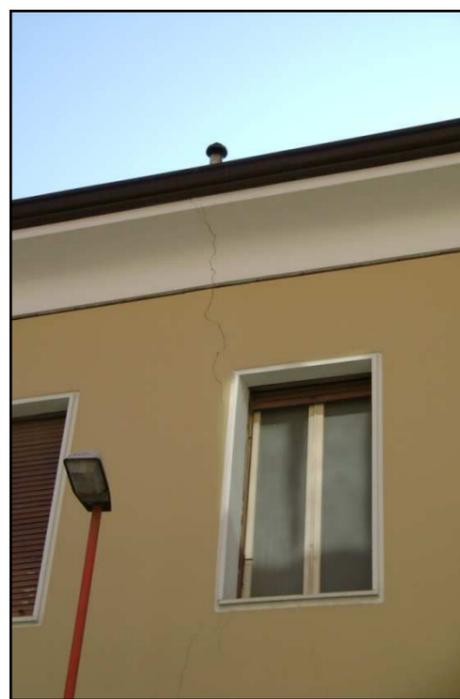
Unità d'intervento n. 81

Fotografie riprese da Via Cesare Battisti

punti degrado	SI
I	Intonaco completamente scrostato	5	
	Intonaco parzialmente scrostato	4	X
U	Tracce di umidità/muffe	3	
T	Tinteggiatura assente	3	
	Tinteggiatura deteriorata	2	X
Inf	Infissi/inferriate assenti o ammalorati	5	
	Infissi/inferriate deteriorati	3	
G	Gronda/pluviali assenti o ammalorati	2	
	Gronda/pluviali deteriorati	1	
B	Banchine/cornici totalmente crollate	5	
	Banchine/cornici parzialmente crollate	4	
Altro	Crepe	3	X

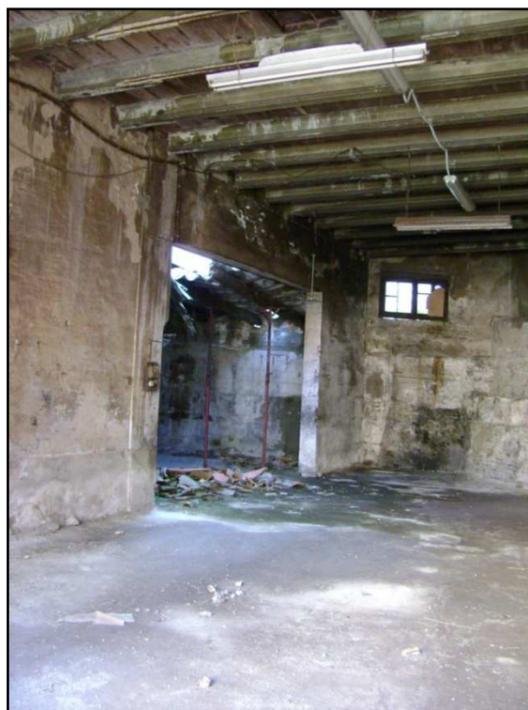
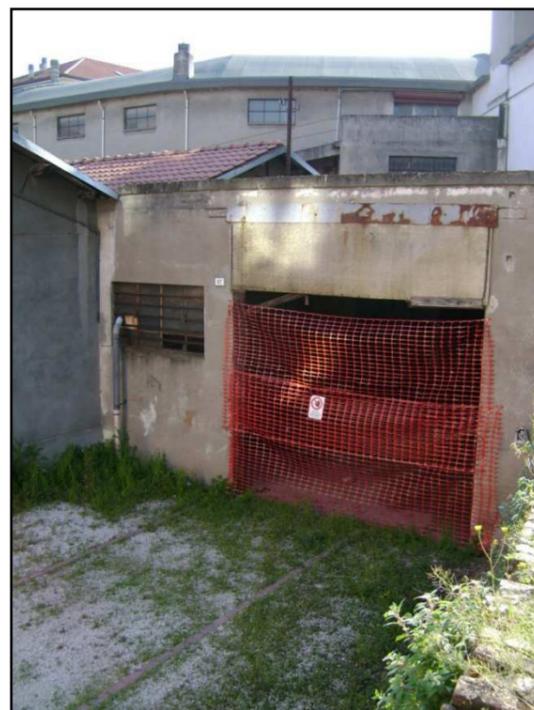
Unità d'intervento n. 82

Fotografie riprese da Via Mura Porta Fiume

<b>1</b>	<b>EDIFICIO DEGRADATO</b> se in presenza di almeno uno sei seguenti fattori:	
	Lesioni significative alla struttura	<input type="checkbox"/> SI
	Tetto fatiscente (crollato)	<input checked="" type="checkbox"/> X
	Umidità diffusa	<input type="checkbox"/>

punti degrado	SI
I	Intonaco completamente scrostato	5	
	Intonaco parzialmente scrostato	4	
U	Tracce di umidità/muffe	3	<input checked="" type="checkbox"/> X
T	Tinteggiatura assente	3	<input checked="" type="checkbox"/> X
	Tinteggiatura deteriorata	2	
Inf	Infissi/inferriate assenti o ammalorati	5	<input checked="" type="checkbox"/> X
	Infissi/inferriate deteriorati	3	
G	Gronda/pluviali assenti o ammalorati	2	
	Gronda/pluviali deteriorati	1	
B	Banchine/cornici totalmente crollate	5	
	Banchine/cornici parzialmente crollate	4	
Altro			
<b>Punteggio</b>

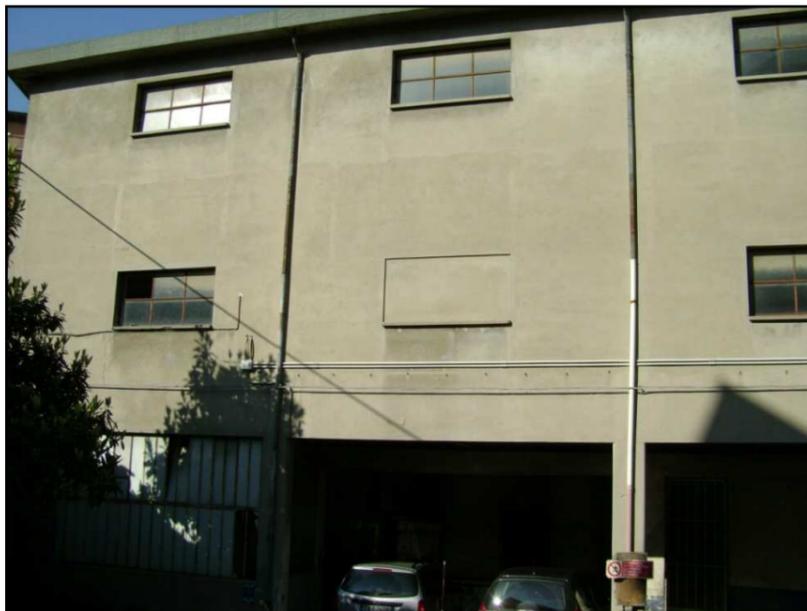
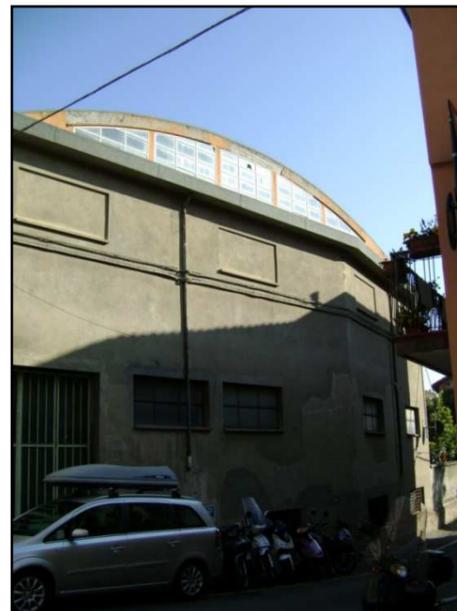
Unità d'intervento n. 83

Fotografie riprese da Via Mura Porta Fiume

<b>2</b>	<b>EDIFICIO IN STATO DI INCURIA</b> se punteggio	<input type="text" value="≥ 10"/>	
<b>3</b>	<b>EDIFICIO DA MANUTENTARE</b> se punteggio	<input type="text" value="≥ 6 ; ≤ 9"/>	
<b>4</b>	<b>EDIFICIO IN BUONO STATO</b> se punteggio	<input type="text" value="≤ 5"/>	
		punti degrado	SI
I	Intonaco completamente scrostato	5	
	Intonaco parzialmente scrostato	4	X
U	Tracce di umidità/muffe	3	
T	Tinteggiatura assente	3	X
	Tinteggiatura deteriorata	2	
Inf	Infissi/inferriate assenti o ammalorati	5	
	Infissi/inferriate deteriorati	3	X
G	Gronda/pluviali assenti o ammalorati	2	
	Gronda/pluviali deteriorati	1	
B	Banchine/cornici totalmente crollate	5	
	Banchine/cornici parzialmente crollate	4	
Altro			
		<b>Punteggio</b>	<b>10</b>

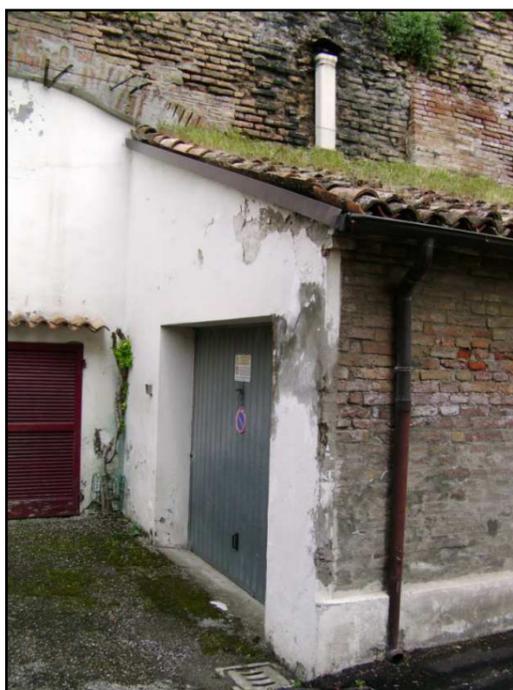
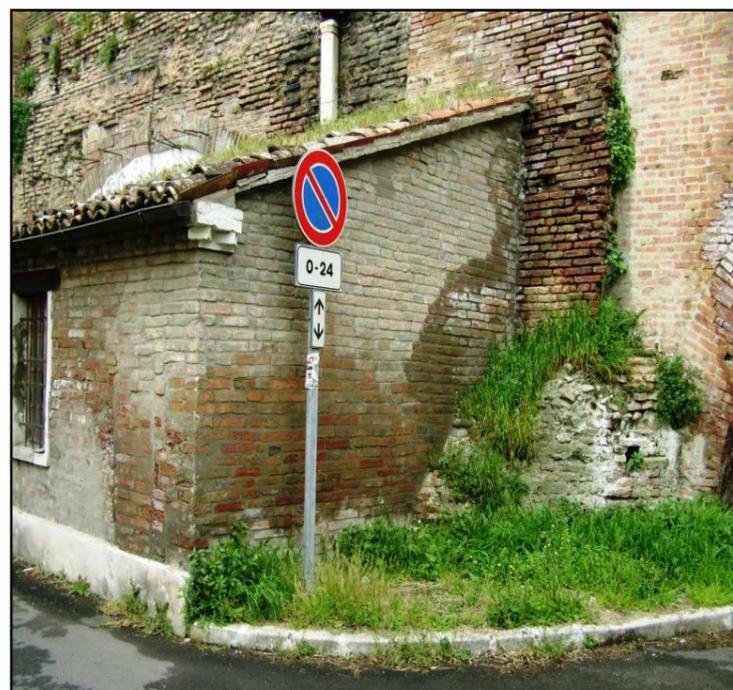
Unità d'intervento n. 84

Fotografie riprese da Vicolo Ponte S. Martino

<b>1</b>	<b>EDIFICIO DEGRADATO</b> se in presenza di almeno uno sei seguenti fattori:		SI
	Lesioni significative alla struttura	<input type="checkbox"/>	
	Tetto fatiscente	<input type="checkbox"/>	
	Umidità diffusa	<input type="checkbox"/>

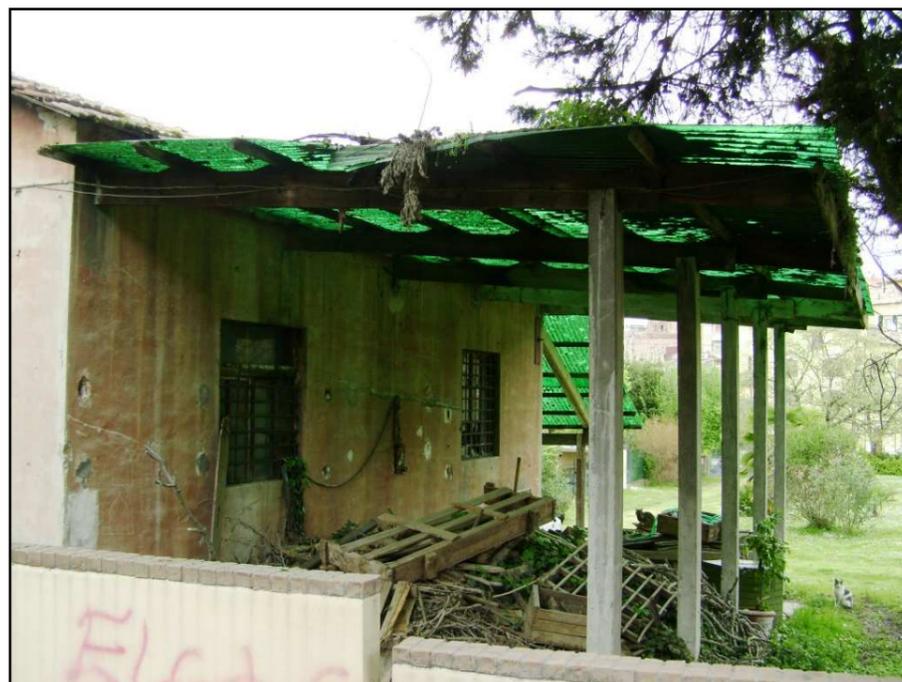
Fotografie riprese da Vicolo dell'Orto

punti degrado	SI
I	Intonaco completamente scrostato	5	
	Intonaco parzialmente scrostato	4	
U	Tracce di umidità/muffe	3	
T	Tinteggiatura assente	3	
	Tinteggiatura deteriorata	2	X
Inf	Infissi/inferriate assenti o ammalorati	5	X
	Infissi/inferriate deteriorati	3	
G	Gronda/pluviali assenti o ammalorati	2	X
	Gronda/pluviali deteriorati	1	
B	Banchine/cornici totalmente crollate	5	
	Banchine/cornici parzialmente crollate	4	
Altro			
<b>Punteggio</b>		<b>9</b>

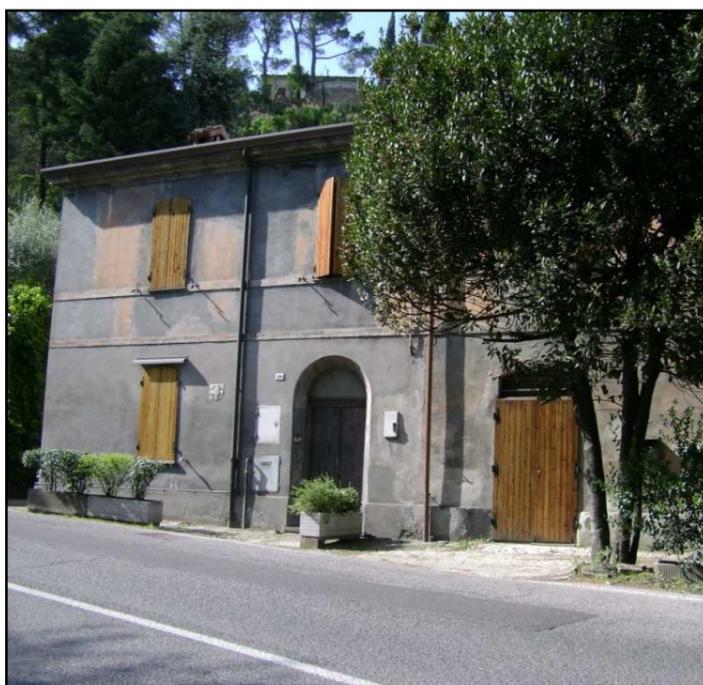
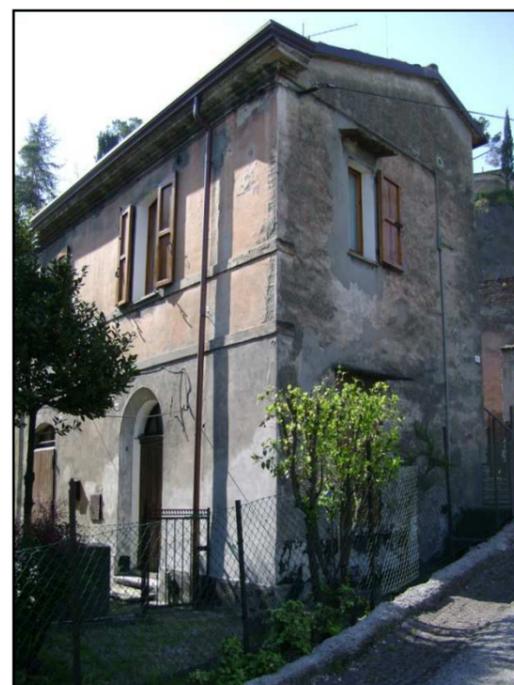
Fotografie riprese da Via Del Tunnel

punti degrado	SI
I	Intonaco completamente scrostato	5	
	Intonaco parzialmente scrostato	4	
U	Tracce di umidità/muffe	3	<input checked="" type="checkbox"/>
T	Tinteggiatura assente	3	<input checked="" type="checkbox"/>
	Tinteggiatura deteriorata	2	
Inf	Infissi/inferriate assenti o ammalorati	5	
	Infissi/inferriate deteriorati	3	
G	Gronda/pluviali assenti o ammalorati	2	
	Gronda/pluviali deteriorati	1	
B	Banchine/cornici totalmente crollate	5	
	Banchine/cornici parzialmente crollate	4	
Altro			
<b>Punteggio</b>		<b>6</b>

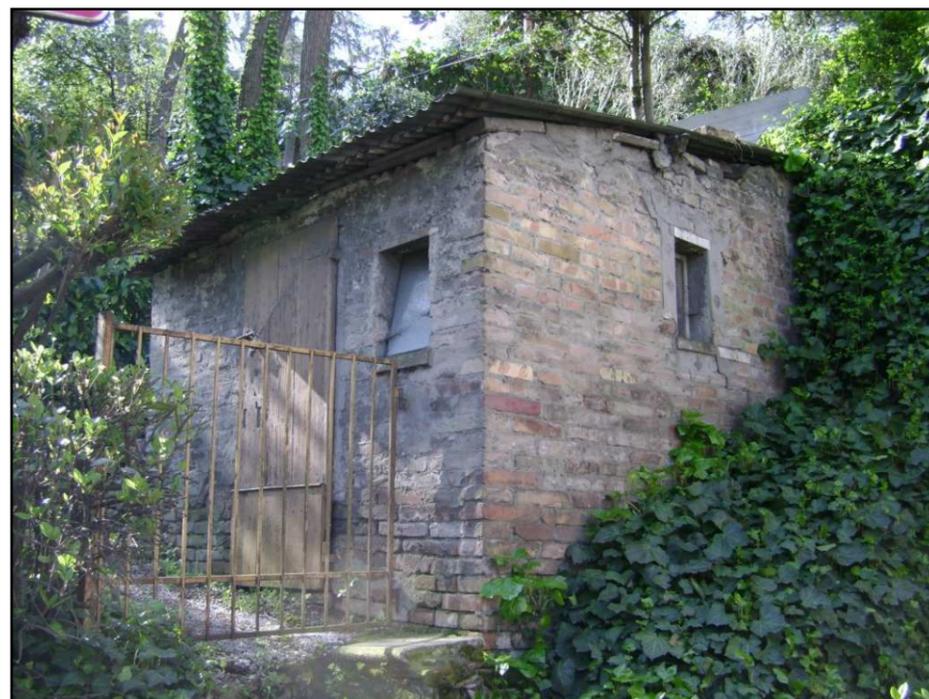
Fotografia ripresa da Via Del Tunnel

punti degrado	SI
I	Intonaco completamente scrostato	5	
	Intonaco parzialmente scrostato	4	
U	Tracce di umidità/muffe	3	
T	Tinteggiatura assente	3	X
	Tinteggiatura deteriorata	2	
Inf	Infissi/inferriate assenti o ammalorati	5	
	Infissi/inferriate deteriorati	3	
G	Gronda/pluviali assenti o ammalorati	2	X
	Gronda/pluviali deteriorati	1	
B	Banchine/cornici totalmente crollate	5	
	Banchine/cornici parzialmente crollate	4	
Altro	Tetto in lamiera	1	X
<b>Punteggio</b>		<b>6</b>

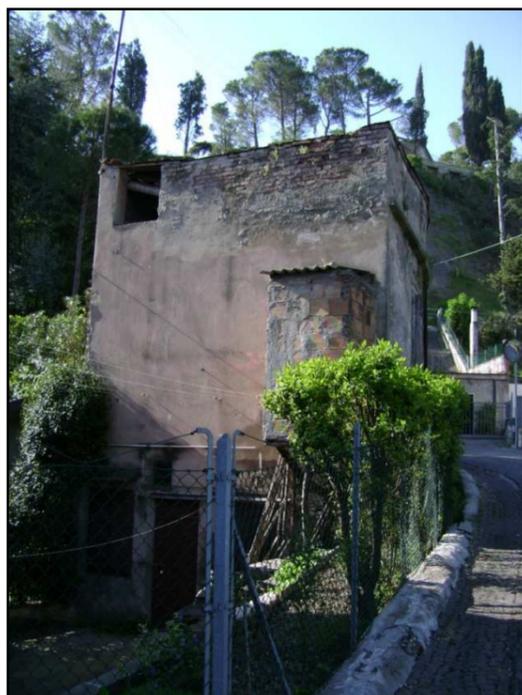
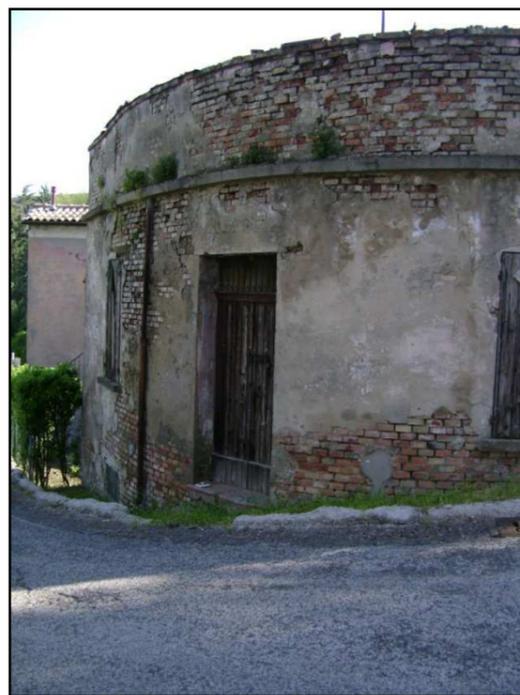
Fotografie riprese da Via Diavolessa

punti degrado	SI
I	Intonaco completamente scrostato	5	
	Intonaco parzialmente scrostato	4	X
U	Tracce di umidità/muffe	3	
T	Tinteggiatura assente	3	X
	Tinteggiatura deteriorata	2	
Inf	Infissi/inferriate assenti o ammalorati	5	X
	Infissi/inferriate deteriorati	3	
G	Gronda/pluviali assenti o ammalorati	2	X
	Gronda/pluviali deteriorati	1	
B	Banchine/cornici totalmente crollate	5	
	Banchine/cornici parzialmente crollate	4	
Altro			
<b>Punteggio</b>		<b>14</b>

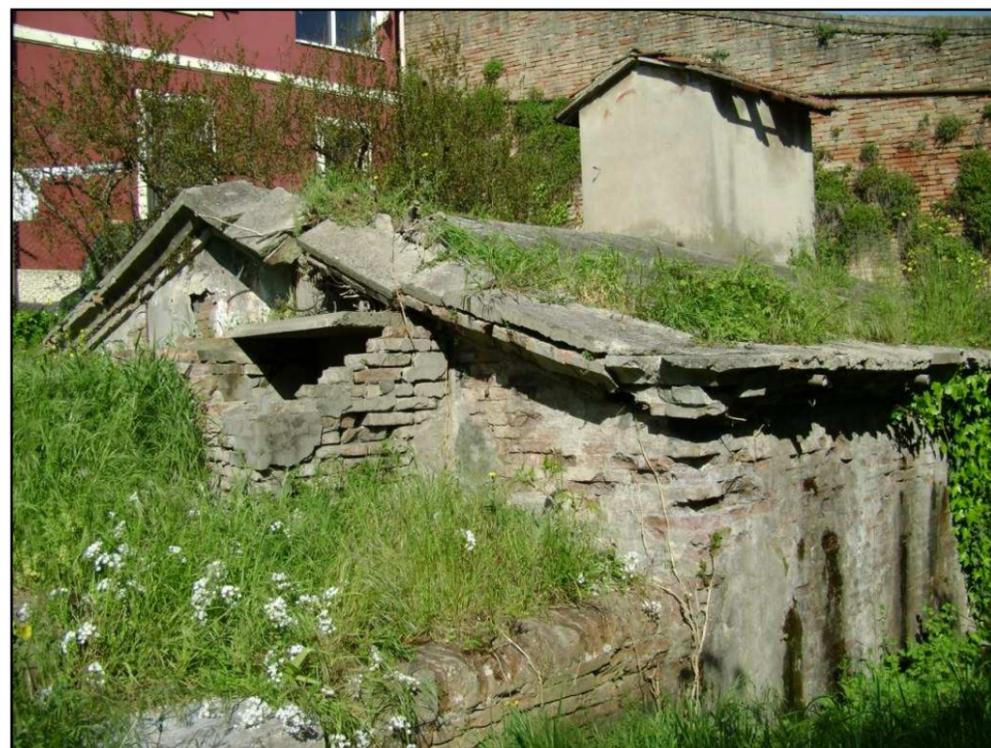
Fotografie riprese da Via Garampa

<b>1</b>	<b>EDIFICIO DEGRADATO</b> se in presenza di almeno uno sei seguenti fattori:		SI
	Lesioni significative alla struttura		<input checked="" type="checkbox"/>
	Tetto fatiscente		<input checked="" type="checkbox"/>
	Umidità diffusa		<input type="checkbox"/>

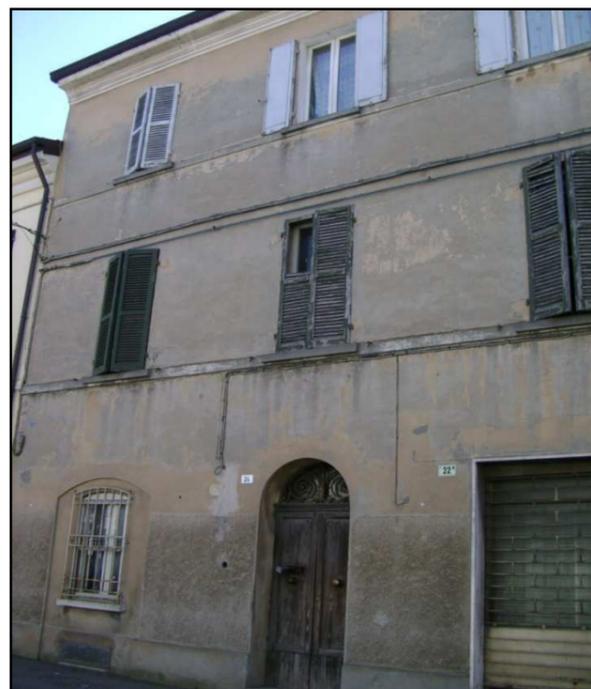
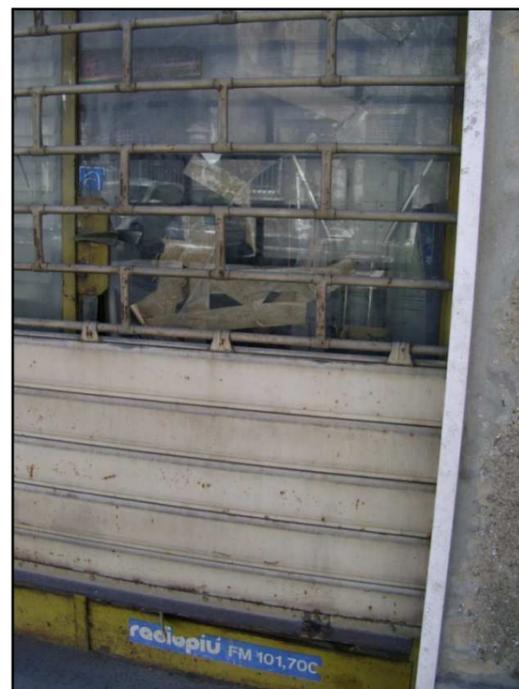
Fotografie riprese da Via Felice Cavallotti

punti degrado	SI
I	Intonaco completamente scrostato	5	
	Intonaco parzialmente scrostato	4	
U	Tracce di umidità/muffe	3	
T	Tinteggiatura assente	3	
	Tinteggiatura deteriorata	2	X
Inf	Infissi/inferriate assenti o ammalorati	5	X
	Infissi/inferriate deteriorati	3	
G	Gronda/pluviali assenti o ammalorati	2	
	Gronda/pluviali deteriorati	1	
B	Banchine/cornici totalmente crollate	5	
	Banchine/cornici parzialmente crollate	4	
Altro			
<b>Punteggio</b>		<b>7</b>
