## CITTA' STORICA

### Centro Storico – Conservazione e degrado

C.3.c.16.b Il paesaggio urbano di matrice storica: Schede di rilevamento del degrado

### Il paesaggio urbano di matrice storica: conservazione e degrado

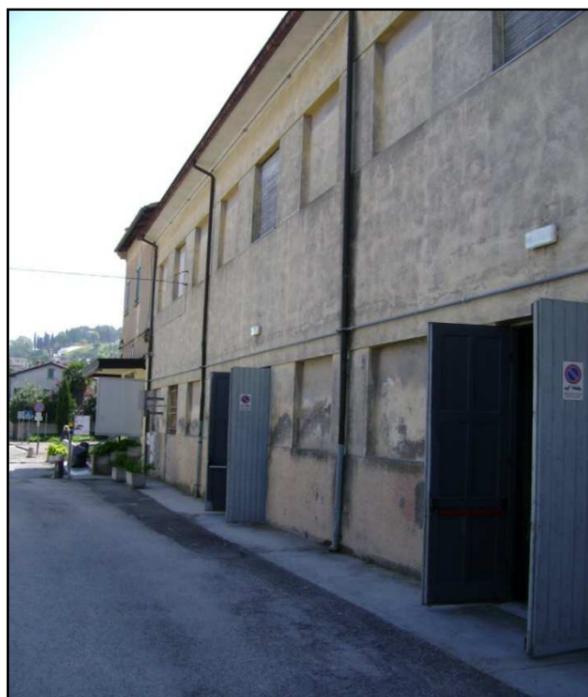
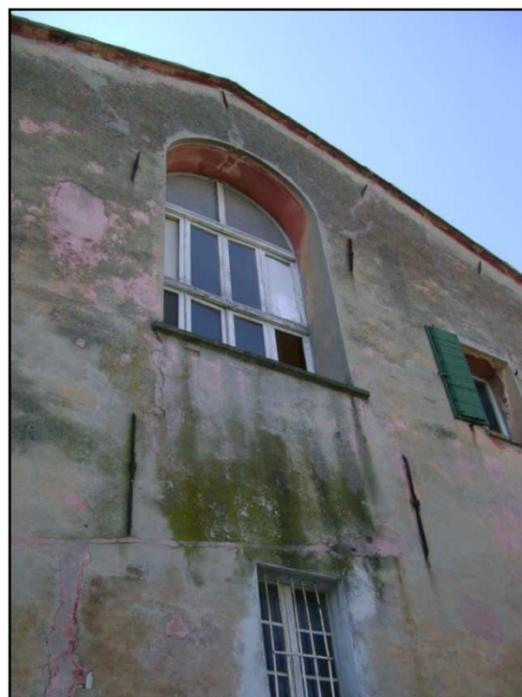
Fotografie riprese da Via dell'Osservanza

punti degrado	SI
I	Intonaco completamente scrostato	5	
	Intonaco parzialmente scrostato	4	
U	Tracce di umidità/muffe	3	X
T	Tinteggiatura assente	3	
	Tinteggiatura deteriorata	2	X
Inf	Infissi/inferriate assenti o ammalorati	5	
	Infissi/inferriate deteriorati	3	X
G	Gronda/pluviali assenti o ammalorati	2	
	Gronda/pluviali deteriorati	1	X
B	Banchine/cornici totalmente crollate	5	
	Banchine/cornici parzialmente crollate	4	
Altro			
<b>Punteggio</b>		<b>9</b>
