PIANO DI RIQUALIFICAZIONE URBANA QUARTIERE ECONOVELLO - CESENA

TAV. 33.4

DISAMINA STORICO FUNZIONALE DELLE AREE

DISAMINA STORICO FUNZIONALE SULLE AREE
per verificare la necessità di eseguire analisi specifiche
atte ad accertare le CSC

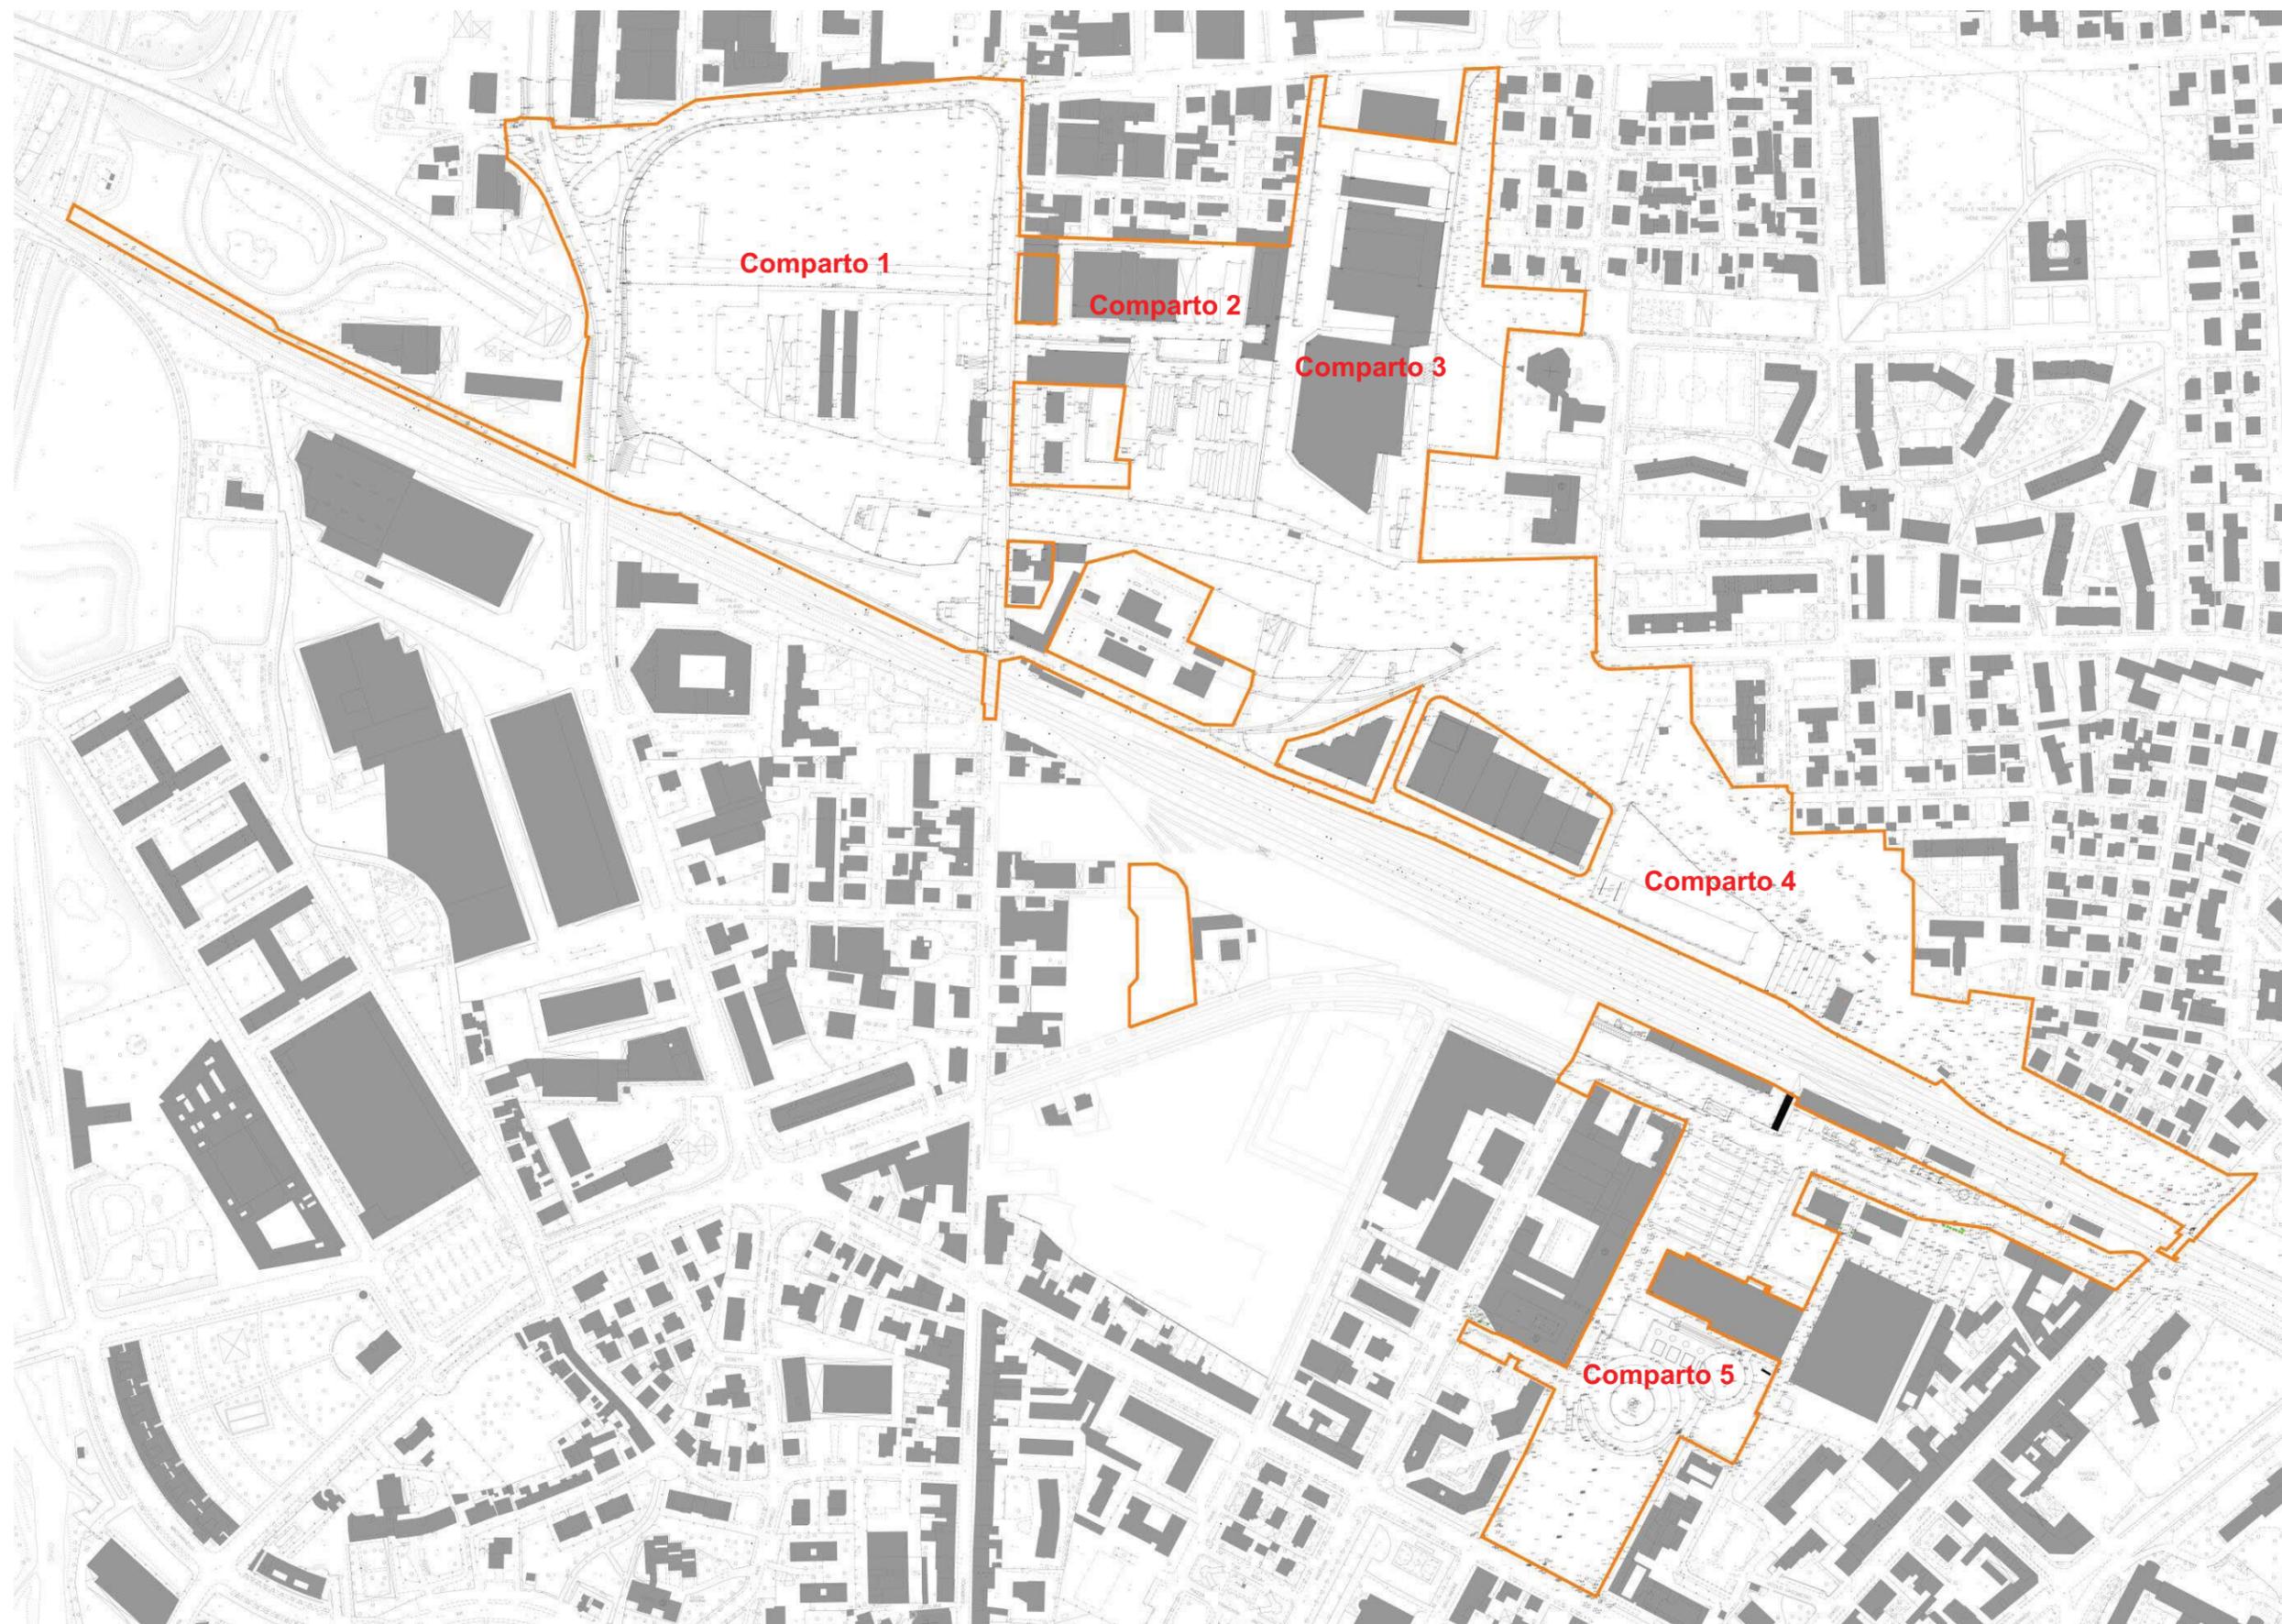
Immagine 1: Rilievo stato attuale - Individuazione perimetro del PRU (riduzione di planimetria scala 1:2000 – Anno 2005)

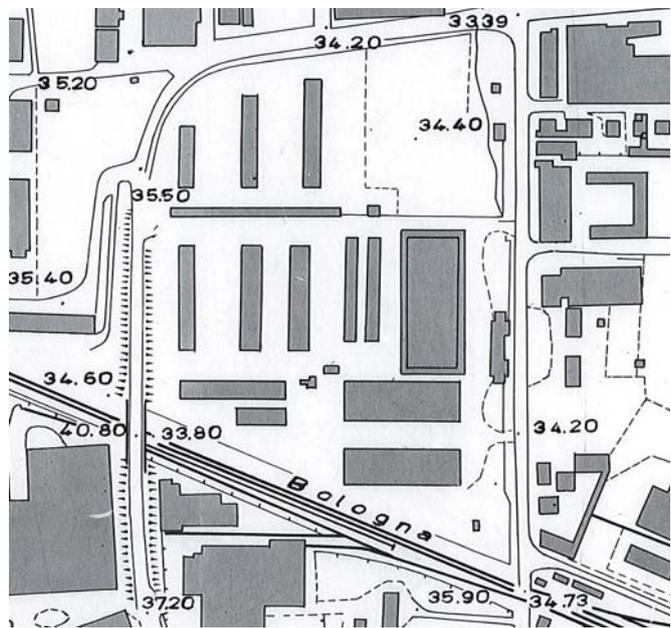
Nell'immagine affianco è comprensibile la conformazione dell'area del foro boario e del mercato ortofrutticolo al 1968 ed è ben visibile anche l'edificio rettangolare che nel 1960 conteneva uno stabilimento frigorifero di 17 celle. Su via Ravennate è collocata una palazzina a due piani edificata per gli uffici direzionali del foro boario ancora esistente.

Immagine 4: Estratto Aerofotogrammetria in scala 1:5.000 del 1968

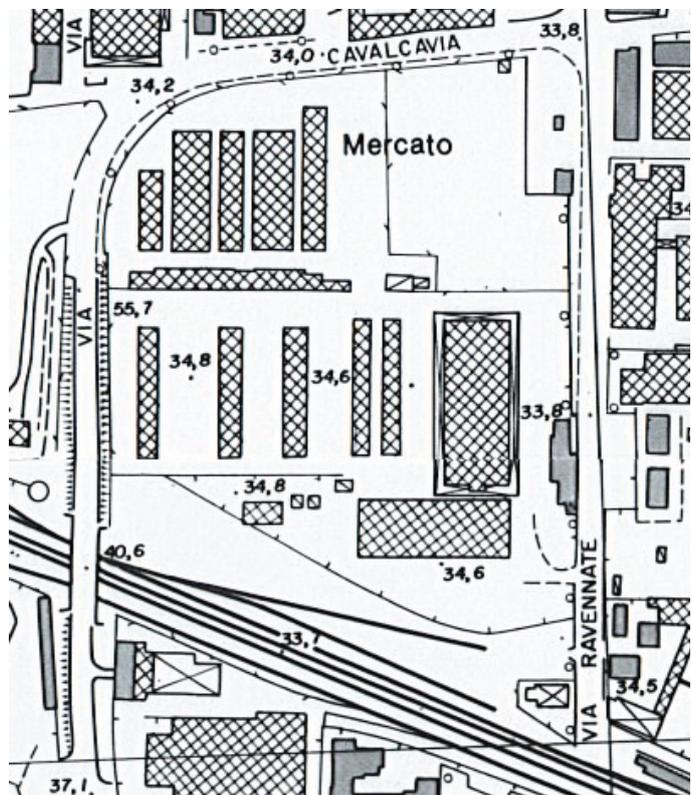
Come si può vedere dalla cartografia del 1979 riportata a lato, confrontandola con quella del 1968, all'interno dell'area compaiono a nord due nuove tettoie (realizzate nel 1972) a servizio del mercato ortofrutticolo che si inseriscono tra le tre già presenti. A sud, invece, è stato demolito uno dei due manufatti rettangolari, al fine di cedere parte della superficie alle Ferrovie dello Stato che realizzano un piazzale, servito da binari, utilizzato ancora oggi come deposito dei mezzi e delle attrezzature a servizio dei manutentori sulle linee in caso di guasti.

Immagine 8: estratto CTR in scala 1:10.000 nel 1979

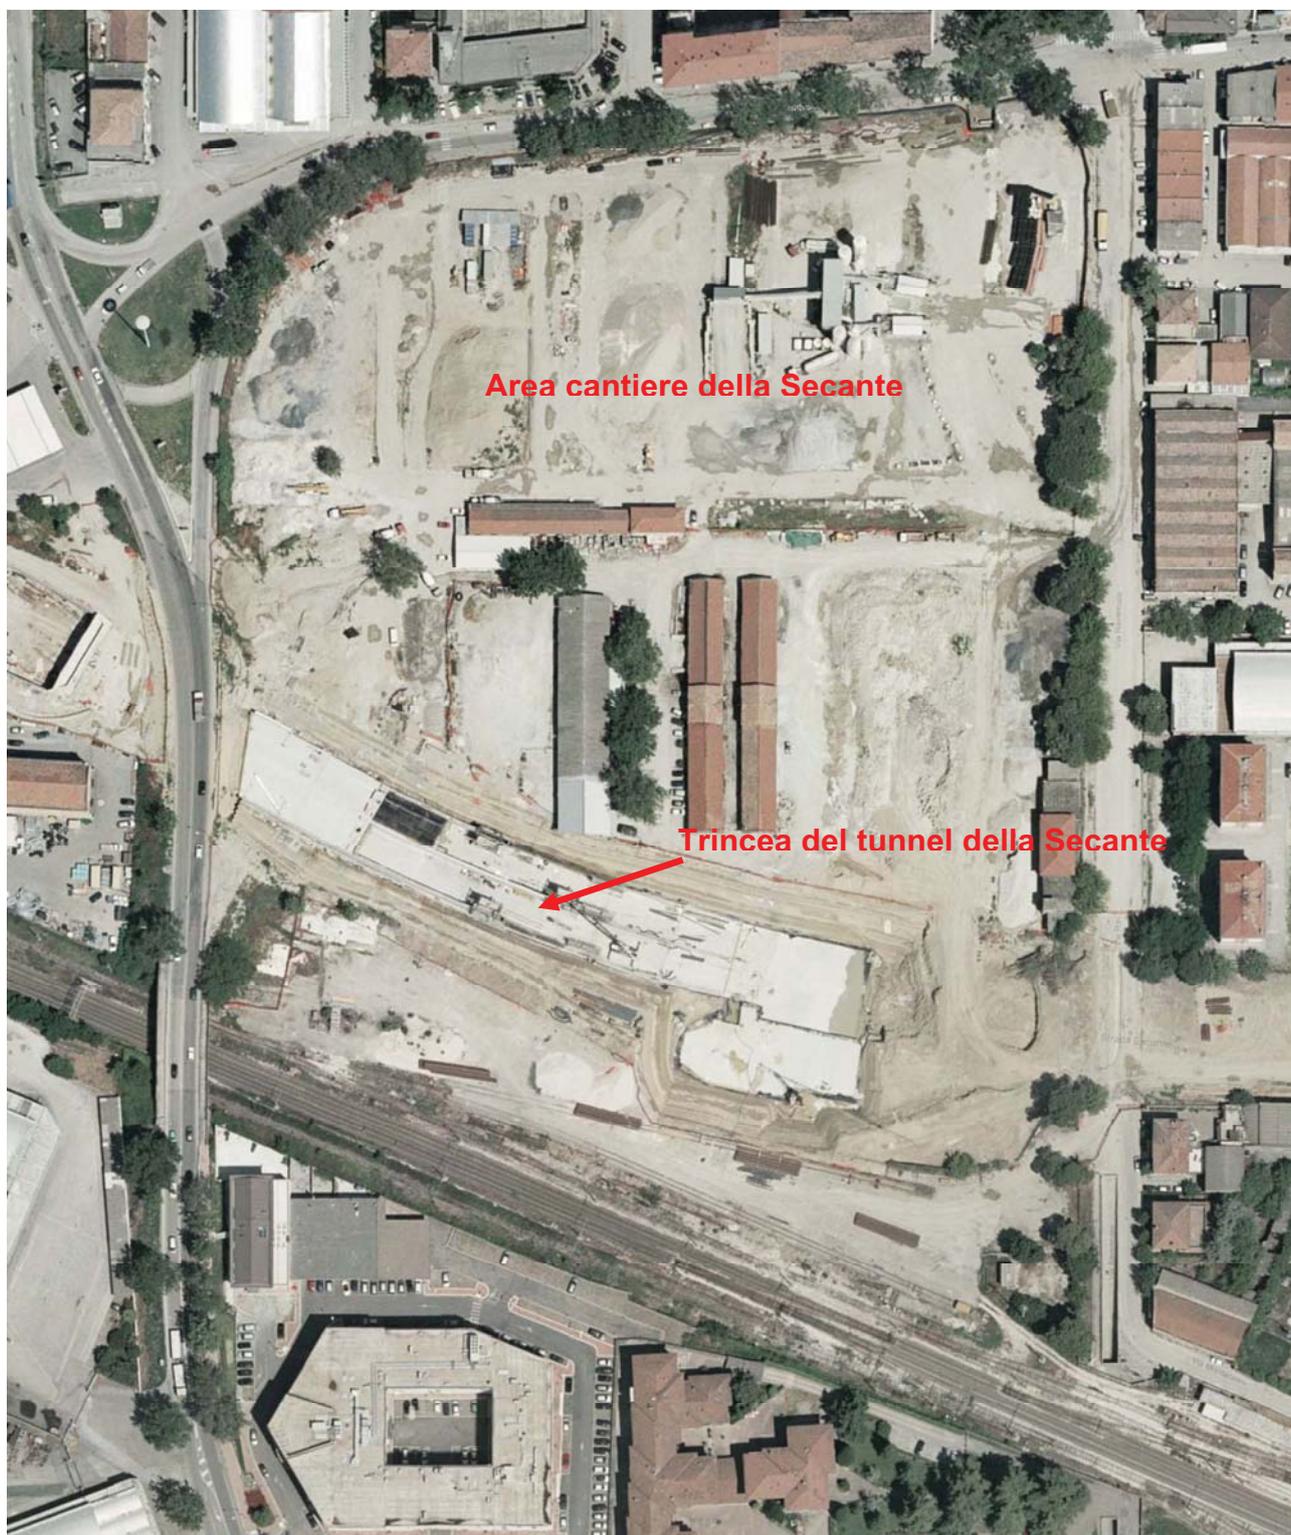
Successivamente alla dismissione del mercato ortofrutticolo, quest'area è stata interessata da un importante intervento: la realizzazione del tunnel della Secante. Infatti come si può vedere dalla foto aerea successiva, molti degli edifici presenti sono stati demoliti, per insediare l'area di cantiere, e soprattutto nella parte a sud è ben visibile la trincea realizzata per costruire il tunnel.

Immagine 11: Foto aerea dell'area del mercato durante la realizzazione del tunnel della Secante

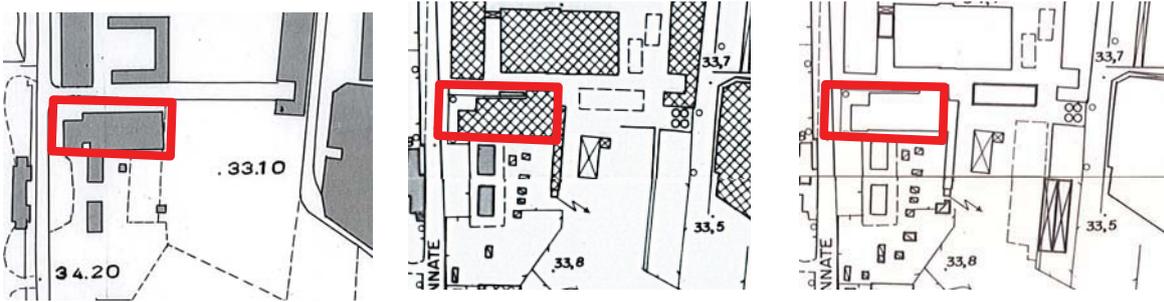
Come si può vedere dalle cartografie storiche di seguito riportate, il lotto già nel 1968 si presentava saturo e con tutti gli edifici attuali già realizzati. L'unica aggiunta risulta essere la tettoia costruita sul lato nord del grande capannone che è visibile, come ingombro complessivo, nel CTR del 1979

Immagine 13: Estratto Aerofotogrammetria in scala 1:5.000 del 1968, estratto CTR in scala 1:10.000 nel 1979, estratto CTR in scala 1:5.000 del 1985

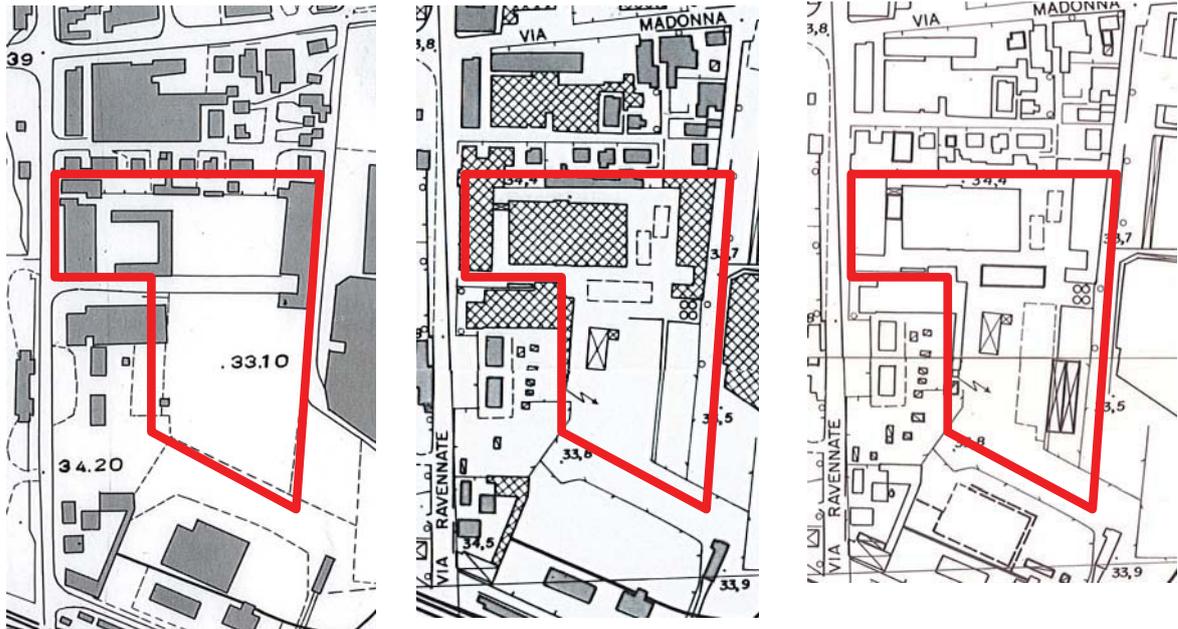
In particolare nella cartografia del 1968 si possono leggere: l'edificio a ovest lungo via Ravennate, quello posto sul retro di tale edificio con forma a C e quello posto a est lungo via Russi. Da notare le aree libere al centro e nella zona sud del lotto.

Successivamente la porzione nord dell'area si arricchisce di altri edifici, lo spazio interno al fabbricato a C è stato saturato da una nuova costruzione e altri tre capannoni vengono addossati allo stesso edificio. Nella porzione sud compaiono dei manufatti che dovrebbero essere delle serre. Tali serre aumentano ancora nella cartografia del 1985 fino a raggiungere la conformazione attuale ben visibile nell'immagine 18.

Immagine 16: Estratto Aerofotogrammetria in scala 1:5.000 del 1968, estratto CTR in scala 1:10.000 nel 1979, estratto CTR in scala 1:5.000 del 1985

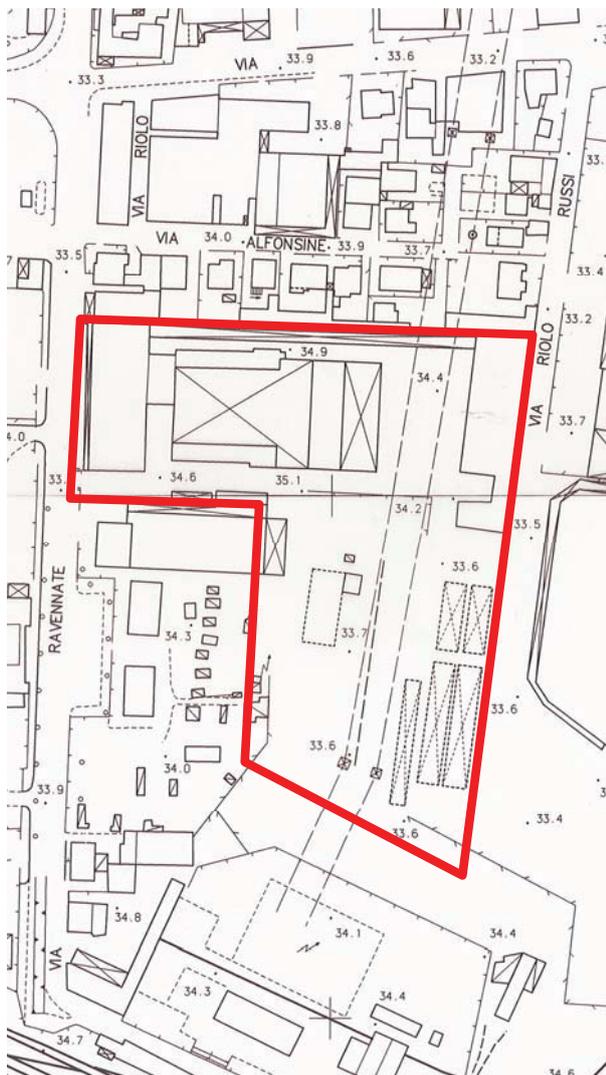
Nella cartografia affianco è visibile l'area, praticamente nello stato in cui si presenta oggi; si può notare anche il tracciato dell'elettrodotta, che alimenta la sottostazione elettrica ferroviaria e attraversa in direzione nord-sud l'intera area. Anche il comparto 2 è stato interessato dall'attraversamento del tunnel della secante che ne ha occupato un lembo nella parte più a sud. La cartografia raffigura l'area prima dell'intervento della Secante, mentre nella foto aerea successiva (immagine 18) è leggibile il tracciato del tunnel appena interrato; infatti si può notare il terreno appena rimodellato sul quale non è ancora ricresciuto il manto erboso.

Immagine 17: estratto CTR in scala 1:2.000 nel 1995

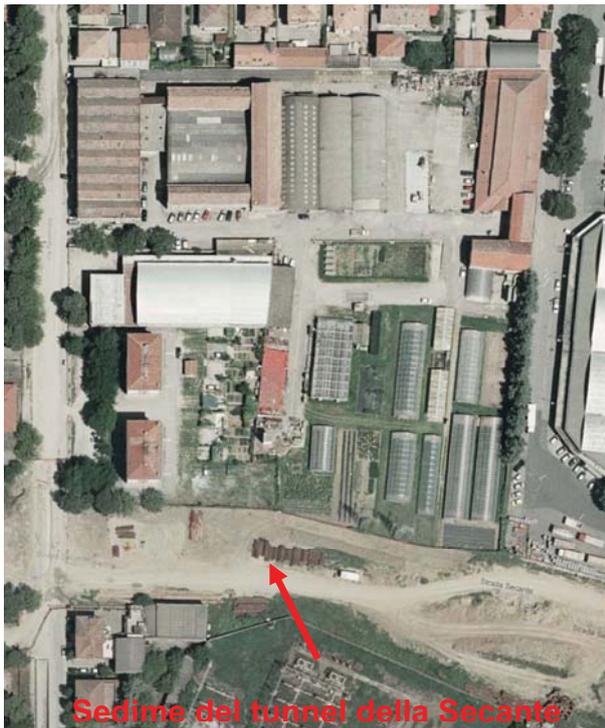
Immagine 18: Foto aerea dell'area SAIS durante la realizzazione del tunnel della Secante

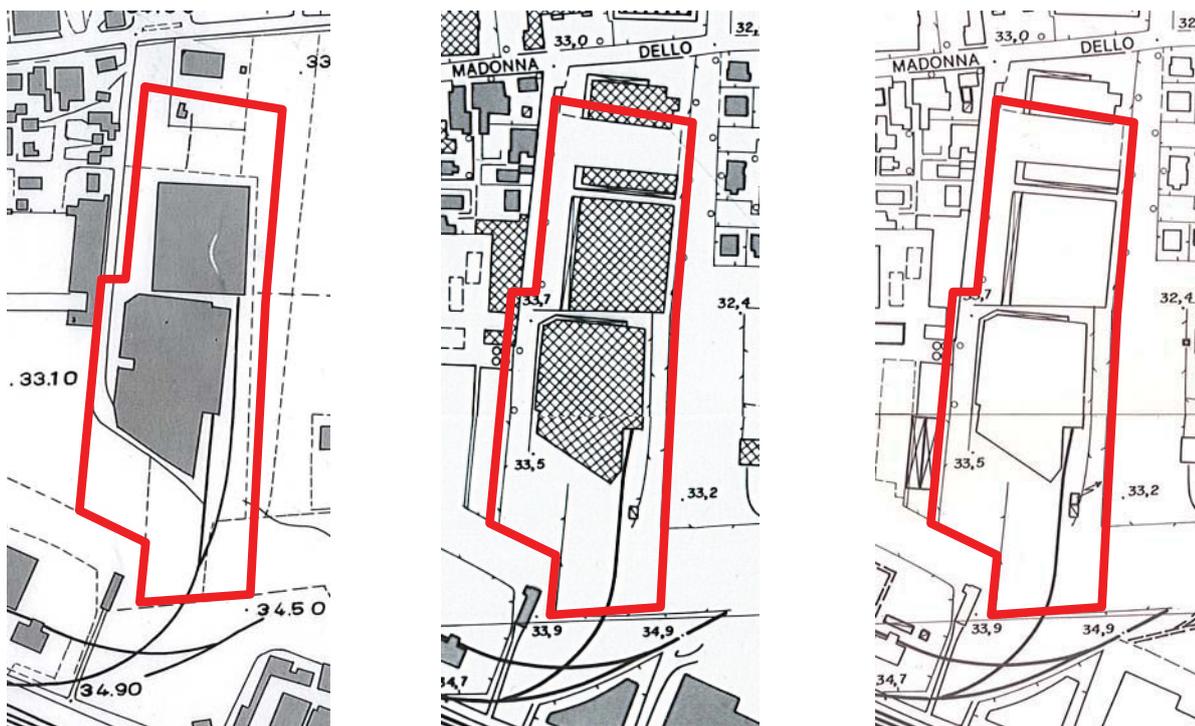
Nel 1968 all'interno dell'area, che confinava ad est con zona agricola, erano presenti due grandi edifici in posizione baricentrica. Sono da notare i binari che servivano e collegavano direttamente i capannoni con la linea ferroviaria. Successivamente, come si può notare nelle cartografie del 1979 e 1985, è stato costruito un nuovo capannone a nord dei quelli esistenti. Tale situazione è rimasta invariata fino ad ora. Anche l'area Agrifrut è stata attraversata dal tunnel della Secante che ha separato una piccola porzione libera a sud da quella principale a nord edificata.

Immagine 20: Estratto Aerofotogrammetria in scala 1:5.000 del 1968, estratto CTR in scala 1:10.000 del 1979, estratto CTR in scala 1:5.000 del 1985

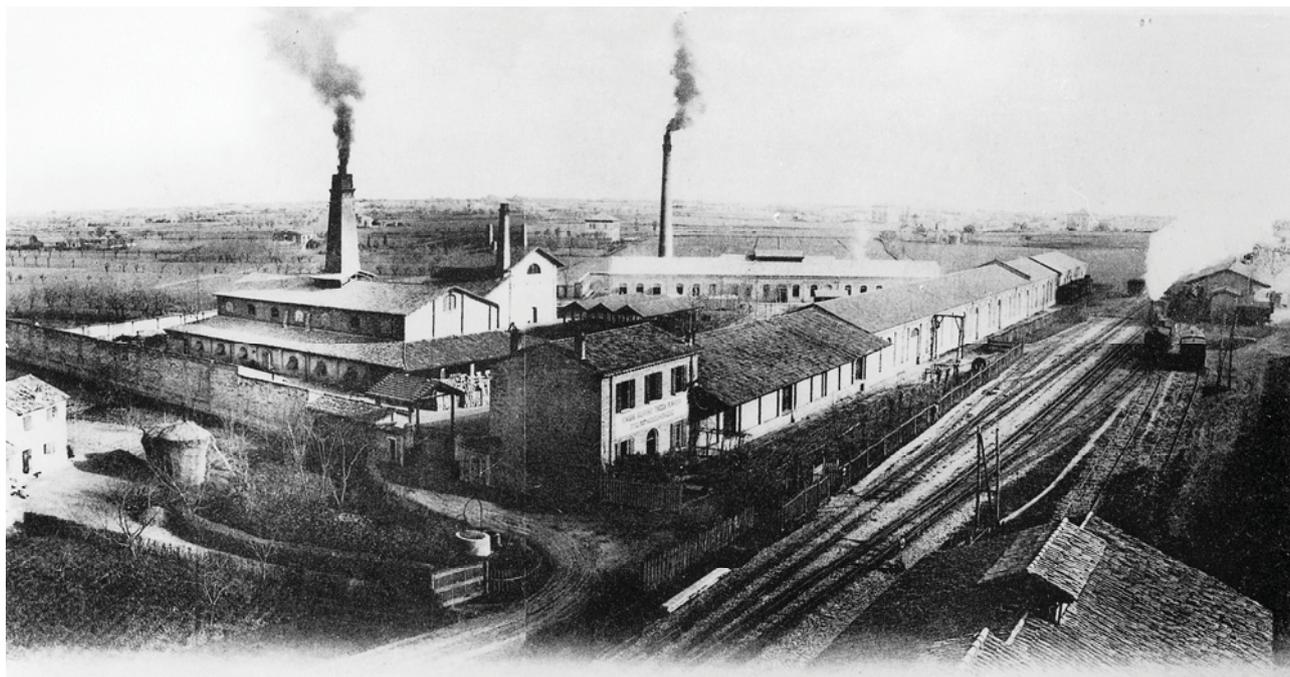
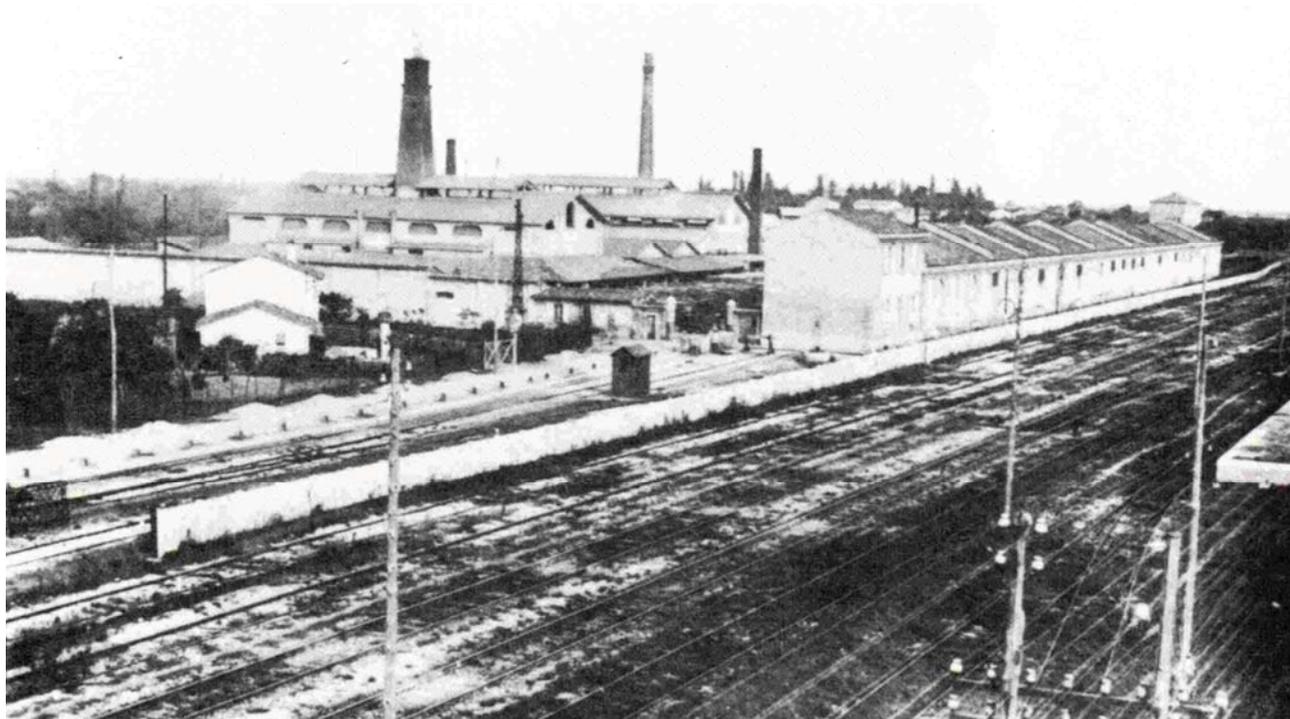
Quest'area è stata caratterizzata storicamente dalla presenza della raffineria di zolfo della Società Montecatini che, dai primi del '900 succeduta ai concessionari precedenti, aveva in gestione le miniere cesenati per l'estrazione dello zolfo. Tale attività continuò fino alla fine degli anni '60. Il complesso della raffineria è visibile nelle foto storiche di seguito riportate e, nella cartografia del 1968, è ben visibile l'estensione dell'intero complesso. Nelle foto storiche sono da notare le aree agricole intorno alla fabbrica.

Immagine 23: Raffineria di zolfo della Società Montecatini - vedute lato ferrovia

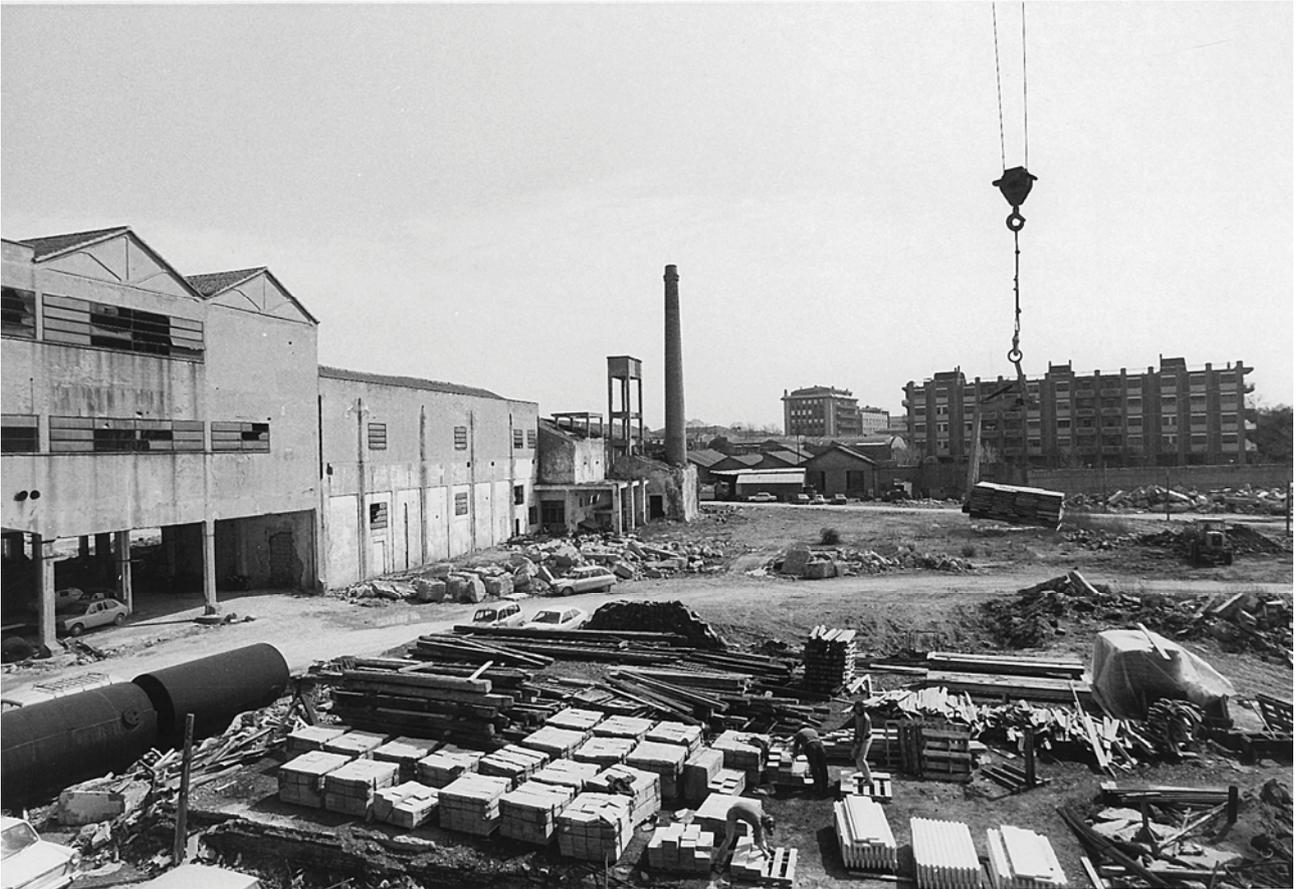
Immagine 36: Foto durante il cantiere per il recupero dello stabilimento alla fine degli anni '70

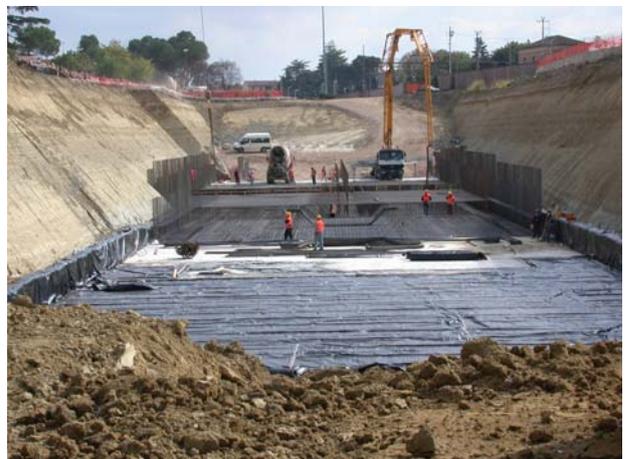
La fascia lungo via Trovanelli era suddivisa in lotti con edifici residenziali e il disegno urbano era già ben leggibile fin dagli anni '60. L'area a est è un'area di proprietà del Demanio Aeronautico che è stata sempre ineditata. Tale situazione è leggibile nelle cartografie storiche seguenti. Anche quest'area è stata interessata dal cantiere della Secante. Infatti per realizzare il tunnel sono state demolite le abitazioni presenti.

Immagine 38: Il cantiere della Secante lungo via Trovanelli

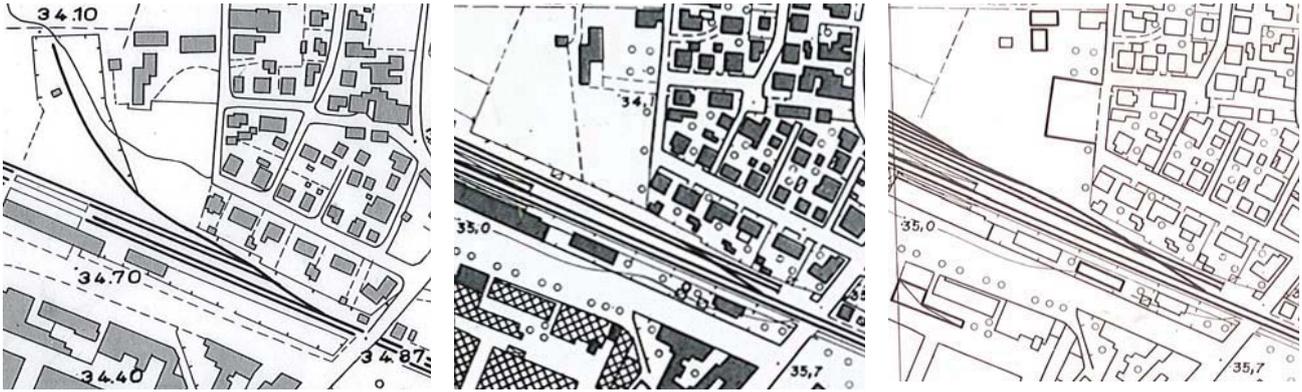
Immagine 39: Estratto Aerofotogrammetria in scala 1:5.000 del 1968, estratto CTR in scala 1:10.000 del 1979, estratto CTR in scala 1:5.000 del 1985

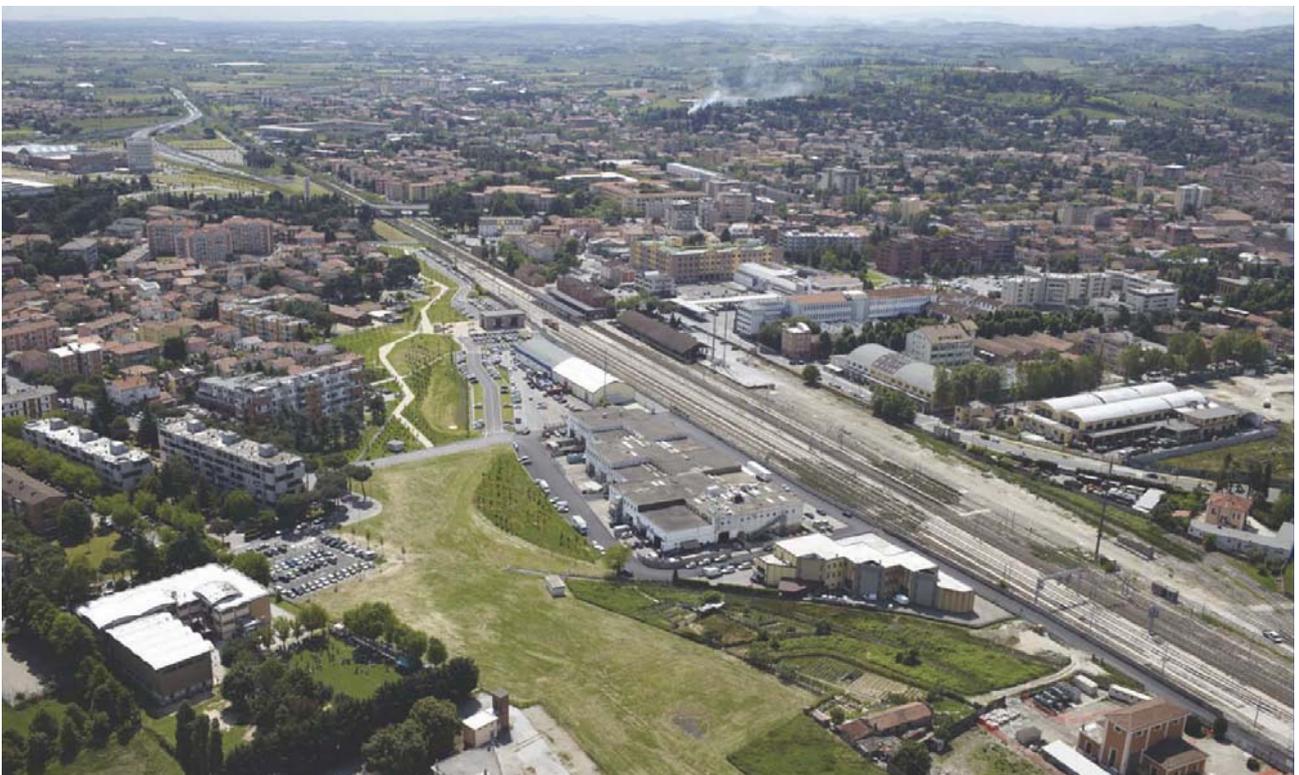
Di recente l'area è stata oggetto di sistemazione superficiale. Infatti l'Amministrazione comunale ha realizzato un parcheggio a servizio della stazione ferroviaria e ha sistemato a verde pubblico il soprasecante e le aree limitrofe, rimodellando il terreno e piantumando nuovi alberi. Le strade interne al parcheggio sono asfaltate e gli stalli sono realizzati con autobloccanti inerbiti. L'intervento sarà in continuità con il futuro parco previsto da Programma di Riqualificazione Urbana.

Immagine 40: Foto dall'elicottero dell'area sopra Secante parzialmente sistemata. In fondo è visibile la sistemazione a parcheggio e verde pubblico
